VERKENNEND BODEMONDERZOEK  
GROTEWAARD 34A (ACHTER) NOORDELOOS

KADASTRAAL D 892

MEI 2022

| Projectnummer | 22-2076 |

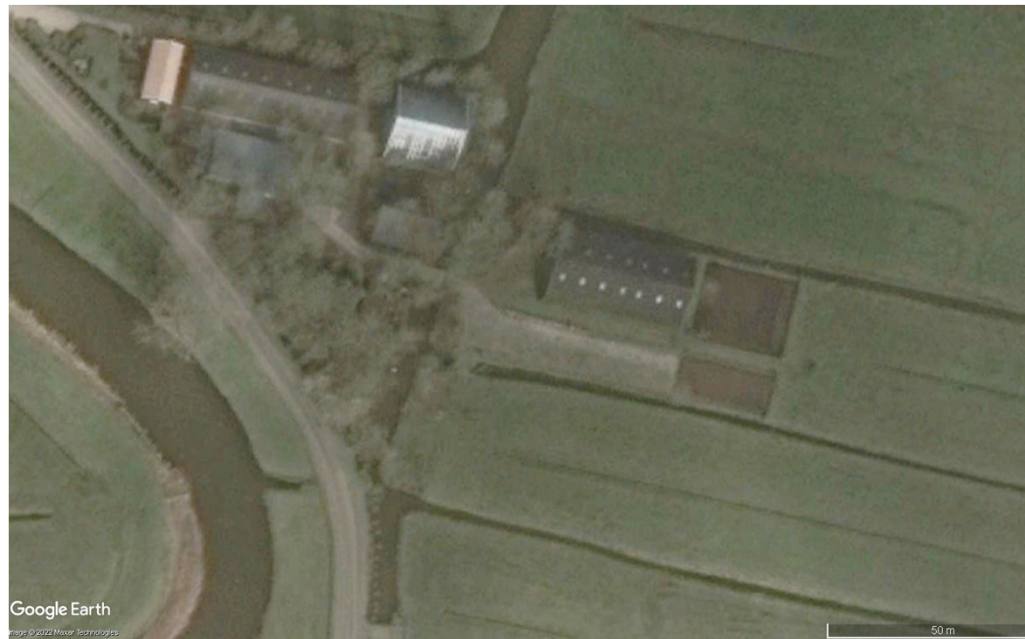
In bijlage D1 zijn vijf kaarten van het gebied opgenomen : uit 1960, 1970, 1985, 1995 en 2015. Op alle kaarten is het perceel als weiland aangegeven, zonder veranderingen in vorm of het sloten-patroon in de omgeving. Verder zijn in bijlage D1 drie luchtfoto's opgenomen, uit 2005, 2013 en 2021. Er zijn in deze periode geen wijzigingen in bestemming of het bodemgebruik te zien.

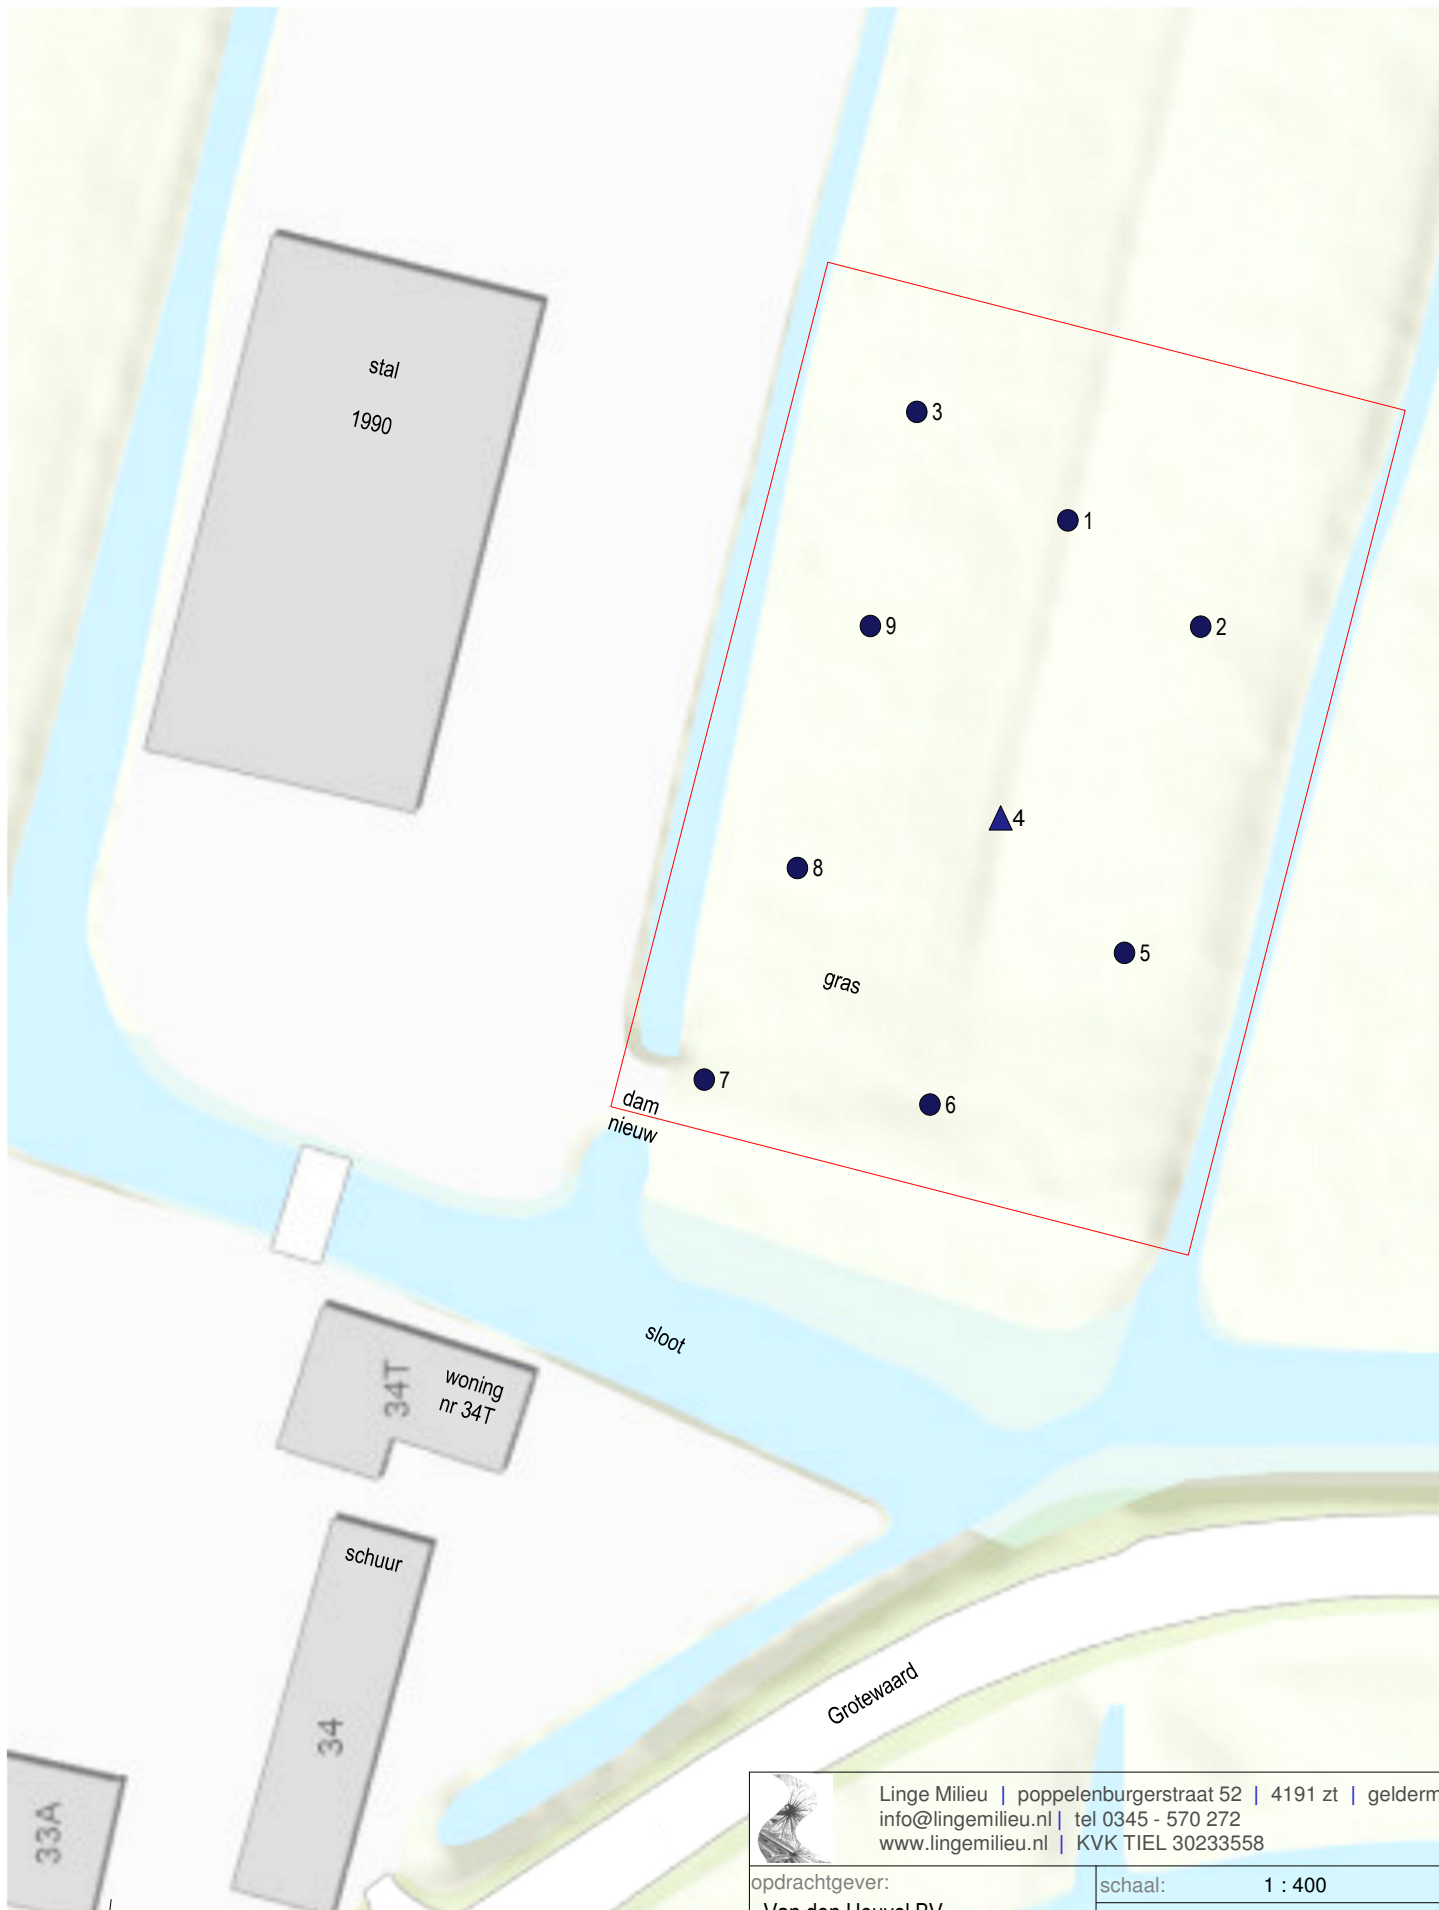
situatieschets Noordeloos

Er zijn negen boringen en een peilbuis over de bouwlocatie verdeeld, tot een diepte van maximaal 2.4 m-mv. Boring 4, in de contour van de te bouwen woning, is afgewerkt met een peilbuis met een filter van 1.2 tot 2.2 m-mv, bij een grondwaterstand van 1.1 m-mv. Bij de bemonstering van de peilbuis op 24 mei zijn de pH, troebelheid en de geleidbaarheid bepaald. De locaties van de boringen en peilbuis zijn terug te vinden in de schets in bijlage E.

- 2 boring
- ▲ 1 peilbuis
