# Verkennd bodemonderzoek

Kerkweg 6 te Schelluinen

Kenmerk: B202011

Datum: 16-7-2021

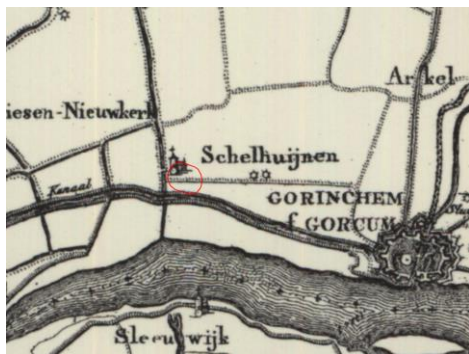
Kaart 1815

Schelluinen is een dorp gelegen in de gemeente Molenlanden, provincie Zuid-Holland. De locatie is van oorsprong agrarisch gebied en is ten noorden van de A15 gelegen. De historische kaarten zijn op de volgende pagina weergegeven met daarop rood omlijnd de onderzoekslocatie.

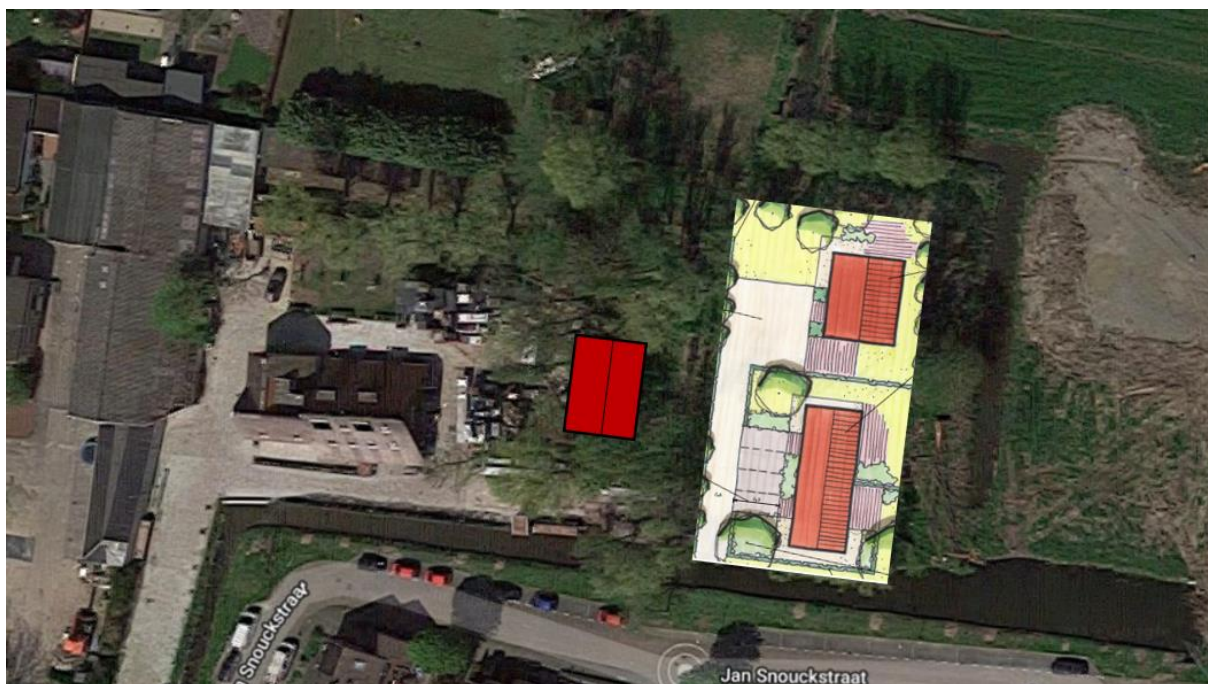
Figuur 1. Nieuwbouwplan ruwe schets

Op de locatie is men voornemens om twee vrijstaande woningen en een tweekapvolume woning (4 eenheden) te bouwen. Zie figuur 1 voor een ruwe schets van de nieuwbouw.
