## VERKENNEND BODEMONDERZOEK

## LAGE GIESSEN 7 HOORNAAR

DECEMBER 2021

| Projectnummer | 20-2133 |

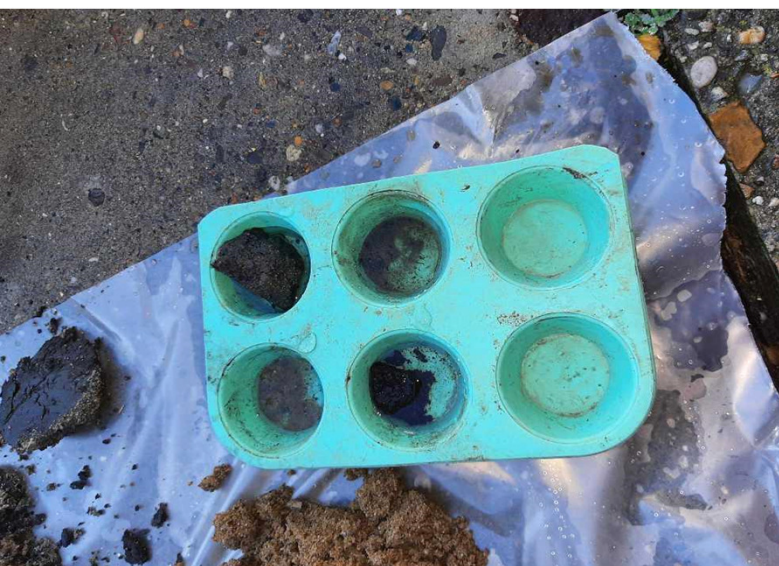
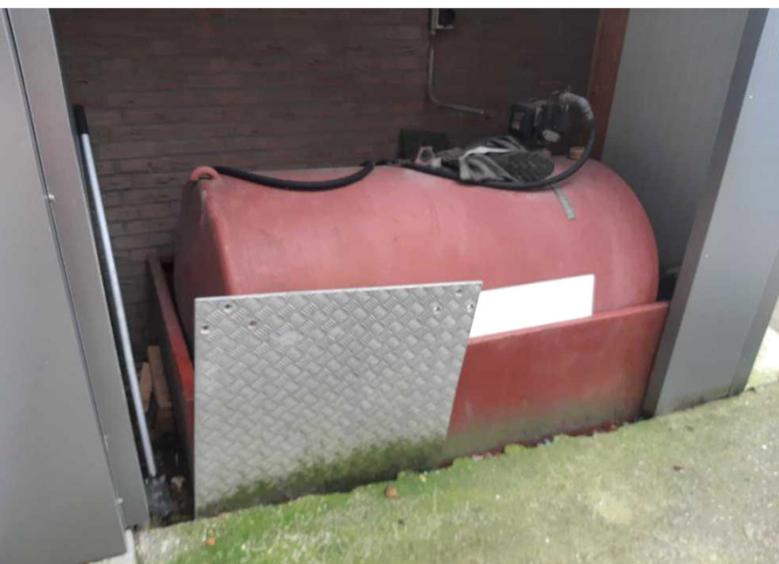
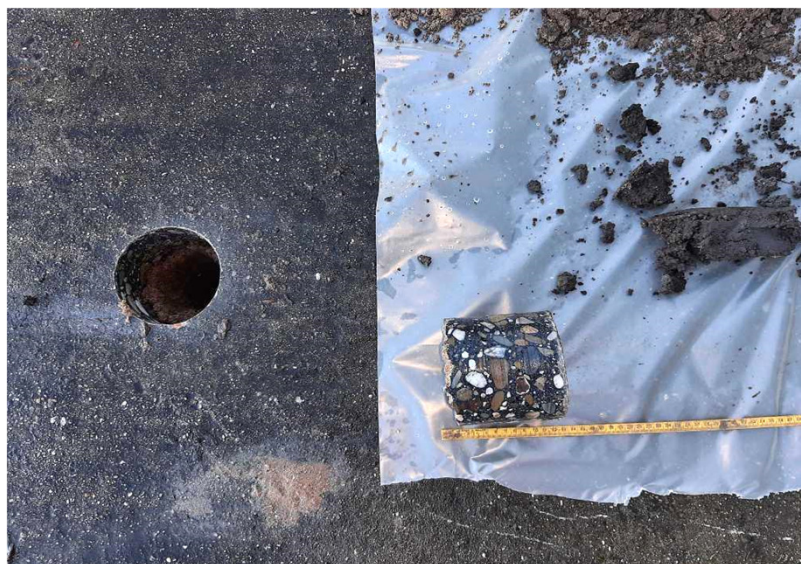
de tank-locatie Lage Giessen

Er is één bovengrondse dieseltank op het terrein in gebruik geweest. Deze stond in een lekbak direct naast de ingang naar het bedrijfspand. De tank was dubbelwandig en had een volume van 3.000 liter. De tank was geplaatst in 1996. De afleverpomp bevond zich op de tank. Foto's van de tank zijn opgenomen in bijlage E.

De tank is in de week van 15-19 november 2021 verwijderd, net in de tijd tussen de eerste en tweede ronde veldwerk. De afvoer van de tank is gemeld bij Omgevingsdienst ZHZ. Eigenaar heeft op 22 november een toelichting bij de verwijdering gegeven:

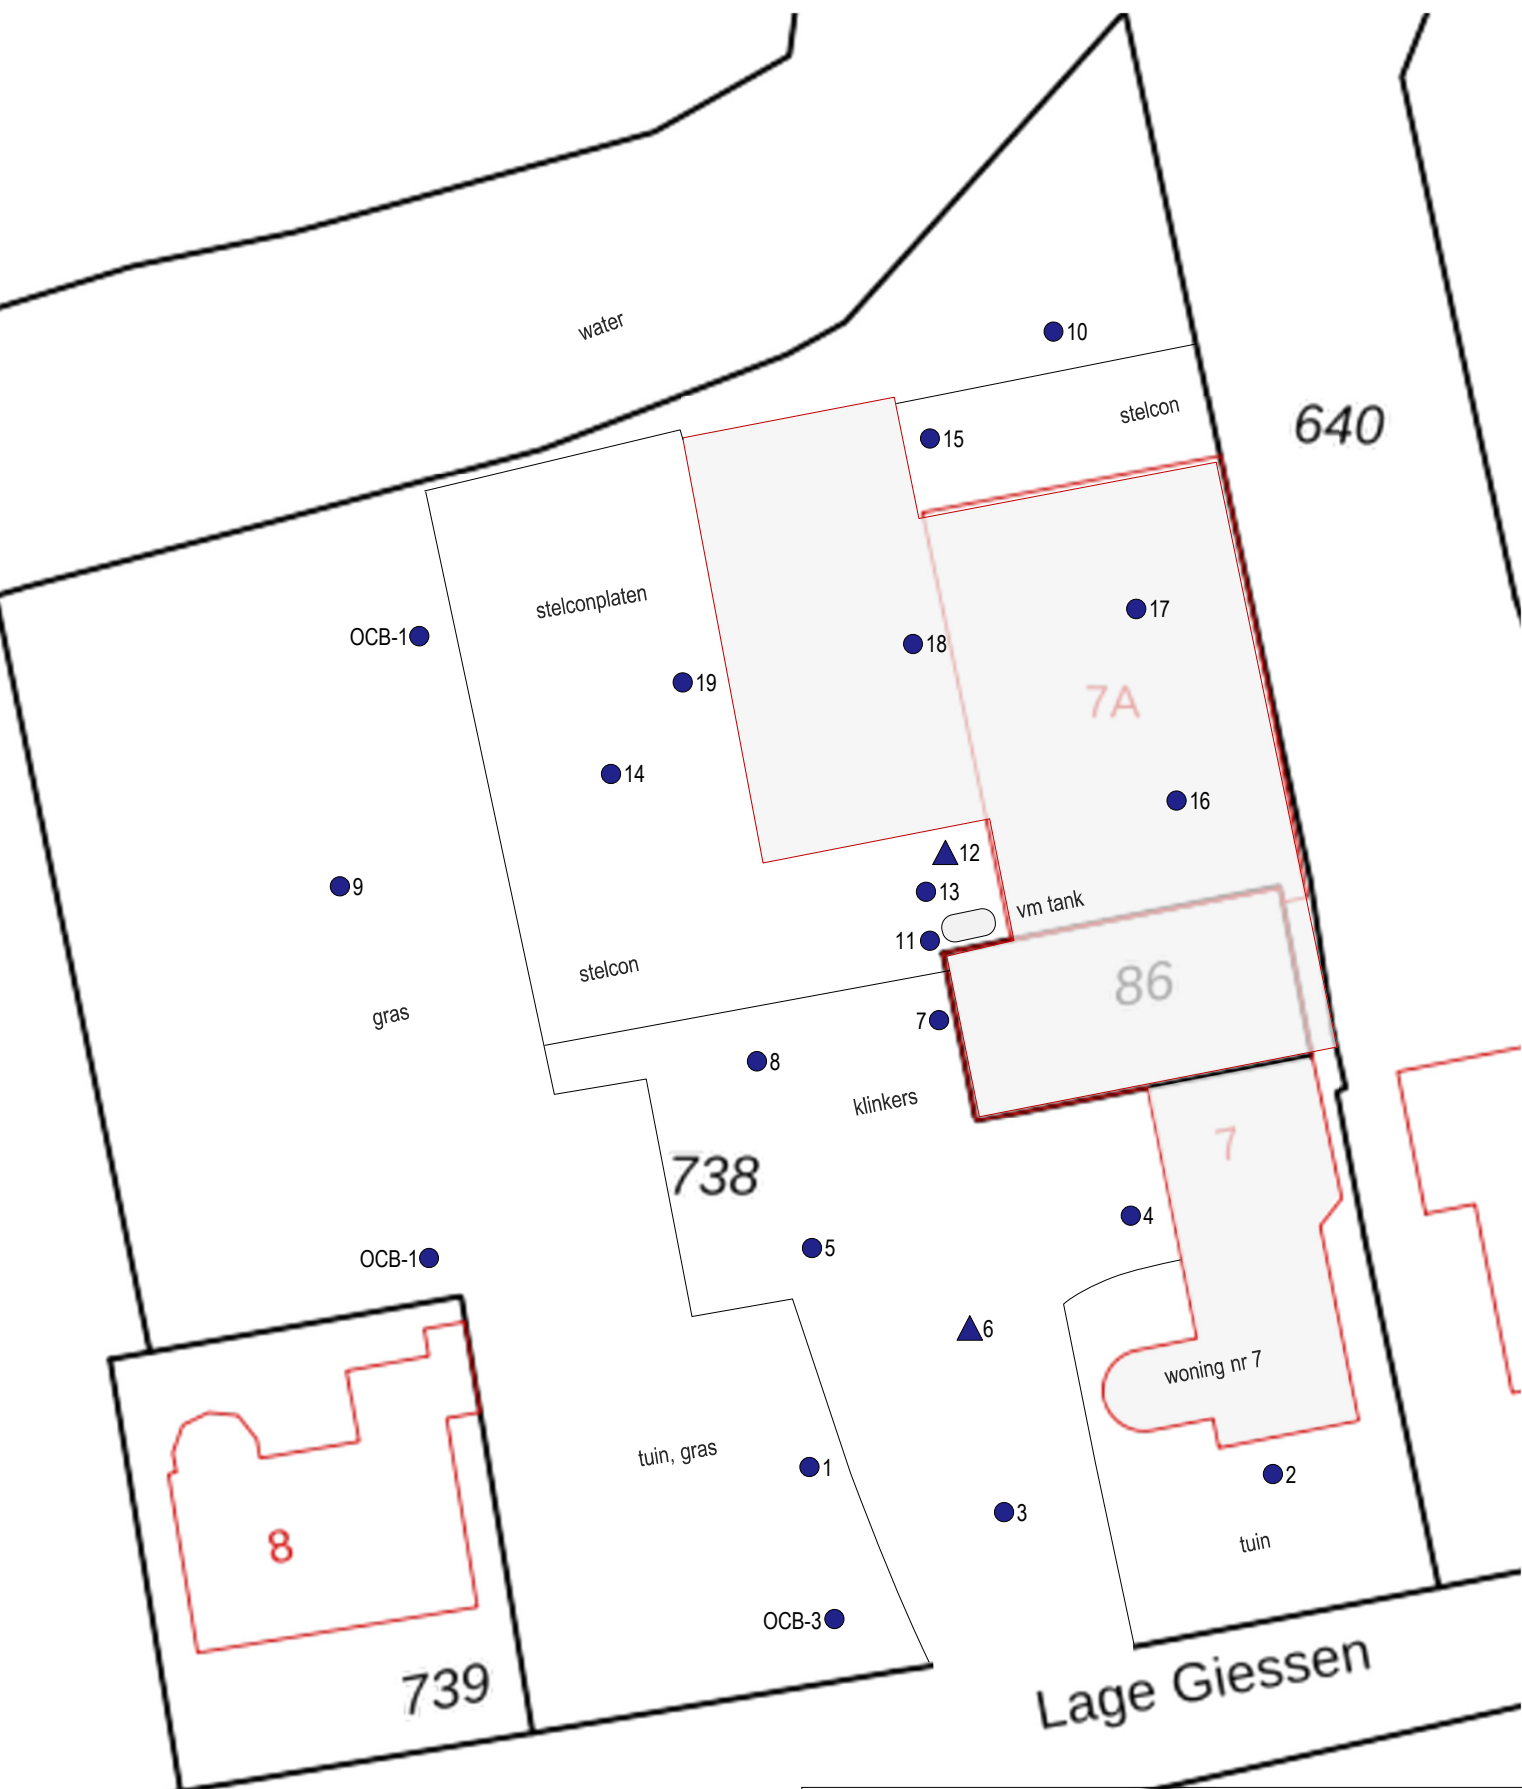
● 1 boring  
▲ peilbuis

De indeling van het terrein is aangegeven in de tekening in bijlage E. Foto's van de locatie zijn te vinden in bijlage D1.

De boringen 6 en 12 zijn afgewerkt met een peilbuis met een filter van 1.2 tot 2.2 m-mv, bij een grondwaterstand van 0.6 m-mv. Deze zijn bemonsterd op 14 december. Bij de bemonstering zijn de pH, troebelheid en geleidbaarheid bepaald. De locaties van de boringen en peilbuizen zijn terug te vinden in de schets in bijlage E.
