BODEMONDERZOEK INCL ASBEST  
LAGE GIESSEN 20-21 HOORNAAR  
JANUARI 2019

| opdrachtgever | fam J. Verspui<br>Dorpsweg 83F<br>4223 NE Hoornaar |
| Projectnummer | 18-2173 |
| datum: | 14 januari 2019 |

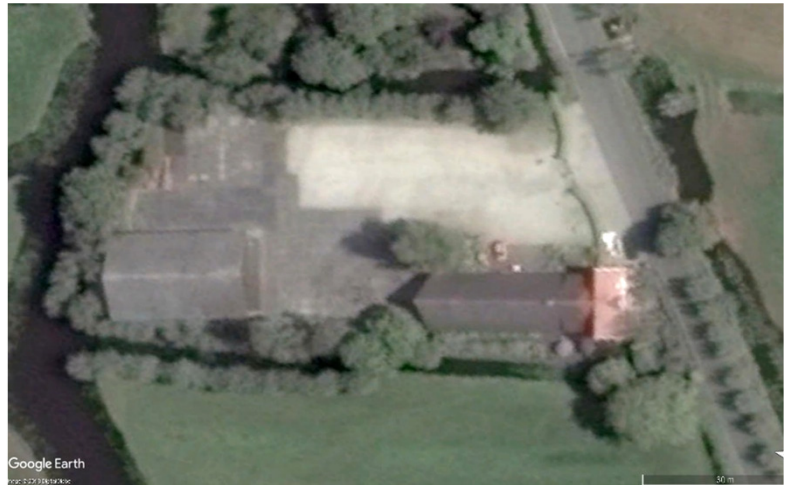
luchtfoto 2016

In bijlage D1 zijn drie luchtfoto's van het terrein opgenomen, uit 2005, 2013 en 2016. Er zijn in deze periode geen veranderingen in de bebouwingsituatie of het bodemgebruik terug te vinden.

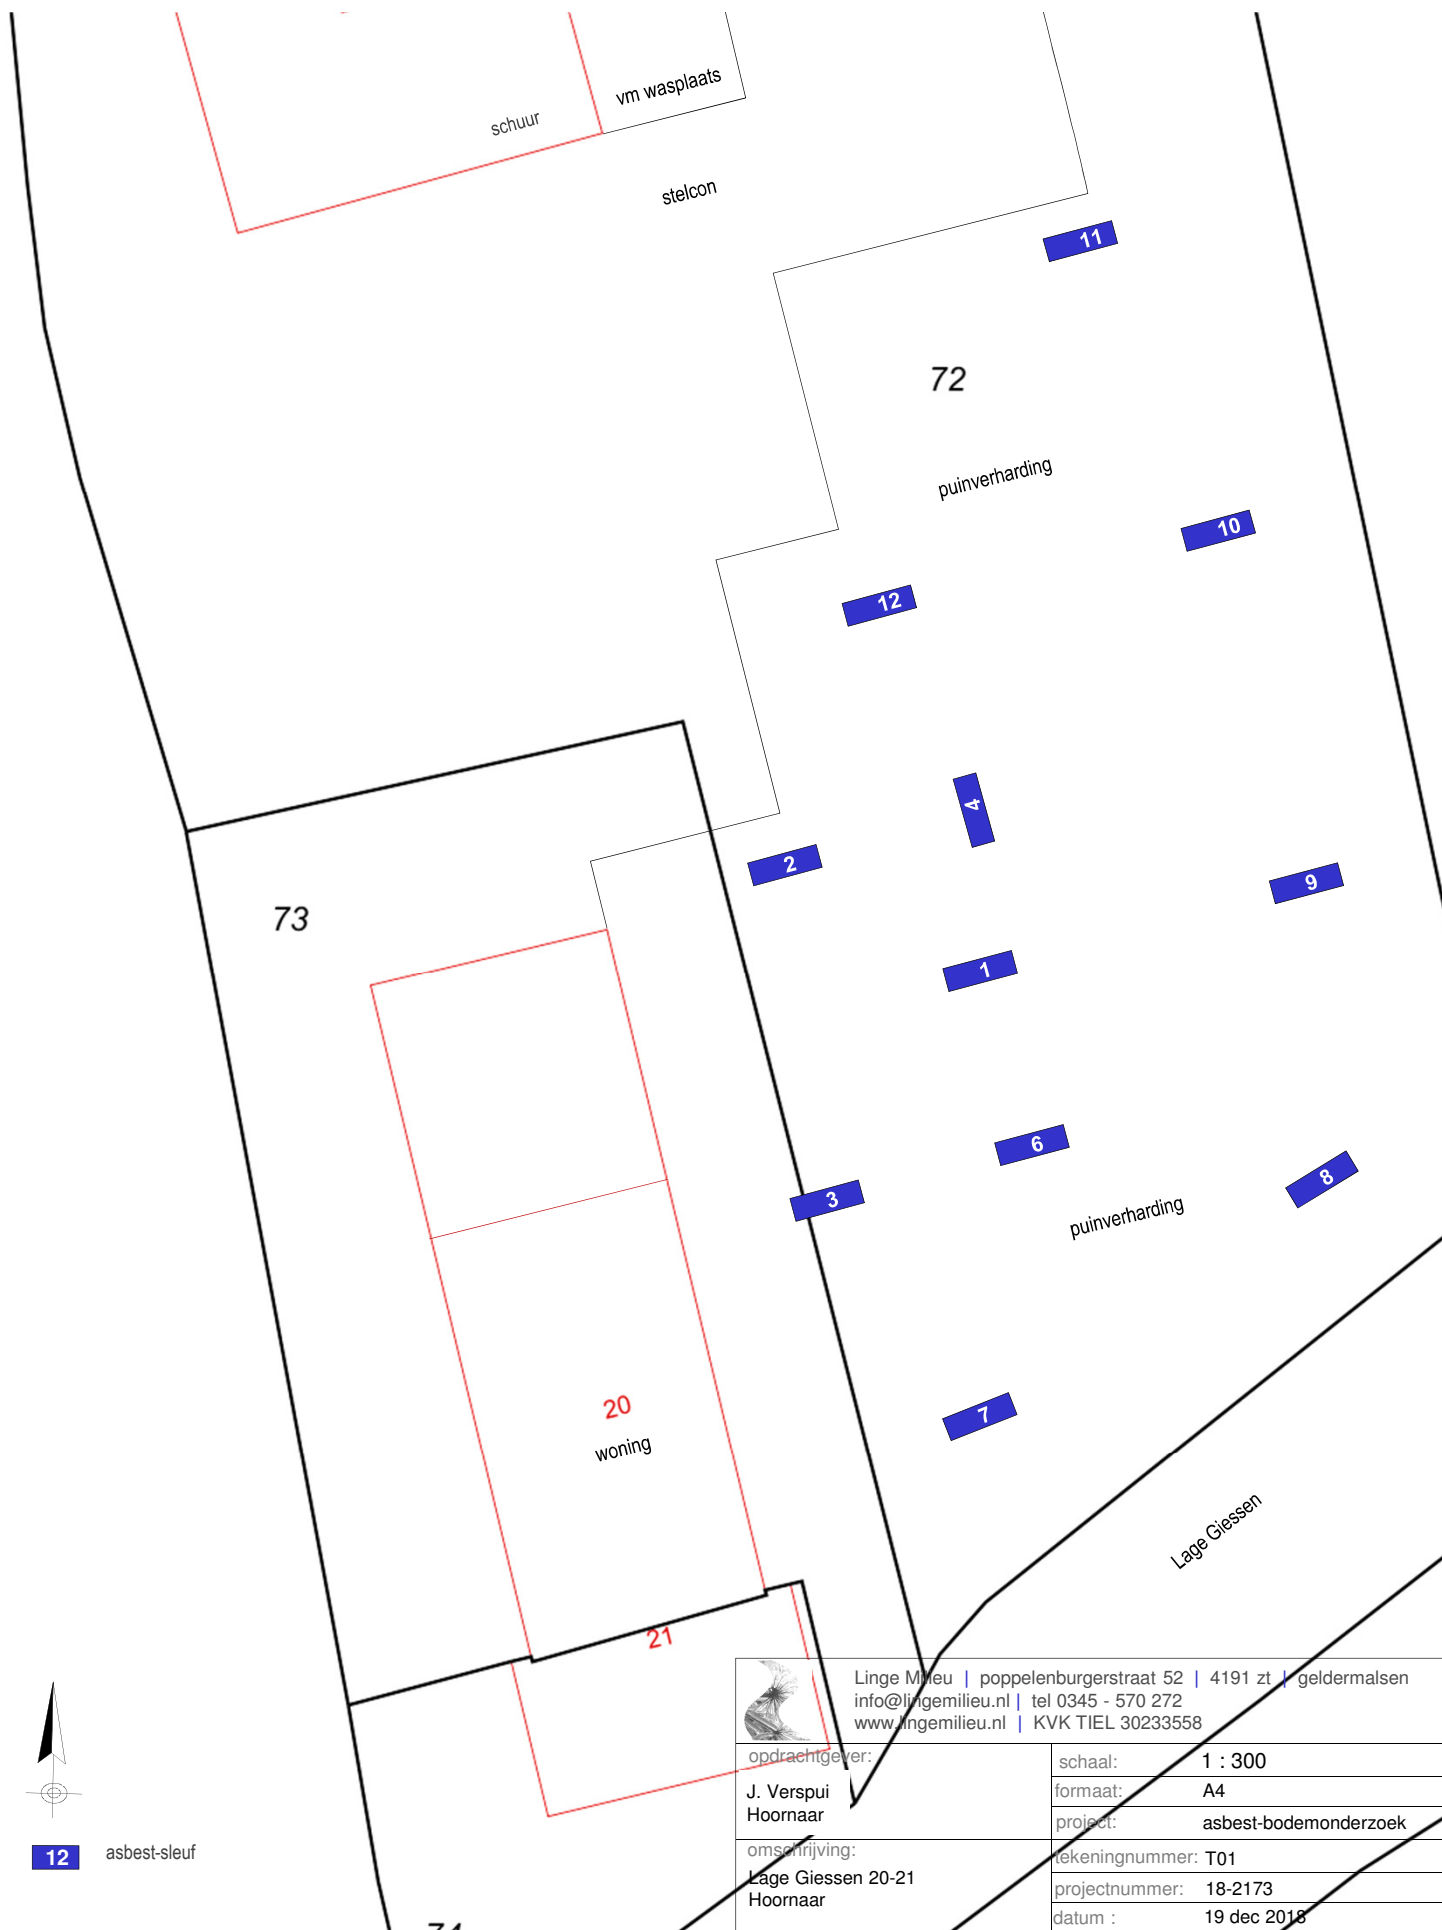
Voor het asbest-onderzoek zijn twaalf inspectiesleuven gegraven. De locaties zijn te vinden in de tekening in bijlage F. Voor het veldwerk zijn onder andere een kraan, een spade, een hark en 20 mm-zeef gebruikt. Het veldwerk heeft uit de volgende werkzaamheden bestaan.
