# Verkennend bodem- en asbestonderzoek Schoolstraat (ong.) Nieuwpoort

Aeres Milieu Projectnummer : AM22250  
Status rapport : Definitief (versie 2)  
Datum : 15 november 2022

Opdrachtgever : Ordito  
Postbus 94  
5126 ZH Gilze

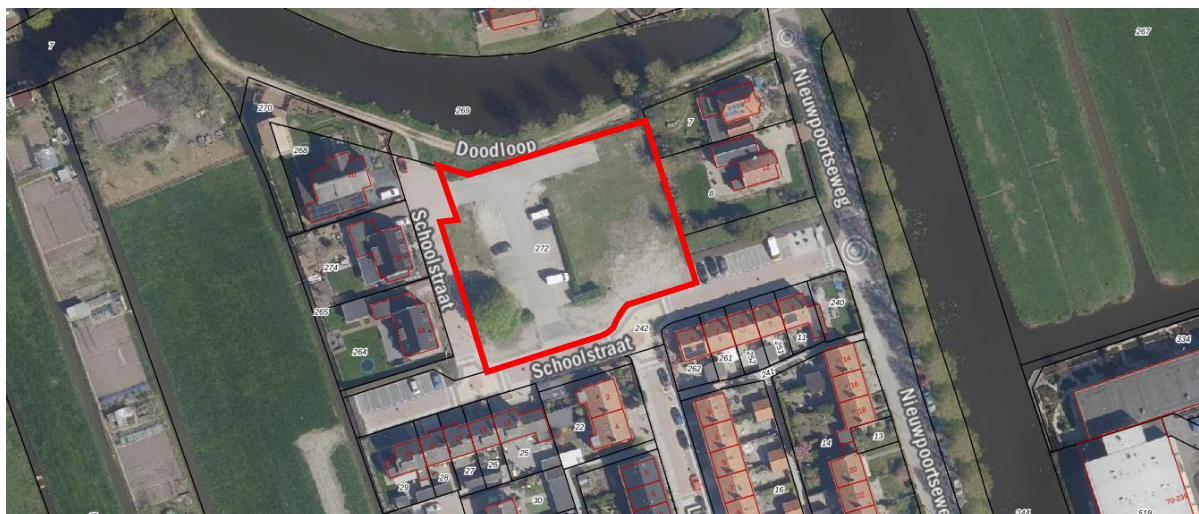
Afbeelding 1: begrenzing onderzoekslocatie (bron luchtfoto: PDOK-viewer)

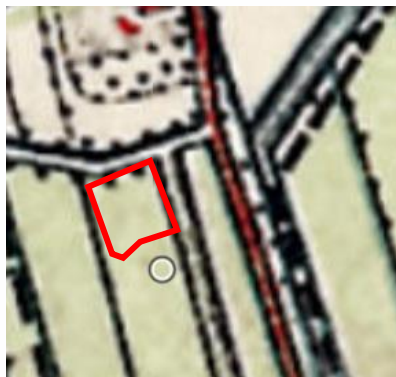
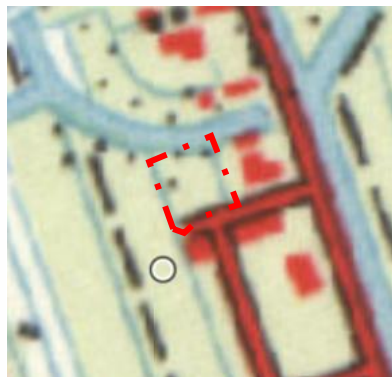
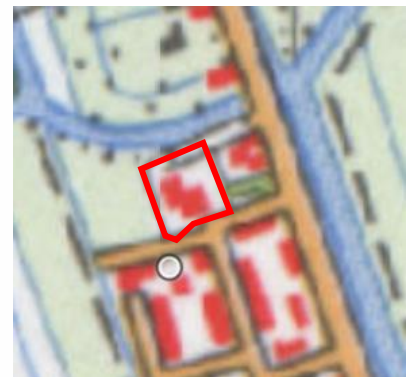
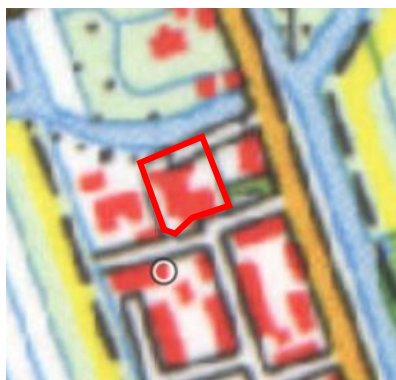
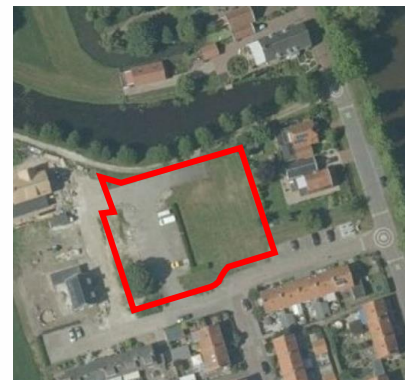
Afbeelding 2: geraadpleegde historische kaarten en luchtfoto (bron: topotijdreis.nl)

In het kader van het vooronderzoek is historisch kaartmateriaal bestudeerd. Uit kaartmateriaal van de geraadpleegde historische kaarten is af te leiden dat de onderzoekslocatie tot circa 1969 onbebouwd was. Reeds in 1959 was het perceel ten oosten van de onderzoekslocatie bebouwd. Op de kaart van 1959 zijn westelijk en oostelijk slootjes zichtbaar. Vanaf 1969 is op het perceel een pand aanwezig samen met een woonwijk ten zuiden van de locatie. De slootjes in de wijk zijn niet meer zichtbaar. Vanaf 1981 is ook het perceel ten westen van de locatie bebouwd. Op de kaart uit 2004 is zichtbaar dat de bebouwing op de onderzoekslocatie gesloopt is. Omstreeks 2008 zijn op de onderzoekslocatie parkeerplaatsen behorend bij het westelijk gelegen pand aangelegd. Het pand westelijk is in 2015 gesloopt voor de drie in 2017 gebouwde woningen. Deze situatie komt overeen met de huidige situatie.

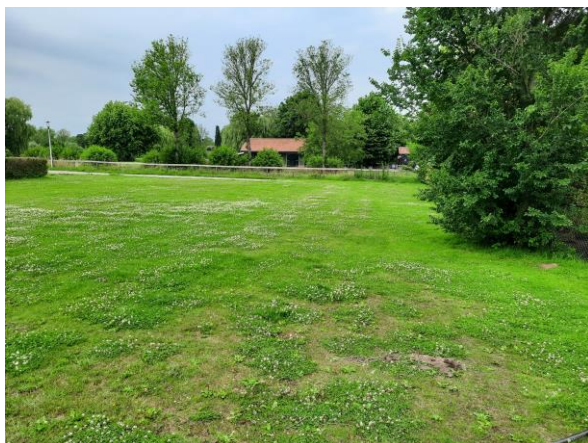
Foto 1

De oostzijde van de onderzoekslocatie betreft een gazon (zie bijlage 2, foto's 1, 2, 3 en 4). Op het westelijk deel van de locatie ligt (centraal) een asfaltverharding (foto 4). De verharding in het midden loopt van noord naar zuid (foto's 5, 8) met aan weerszijden betonklinkerverharde parkeerplaatsen. Rondom deze verharding is een gazon aanwezig met een boom en enkele hagen (foto's 6, 7).

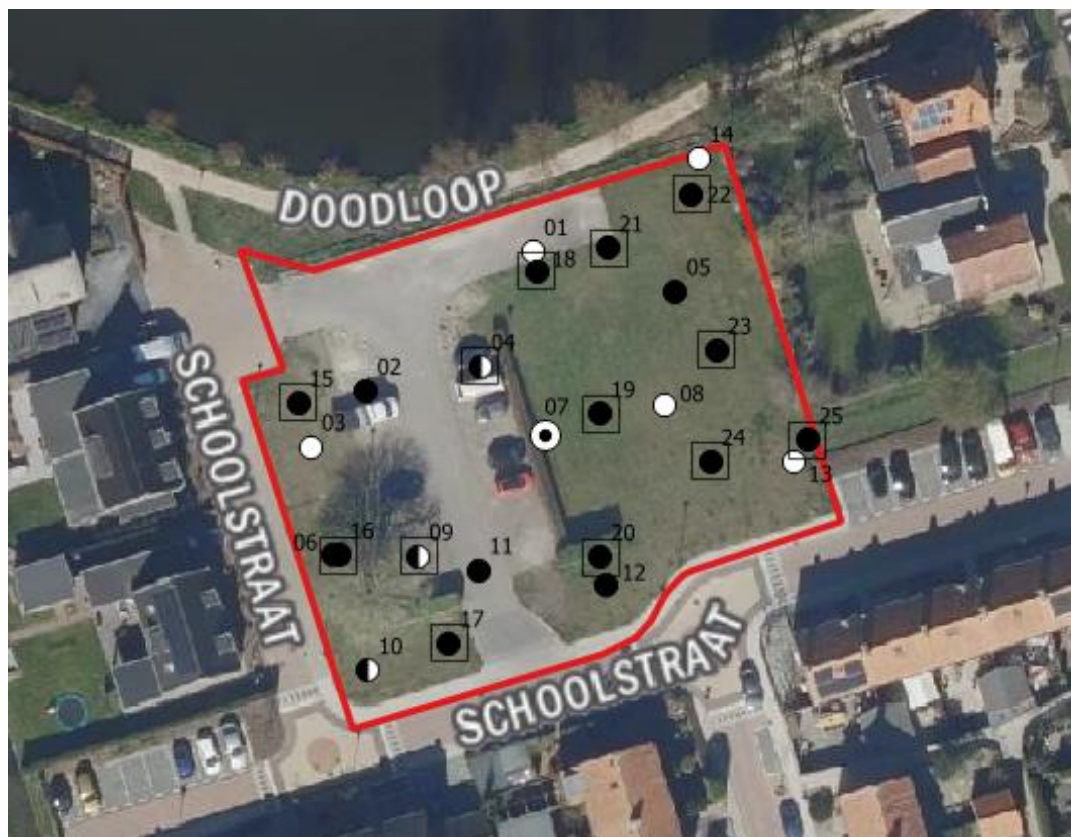
Afbeelding 1: luchtfoto met de begrenzing van de onderzoekslocatie en boorpuntlocaties verkennend bodemonderzoek (bron: Aeres Milieu)

Op afbeelding 1 is de begrenzing van de onderzoekslocatie aangegeven met de boorpuntlocaties uit het verkennend bodem-asbestonderzoek.
