# **Ecologisch werkprotocol Marslaan, Venuslaan en Neptunusstraat te Nieuw-Lekkerland**

Uitvoering in kader van de Wet natuurbescherming

| Project: | 2021-791 |
| Datum: | 10 maart 2023 |

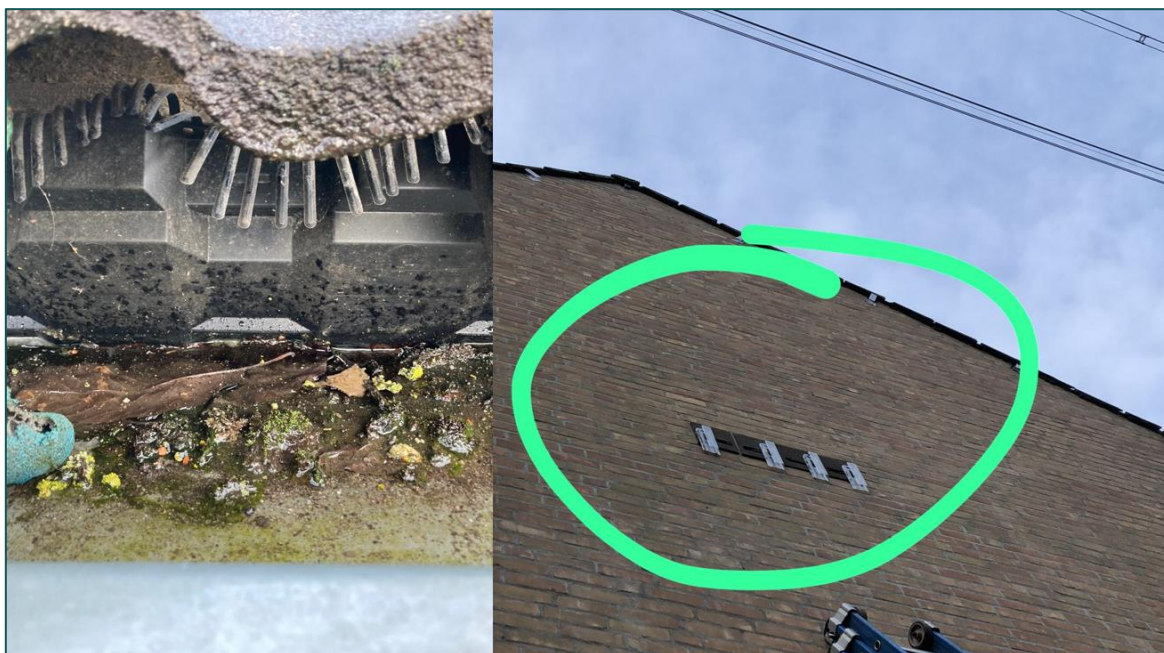
Figuur 3.1 Wijze van ongeschikt maken. Links: het ontoegankelijk maken van nestlocaties van de huismus. Rechts: door middel van exclusion flaps zijn vleermuisverblijfplaatsen ontoegankelijk gemaakt.

| Type | Omschrijving | Toepassing | Actiehouder |
|---|---|---|---|
| Ongeschikt<br>nestlocaties huismus | maken Tijdens de uitvoering moet voorkomen worden dat huismussen aanwezig zijn in de dakruimte. Voorafgaand aan de werkzaamheden aan het dak wordt het dak voor huismus ongeschikt gemaakt.<br><b><u>Reeds uitgevoerd</u></b> | Huismus | FaunaConstruct |
| Ongeschikt<br>verblijfplaats vleermuizen | maken Tijdens de uitvoering moet voorkomen worden dat vleermuizen aanwezig zijn in de dakruimte of de luchtpouw. Voorafgaand aan de werkzaamheden aan het dak worden de huidige vleermuisverblijfplaatsen ongeschikt gemaakt.<br><b><u>Reeds uitgevoerd</u></b> | Vleermuizen<br>(gewone<br>dwergvleermuis en<br>ruige<br>dwergvleermuis) | FaunaConstruct |

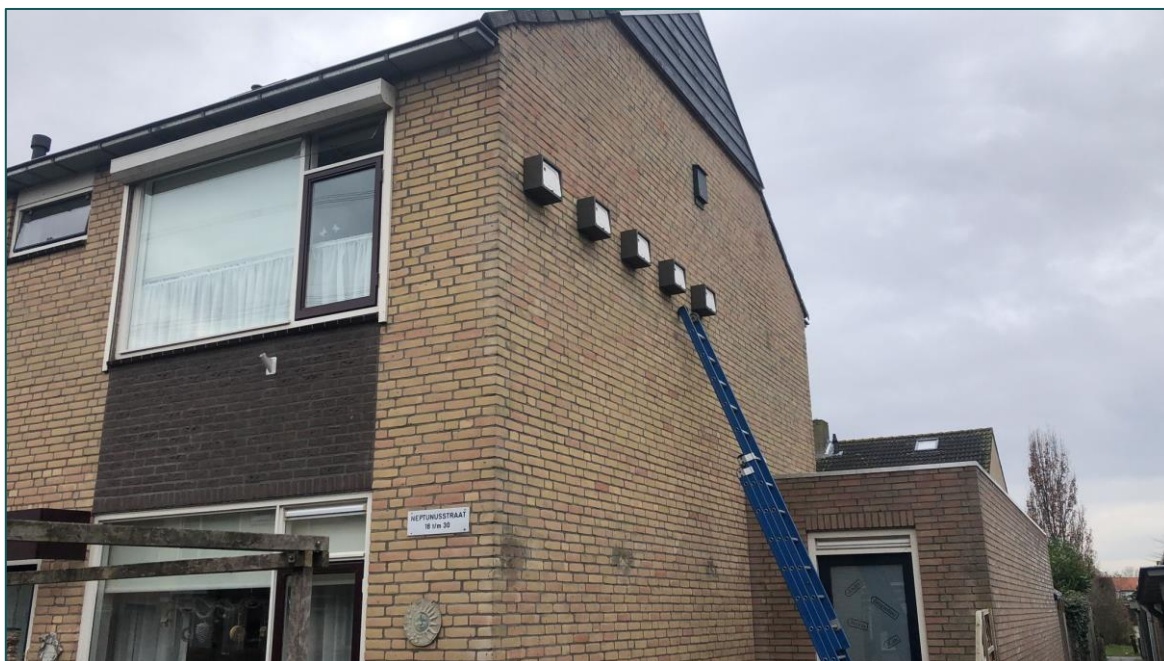
Figuur 3.2 Voorbeeld van geplaatste tijdelijke huismuskasten en een vleermuis kast aan een kopgevel in de Neptunusstraat.

| Type | Omschrijving | Toepassing | Actiehouder |
|---|---|---|---|
| Plaatsen<br>voorzieningen | tijdelijke Voorafgaand aan de werkzaamheden zijn de tijdelijke voorzieningen volgens voorwaarden uit de gedragscode Stadswerk gerealiseerd.<br><b><u>Reeds uitgevoerd</u></b> | Beschermde fauna | FaunaConstruct |
