Aanvullend ecologisch onderzoek Lekdijk 307, 312,  
314 en 315 in Nieuw-Lekkerland

In opdracht van gemeente Molenlanden

in het kader van de Wet natuurbescherming

| Rapportnummer | AV2037B |

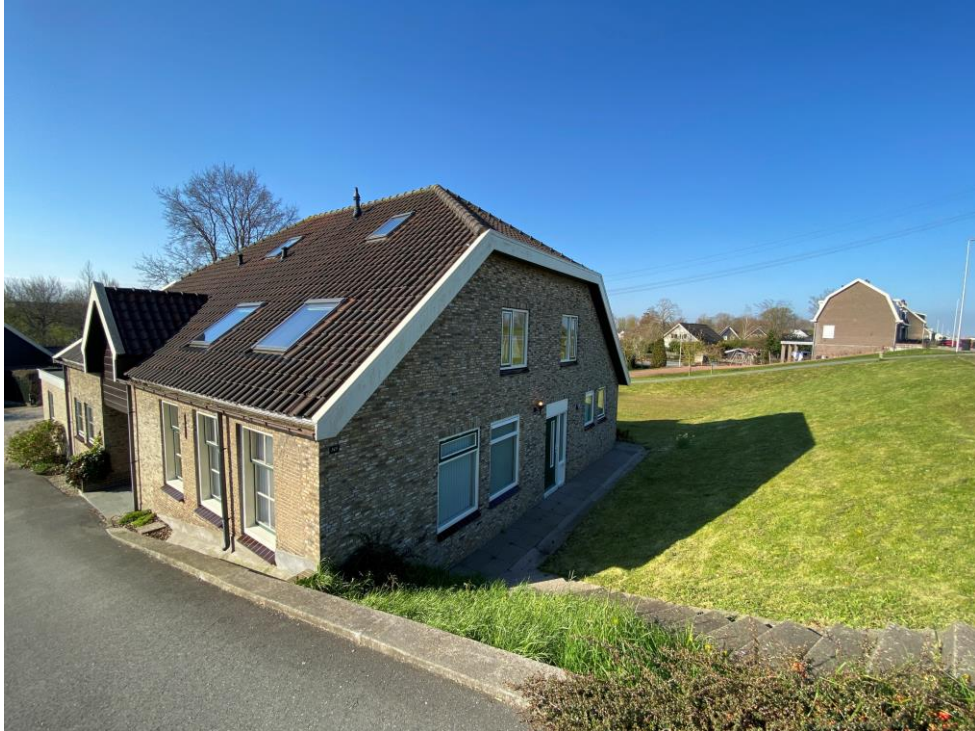
Figuur 3. Beeld van woning 315 (voorzijde, noordzijde).

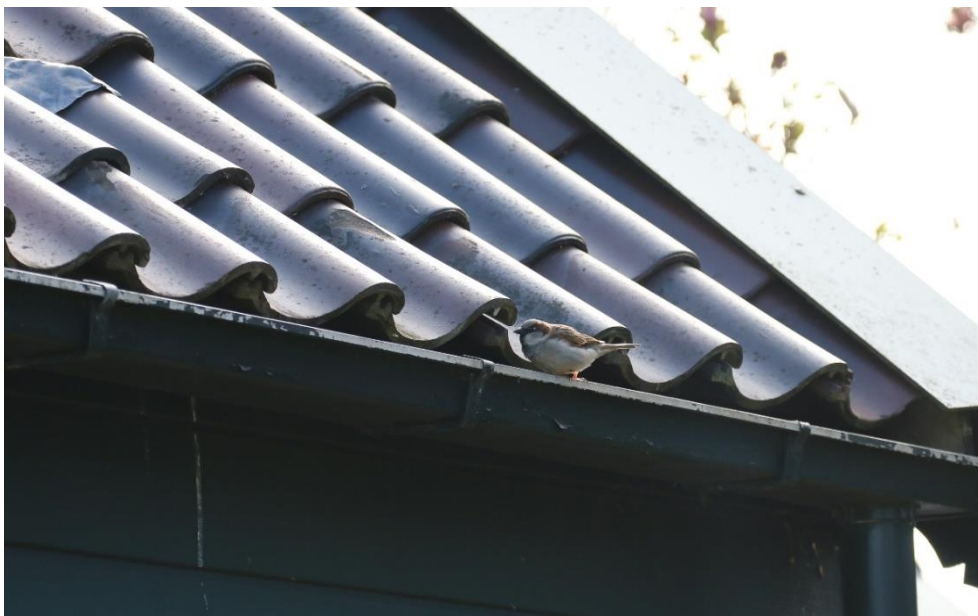
Figuur 14. In woning 307 zijn veel oude en in gebruik zijnde nesten van huismus aangetroffen. Deze bevinden zich onder de dakpannen, achter de dakgoot en achter de gevelbetimmering.

Er werden alleen aan de (zuid)westzijde van woning 307 drie nestlocaties aangetroffen en één aan de noordoostzijde van dezelfde woning (zie ook figuur 7 en figuur 10). Dit komt overeen met het aantal waargenomen huismussen.

Er zijn tijdens het huismusonderzoek 4 nestlocaties aangetroffen in woning 307. De sloop van woning 307 leidt tot het vernielen van deze nesten, en daarmee tot een overtreding van verbodsbepalingen uit de Wet natuurbescherming. Dit betreft de volgende verbodsbepalingen:

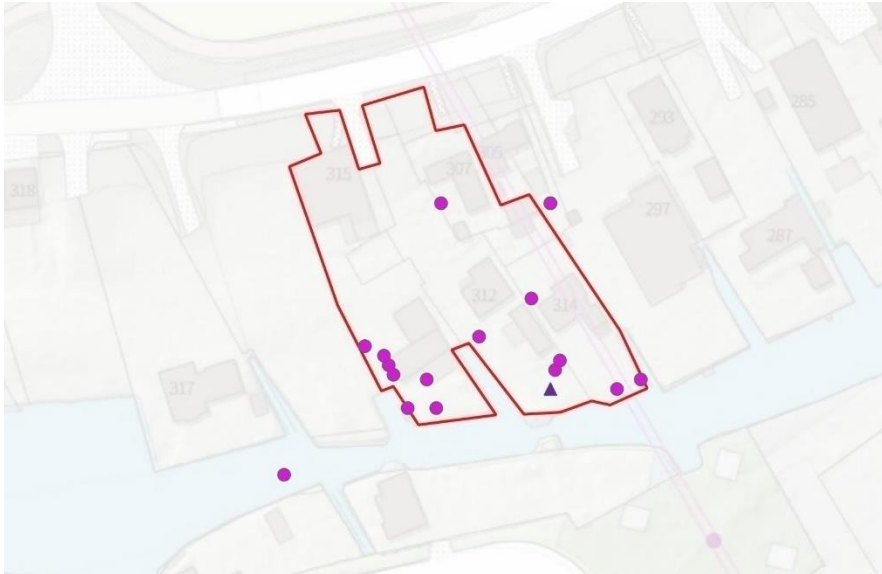
Figuur 17. Waarnemingen ruige dwergvleermuis. Paarse stip = foeragerend dier; donkerblauwe driehoek = roepend dier.

Zie figuur 17 op de pagina hierna. In de nacht van 30 juni op 1 juli 2021 werd vier maal een foeragerende ruige dwergvleermuis waargenomen, op de avond van 6 september 2021 op zes plaatsen en op de avond van 29 september 2021 op zeven plaatsen. Tijdens deze laatst genoemde avond werd eenmaal ook een roepend dier waargenomen. Dit betrof een vliegend dier dat maar eenmaal werd gehoord, zodat dit niet duidt op een paar- of andere verblijfplaats.

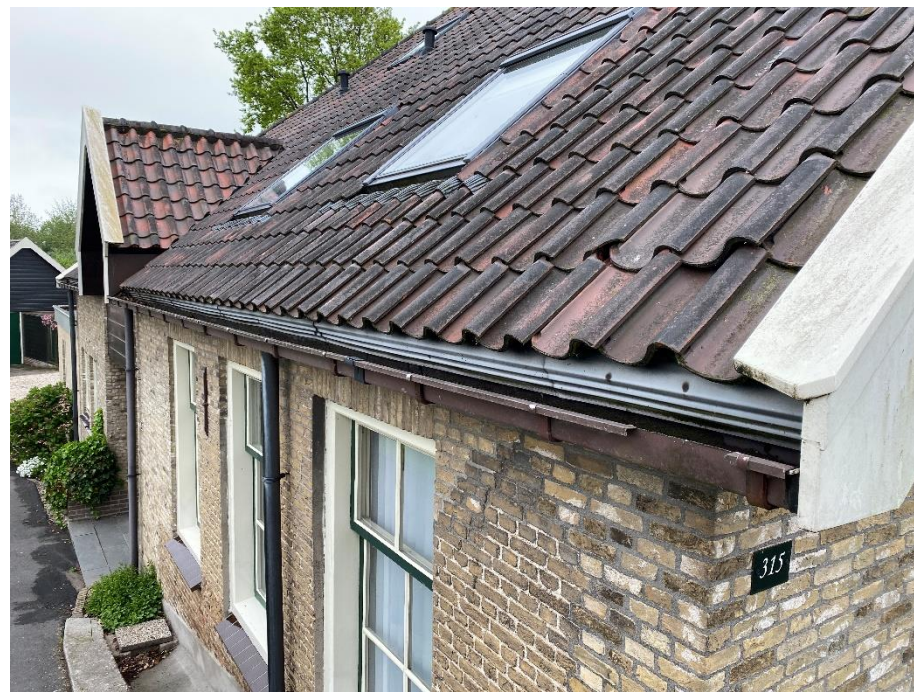
Figuur 20. Het geschikt maken van het dak van woning nummer 315 voor huismussen is een geschikte methode om het verlies aan verblijfplaatsen in woning 307 op te vangen.

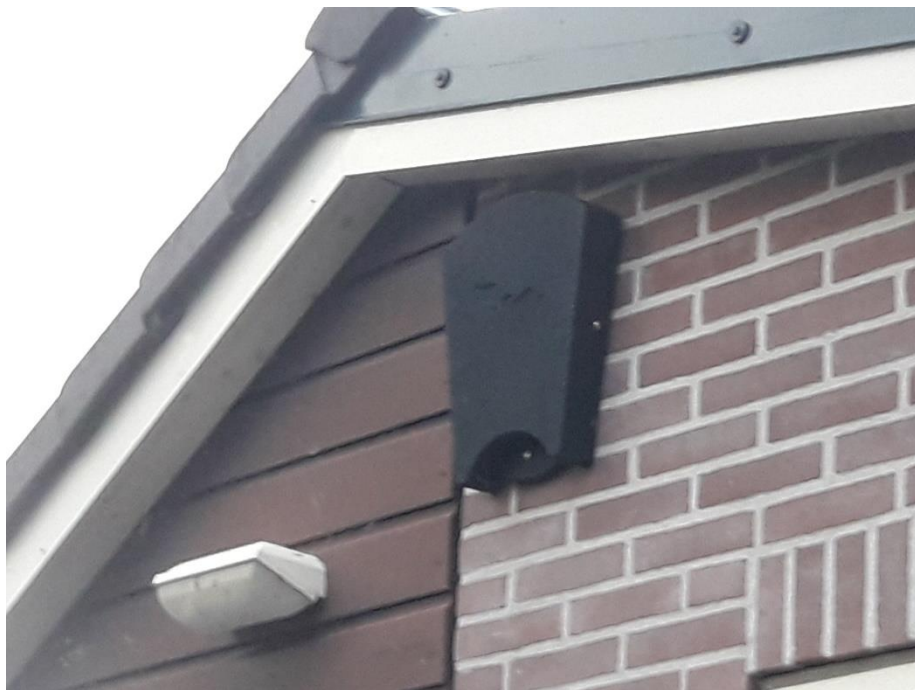
Figuur 21. Aan gebouwen die behouden blijven en aan gebouwen in de directe omgeving van het plangebied zijn vleermuiskasten opgehangen als tijdelijke maatregel.

Als **tijdelijke maatregel** ten gunste van **gewone dwergvleermuis** worden vleermuiskasten geadviseerd van model A (kleine kast, 50 centimeter hoog, 20-30 centimeter breed, 1 - 2 compartimenten). Voor tijdelijke vervanging van zomerverblijfplaatsen met < 10 dieren dient een gewenningsperiode van minimaal 3 maanden te worden aangehouden (waarbij alleen de maanden april tot en met oktober meetellen) waarin de gewone dwergvleermuizen in staat zijn om de nieuwe verblijfplaatsen te vinden en te inspecteren omdat ze niet in winterrust zijn. Deze verblijfplaatsen moeten:

- bij voorkeur zo dicht mogelijk, maar altijd binnen 100 à 200 meter van de oorspronkelijke verblijfplaats worden geplaatst en buiten de invloedsfeer van de activiteiten;
- een locatie hebben die gelijk is aan of beter van kwaliteit is dan de oorspronkelijke situatie wat betreft hoogte (bij voorkeur op minimaal 3
