HISTORISCH BODEMONDERZOEK  
WESTEINDE 22 WIJNGAARDEN

NIEUWBOUW SCHUUR, DECEMBER 2021

| Projectnummer | 21-2158 |
| datum: | 22 december 2021 |

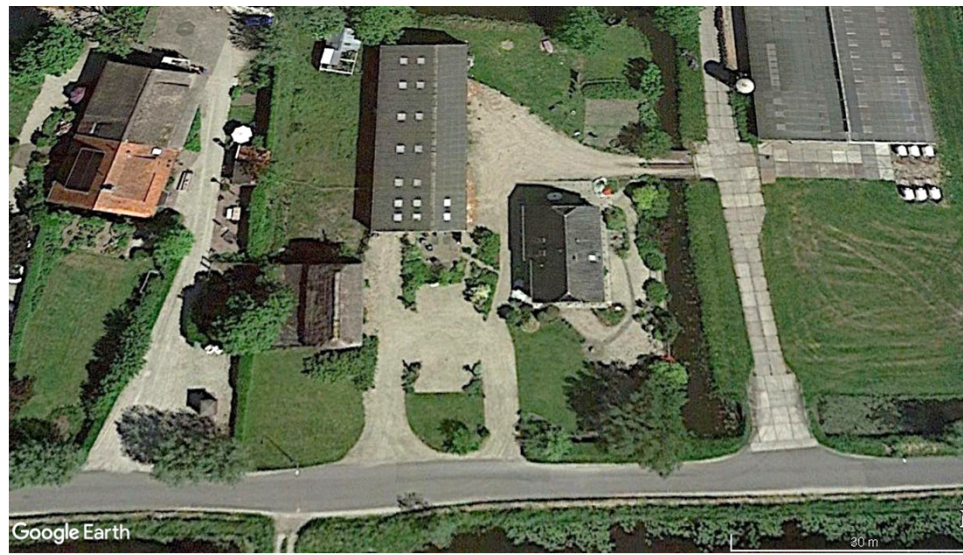
luchtfoto 2019  
westeinde Wijngaard

Ten westen van de schuur heeft in het verleden een sloot gelopen, tot aan de openbare weg. Deze is in de jaren '90 gedempt. De demping ligt in het verlengde van de bestaande sloot aan de achterzijde en bevindt zich geheel op het terrein van de burens op nummer 23. Dat heeft de volgende oorzaak: Circa 25 jaar geleden hebben de burens op nummer 23 een strook grond van de eigenaar van nummer 22 van destijds gekocht. Deze strook grond heeft een breedte van 5 meter. De demping, die eerst de perceelsgrens was, is daarmee geheel op het perceel Westeinde 23 komen te liggen. De voormalige sloot is op luchtfoto aangegeven in bijlage 1.

De schuur staat nu aan de westkant op circa 2 meter van de erfgrans. Foto's daarvan zijn te vinden in bijlage 1. De afstand van de schuur naar de demping is circa 7 meter. Deze afstand wordt te groot geacht om eventueel consequenties te hebben op de plannen voor (ver)bouw. Bodemonderzoek naar de gedempte sloot zal vermoedelijk ook niet mogelijk zijn. Dat zou op het perceel van de burens plaats moeten vinden.
