# Verkennd bodemonderzoek Dorpsweg ong. te Arkel

Aeres Milieu Projectnummer : AM21031  
Status rapport : Definitief (versie 1)  
Datum : 13 april 2021

Opdrachtgever : Ordito  
Postbus 94  
5126 ZH Gilze

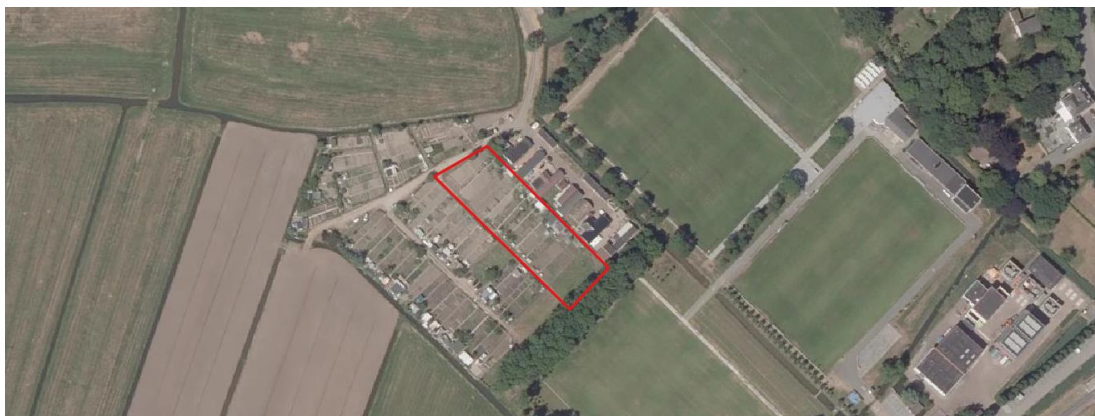
Afbeelding 1: globale begrenzing onderzoekslocatie (Bron luchtfoto: PDOKviewer)

De onderzoekslocatie ligt aan de Dorpsweg ten noorden van het centrum van Arkel. Kadastraal is de locatie bekend als gemeente Arkel, sectie D, nummer 821 (gedeeltelijk). De coördinaten volgens het R.D. stelsel zijn  $X = 127.448$  /  $Y = 431.610$ . Zie bijlage 1 voor een kadastrale kaart. Op onderstaande luchtfoto is de globale begrenzing van de onderzoekslocatie weergegeven.

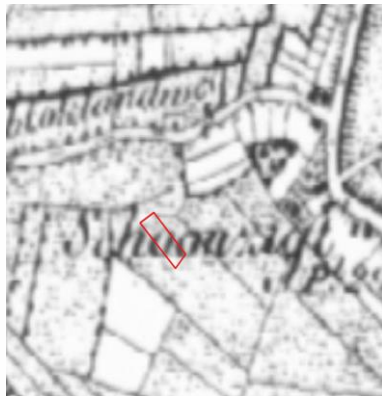
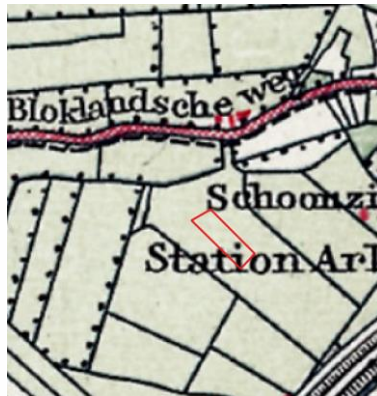
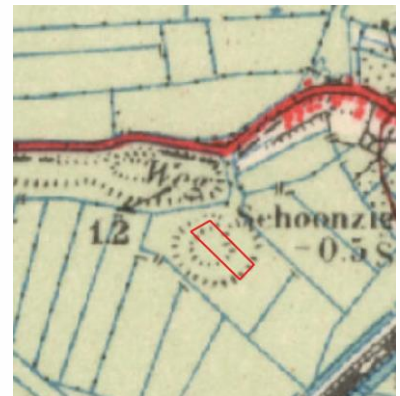
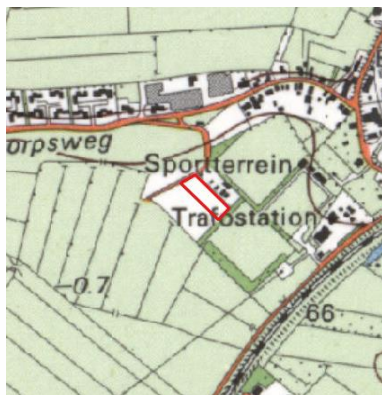
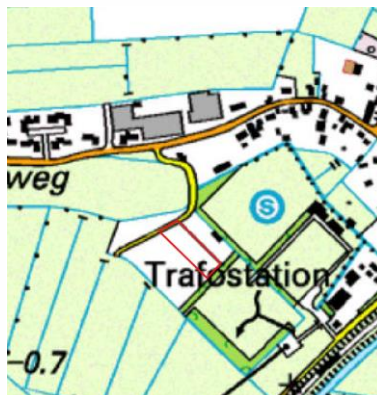
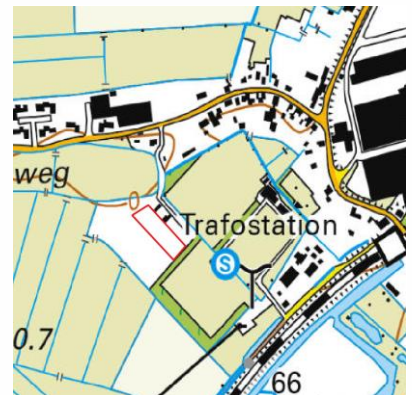
Afbeelding 2: geraadpleegde historische kaarten (Bron kaarten: topotijdreis.nl)

In het kader van het vooronderzoek is historisch kaartmateriaal bestudeerd. Uit kaartmateriaal van de geraadpleegde historische kaarten is af te leiden dat de onderzoekslocatie altijd onbebouwd is geweest op enkele tuinhuisjes na. Op de diverse kaarten is goed de toename van bebouwing aan de Dorpsweg zichtbaar. Op de kaart uit 1990 is het woonwagenterrein noordoostelijk van de onderzoekslocatie voor het eerst zichtbaar. De kaart uit 2019 geeft de huidige situatie weer.

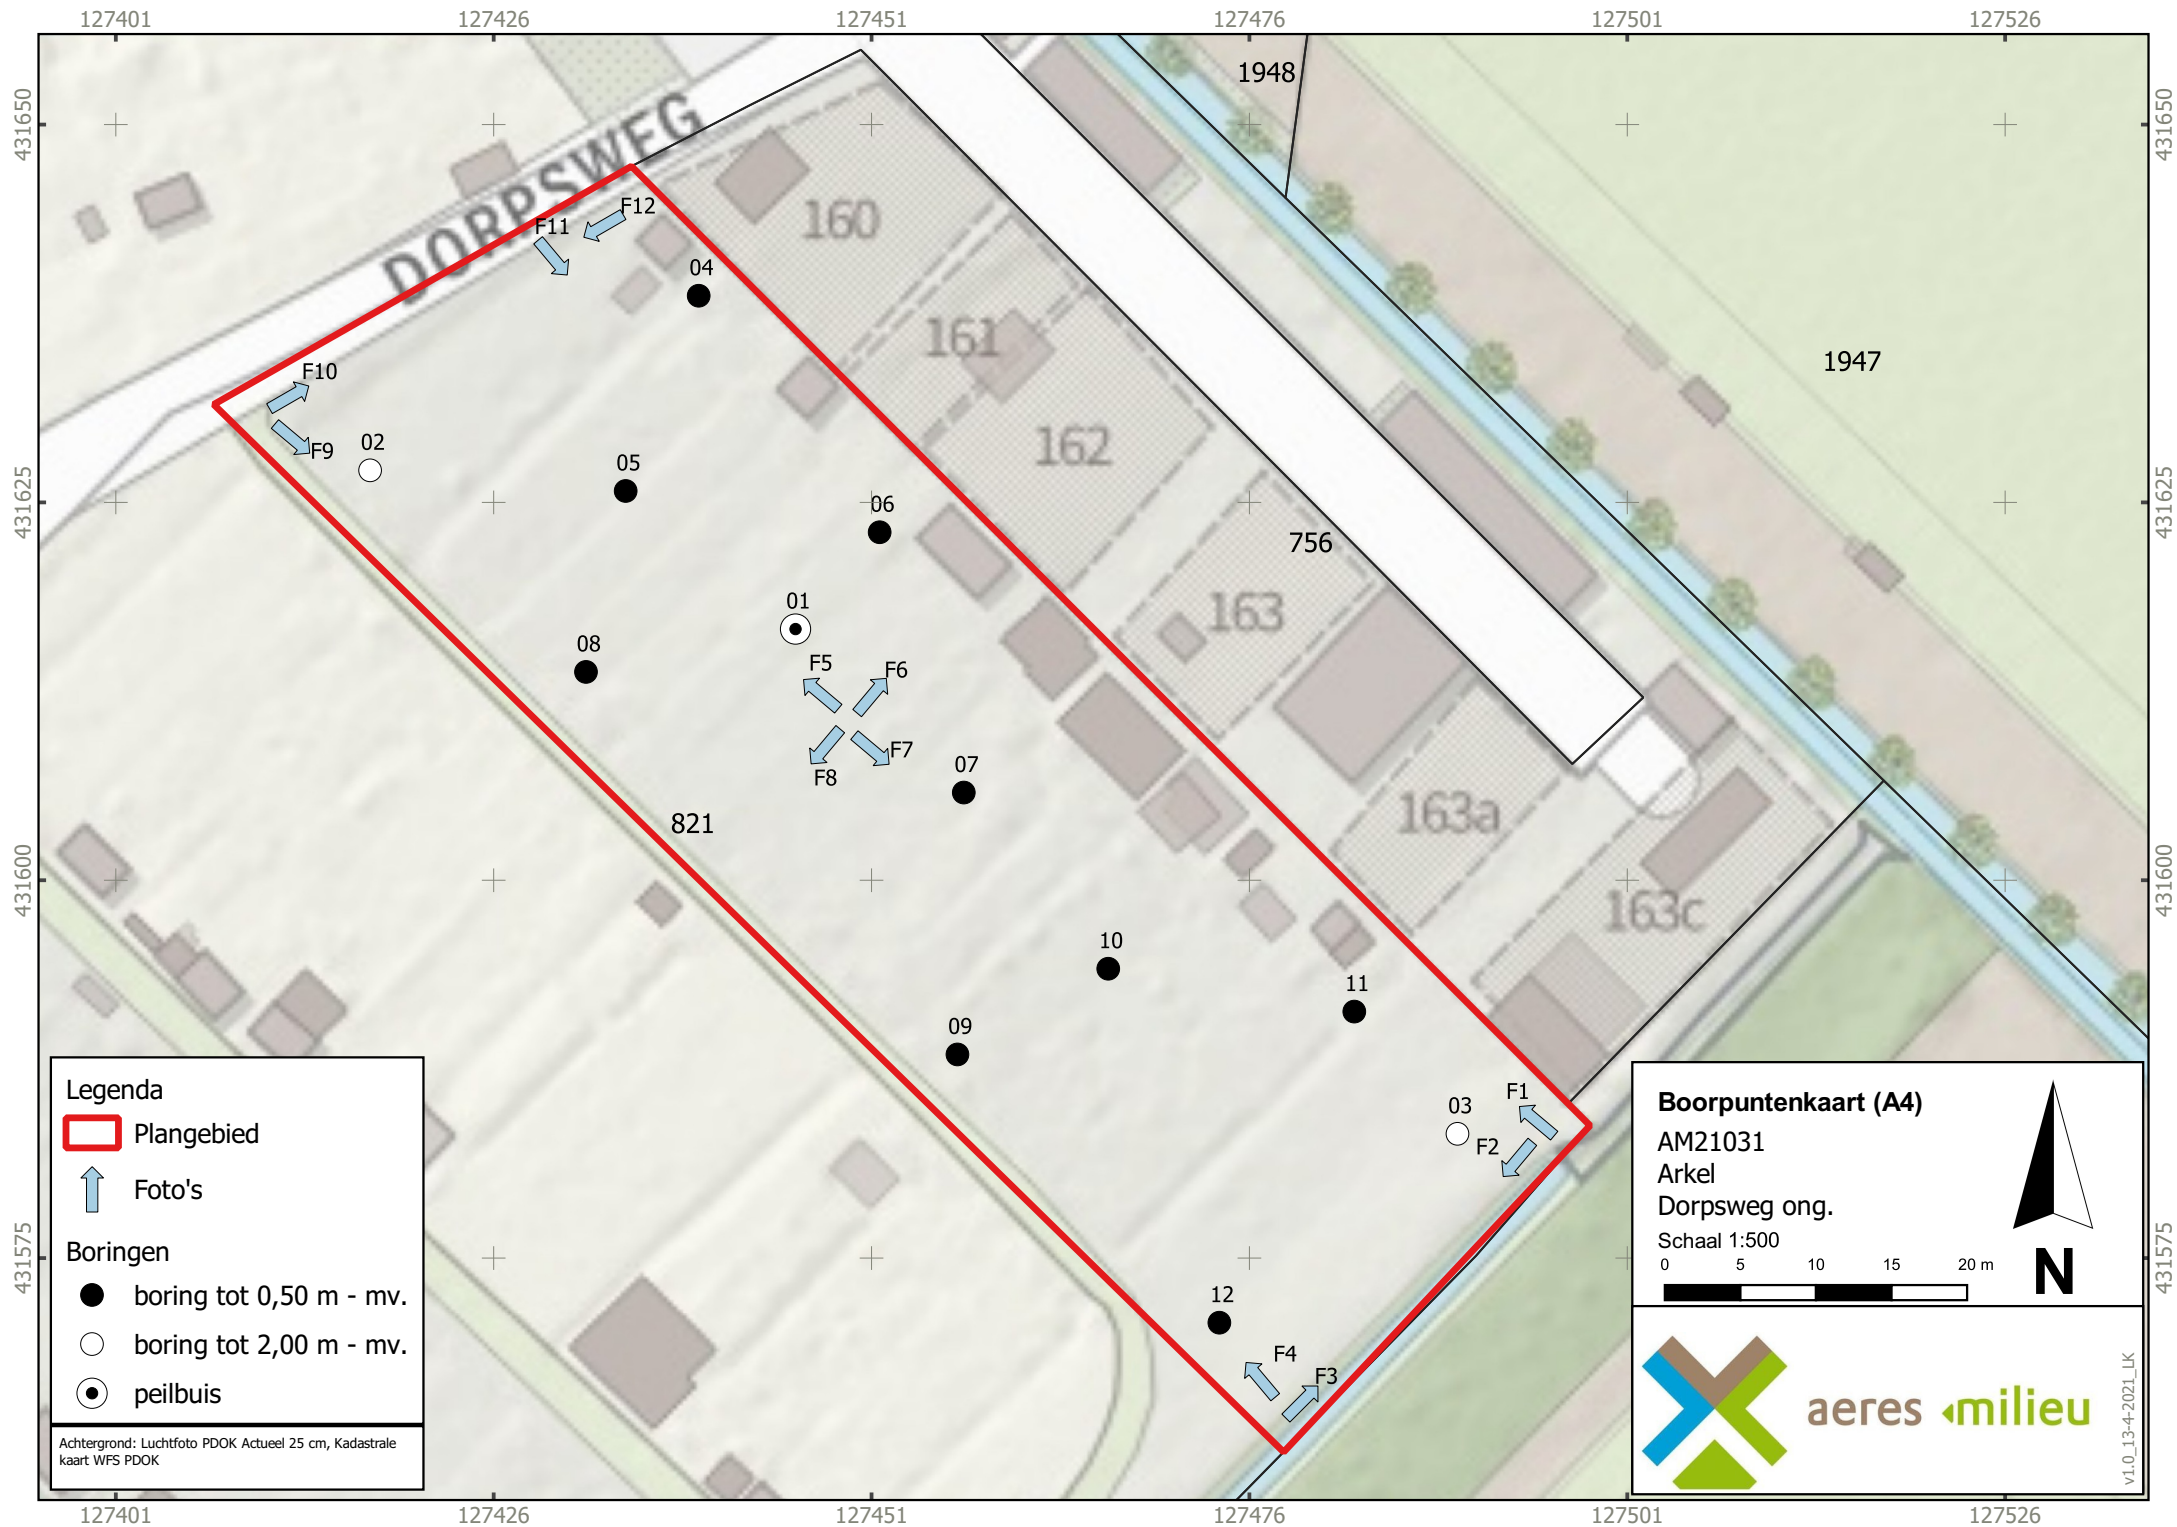
Situatietekening met boorpuntlocaties

De boringen zijn verricht met behulp van de Edelmanboor (ø 7 of 10 cm). Zie voor de boorpuntlocaties bijlage 3.

Gebaseerd op de diepte en stroming van het freatisch grondwater is een boring afgewerkt met een peilbuis (zie bijlage 2). Deze is centraal op de onderzoekslocatie geplaatst, ter plaatse van boorpunt 1. De bovenkant van het peilbuisfilter is onder de aangetroffen grondwaterstand geplaatst. Tijdens de installatie van de peilbuis is geen werkwater gebruikt.

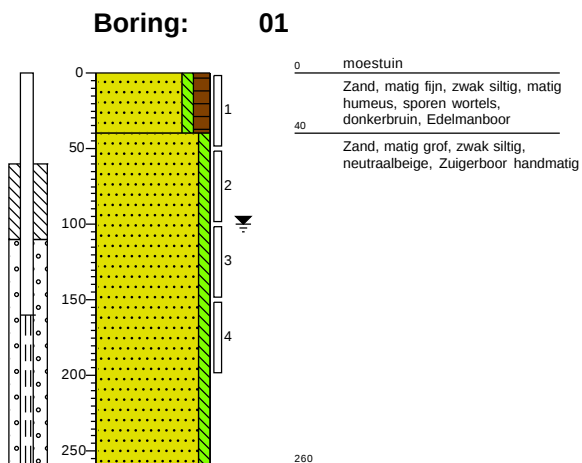
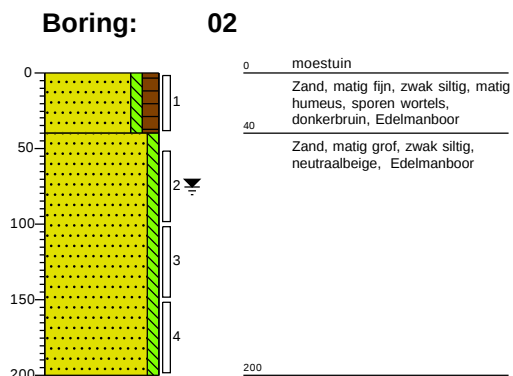
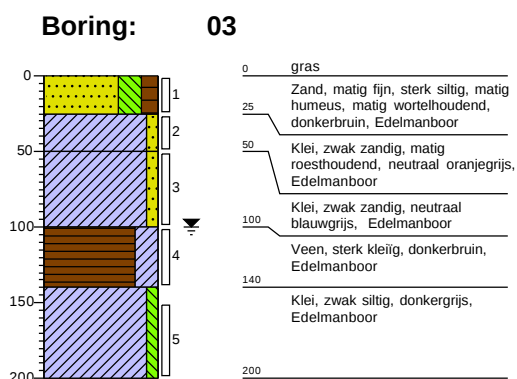
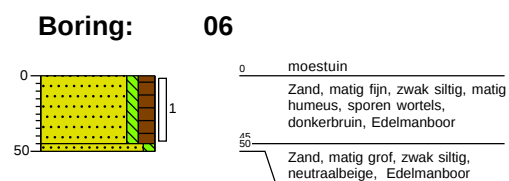
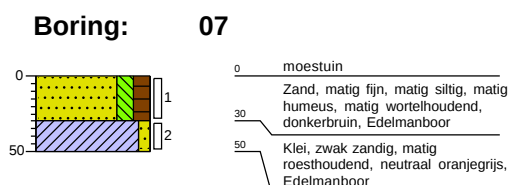
Boorprofielen en zintuiglijke waarnemingen

Het opgeboorde bodemmateriaal is volgens de classificatienorm voor onverharde bodems (NEN 5104) beoordeeld. Daarnaast is vastgesteld in hoeverre het opgeboorde materiaal mogelijke aanwijzingen biedt voor de aanwezigheid van visueel zichtbare verontreiniging. In het opgeboorde materiaal zijn zintuigelijk geen bijzonderheden waargenomen.

Op basis van de zintuiglijke waarnemingen en de bodemopbouw heeft laagsgewijze bemonstering plaatsgevonden. De uitkomende grond en alle zintuiglijk waargenomen bijzonderheden zijn per boring beschreven in de profielbeschrijvingen (zie bijlage 4).
