# Verkenkend bodemonderzoek en asbest-in-grond onderzoek

Abbekesdoel 7 & 8 te Bleskensgraaf

Kenmerk: B202131

Datum: 13-5-2022

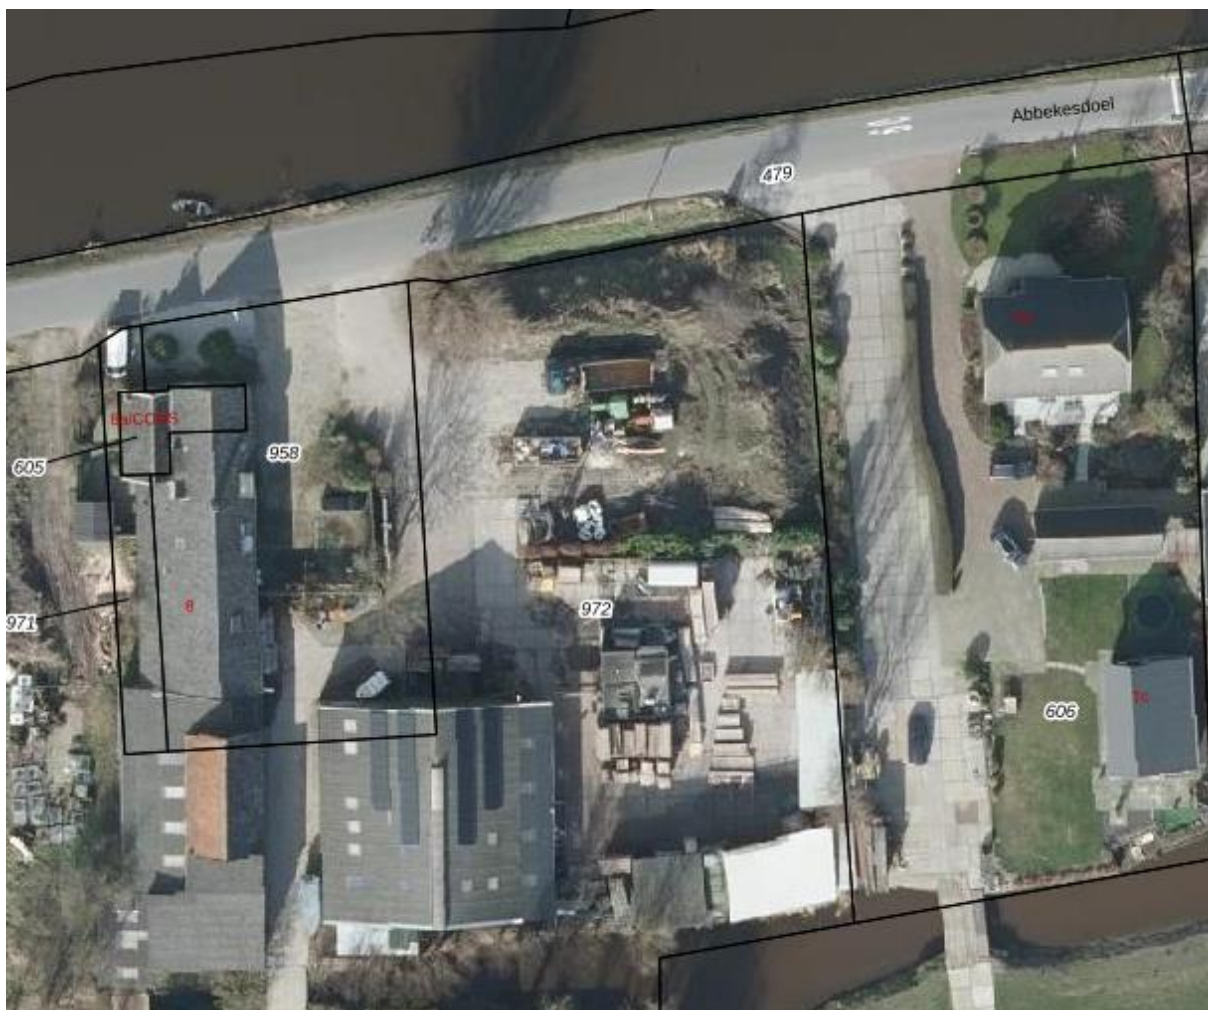
De te onderzoeken locatie betreft een voormalig agrarisch bedrijf met een oude boerderij en meerdere opstallen (schuren) en buitenopslag voor o.a. hout. Op de locatie zijn een tweetal grondhopen aanwezig, waarvan de eigenaar certificaten heeft. Deze grondhopen worden niet onderzocht. Van de woning

nummer 7a met schuren, perceel 606, zal alleen de bestemming worden gewijzigd. De verharding op de locatie betreft met name stelconplaten, beton en klinkers. Hieronder een impressie van de bestaande situatie, zie figuur 1.

Figuur 1. Bestaande situatie (bron: kadastrale kaart.com)

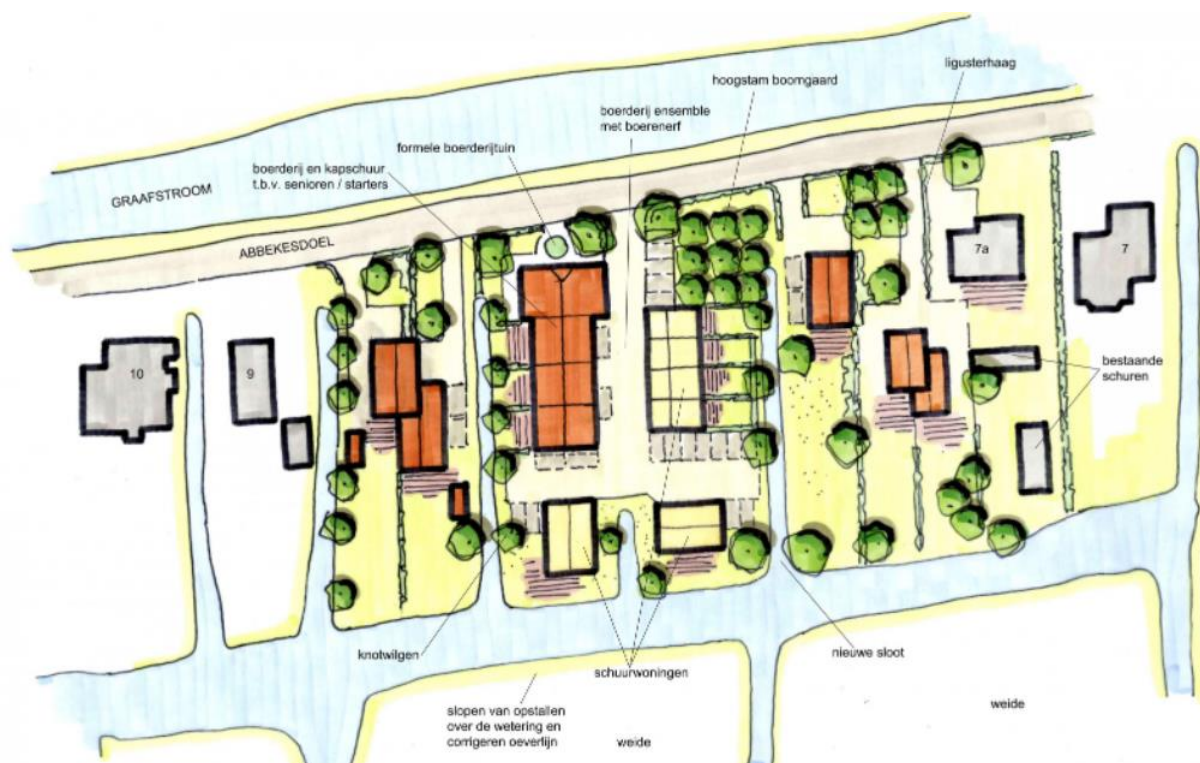
Men is voornemens de bestemming van de gehele onderzoekslocatie te wijzigen (van agrarisch naar wonen). Alleen de huidige woning nummer 7a en de schuren hierachter zullen worden behouden. De overige opstallen zullen worden gesloopt ten behoeve van nieuwbouw woningen.

Figuur 2. Voorlopig plan herinrichting locatie

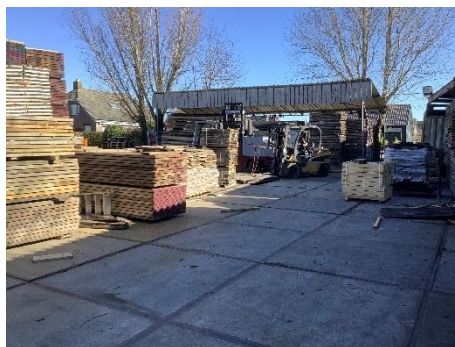
Foto 2: opslag hout op stelconplaten deel boring 15 (richting oosten)

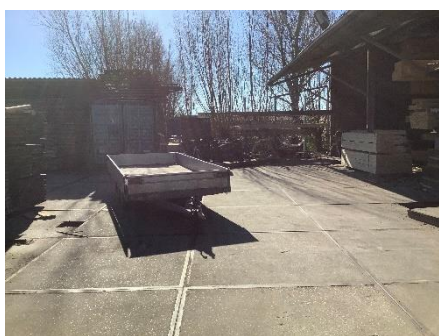
Foto 3: opslag hout op stelconplaten deel boring 15 (richting noorden)

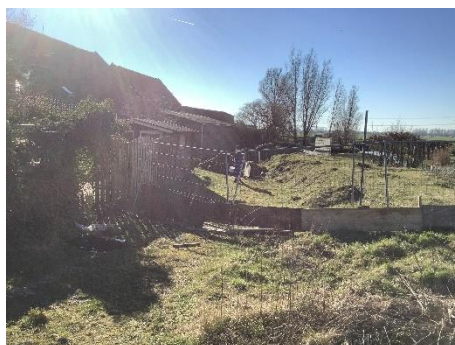
Foto 6: rechts gronddepot naast boerderij (richting zuiden)

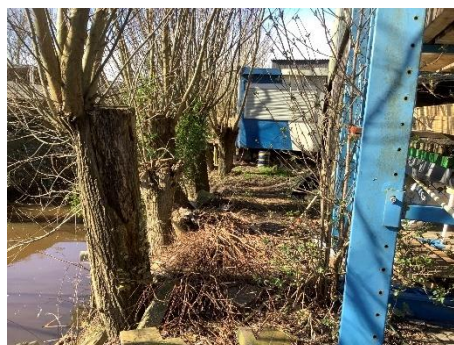
Foto 8: achter opstal bij boring 05 (richting westen)

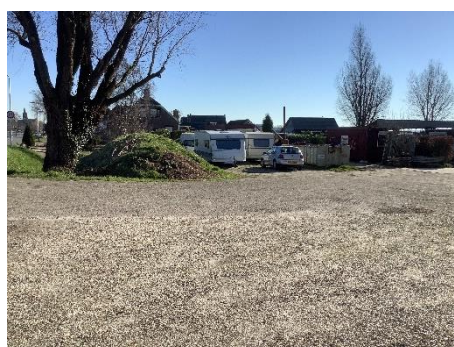
Foto 10: inrit bij woonboerderij met gronddepot (richting oosten)

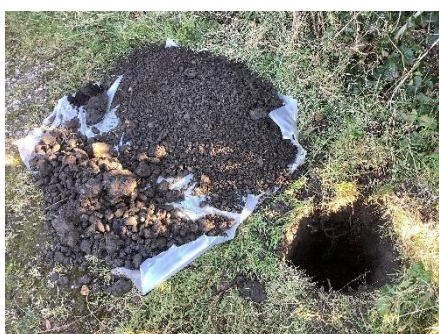
Foto 11: graafgat 01

| Boring | Diepte boring (m -mv) | Traject (m -mv) | Grondsoort | Waargenomen bijzonderheden |
|---|---|---|---|---|
| 01 | 1,00 | 0,00 - 0,50 | Klei | sterk puinhoudend |

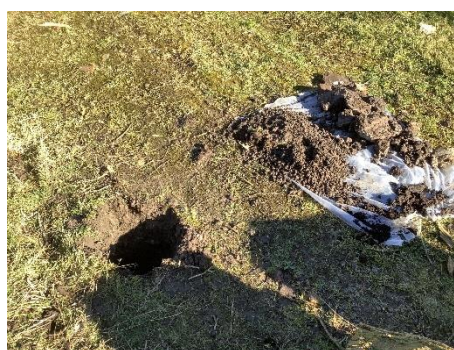
Foto 12: graafgat 02

| Boring | Diepte boring (m -mv) | Traject (m -mv) | Grondsoort | Waargenomen bijzonderheden |
|---|---|---|---|---|
| 02 | 1,00 | 0,00 - 0,50 | Klei | uiterst puinhoudend |

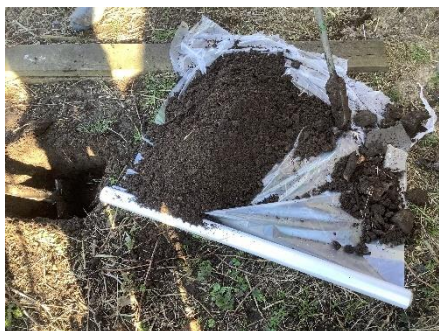
Foto 13: graafgat 04

| Boring | Diepte boring (m -mv) | Traject (m -mv) | Grondsoort | Waargenomen bijzonderheden |
|---|---|---|---|---|
| 04 | 1,00 | 0,00 - 0,50 | Klei | sterk puinhoudend |

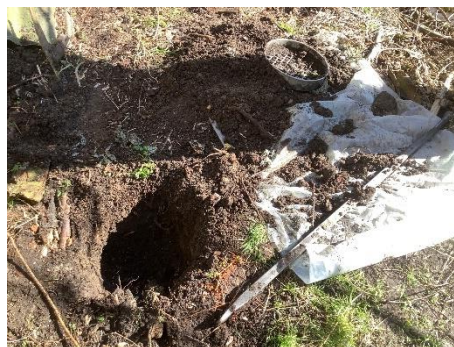
Foto 14: graafgat 05

| Boring | Diepte boring (m -mv) | Traject (m -mv) | Grondsoort | Waargenomen bijzonderheden |
|---|---|---|---|---|
| 05 | 1,00 | 0,00 - 0,50 | Klei | matig puinhoudend |

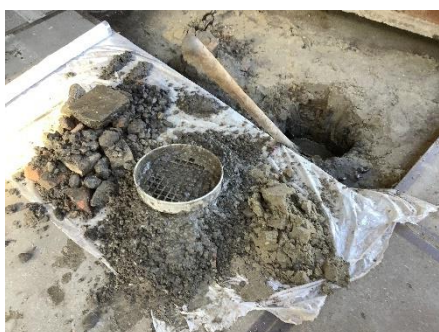
Foto 15: graafgat 06

| Boring | Diepte boring (m -mv) | Traject (m -mv) | Grondsoort | Waargenomen bijzonderheden |
|---|---|---|---|---|
| 06 | 1,30 | 0,30 - 0,80 | Zand | uiterst puinhoudend |

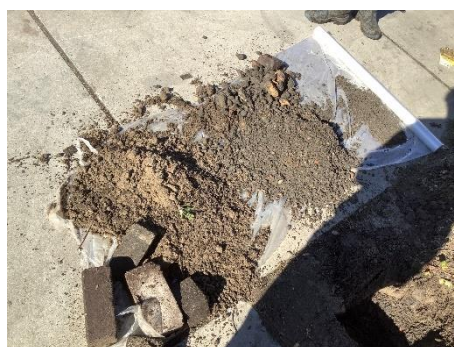
Foto 16: graafgat 07

| Boring | Diepte boring (m -mv) | Traject (m -mv) | Grondsoort | Waargenomen bijzonderheden |
|---|---|---|---|---|
| 07 | 1,20 | 0,20 - 0,70 | Zand | uiterst puinhoudend |

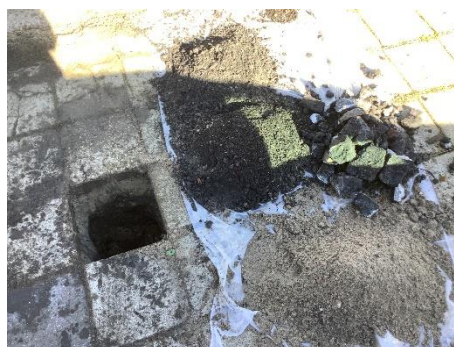
Foto 18: graafgat 10

| Boring | Diepte boring (m -mv) | Traject (m -mv) | Grondsoort | Waargenomen bijzonderheden |
|---|---|---|---|---|
| 10 | 1,20 | 0,20 - 0,70 | Zand | uiterst puinhoudend |

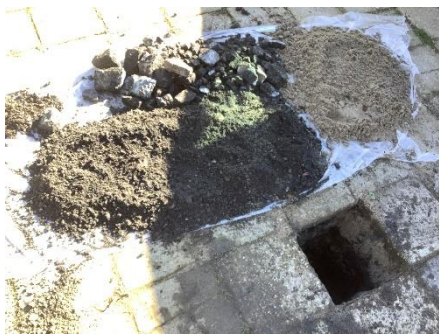
Foto 19: graafgat 11

| Boring | Diepte boring (m -mv) | Traject (m -mv) | Grondsoort | Waargenomen bijzonderheden |
|---|---|---|---|---|
| 11 | 1,20 | 0,20 - 0,70 | Zand | uiterst puinhoudend |

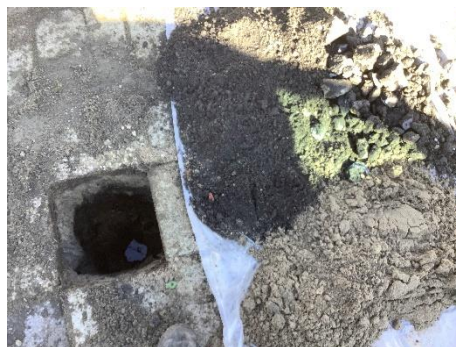
Foto 20: graafgat 12

| Boring | Diepte boring (m -mv) | Traject (m -mv) | Grondsoort | Waargenomen bijzonderheden |
|---|---|---|---|---|
| 12 | 1,10 | 0,20 - 0,60 | Zand | uiterst puinhoudend |

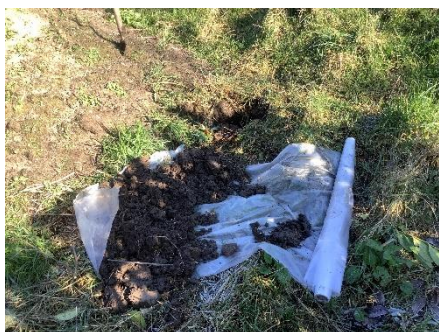
Foto 21: graafgat 13

| Boring | Diepte boring (m -mv) | Traject (m -mv) | Grondsoort | Waargenomen bijzonderheden |
|---|---|---|---|---|
| 13 | 1,00 | 0,00 - 0,50 | Klei | matig puinhoudend |

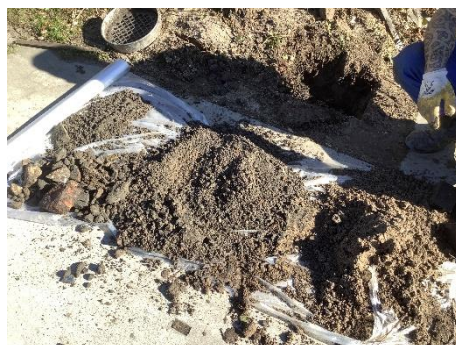
Foto 22: graafgat 14

| Boring | Diepte boring (m -mv) | Traject (m -mv) | Grondsoort | Waargenomen bijzonderheden |
|---|---|---|---|---|
| 14 | 1,20 | 0,20 - 0,70 | Zand | uiterst puinhoudend |

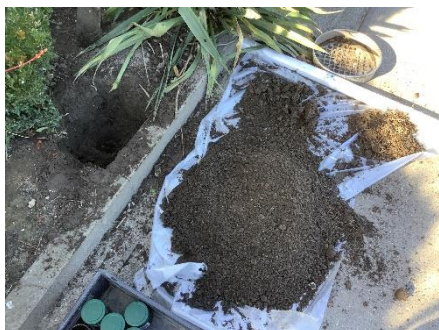
Foto 23: graafgat 17

| Boring | Diepte boring (m -mv) | Traject (m -mv) | Grondsoort | Waargenomen bijzonderheden |
|---|---|---|---|---|
| 17 | 1,00 | 0,00 - 0,50 | Zand | zwak puinhoudend |

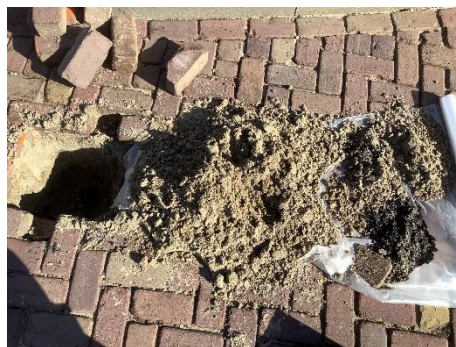
Foto 24: graafgat 19

| Boring | Diepte boring (m -mv) | Traject (m -mv) | Grondsoort | Waargenomen bijzonderheden |
|---|---|---|---|---|
| 19 | 1,00 | 0,06 - 0,50 | Zand | zwak puinhoudend |

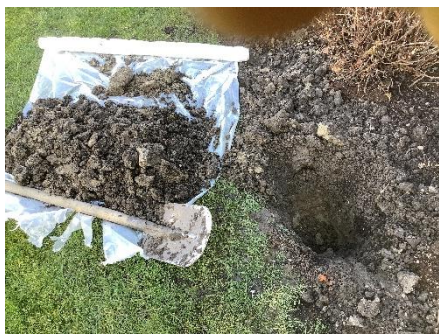
Foto 25: graafgat 20

| Boring | Diepte boring (m -mv) | Traject (m -mv) | Grondsoort | Waargenomen bijzonderheden |
|---|---|---|---|---|
| 20 | 1,00 | 0,00 - 0,50 | Zand | zwak puinhoudend |

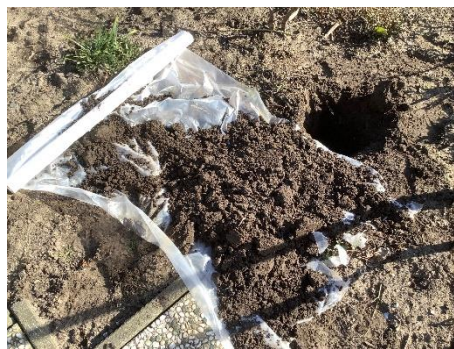
Foto 26: graafgat 21

| Boring | Diepte boring (m -mv) | Traject (m -mv) | Grondsoort | Waargenomen bijzonderheden |
|---|---|---|---|---|
| 21 | 1,00 | 0,00 - 0,50 | Zand | zwak puinhoudend |

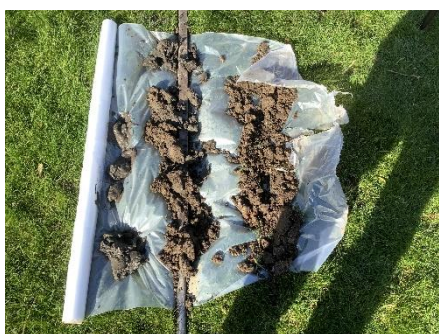
Foto 27: graafgat 22

| Boring | Diepte boring (m -mv) | Traject (m -mv) | Grondsoort | Waargenomen bijzonderheden |
|---|---|---|---|---|
| 22 | 2,00 | 0,00 - 0,50 | Zand | zwak puinhoudend |

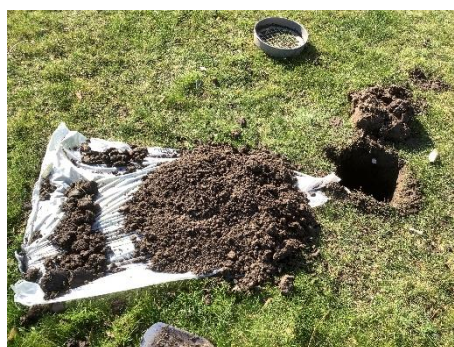
Foto 28: graafgat 23

| Boring | Diepte boring (m -mv) | Traject (m -mv) | Grondsoort | Waargenomen bijzonderheden |
|---|---|---|---|---|
| 23 | 1,00 | 0,00 - 0,50 | Zand | zwak puinhoudend |
