## VERKENNEND BODEMONDERZOEK

LEKDIJK 156 LANGERAK

JANUARI 2022

| Projectnummer | 20-2152 |

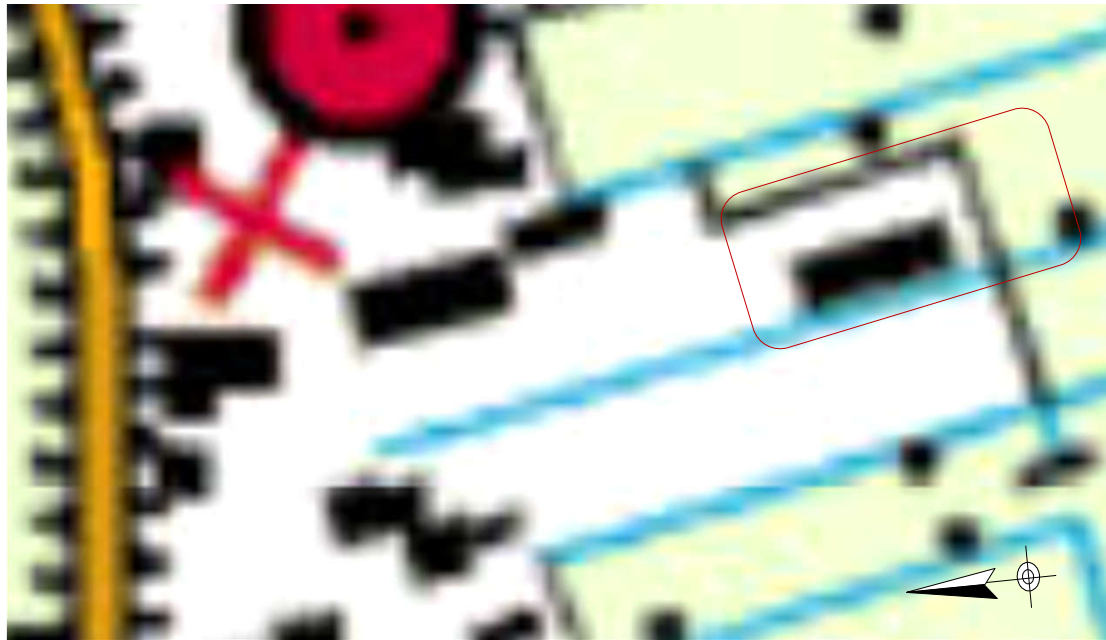
In bijlage D1 zijn vijf kaarten van het gebied opgenomen, uit 1960, 1970, 1980, 1995 en 2005. De schuur is op kaarten aangegeven na 1998. Tot die tijd is de locatie opgenomen als grasland. Verder zijn in bijlage D1 drie luchtfoto's opgenomen, uit 2006, 2015 en 2020. Op alle foto's is de schuur te zien, zonder wijzigingen in het bodemgebruik of de bebouwingssituatie.
