## VERKENNEND BODEMONDERZOEK

BRANDWIJKSEDIJK 33-34 BRANDWIJK

DECEMBER 2020

| Projectnummer | 20-2110 |

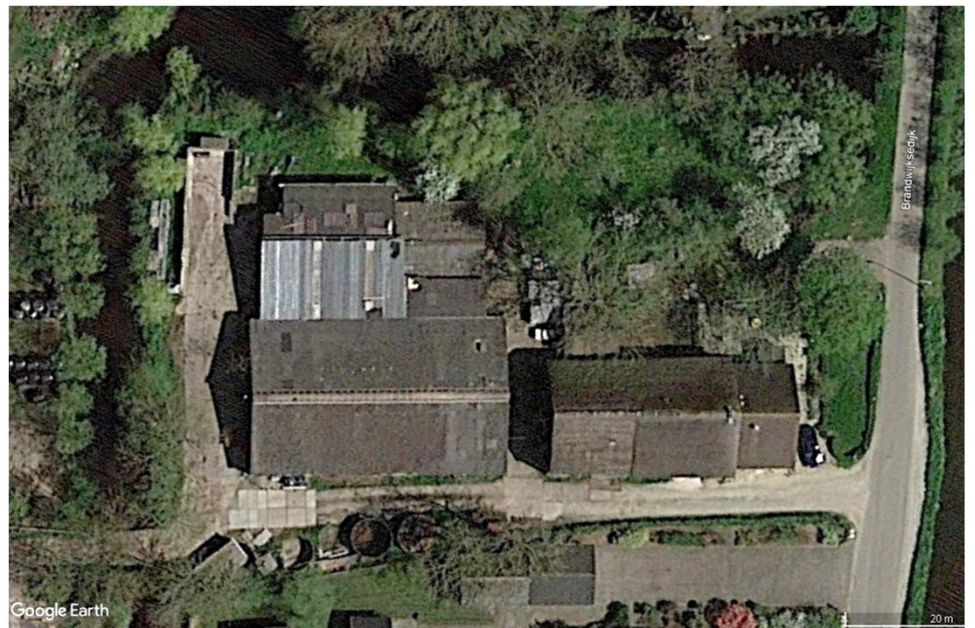
luchtfoto 2018

In bijlage D1 zijn vier kaarten van het gebied opgenomen : uit 1960, 1975, 1985 en 2005. In de tijd is een groeiend oppervlak aan stal te zien. Verder zijn in bijlage D1 drie luchtfoto's opgenomen, uit 2005, 2013 en 2018. Er zijn in deze periode geen wijzigingen in de bebouwingsituatie of het bodemgebruik te zien.

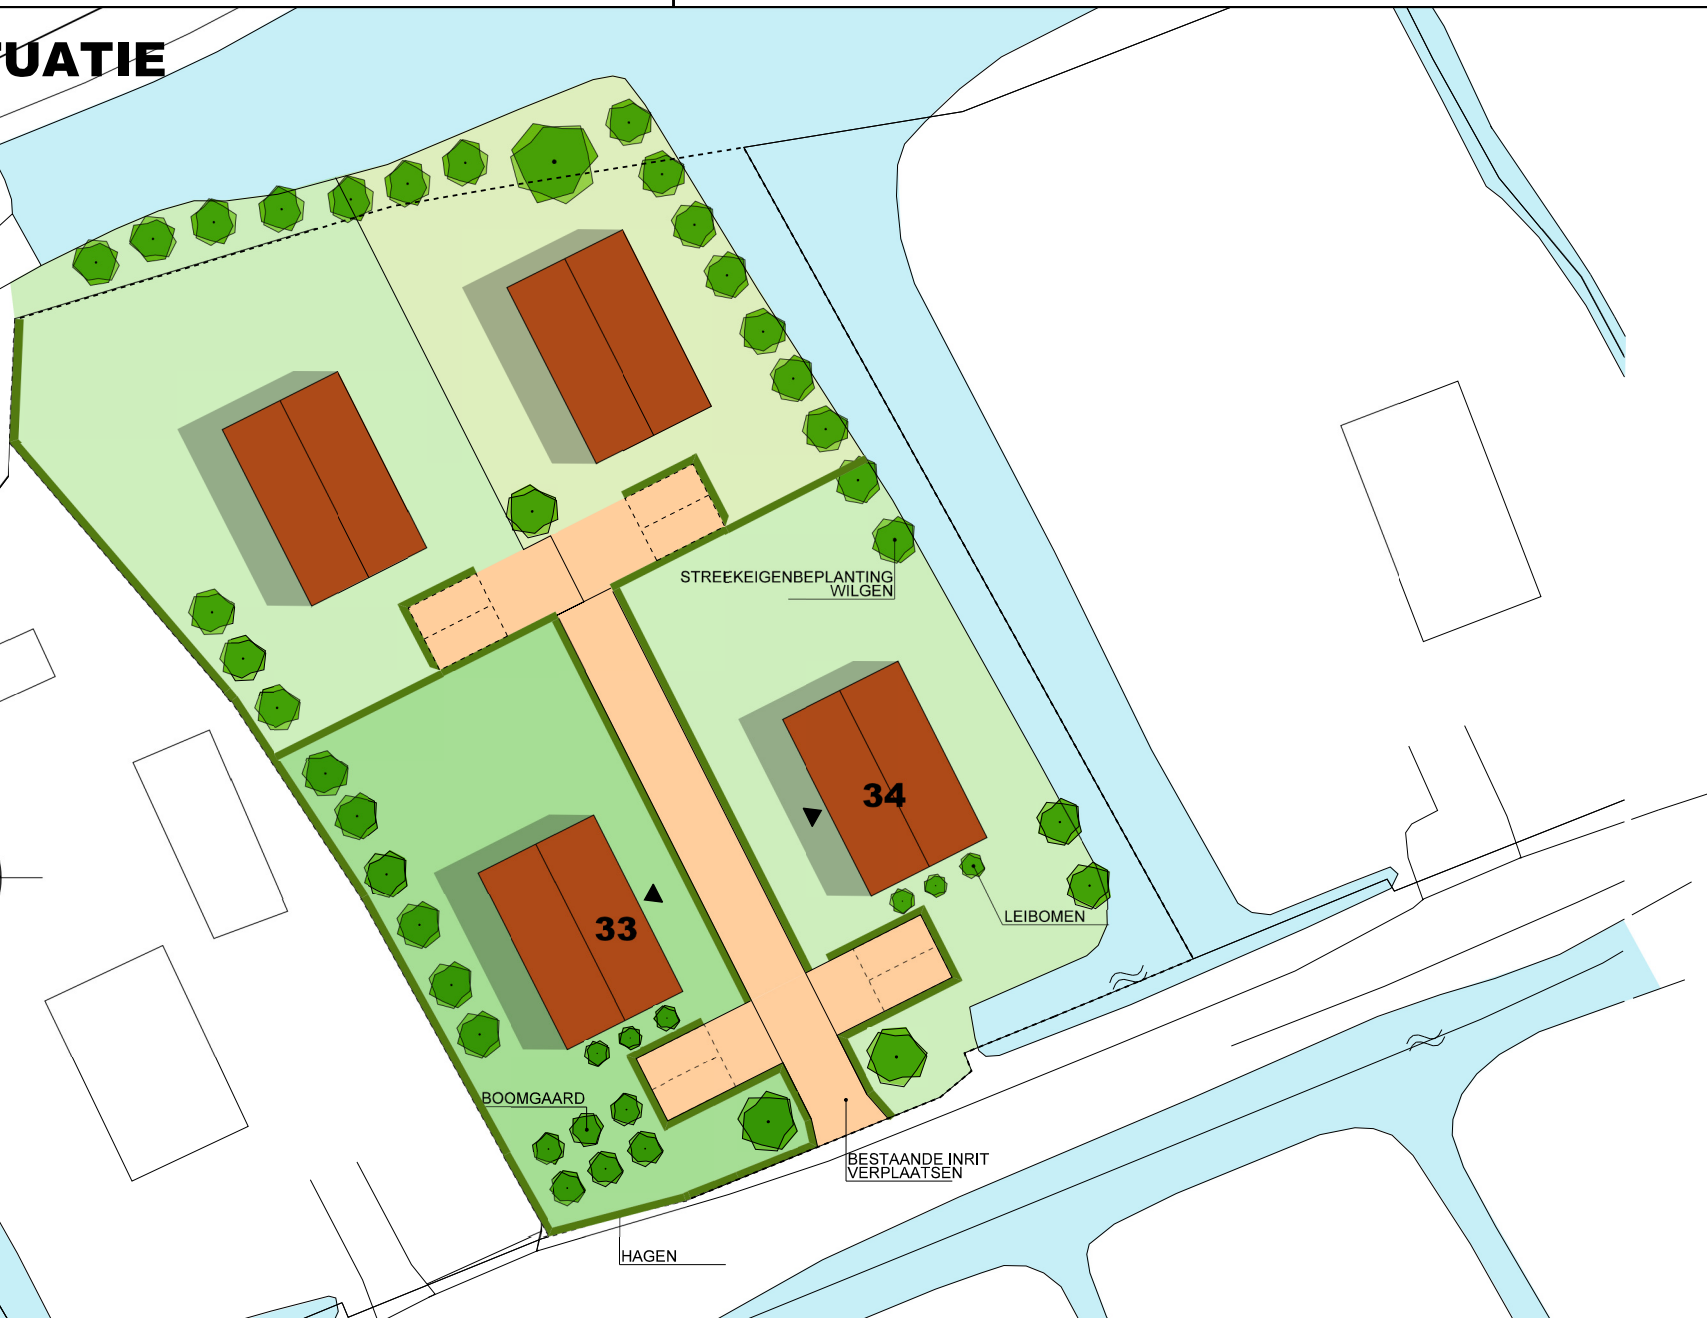
# NIEUWE SITUATIE

Aanleiding voor het onderzoek is de voorgenomen ontwikkeling van de locatie. Het plan bestaat uit drie nieuwe, vrijstaande woningen. De bestaande woning blijft behouden. Een tekening met de nieuwbouw is te vinden in bijlage D1.
