**RAPPORT**

Verkennd asbestonderzoek  
Graafdijk West 3 en 4 te Molenaarsgraaf

Datum : 24 juli 2019  
Kenmerk : 1905M619/JHA/rap2

Opdrachtgever : KAder stadsadvies  
Dhr. A. Kaashoek  
Zomerhofstraat 86  
3032 CM Rotterdam

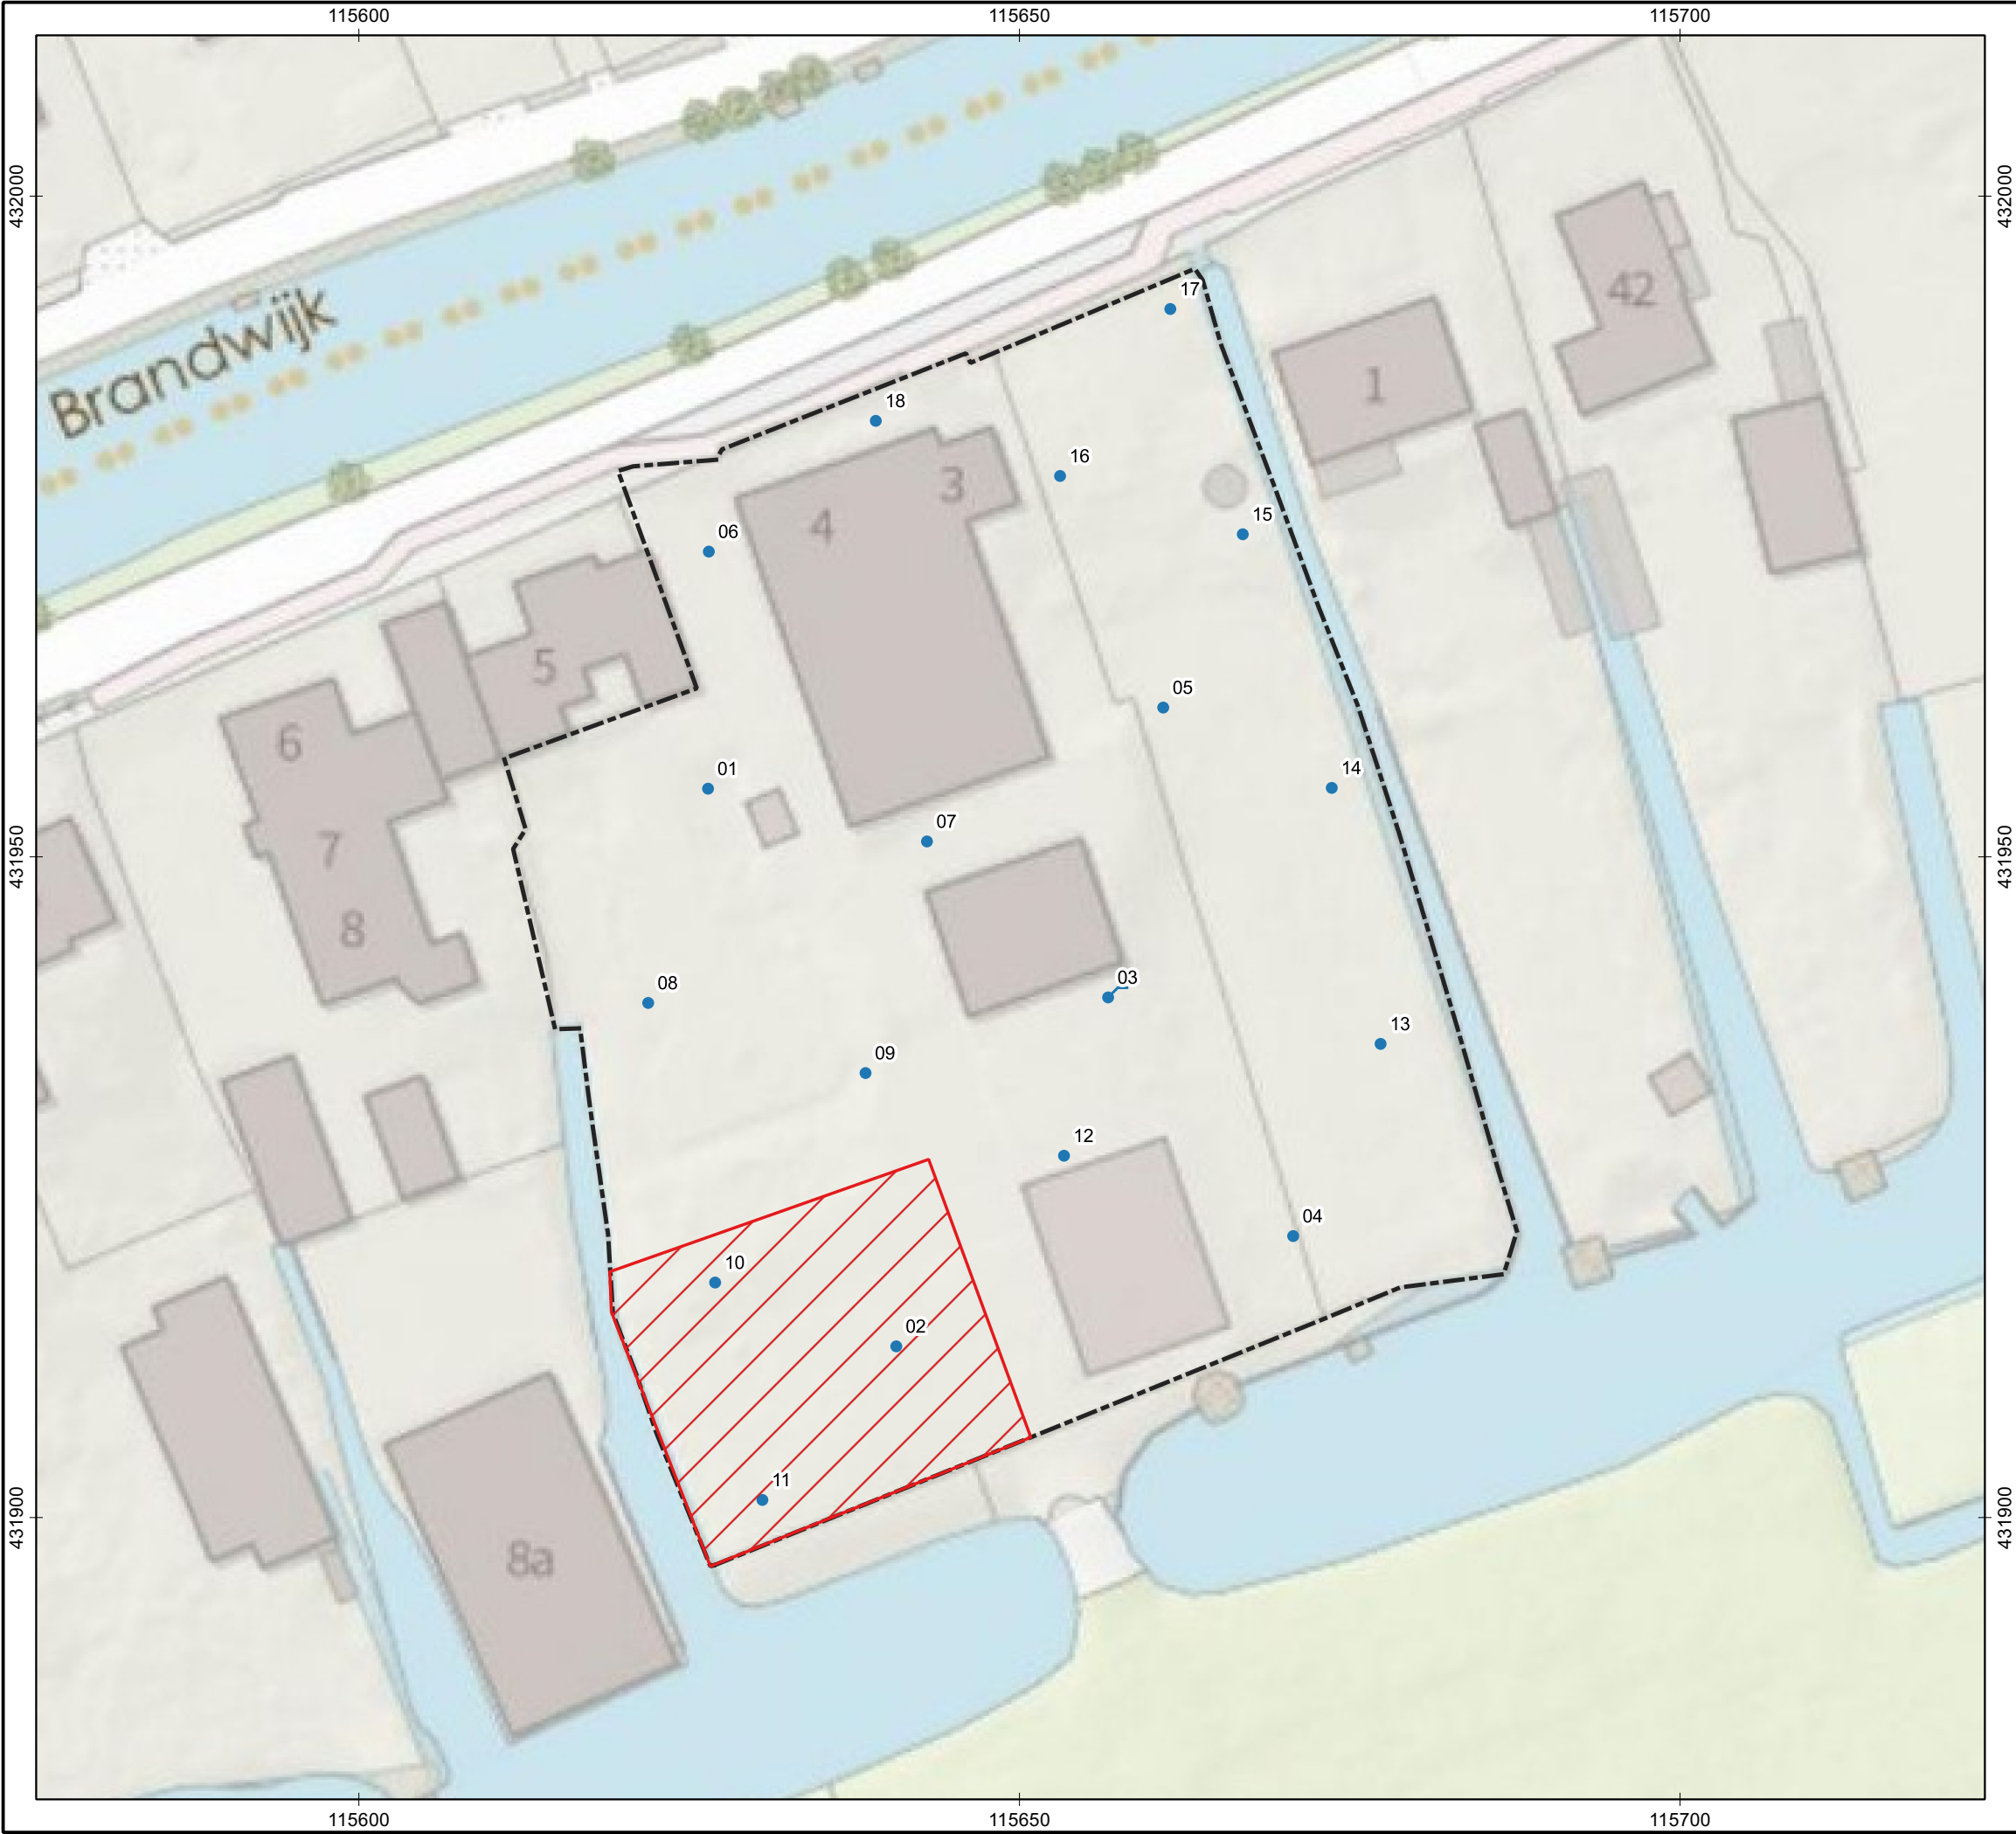
- 1.1 OVERZICHTSKAART
- 1.2 SITUATIEKENING

Een samenvatting van de tijdens het veldonderzoek uitgevoerde werkzaamheden is opgenomen in de navolgende tabel. De posities van de genoemde meetpunten zijn weergegeven op de situatietekening, welke in bijlage 1 is opgenomen.

- Legenda
- Plangebied
  - Puinverharding
  - Asbestonderzoek
    - Asbestgat
    - Asbestgat met boring
