**Asbestinventarisatie rapport excl. destructief onderzoek**  
(conform procescertificatieschema asbest)

**De schuur aan de  
Graafdijk West 4 te Molenaarsgraaf**

| <b>Projectnummer</b> | <b>: 19051514</b> |

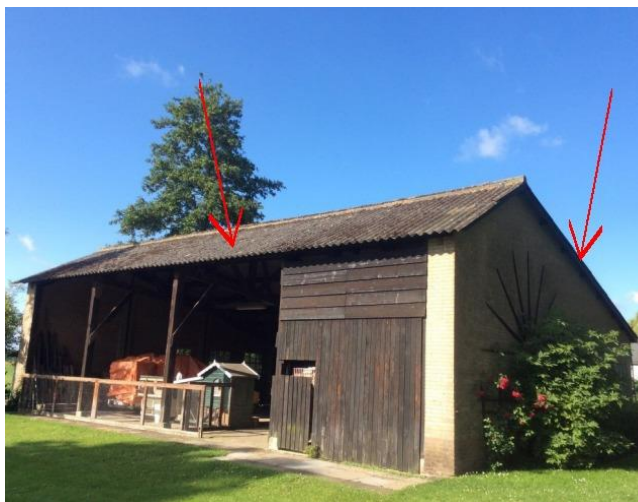
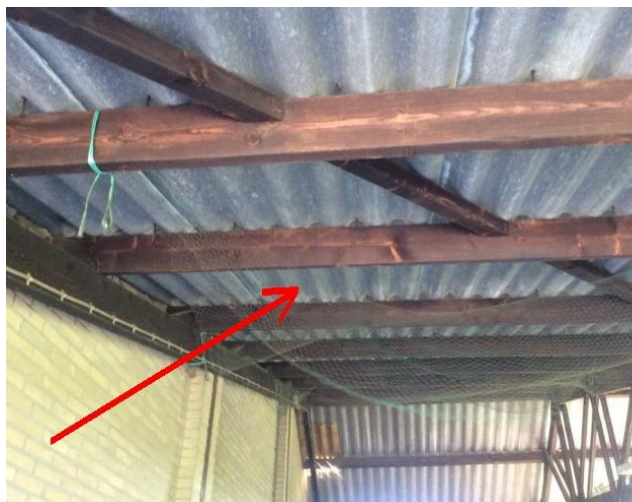
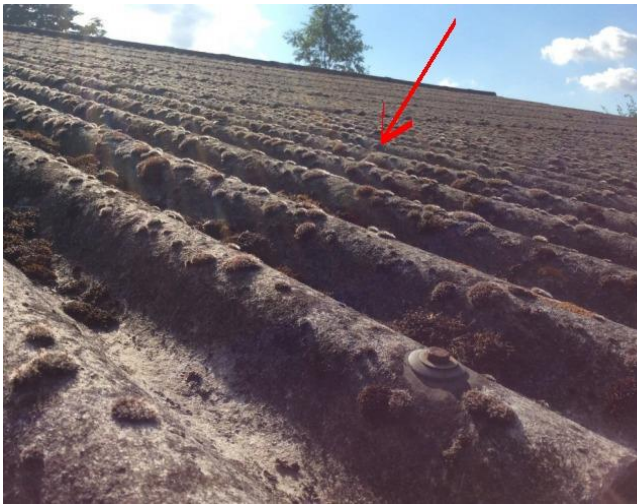
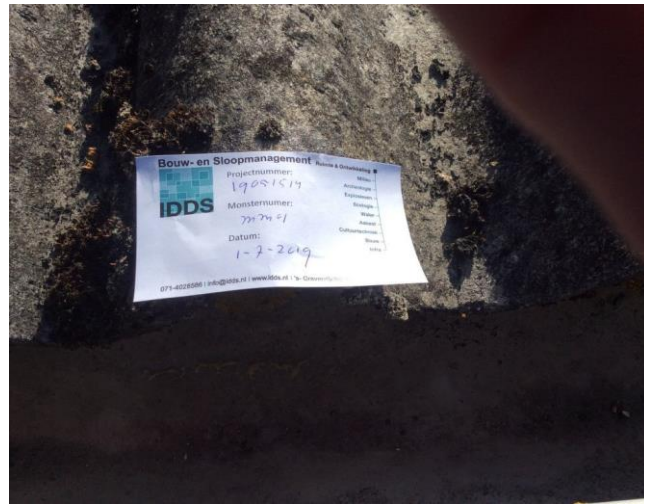
| Bron 1 Dakbeplating | Materiaal: Asbestcement golfplaten |

| Bron 1 Dakbeplating | Materiaal: Asbestcement golfplaten |
|---|---|
| Certificaat / monster | RPS 1907-0130_01 / MM01 |
| Hoeveelheid (±) | 195 m <sup>2</sup> |
| Beschadigd | Niet |
| Verweerd | Licht |

| Risicoklasse | 2 buitensanering |
| Opmerkingen sanering | Op het dak van de schuur zijn asbesthoudende golfplaten aangetroffen. Saneren in buitensituatie met best bestaande technieken in risicoklasse 2. |

| Asbestsoort | Percentage |
|---|---|
| Chrysotiel | 10-15% |

| Aanbevelingen / risicobeoordeling | Geen direct risico, bron verwijderen voorafgaand aan sloop. |

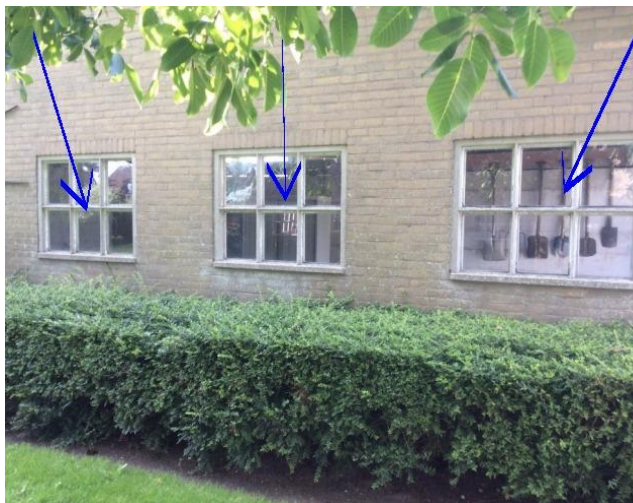
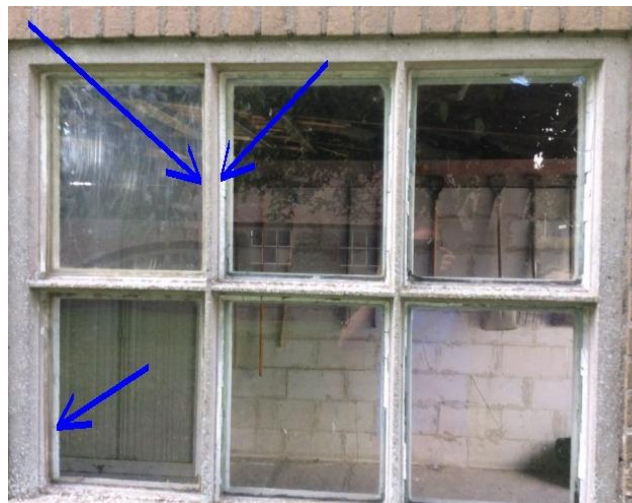
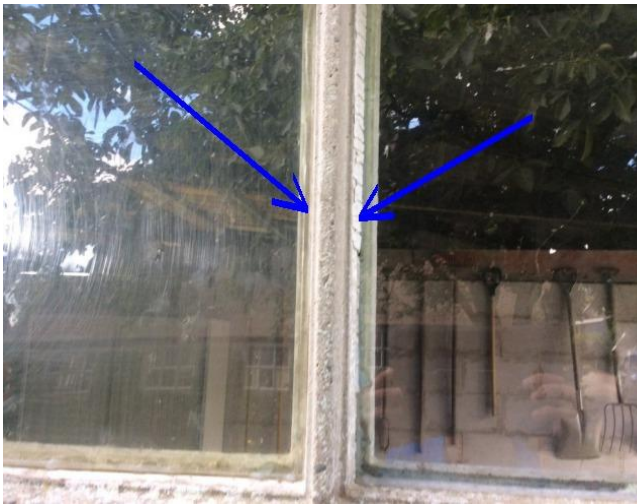
| Bron 2 Stopverf | Materiaal: Stopverf |

| Bron 2 Stopverf | Materiaal: Stopverf |
|---|---|
| Certificaat / monster | RPS 1907-0130_01 / MM02 en MM03 |
| Locatie | In de betonnen gevelkozijnen |

| Opmerkingen sanering | Uit de analyse is gebleken dat de genomen monsters geen asbest bevatten. |

| Asbestsoort | Percentage |
|---|---|
| N.v.t. | <0,1% (geen) |

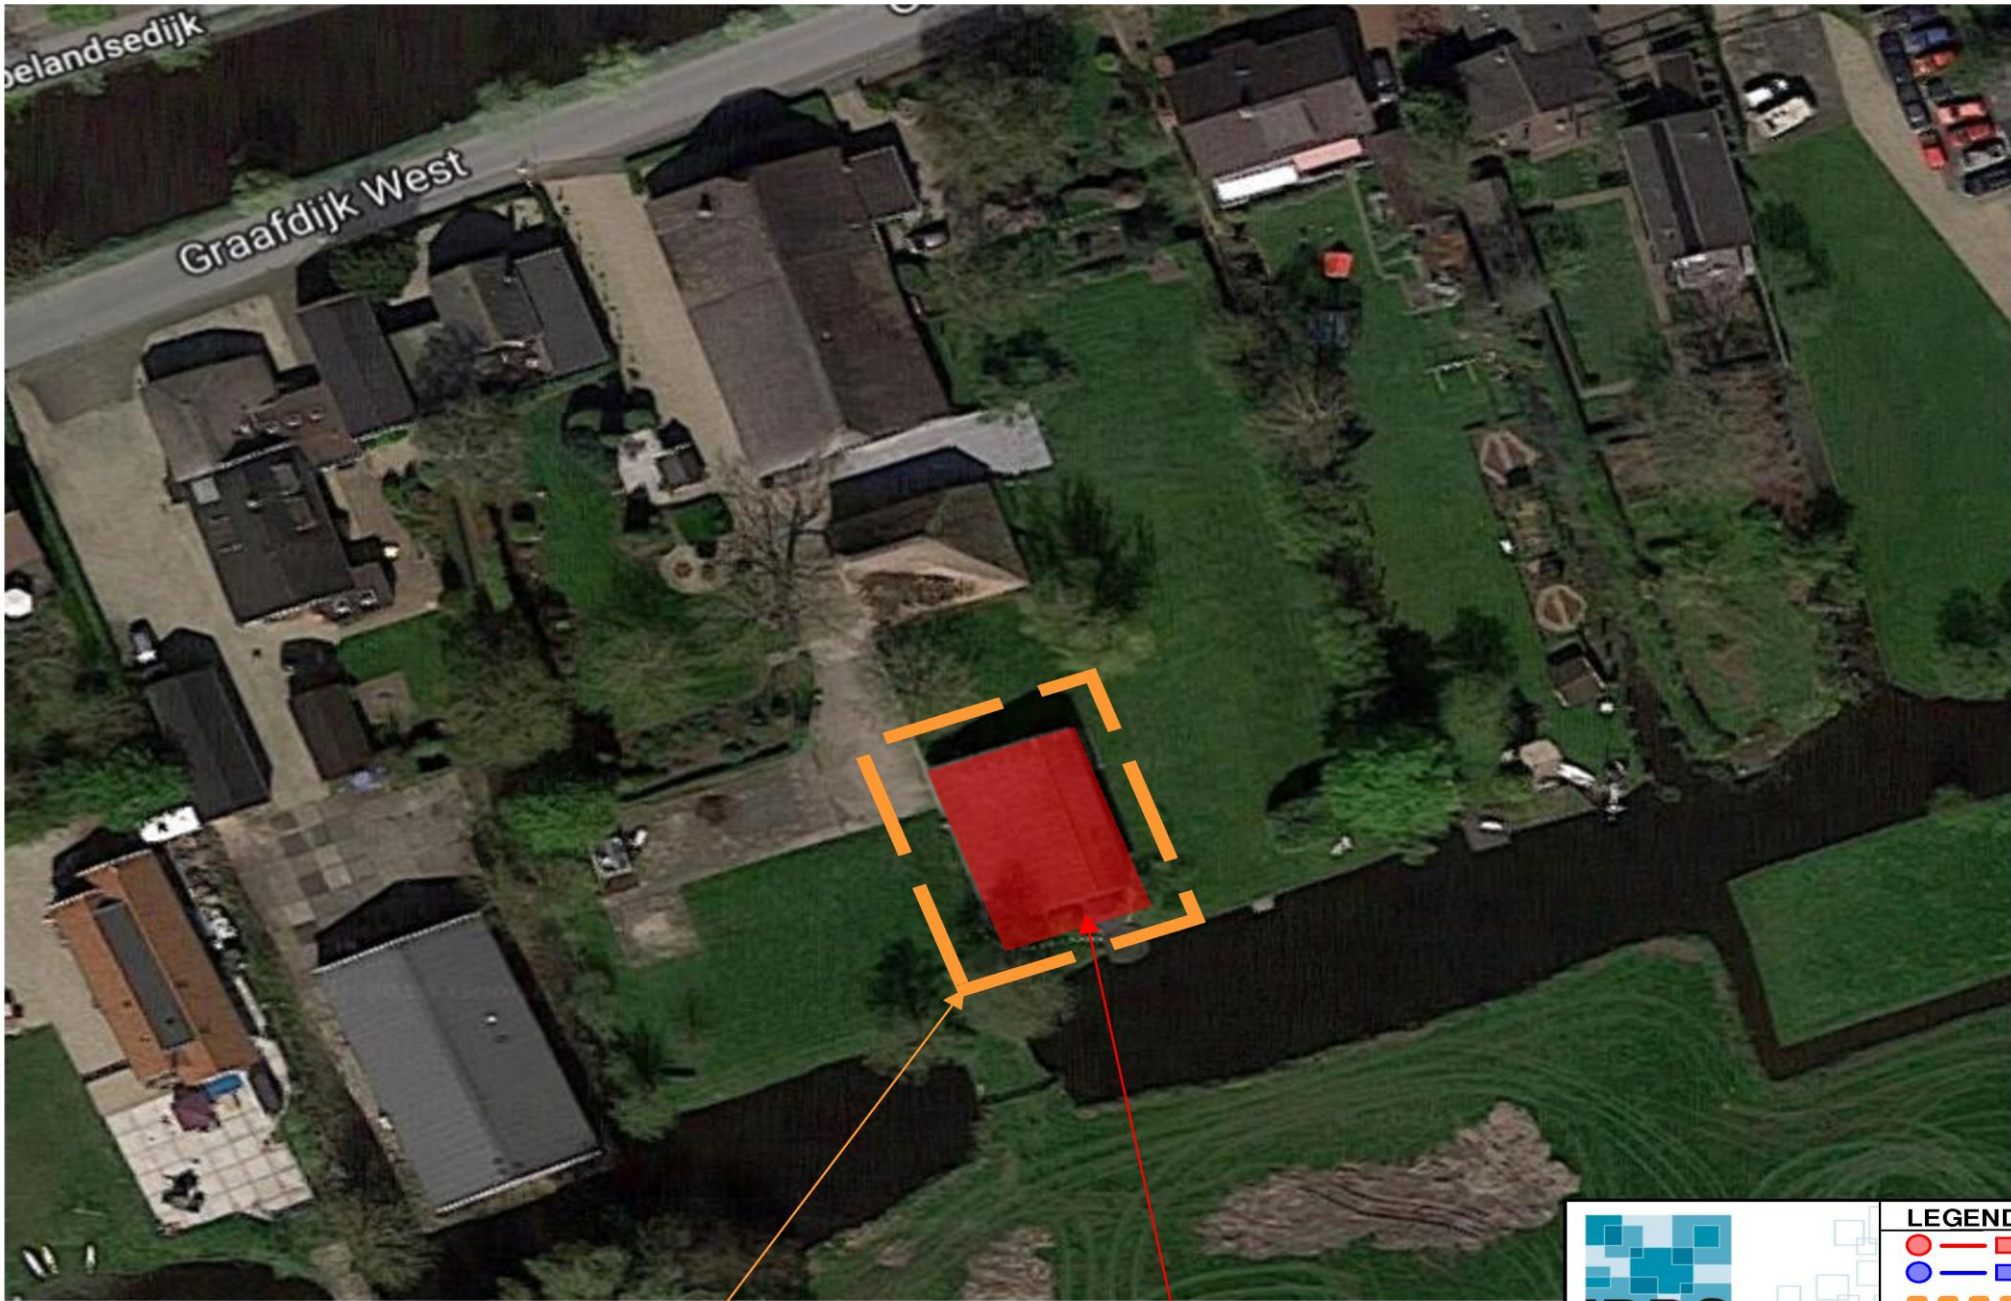
BIJLAGE G: BOUWTEKENINGEN, PLATTEGRONDEN EN/OF SCHETSEN

Onderzoeksgebied

B01 , dakbeplating  
Totaal 195 m²

Situatietekening niet op schaal, uitsluitend bedoeld voor het verkrijgen van een inzicht van de asbesthoudende materialen.
