**PROJECT 34349**

**VERKENNEND BODEMONDERZOEK INCL. ASBEST  
MIDDELWEG 50-68 TE NIEUW-LEKKERLAND**

| <i>Titel</i> | Verkennd bodemonderzoek incl. asbest<br>Middelweg 50 -68 te Nieuw-Lekkerland |

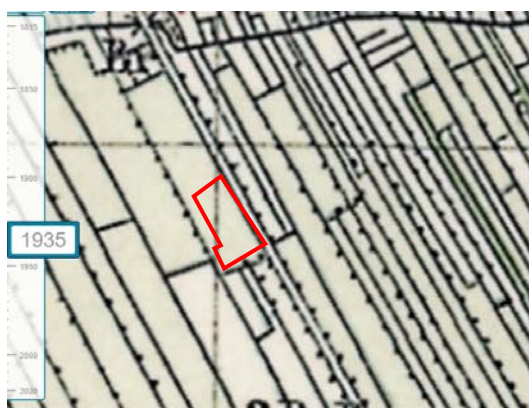
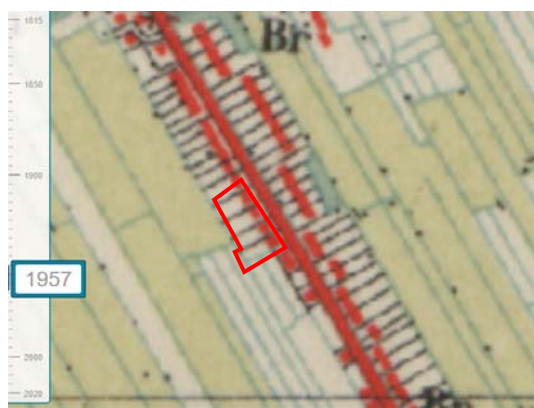
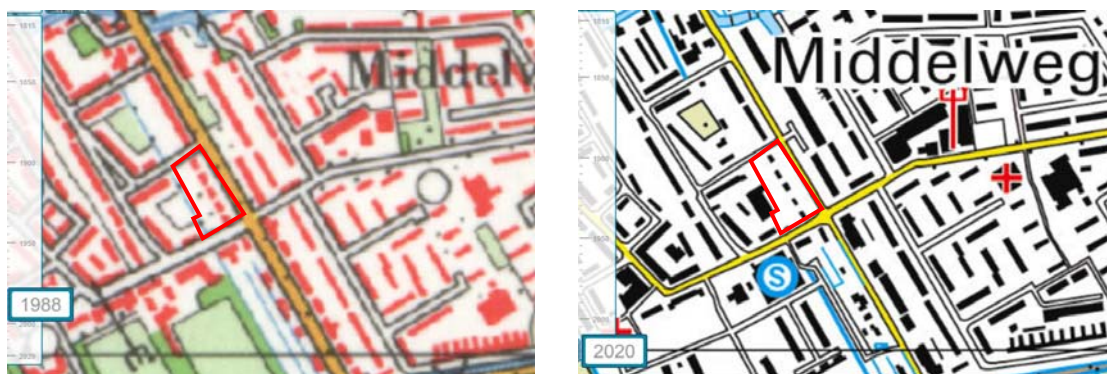
**Figuur 1: uittreksels uit historisch kaartmateriaal incl. contour van de onderzoekslocatie**

De huidige woningen zijn volgens informatie uit bagviewer in 1938 gebouwd. Voorheen was het terrein onbebouwd.

Uit historisch kaartmateriaal blijkt dat er geen sloten liepen en geen boomgaarden aanwezig zijn geweest.

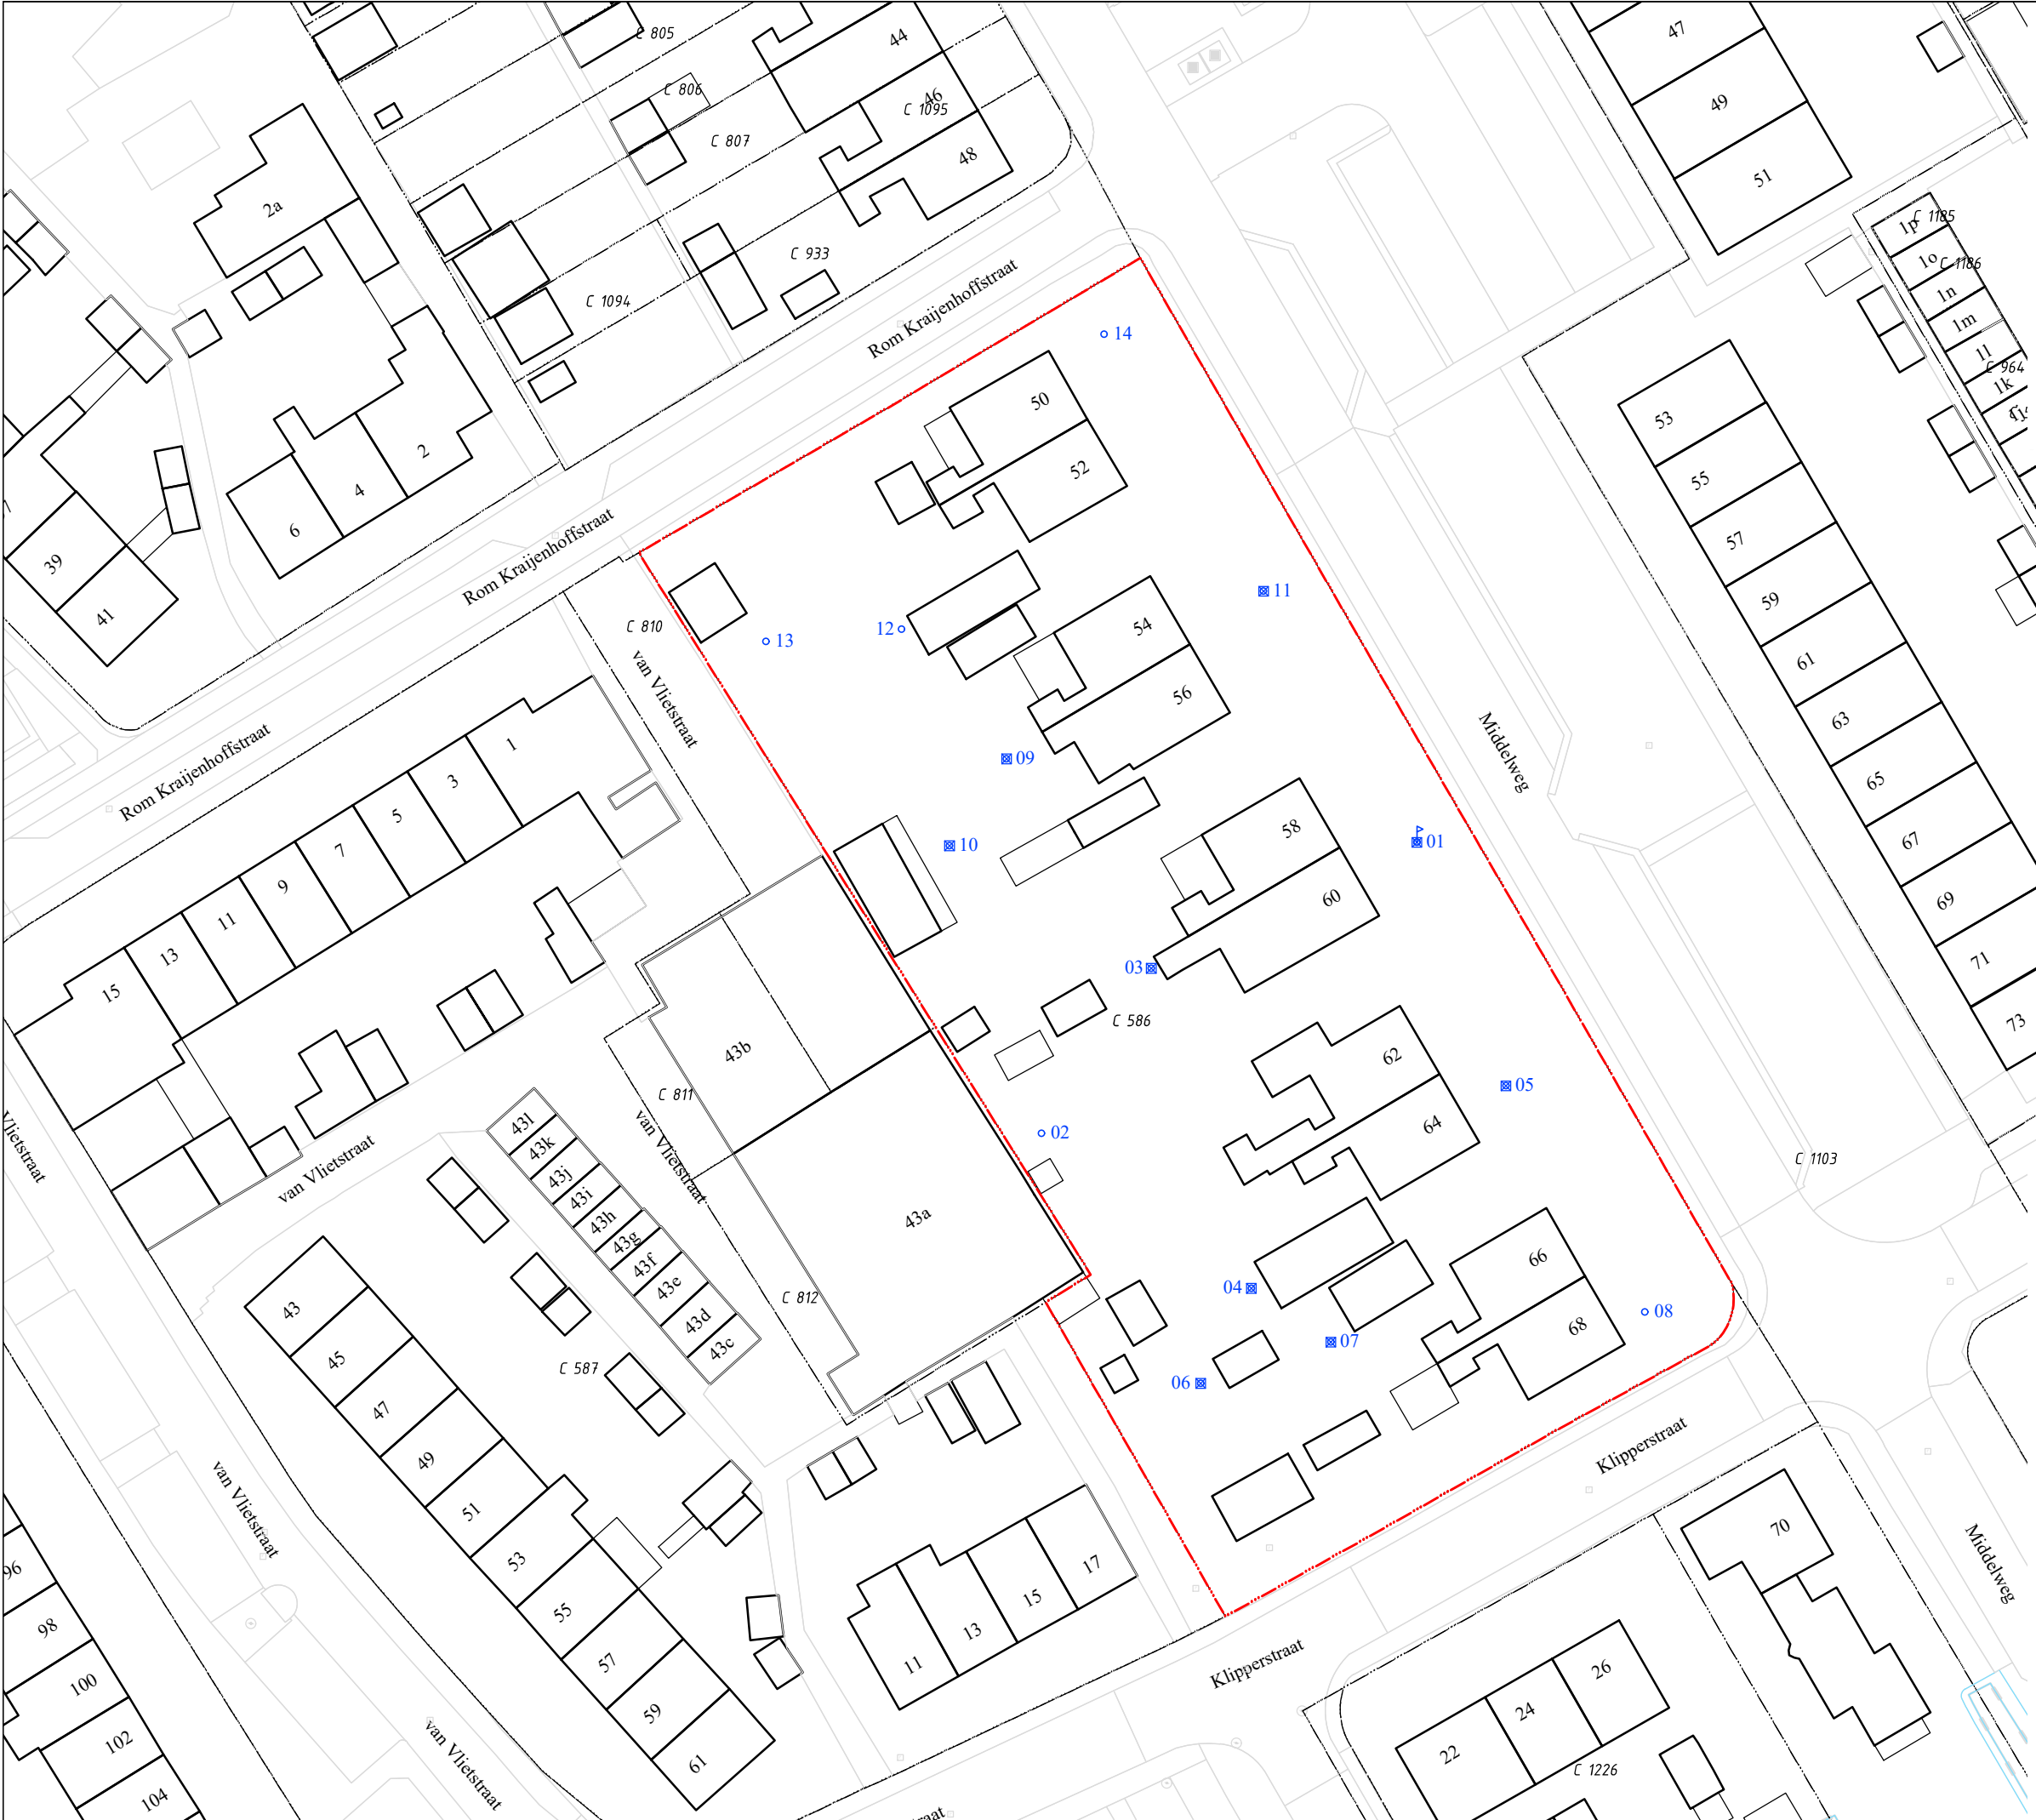
# BOORPUNTENKAART

De ligging van de boringen, de peilbuis en de inspectiegaten is weergegeven in bijlage I.

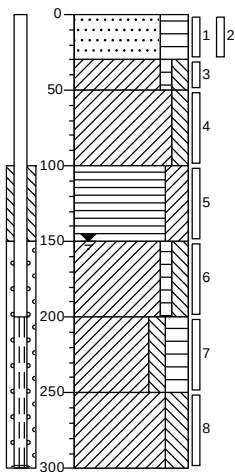
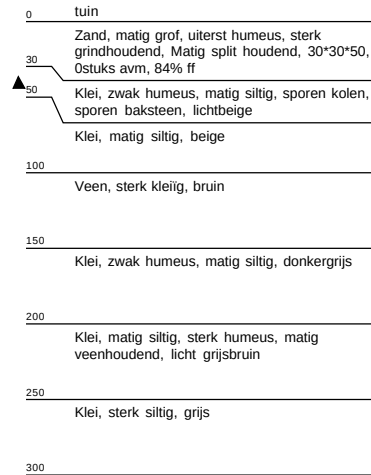
### Boring: 01

Alle boringen zijn uitgevoerd tot een minimale diepte van 0,5 m-mv. De boringen 07, 10 en 14 zijn doorgezet tot een diepte van circa 1,8 m-mv. In verband met het plaatsen van de peilbuis is de boring 01 tot 3,0 m-mv uitgevoerd.

Vanaf het maaiveld tot een diepte van 0,5 m-mv bestaat de bodem grotendeels uit zand. Eronder is klei en plaatselijk veen aangetroffen. De boorprofielen zijn weergegeven in bijlage II.

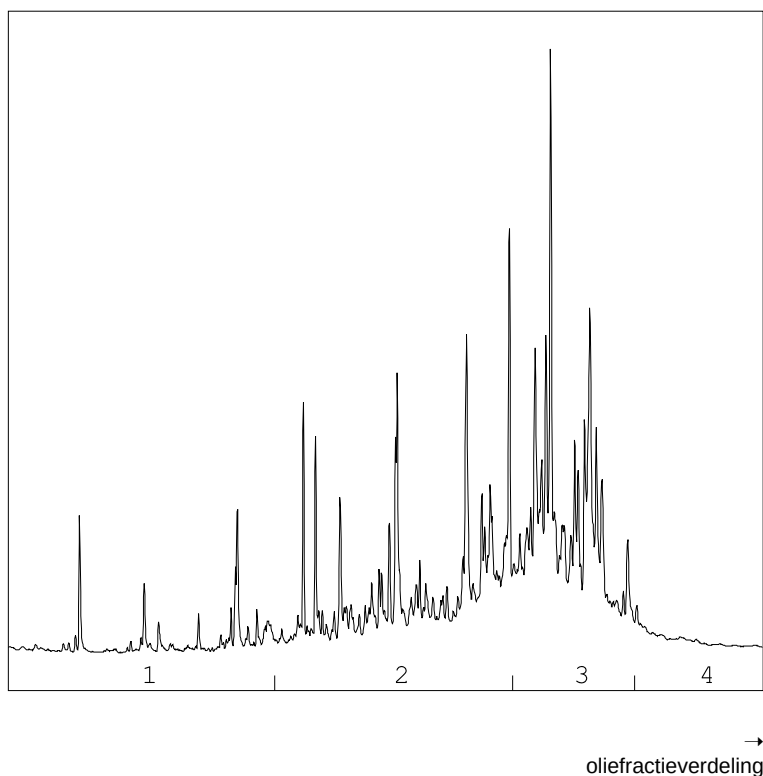
## OLIECHROMATOGRAM

Monstercode : 6660729  
Uw project : 34349-Middelweg 50-68 te Nieuw-Lekkerland  
omschrijving  
Uw referentie : M01 03 (0-50) 04 (0-50) 05 (0-50) 06 (0-50)  
Methode : minerale olie (florisil clean-up)

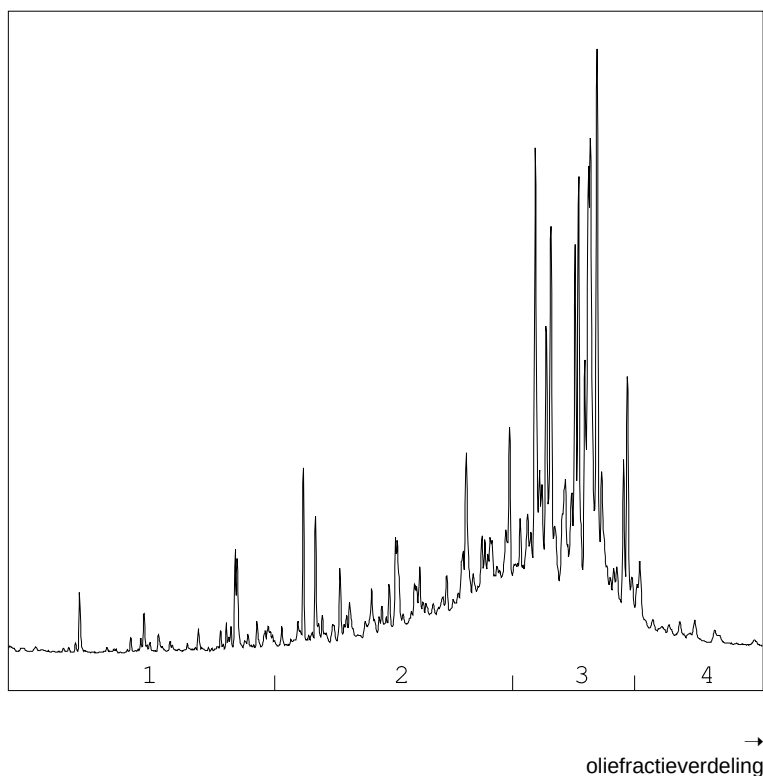
## OLIECHROMATOGRAM

Uit het oliechromatogram blijkt dat de lichte verhoging aan olie in mengmonster M02 aan humuszuren en PAK te relateren is.

Monstercode : 6660730  
Uw project : 34349-Middelweg 50-68 te Nieuw-Lekkerland  
omschrijving  
Uw referentie : M02 09 (0-50) 10 (0-50) 11 (0-50) 13 (0-50)  
Methode : minerale olie (florisil clean-up)

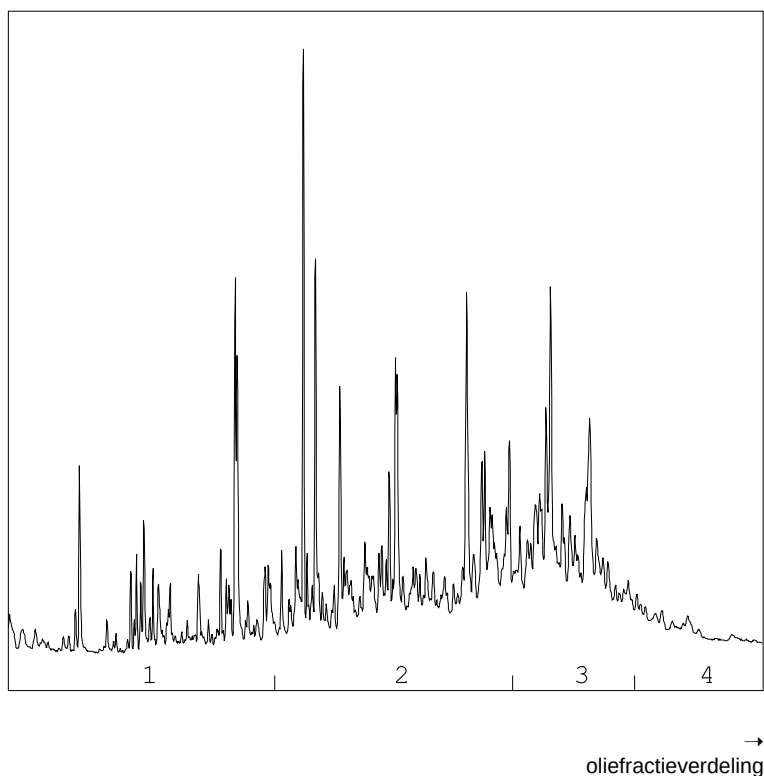
## OLIECHROMATOGRAM

Monstercode : 6660731  
Uw project : 34349-Middelweg 50-68 te Nieuw-Lekkerland  
omschrijving  
Uw referentie : M03 01 (30-50) 07 (50-80) 09 (50-80) 14 (40-90)  
Methode : minerale olie (florisil clean-up)

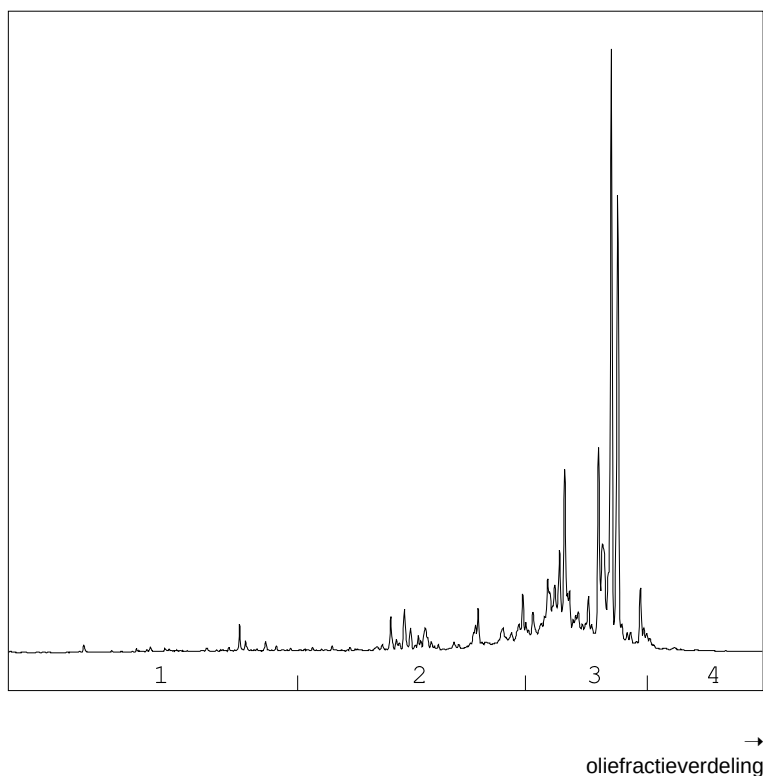
## OLIECHROMATOGRAM

Monstercode : 6660732  
Uw project : 34349-Middelweg 50-68 te Nieuw-Lekkerland  
omschrijving  
Uw referentie : M04 01 (100-150) 14 (90-140)  
Methode : minerale olie (florisil clean-up)
