NADER ONDERZOEK HUISMUS EN VLEER-  
MUIS

DIVERSE WIJKEN (DEELGEBIED A)

TE NIEUW-LEKKERLAND

| <b>Rapportnummer</b> | 8971.009 |

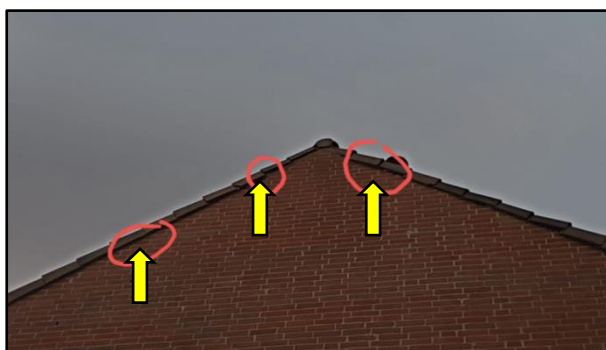
**Figuur 2.** Kraamverblijfplaats laatvlieger, met totaal 6 individuen, Marslaan nr. 40. Het verblijf is aanwezig aan beide kanten van de schoorsteen.

- Eén kraamverblijfplaats laatvlieger, 6 individuen. De verblijfplaats is aanwezig onder de gevelpannen van de kopgevel (Marslaan nr. 40; figuur 2). Het kraamverblijf heeft 3 verschillende in- en uitvliegopeningen, echter betreft het hier één verblijfplaats van 6 individuen.
- Eén kraamverblijfplaats gewone dwergvleermuis, 5 individuen. De verblijfplaats is aanwezig aan beide kanten van de schoorsteen, onder de loodslab. De vleermuizen kruipen waarschijnlijk weg naar de spouwmuur (Marslaan nr. 25, figuur 3).

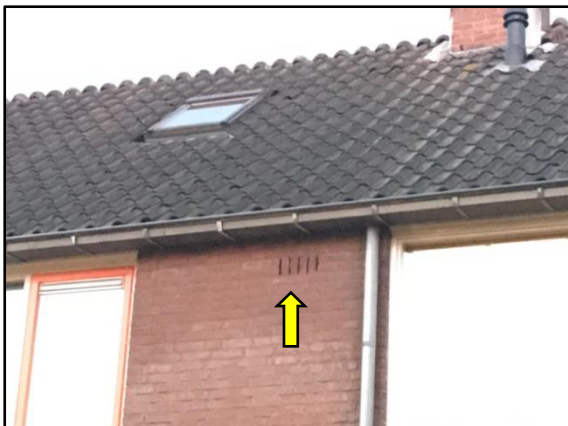
- Eén zomerverblijf van de gewone dwergvleermuis, 1 individu. De verblijfplaats is aanwezig in één van de vier ventilatiegaten onder de dakgoot aan de achterzijde van de woning (Marslaan nr. 6, figuur 4).

**Figuur 4.** Zomerverblijf van één gewone dwergvleermuis, Marslaan nr. 6. Het verblijf is aanwezig in één van de vier ventilatiegaten onder de dakgoot.

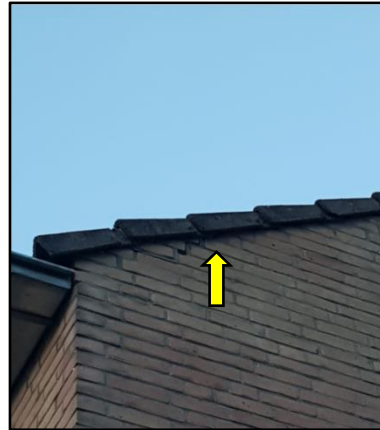
- Eén zomerverblijf van de gewone dwergvleermuis, 1 individu. De verblijfplaats is aanwezig onder de 2<sup>e</sup> gevelpan (linkerzijde) van de kopgevel (Neptunusstraat nr. 30, figuur 7).

**Figuur 7.** Zomerverblijf van één gewone dwergvleermuis, Neptunusstraat nr. 30. Het verblijf is aanwezig onder de gevelpannen (linkerzijde) van de kopsekant van de woning.

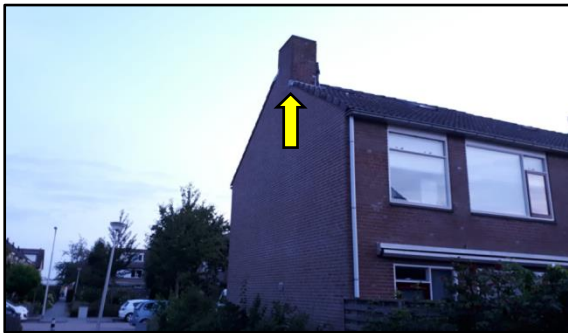
- Eén zomerverblijf van de laatvlieger, 1 individu mannetje. De verblijfplaats is aanwezig onder de gevelpannen (linkerzijde) van de kopgevel (Jupiterstraat nr. 18, figuur 8).

**Figuur 8.** Zomerverblijf van één laatvlieger, Jupiterstraat nr. 18. Het verblijf is aanwezig onder de gevelpannen (linkerzijde) van de kopgevel

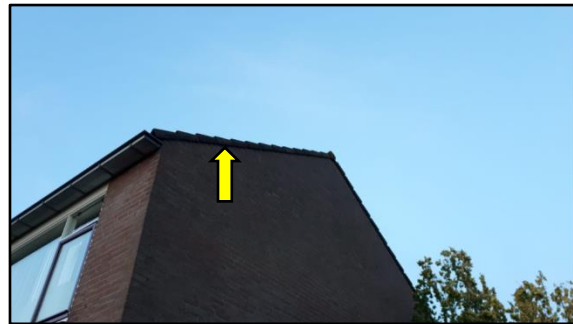
- Eén zomerverblijf van de gewone dwergvleermuis, 2 individuen. De verblijfplaats is aanwezig onder de gevelpannen (linkerzijde) van de kopgevel (Mercuriusstraat 45, figuur 9).

**Figuur 9.** Zomerverblijf van twee gewone dwergvleermuizen, Mercuriusstraat nr. 45. Het verblijf is aanwezig onder de gevelpannen (linkerzijde) van de kopgevel.

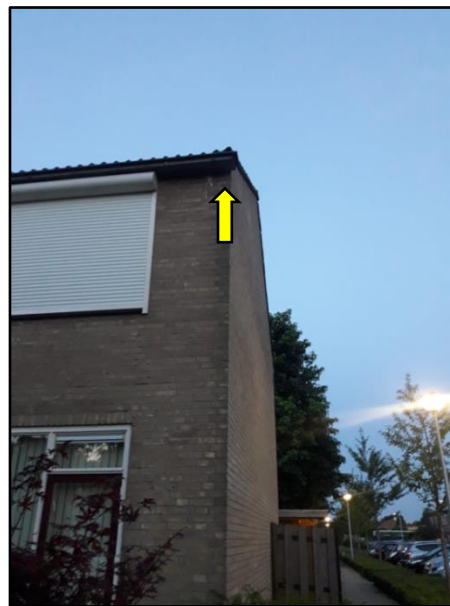
- Eén paarverblijfplaats van de ruige dwergvleermuis, 1 individu mannetje. De verblijfplaats is aanwezig onder de dakgoot (voorzijde), in de spouwmuur (Venuslaan 137, figuur 11).

**Figuur 11.** Paarverblijf van één ruige dwergvleermuis, Venuslaan 137. Het verblijf is aanwezig onder de dakgoot (voorzijde), in de spouwmuur.

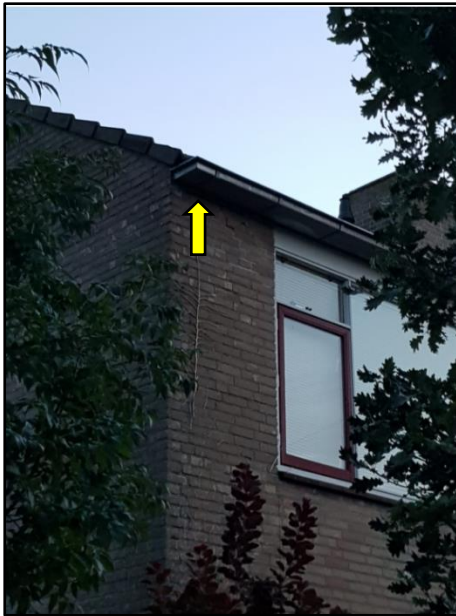
- Eén zomerverblijf van de gewone dwergvleermuis, 1 individu. De verblijfplaats is aanwezig onder de dakgoot (achterzijde), in de spouwmuur (Neptunusstraat 25, figuur 12).

**Figuur 12.** Zomerverblijf van één gewone dwergvleermuis, Neptunusstraat 25. Het verblijf is aanwezig onder de dakgoot (achterzijde), in de spouwmuur

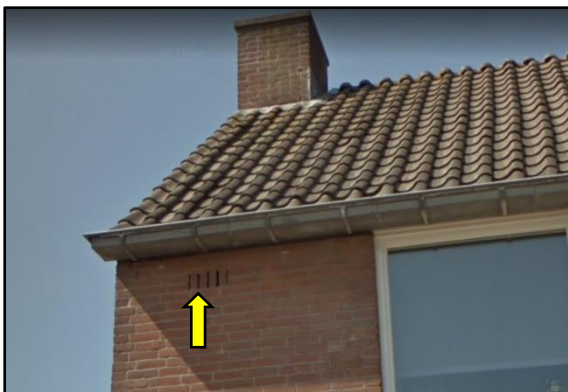
**Figuur 14.** Paarverblijf van één ruige dwergvleermuis, Marslaan nr. 1. Het verblijf is aanwezig in één van de ventilatiegaten (voorzijde), in de spouwmuur.

- Eén paarverblijfplaats van de ruige dwergvleermuis, 1 individu mannetje. De verblijfplaats is aanwezig in één van de ventilatiegaten in de voorzijde van de woningen (Marslaan nr. 1, figuur 14).
- Eén paarverblijfplaats van de ruige dwergvleermuis, 1 individu mannetje. De verblijfplaats is aanwezig onder de zesde kantpan van de kopgevel, in de linkerzijde (Mercuriusstraat 15, figuur 15).
- Eén paarverblijfplaats van de ruige dwergvleermuis, 1 individu mannetje. De verblijfplaats is aanwezig onder de kantpannen van de kopgevel, de exacte locatie van het paarverblijf is niet bekend (Saturnusstraat nr. 39, figuur 16).
- Eén paarverblijfplaats van de ruige dwergvleermuis, 1 individu mannetje. De verblijfplaats is aanwezig onder de 4<sup>e</sup> kantpan van rechts (Saturnusstraat nr. 29, figuur 17).

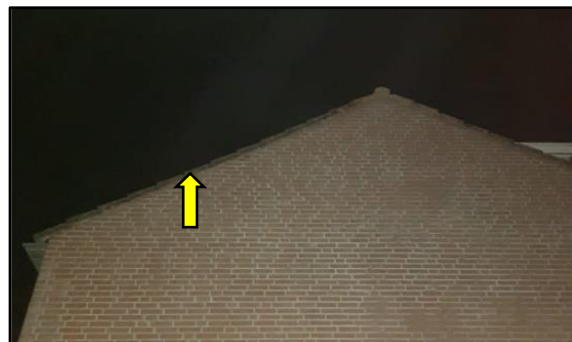
**Figuur 15.** Paarverblijf van één ruige dwergvleermuis, Mercuriusstraat nr. 15. Het verblijf is aanwezig onder de 6<sup>e</sup> kantpan van de linkerzijde.

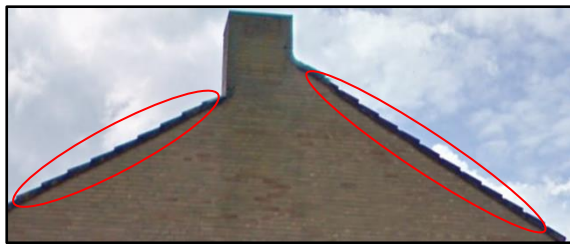
**Figuur 16.** Paarverblijf van één ruige dwergvleermuis, Saturnusstraat 39. De exacte locatie van het paarverblijf is niet bekend.

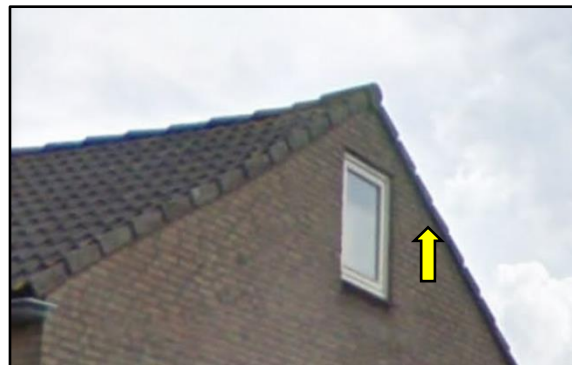
**Figuur 17.** Paarverblijf van één ruige dwergvleermuis, Saturnusstraat 29. De verblijfplaats is aanwezig onder de vierde kantpan van de linkerzijde.
