Verbouw woning aan Noordzijde 76a te Goudriaan  
Fam. G. Pellikaan

# Quickscan Wet natuurbescherming Noordzijde 76a te Goudriaan

Oriënterend onderzoek ecologie in het kader van de Wet natuurbescherming

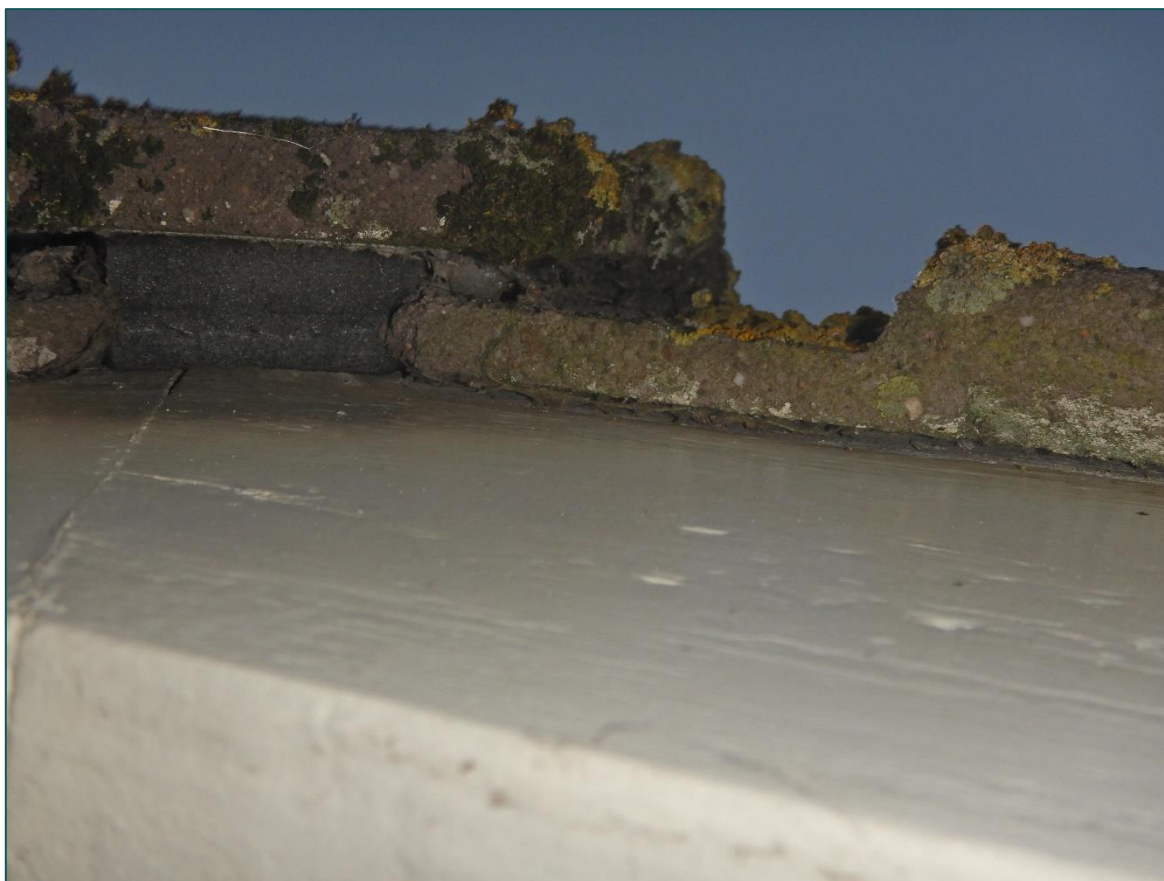
*Figuur 3.1 In de nok van de woning zijn isolatiebanden gesitueerd. Deze zorgen ervoor dat er geen toegang mogelijk is voor gebouwbewonende vleermuizen.*

De te slopen stal, de uit te breiden woning en de te vervangen berging zijn nauwkeurig geïnspecteerd op de aan- dan wel afwezigheid van potentiële verblijfplaatsen en geschikte invliegopeningen. Alle gevels en daken van de betreffende bebouwing zijn gecontroleerd op eventuele openingen als open stootvoegen, kierende daklijsten, scheefliggende dakpannen, ontbrekende specie en overige gevelafwerkingen die vleermuizen toegang kunnen verlenen tot een open dakruimte en/of spouwmuur. Een dergelijke verblijfplaats moet voldoen aan een geschikt microklimaat, met een constante (lage) temperatuur, een hoge luchtvochtigheid en/of weinig invloed van weersomstandigheden. De woning is opgebouwd uit baksteenmuren met spouw en een pannendak met dakbeschot (figuur 3.1). In de muren zijn geen openingen aanwezig, tevens is de spouwmuur gevuld met isolatiemateriaal. Rondom het dak is er een dakgoot en boeiboord aanwezig. In de boeiboord zijn er geen openingen aanwezig. De kantpannen rondom het dak bevatten isolatiebanden en andere materialen die ervoor zorgen dat kantpannen niet toegankelijk zijn voor gebouwbewonende vleermuizen (zie figuur 3.1). Hierdoor kan de aanwezigheid van vleermuisverblijfplaatsen in de woning uitgesloten worden. De berging is opgebouwd uit gepotdekselde planken met een binnenmuur en een golfplatendak met dakbeschot. Aan de achterzijde van de berging is een dakgoot gesitueerd. De golfplaten zijn afgesloten met isolatiebanden. In de berging zijn er geen openingen aanwezig door de aanwezigheid van isolatiebanden. Door het gebrek aan (geschikte) openingen kan de aanwezigheid van vleermuisverblijfplaats uitgesloten worden in de berging. De stal is opgebouwd uit gepotdekselde planken en een golfplaten dak. Er is geen spouwmuur en dakbeschot aanwezig in de stal. Tevens zijn de gepotdekselde planken strak bevestigd op elkaar. Hierdoor zijn er geen openingen aanwezig waar vleermuizen kunnen verblijven. Wegens het ontbreken van muren met toegankelijke spouw en een dak met dakbeschot is het voor gebouwbewonende vleermuizen onmogelijk om in de te slopen stal een geschikte verblijfplaats te vinden. Normaliter zijn open stallen/schuren met een houten skelet geschikt voor de gewone grootoorvleermuis, echter is deze soort gevoelig voor licht en weerselementen. In de stal zijn er in het dak doorzichtige golfplaten gesitueerd en er is een hoge mate aan tocht aanwezig in de stal. Door de aanwezigheid van licht- en weersverstoringen en de afwezigheid van een spouwmuur en dakbeschot is het uit te sluiten dat de stal gebruikt wordt door de gewone grootoorvleermuis. Wegens het ontbreken van muren met (toegankelijke) spouw en daken met (toegankelijk) dakbeschot is het voor vleermuizen onmogelijk om in de bebouwing een geschikte verblijfplaats te vinden. Het is uit te sluiten dat de bebouwing op de planlocatie gebruikt wordt door vleermuizen die in bebouwing leven, zoals gewone dwergvleermuis, gewone grootoorvleermuis, laatvlieger en ruige dwergvleermuis.

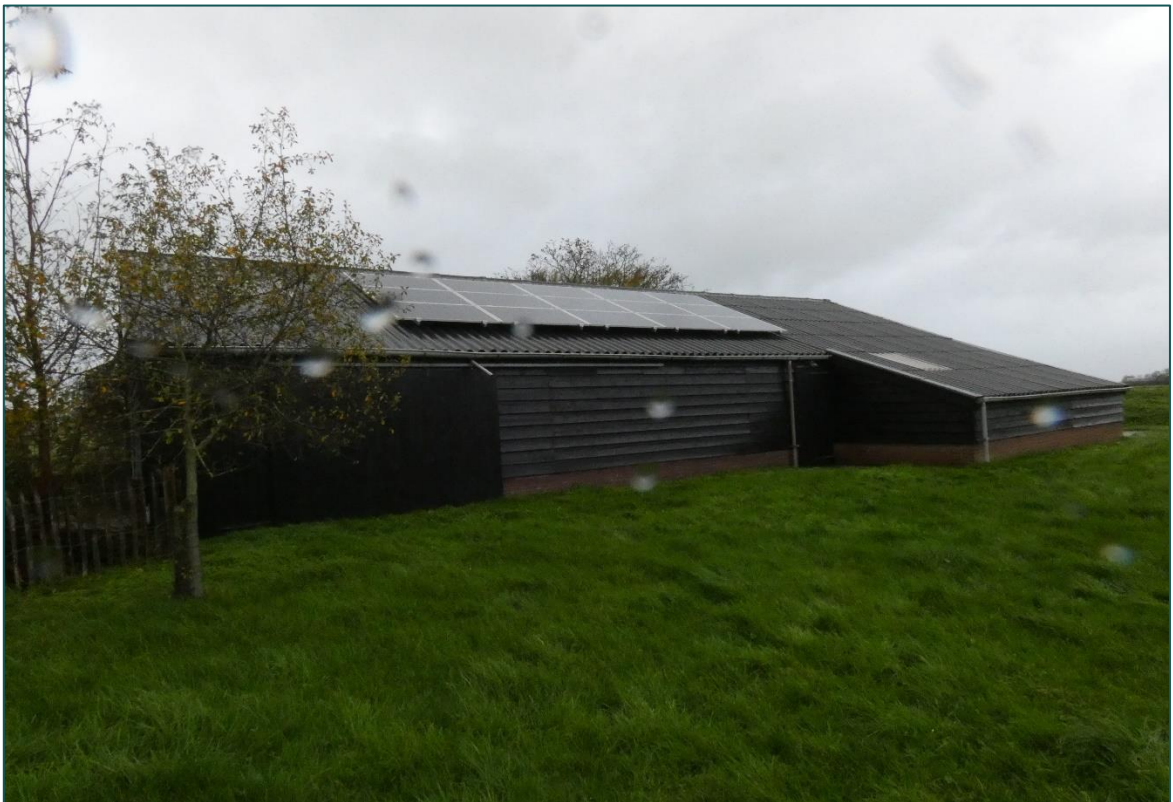
*Figuur 4 Aan de achterzijde van de planlocatie is een schuur gesitueerd. Deze blijft behouden in de beoogde ontwikkeling, echter is hier potentie voor huismusnesten aanwezig. Hierdoor dient er buiten het broedseizoen van de huismus gewerkt te worden om verstoringen tegen te gaan.*

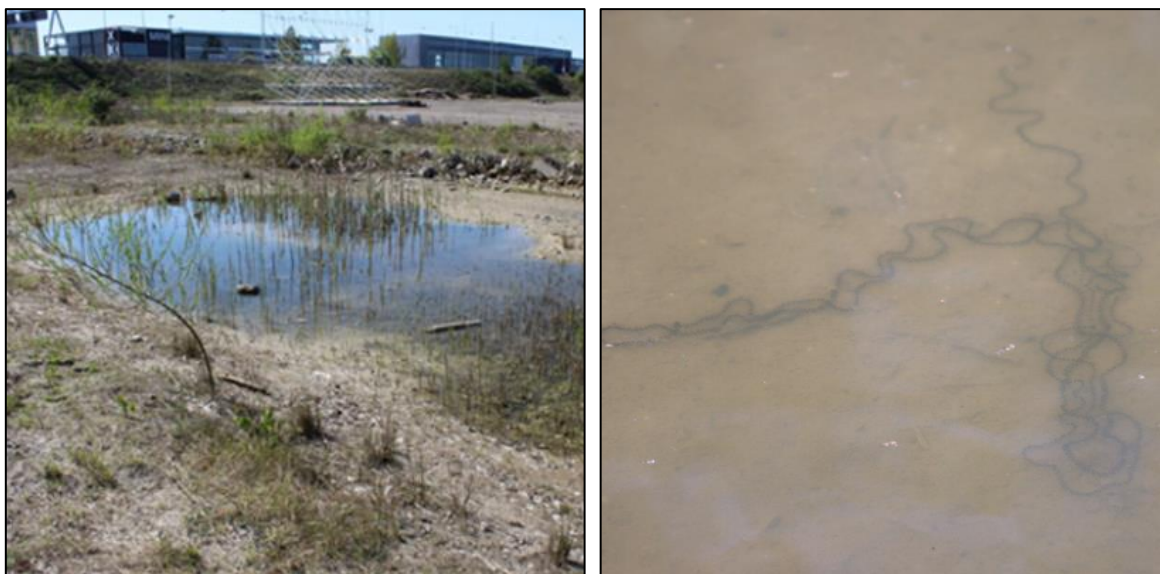
*Figuur 2 Bij hevige regenval kunnen ondiepe plassen gevuld worden met water. Deze tijdelijke poelen zijn uitermate geschikt voor de rugstreeppad, waarin eismoeren afgezet kunnen worden. Het ontstaan van deze geulen dient te allen tijde voorkomen te worden (bron: Blom Ecologie).*

Deze maatregelen bestaan uit het ongeschikt dan wel ontoegankelijk houden van het plangebied. Indien er sprake is van het ontstaan van mogelijk geschikt voortplantingswater dient het ontoegankelijk maken van een perceel voor de migratie en voortplantingsperiode (april-september) uitgevoerd worden. Het ongeschikt houden van het plangebied voor rugstreepdassen houdt in dat zo min mogelijk vergraafbaar zand gebruikt of opgeslagen wordt binnen het bouwterrein. Bij het bouwrijp maken van het perceel dient het zand direct geëgaliseerd te worden. De aanleg van een zanddepot moet voorkomen worden. In de voorjaars- en zomerperiode zorgen dat er geen kleine poelen ontstaan waar rugstreepdassen eieren kunnen leggen. Diepe rijsporen van machines kunnen al voldoende diep zijn als voortplantingswater voor rugstreepdassen (figuur 2).

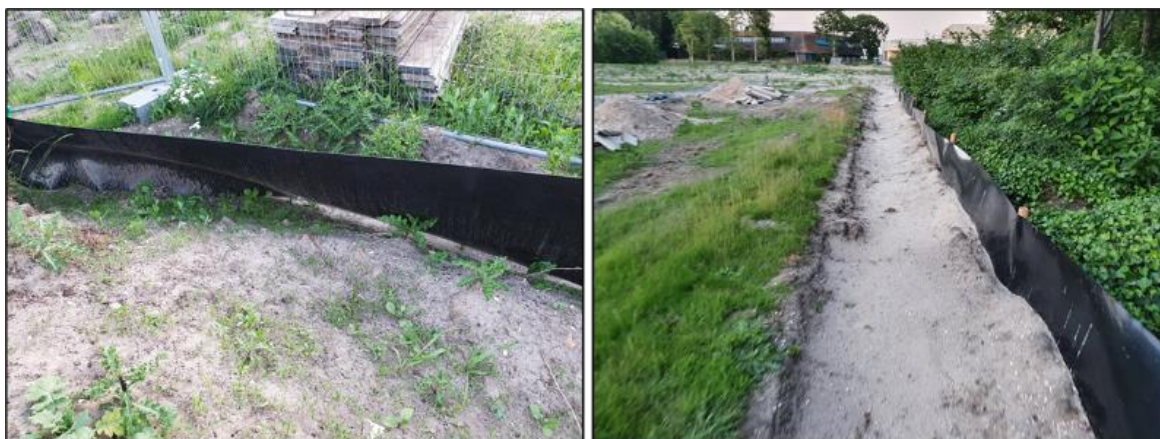
*Figuur 3 Een incorrect geplaatst amfibiescherm (links). Een correct geplaatst amfibiescherm (rechts). Deze dienen minimaal 10 cm ingegraven te zijn (bron foto's: Blom Ecologie).*

In de najaar- en winterperiode moet gezorgd worden dat er geen overwintering van rugstreeppadden kan optreden. Voldoende vergraafbaar zand (zanddepot) kan gebruikt worden voor overwintering. Ook stenenstapels, houtstapels of andere vorstvrije structuren (onder een bouwkeet bijvoorbeeld) kunnen gebruikt worden voor overwintering. Dergelijke structuren dienen weggehaald te worden buiten de overwinteringsperiode (september-april) van de soort. Het ontoegankelijk houden van het plangebied voor rugstreeppadden houdt in dat voorzieningen worden geplaatst waardoor rugstreeppadden het plangebied niet kunnen bereiken. Dit kan bijvoorbeeld door het plaatsen van schermen van stevig plastic of worteldoek van 50 centimeter hoog en minimaal 10 centimeter ingegraven in de grond (figuur 3). De voorzieningen die getroffen zijn om het gebied ontoegankelijk te maken moeten zodanig geplaatst en beheerd worden dat ze hun functie ten allen tijden kunnen vervullen.
