# Verkennd bodemonderzoek en asbest in grond onderzoek

Gelkenes 44b te Groot-Ammers

Kenmerk: B201823/1801

Datum: 5-4-2019

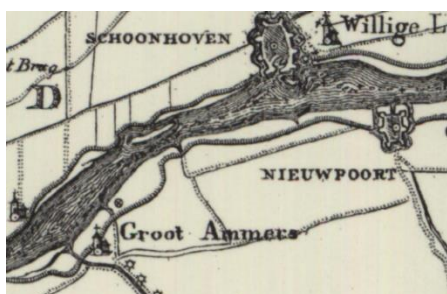
Kaart 1815

De locatie is gelegen in poldergebied, de Gelkenessche Polder. Op de kaart is te zien dat de watergang "Lek" in 1815 al aanwezig is. De locatie was toen gelegen in de buitenwaarden. Sinds de jaren '50 van de vorige eeuw is op het perceel een scheepswerf gevestigd. Voorafgaande aan de vestiging van de scheepswerf is het terrein opgehoogd. De huidige loods is rond 1960 gebouwd.
