# **VERKENNEND (ASBEST)BODEMONDERZOEK**

Dorpsweg 7 te Hoornaar

**Documentnummer** : 20230041-D-VO-1.0

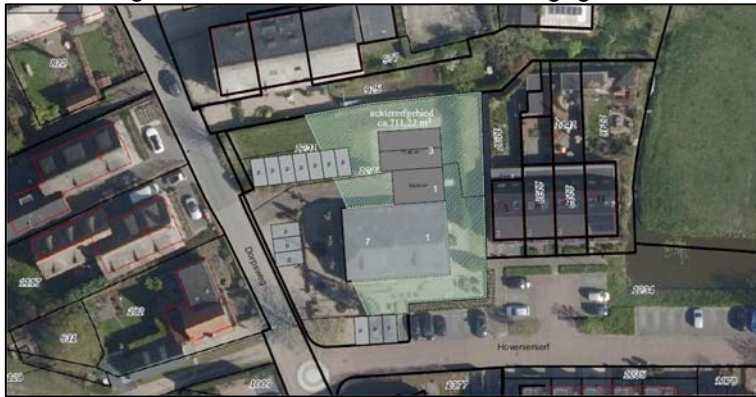
Afbeelding 1) Onderzoekslocatie ter plaatse van de groene arcering

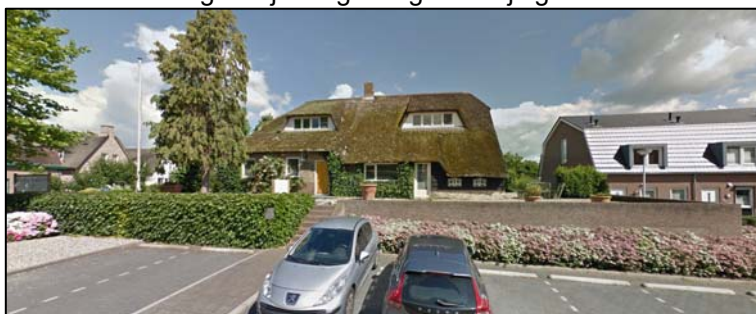
De onderzoekslocatie betreft een woning met tuin met een bedrijfsbestemming. Het terrein is grotendeels onverhard en gelegen op een donk. Aan de oostzijde is het Hovenierserf gelegen.

Afbeelding 2) Foto onderzoekslocatie (vanaf Hovenierserf gezien)

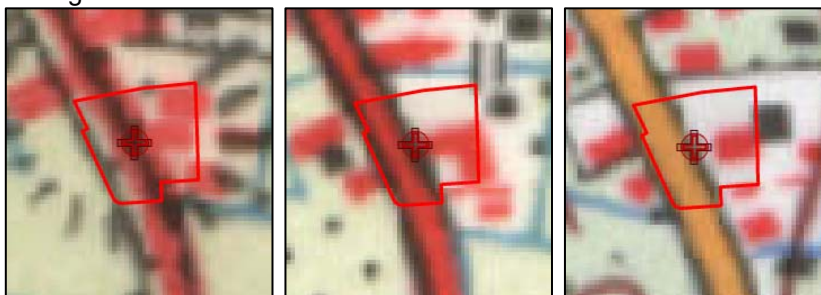
1950 1960 1970

De onderzoekslocatie is gelegen aan de Dorpsweg, een historische weg met lintbebouwing. De bebouwing op het perceel heeft in het verleden bestaan uit een woning met schuur, winkelruimte/kas.

Afbeelding 3) Topografische kaarten
