# BOUWHISTORISCHE OPNAME

SCHUUR PEPERSTRAAT 48

TE OUD-ALBLAS

TECHNISCHE INSPECTIE  
SCHUUR  
PEPERSTRAAT 48, OUD-ALBLAS

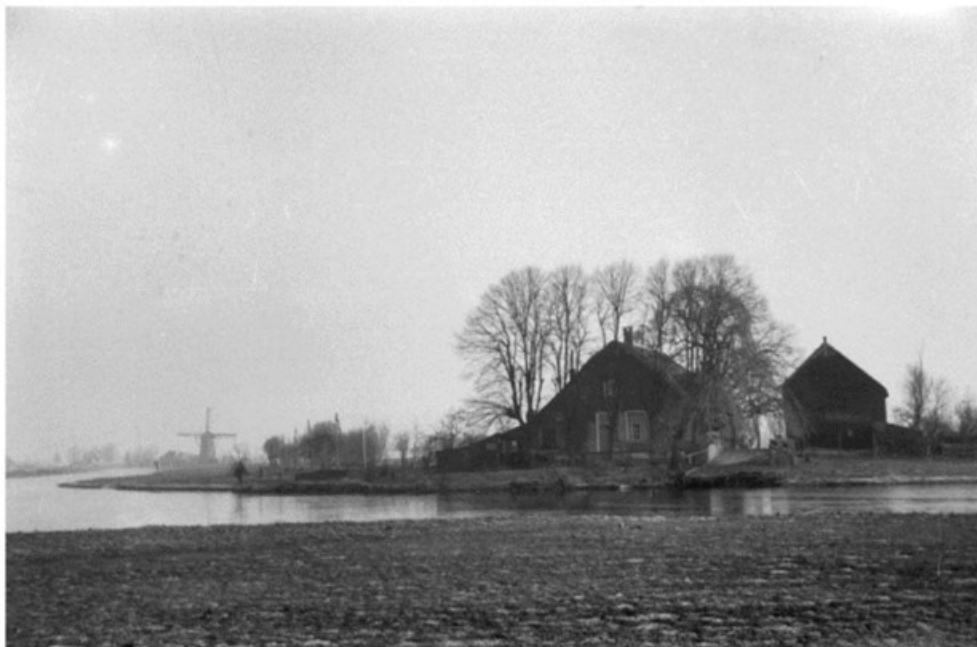
*Figuur 1 Bron: Bron: Beeldbank RCE, Inv. Nr. 103871, H.P.R. Rosenberg 1965. De voorgevel van de boerderij Peperstraat 48 gericht op de Alblas. Tussen boerderij en schuur ligt de aanlegsteiger. Zie in de bocht van de rivier het natuurlijk hoogteverschil, de stroomrug is duidelijk zichtbaar.*

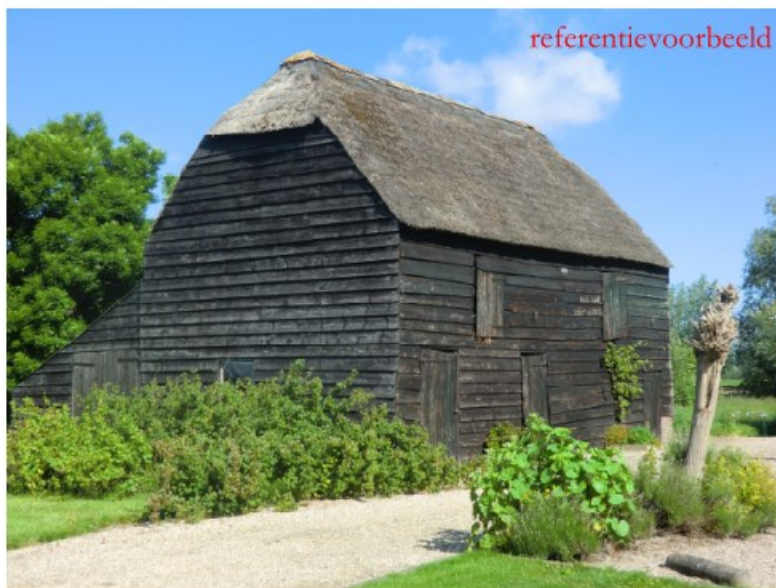
1. Een vergelijkbare schuur aan de Westeinde 22 te Wijngaarden. De zijgevel van de schuur in Wijngaarden is qua indeling en opbouw hetzelfde als de schuur in Oud-Alblas met booiluiken onder de dakrand.

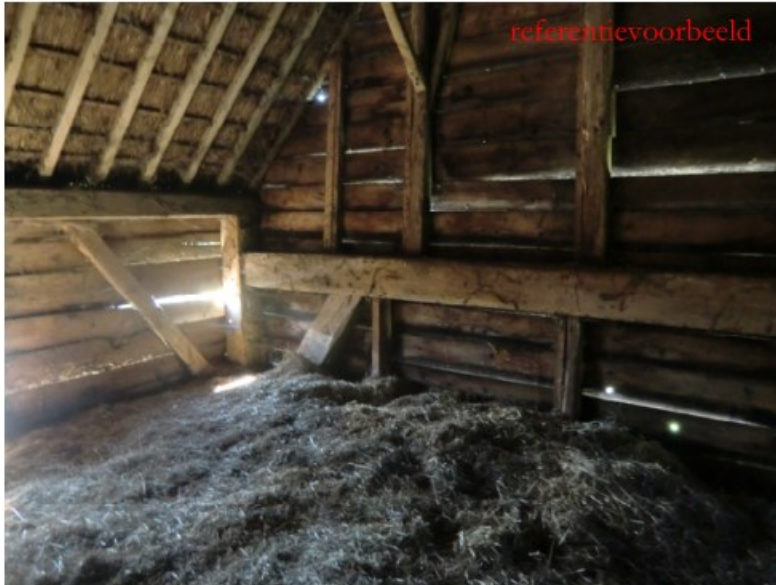
2. *Het interieur van de schuur in Wijngaarden. De hooizolder is net zoals in Oud-Alblas verlaagd aangebracht en wordt dus gedragen door een extra strijk balk die onder de ankerbalk is aangebracht en rust op consoles die aan de gebintstijl zijn bevestigd.*

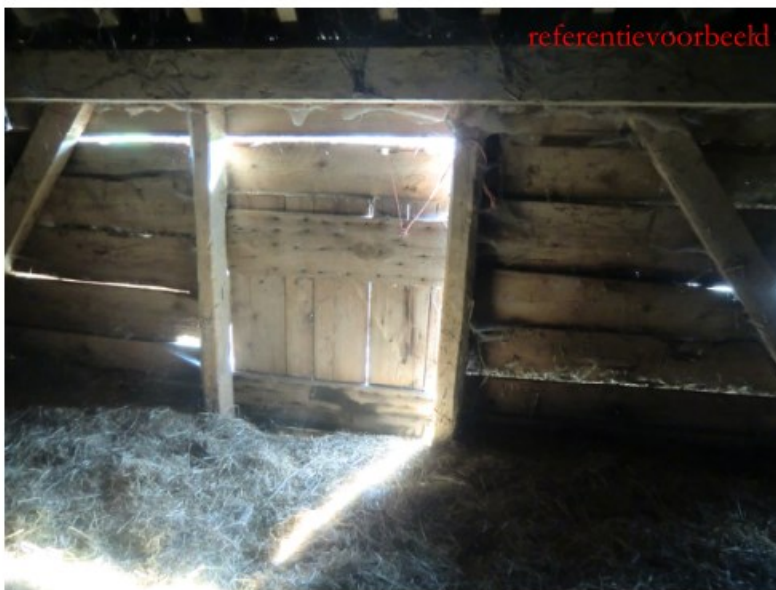
3. *Bij de schuur in Wijngaarden zijn ook de hooiluiken op dezelfde wijze geplaatst in de zijgevel tussen de gebintplaat en de verlaagde hooizoldervloer.*

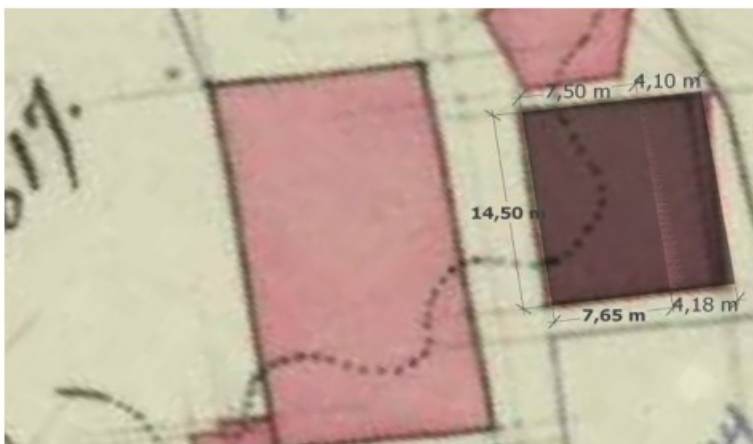
7. 1915; nieuwe kadastertekening; ogenschijnlijk voor hoofdgebouw en (nieuwe?) hooiberg.

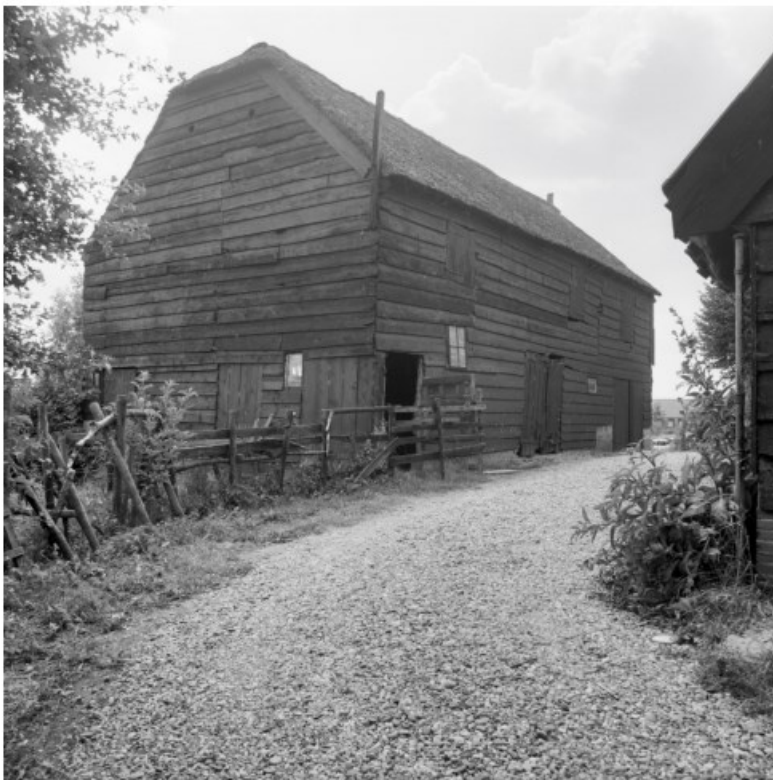
Bron: Beeldbank RCE nr. 263321 G.J. Dukker 07-1986

10. De voorgevel en rechter zijgevel voor de restauratie in 1986.  
 Al het – op de foto zichtbare – potdekselwerk is met nieuw materiaal vervangen. Hiermee zijn enkele bouwsporen zoals stuiknaden verdwenen. In deze gevels zijn ook alle vensters vervangen. Alleen de linker deur in de voorgevel en twee deuren en de booiuiken op de verdieping van de rechter zijgevel zitten nog op hun authentieke plaats. Het houten stijltje op de rechter voorhoek zal gediend hebben om bedrading van elektriciteit te dragen.

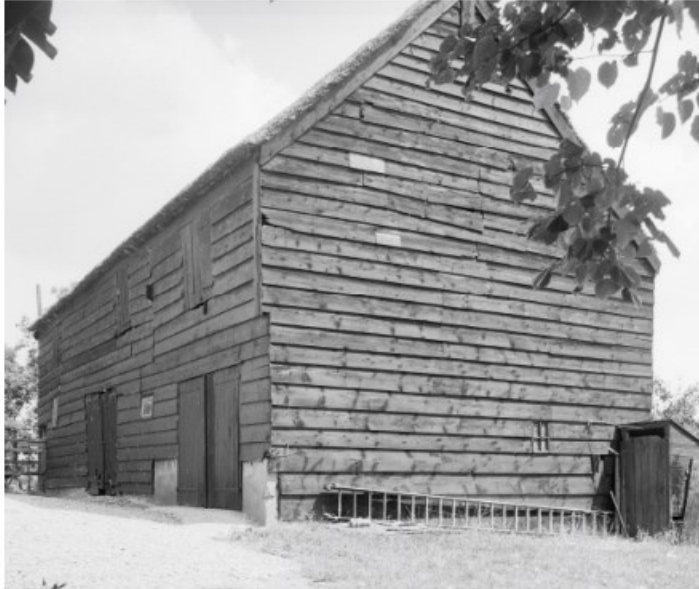
*Bron: Beeldbank RCE nr. 263320 G.J. Dukker 07-1986*

11. *De rechter zijgevel en achtergevel voor de restauratie in 1986.*  
*Op deze foto is goed te zien dat het zadeldak asymmetrisch is. De goothoogte is aan de linker zijde hoger dan aan de rechter zijde.*  
*Uiterst rechts zien we tegen de achtergevel een houten pleehuisje staan.*  
*Deze is na de restauratie van de schuur verdwenen.*

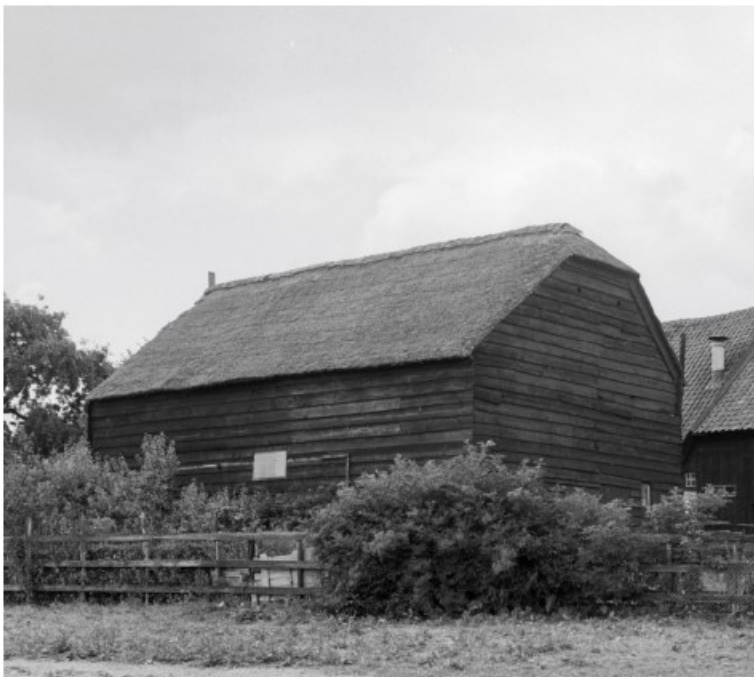
*Bron: Beeldbank RCE nr. 263319 G.J. Dukker 07-1986*

12. *De linker zijgevel aan de polderzijde en de voorgevel voor de restauratie in 1986.*  
*In het midden is slechts één venster met drie ruiten.*

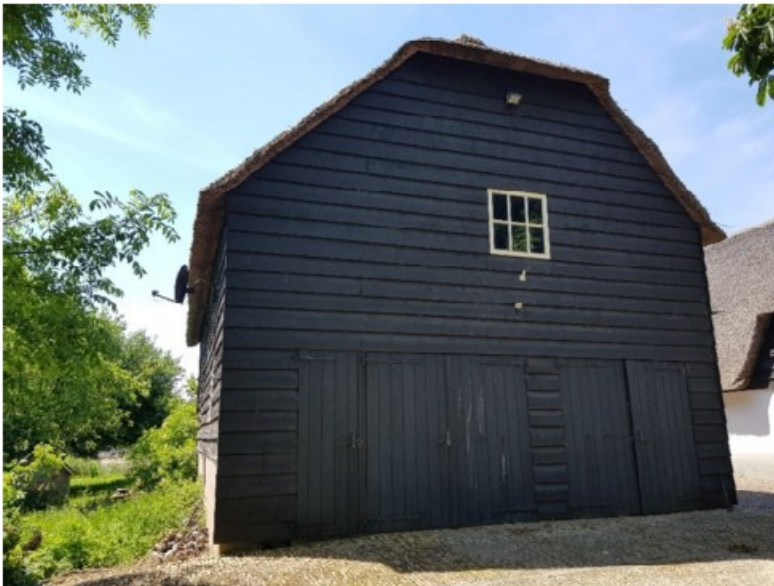
De voorgevel is de gevel met de belangrijkste gevelopeningen. Deze voorgevel van de schuur bestaat in zijn geheel uit potdekselwerk met drie gevelopeningen op de begane grond; twee dubbele garagedeuren, waarvan de linker de gevelopening deelt met een extra loopdeur, en een raamkozijn op de verdieping. De aansluiting met de nok wordt gevormd door een wolfseind. De gevel wordt gedragen door een voeting van metselwerk.

15. *De voorgevel in de huidige toestand met dubbele garagedeur en een extra loopdeur aan de linker zijde. De loopdeur is de enige deur die in deze gevel op een oorspronkelijke historische plek zit.*

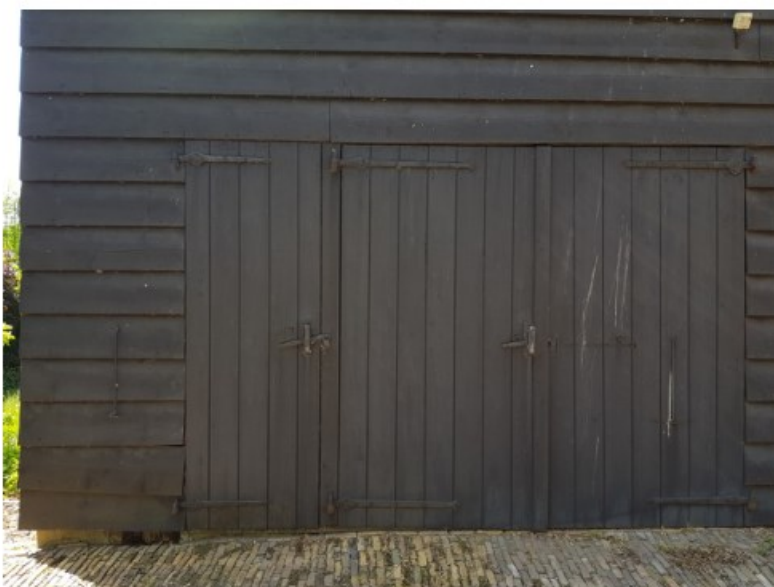
16. *De deuren zijn nieuw (na 1986) met hergebruik van antieke gesmede gebengens. Deze zijn op moderne wijze bevestigd (met zeskante bouten). Op de deuren zitten verder 'Wieringermeer klinkstellen' die van na 1986 dateren.*

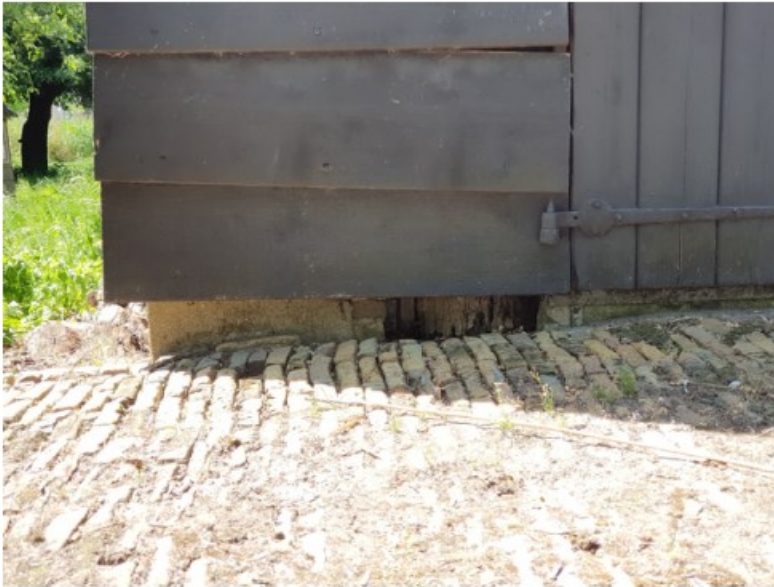
17. *De linker stijl van het eerste gebint staat niet in lijn met de overige gebinten en staat dan ook niet op de uiterste boek links. De poeren van de stijlen zijn niet zichtbaar; deze zijn vermoedelijk door eerdere ophoging van het vloerniveau onder maaiveld verdwenen.*

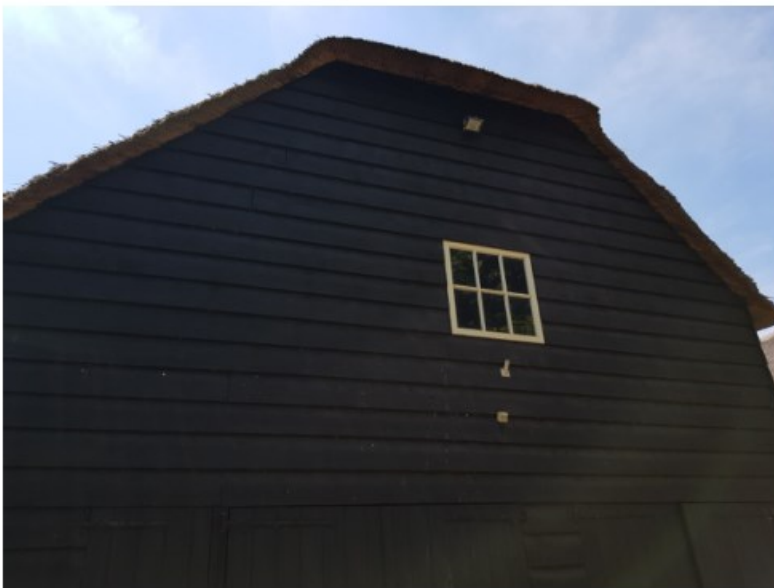
18. *De gepotdekselde topgevel met wolfseind. De gepotdekselde gevelbekleding en het raam zijn na 1986 vernieuwd. Oorspronkelijk bevonden zich twee ronde ventilatieopeningen in de topgevel (zie afbeelding 10.)*

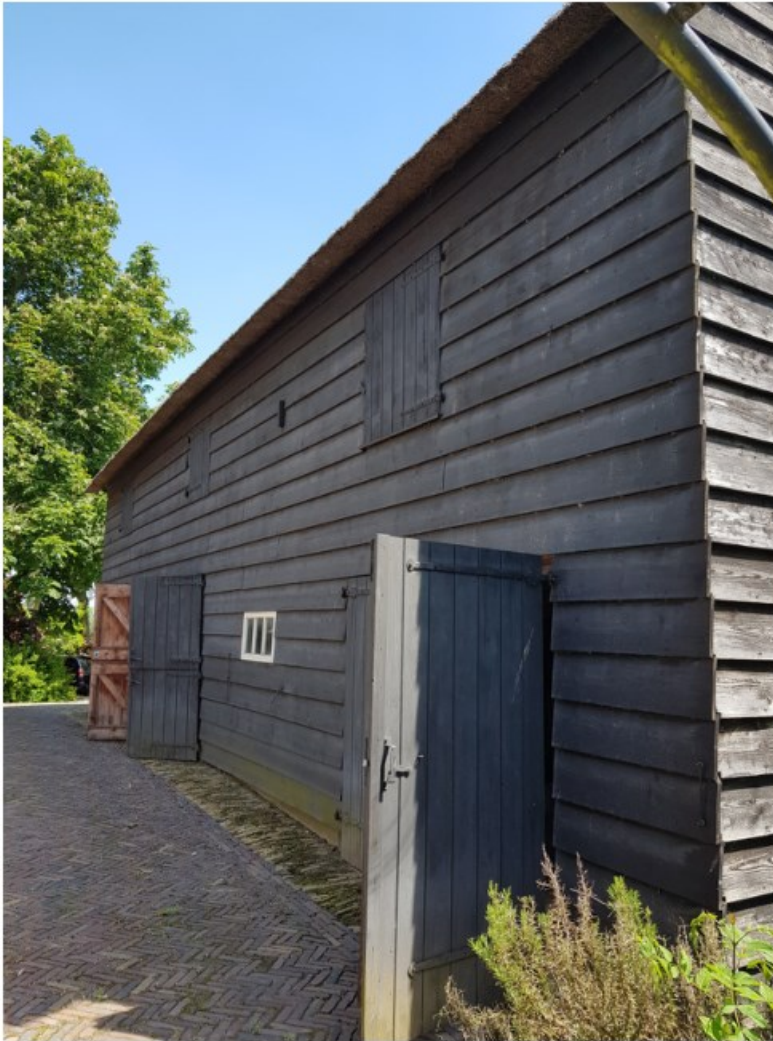
De rechter zijgevel bestaat eveneens in zijn geheel uit potdekselwerk, waarvan het materiaal dateert uit 1986. Er bevinden zich zes gevelopeningen in de gevel; twee dubbele deuren en een venster op de begane grond en drie hooiluiken op de verdieping.

19. *In 1986 is de gebele gevelbekleding vernieuwd. Alleen de hooiluiken en de dubbele deuren in het midden en rechts bij de achtergevel bevinden zich nog op hun oorspronkelijke plaats.*

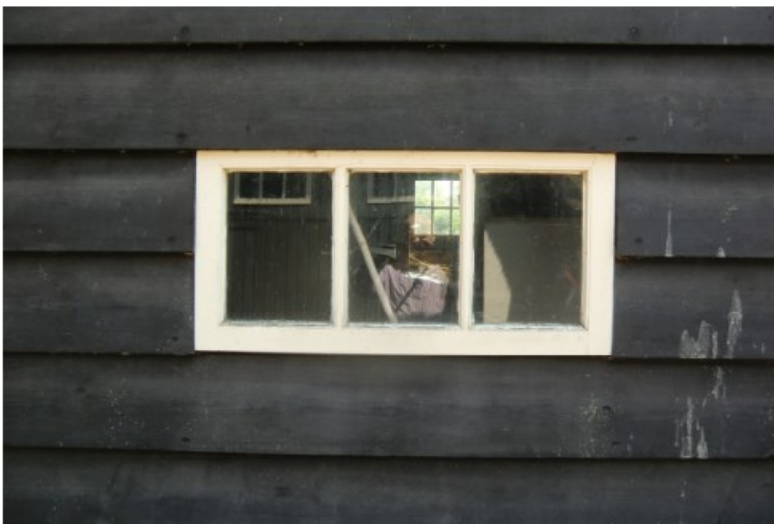
20. *In de zijgevel bevindt zich een vast venster met roedeverdeling. De ruitjes zijn met moderne glaslatten bevestigd i.p.v. op traditionele wijze met stopverf. Het venster is verder wel naar historisch voorbeeld nagemaakt. Het bevindt zich echter niet helemaal meer op de oorspronkelijke plaats.*

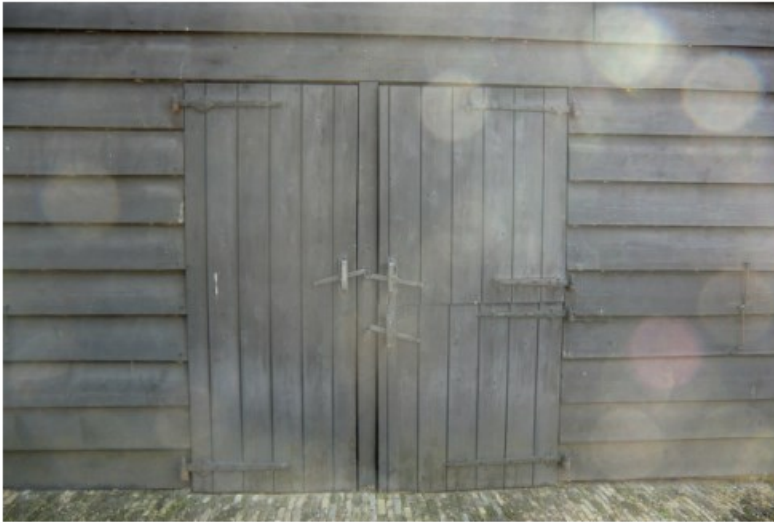
21. *Deze dubbele deuren in het midden van de rechter zijgevel bevinden zich nog op de oorspronkelijke historische plaats. De deuren zijn in 1986 wel vernieuwd. Alleen de gesmede gebengen zijn oud en mogelijk hergebruikt. Op de deuren zitten verder moderne Wieringermeer klinkstellen.*

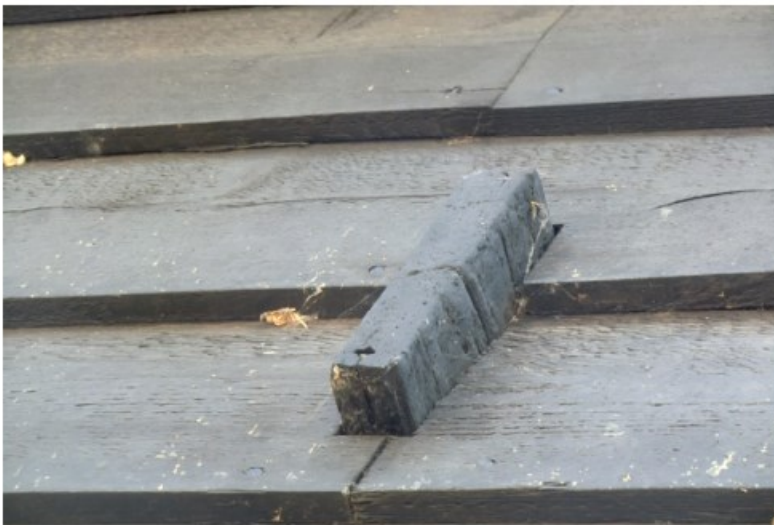
22. *Hier steekt de pen (het uiteinde) van de ankerbalk van het derde gebint uit het potdekselwerk.*

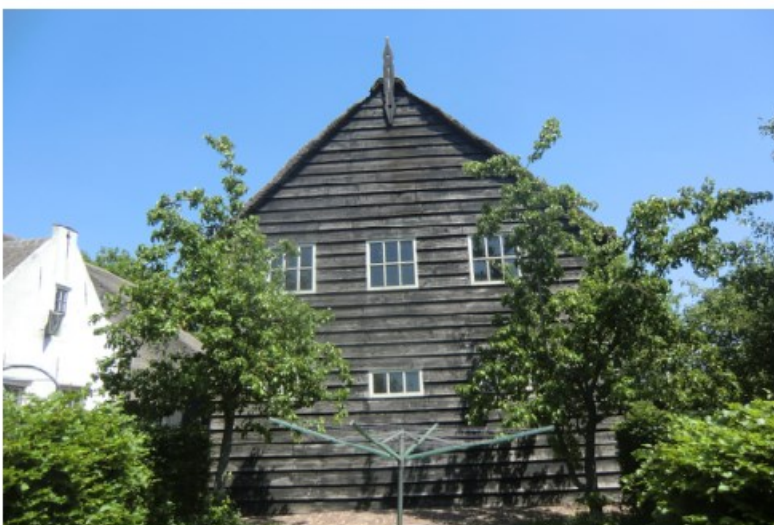
Ook de achtergevel bestaat in zijn geheel uit potdekselwerk. In deze gevel zijn zes gevelopeningen aanwezig, drie drieruit vensters op de begane grond en drie zesruit vensters op de verdieping. De top van de gevel wordt bekroond door een makelaar.

23. *In de achtergevel bevinden zich eveneens vaste vensters met roede-verdeling die niet oorspronkelijk zijn. De ruitjes zijn met moderne glaslatten bevestigd i.p.v. op traditionele wijze met stopverf.*

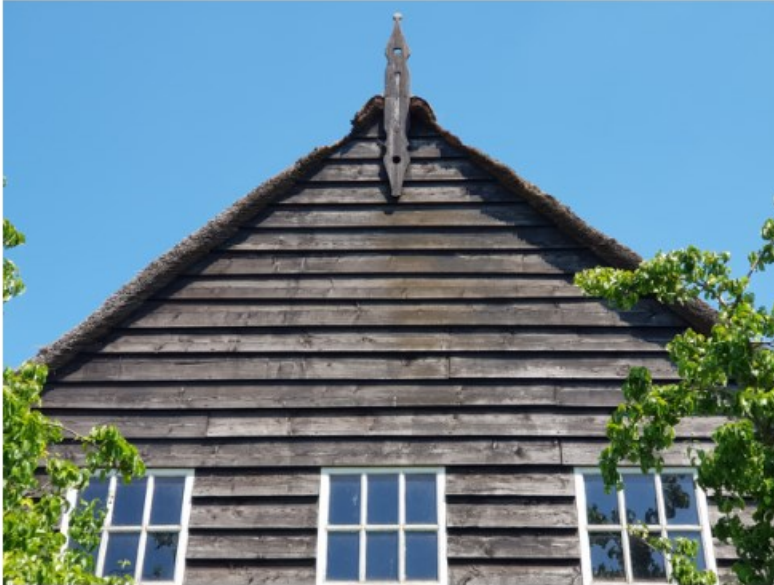
24 Drie zesruit vensters op de verdieping voor daglichttoetreding voor de zolder.

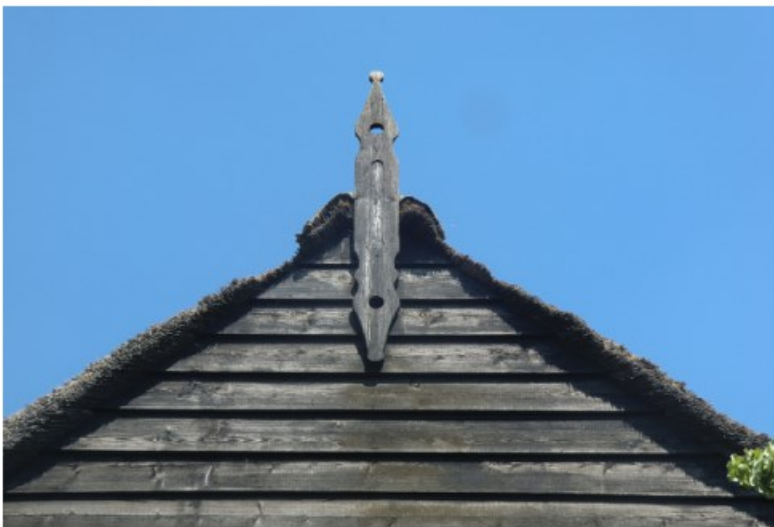
25 De huidige versierde makelaar in de geveltop is niet authentiek.  
Op oude foto's is een andere, soberdere makelaar waar te nemen.

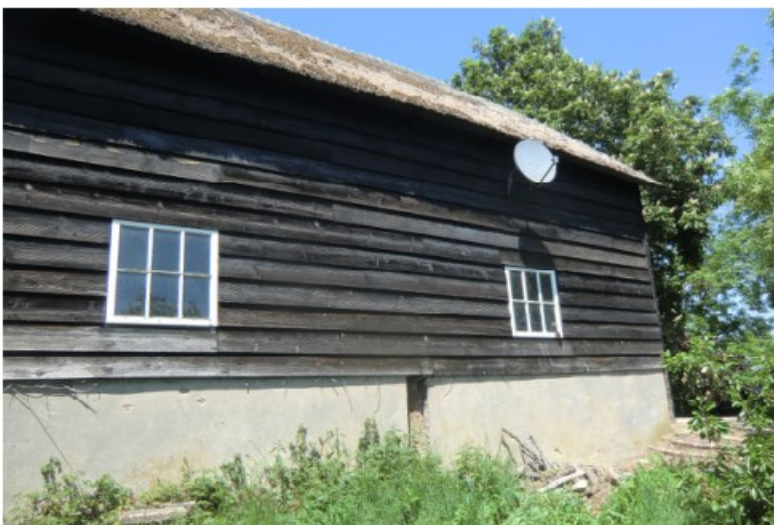
De linker zijgevel bestaat uit een met cement bepleisterde keermuur met daarboven potdekselwerk. In de gevel bevinden zich drie vensters.

26 De linker zijgevel. Boven de keermuur zijn al het potdekselwerk en de vensters in 1986 vernieuwd.

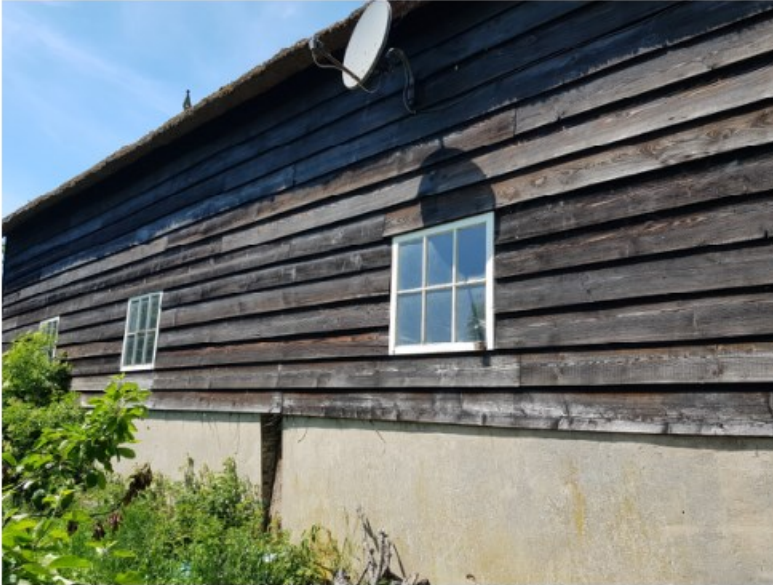
- 27 *De vensters zijn in 1986 aangebracht tijdens het vernieuwen van de buitenschil. Zij zijn niet historisch maar hebben wel een traditionele roedeverdeling.*

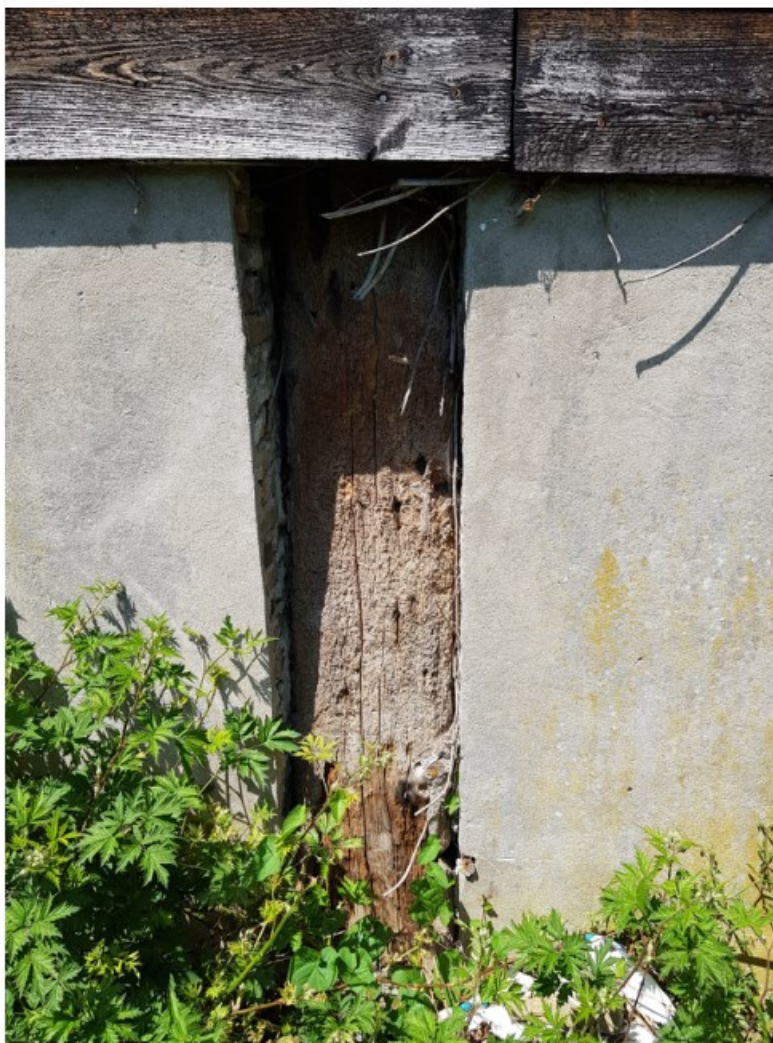
- 28 *Aan de voorzijde steekt een historische gebintstijl door de keermuur van de achtergevel. De gebintstijl van het tweede gebint t.o.v. de voorgevel is vervormd / verzakt en is daardoor scheef komen te staan.*

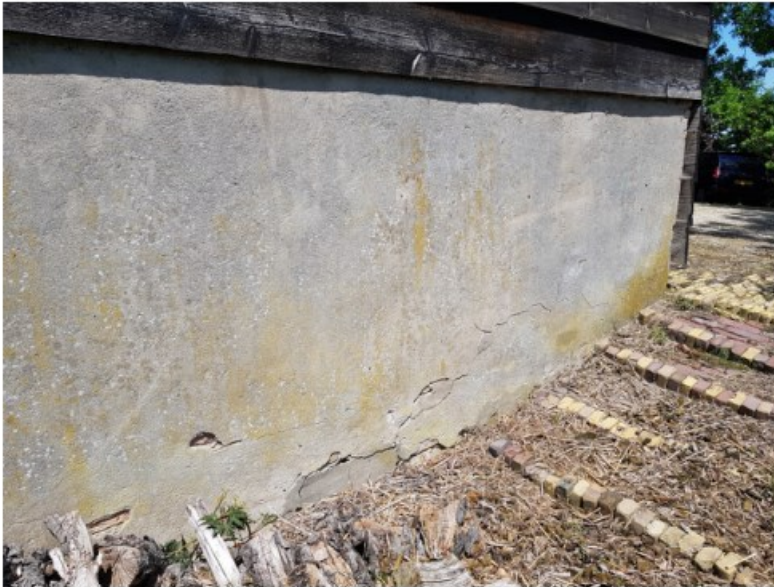
- 29 *De keermuur van de linker zijgevel bij de voorgevel.*  
 Omdat de keermuur geheel is bepleisterd met cement is momenteel helaas niet te zien of de muur in verschillende bouwfases tot stand is gekomen. Daar waar het pleisterwerk is beschadigd, is wel te zien dat de muur bestaat uit handgevormde stenen.

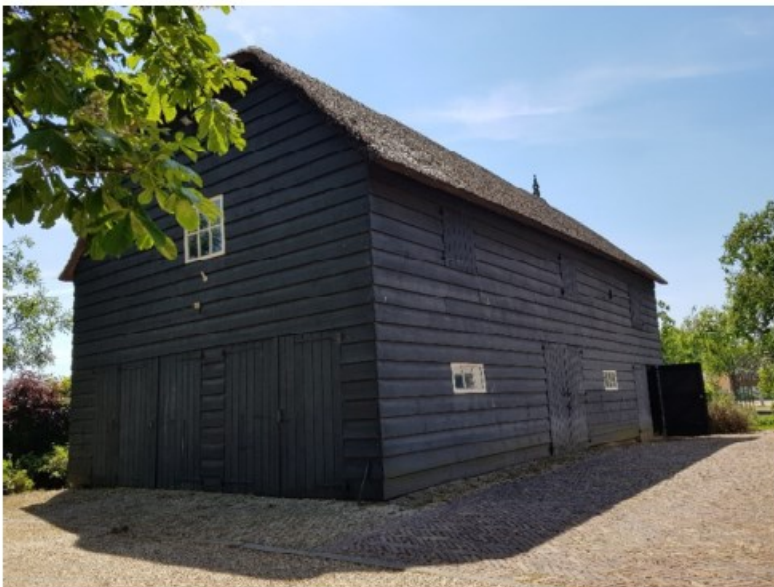
- 30 *Een zadeldak met riet gedekt met bij de voorgevel een wolfseind en aan de achterzijde een topgevel met een makelaar.*

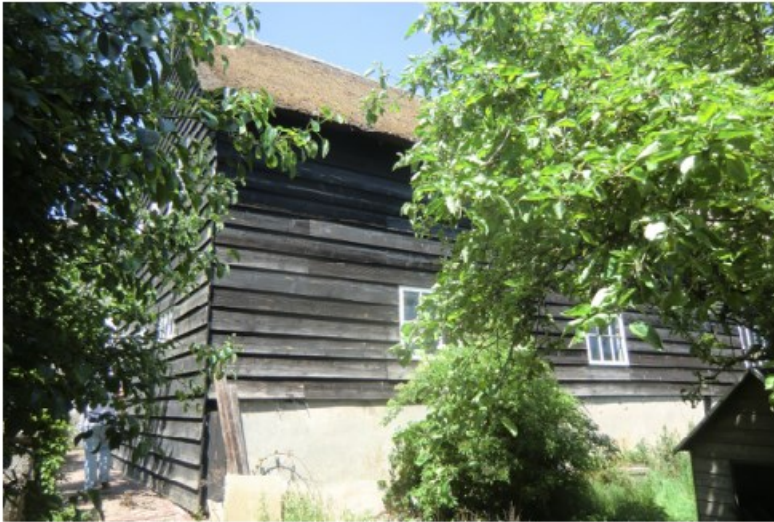
31 Op de nok grijs gesmoorde rietvorsten.

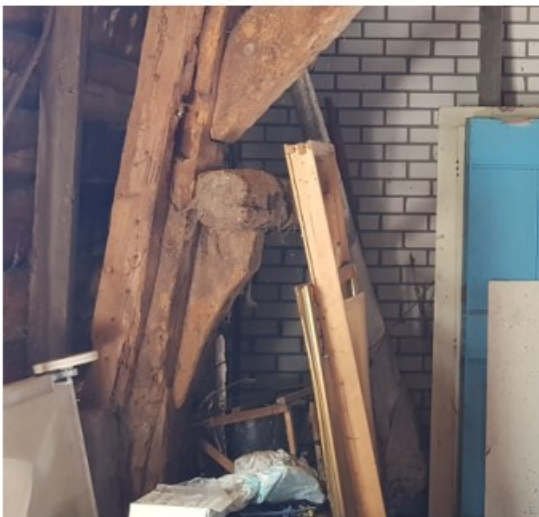
34 *Een restant van de verlengde vloedzolderbalk.*

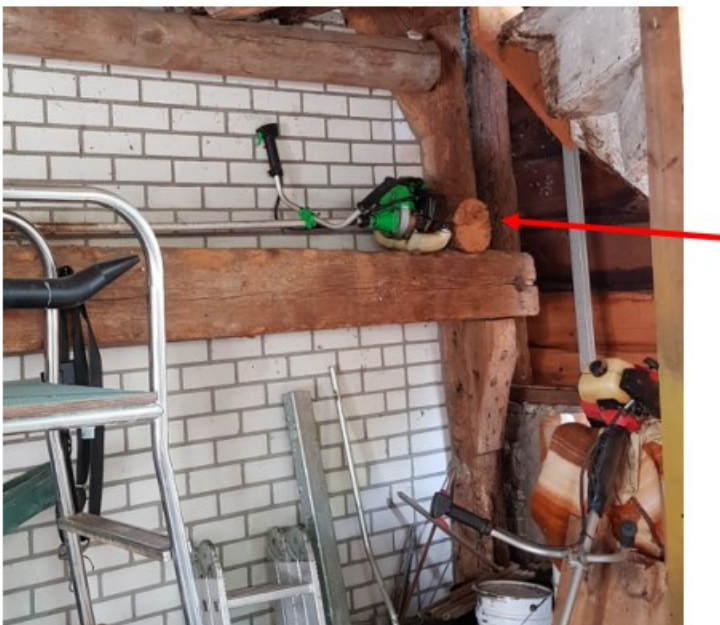
35 *Een restant gebintstrijkbalk met hierop nog een restant vloedzolderbalk (pijl). Hierboven een hergebruikte telefoonmast waarmee de balklaag wordt gedragen die voor de hergebruikte tweekwartentrap (uiterst rechts) is verlaagd.*

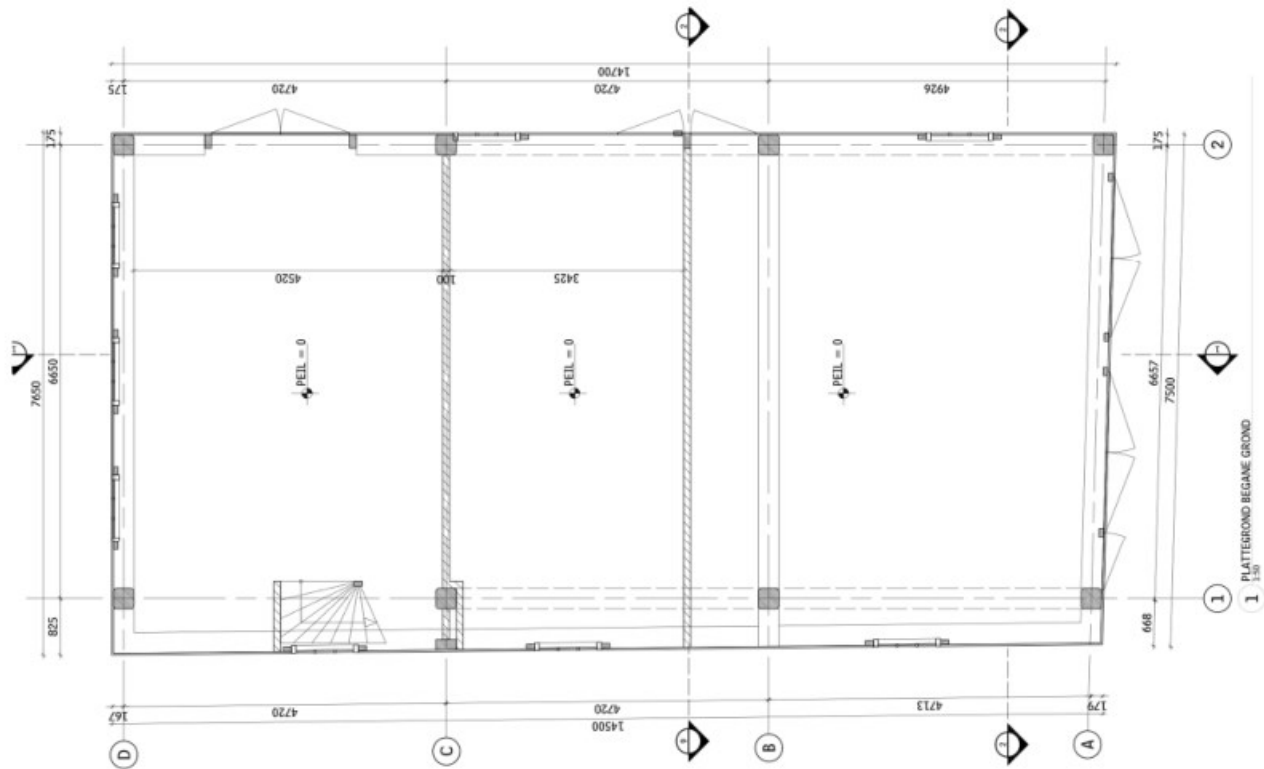
*Plattegrond begane grond. Voorgevel rechts. Bron: Lüchinger architects*

De begane grond bestaat uit een voorruimte als garage, een middenruimte en een ruimte aan de achterzijde met een trap. De ruimtes zijn afgescheiden door kalkzandstenen scheidingswanden.

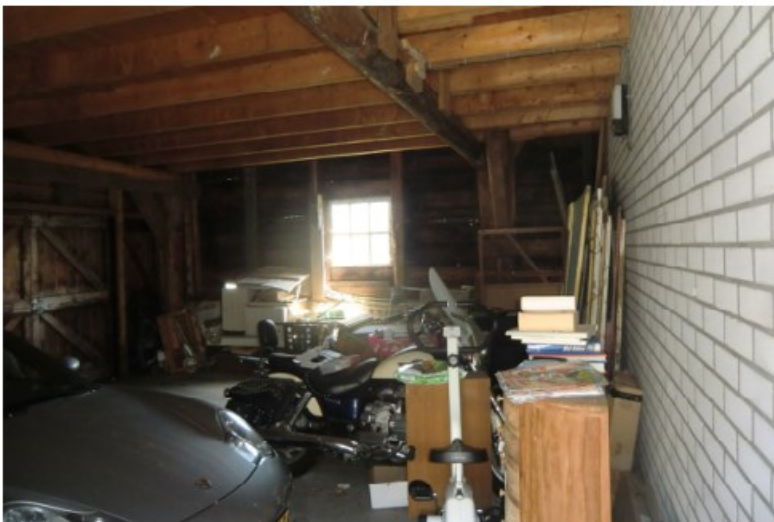
36 Overzichtsfoto van de het voorste compartiment / het garagegedeelte met het zicht op de linker zijgevel.

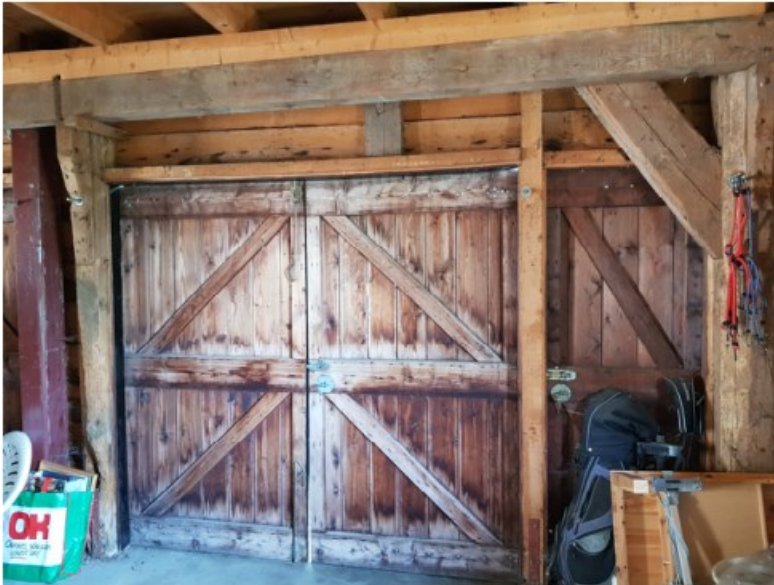
37 *De zolder wordt gedragen door een oude strijk balk. Op deze balk is een extra balk aangebracht die de huidige zoldervloer draagt.*

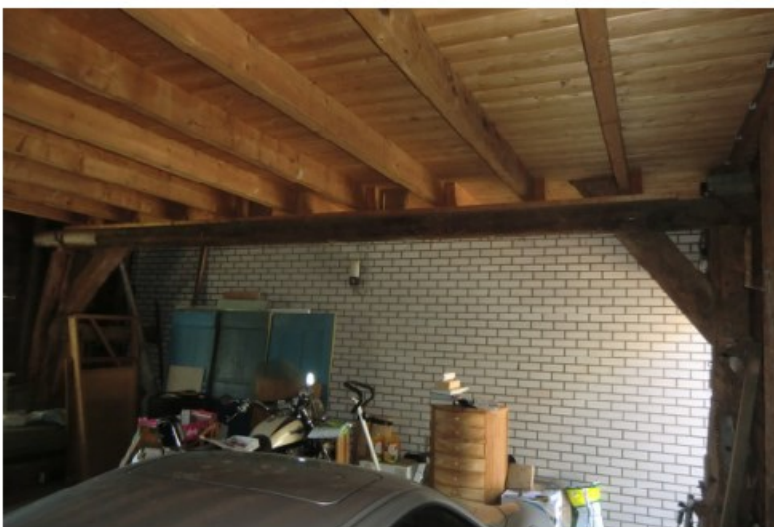
38 *Alleen het houtskelet is historisch. Balklagen, begane grondvloer, scheidingswand en (op de rechter zijgevel na) het hele stijl- en regelwerk is modern.*

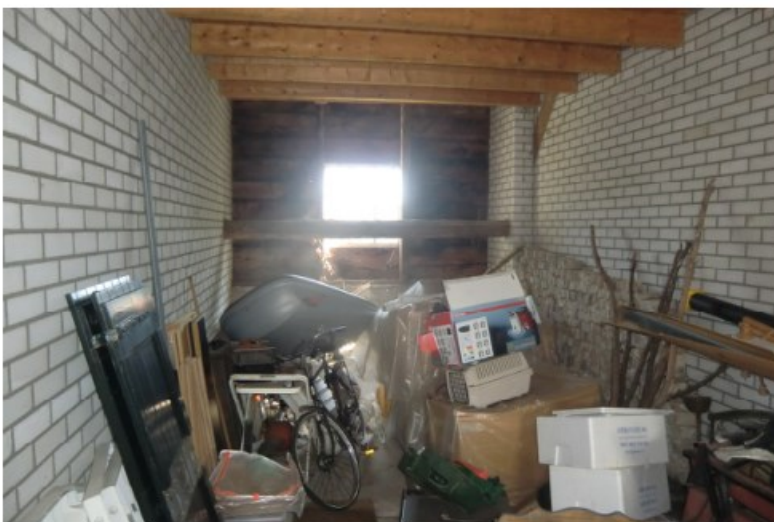
39 *Midden door de tussenruimte loopt een horizontale gebintstrijkbalk dat een restant is van de vloedzolder.*

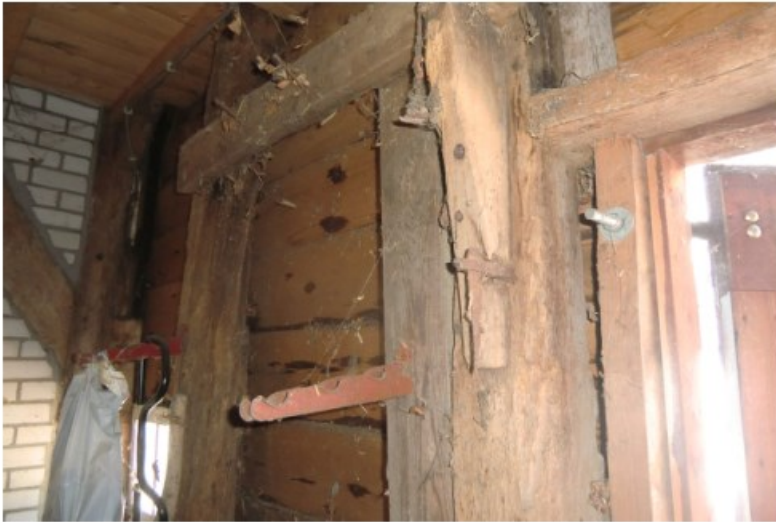
40 *Moderne kozijnen zijn geplaatst tussen het historische stijl- en regelwerk van de rechter zijgevel.*

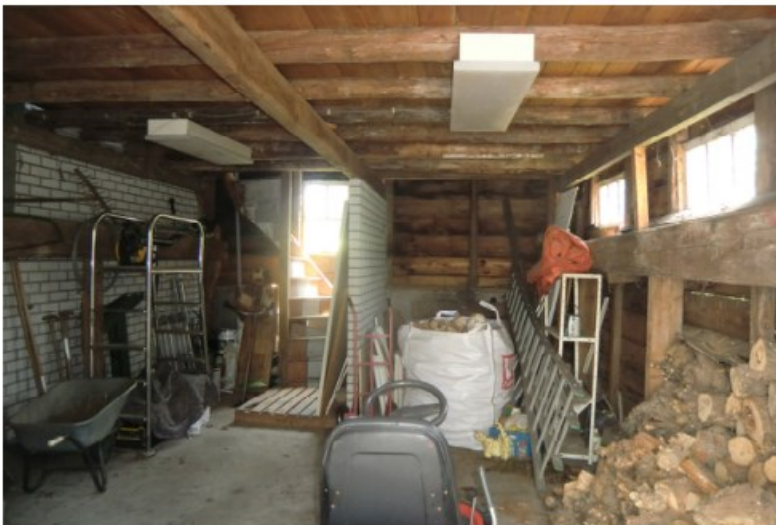
41 *De achterste ruimte met trap.*

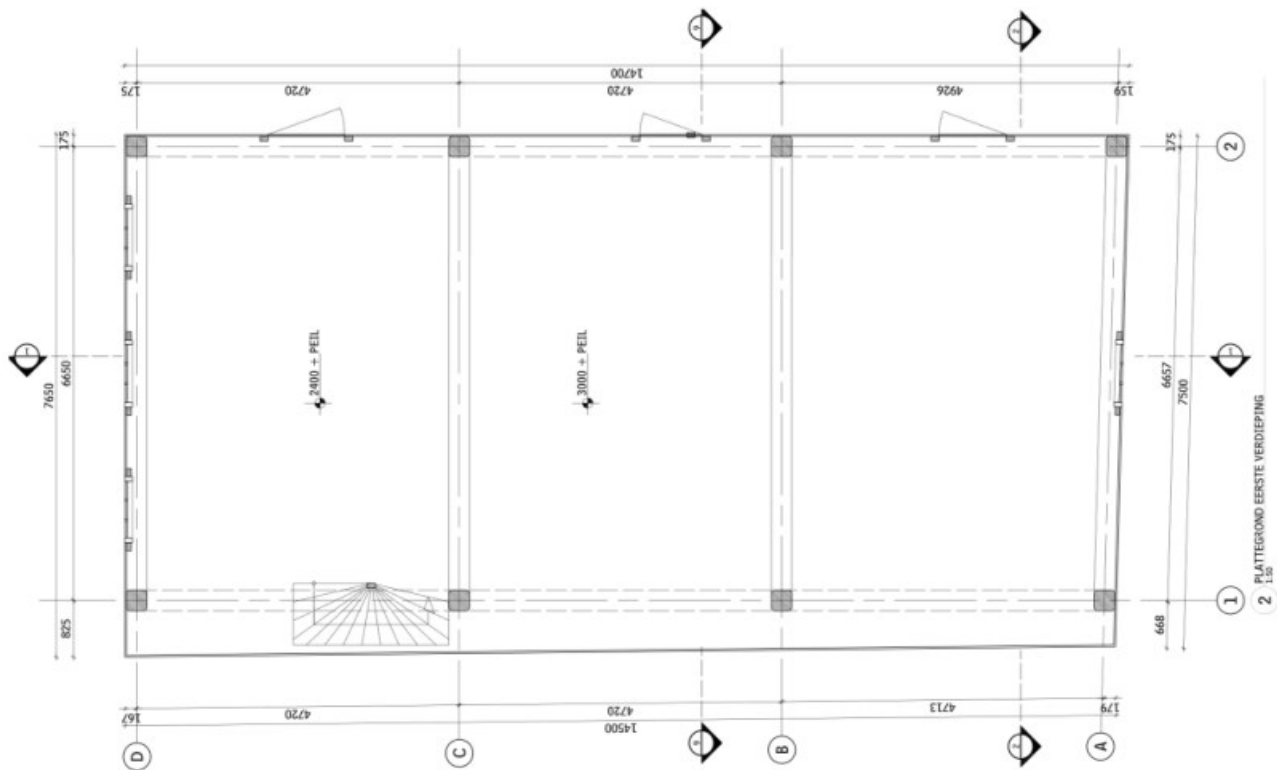
Plattegrond zolder. Voorgevel rechts. Bron: Lüchinger architects

In 1986 is het dak vervangen. De zolder is een open ruimte waar de ankerbalken hoger dan de verdiepingvloer doorheen lopen.

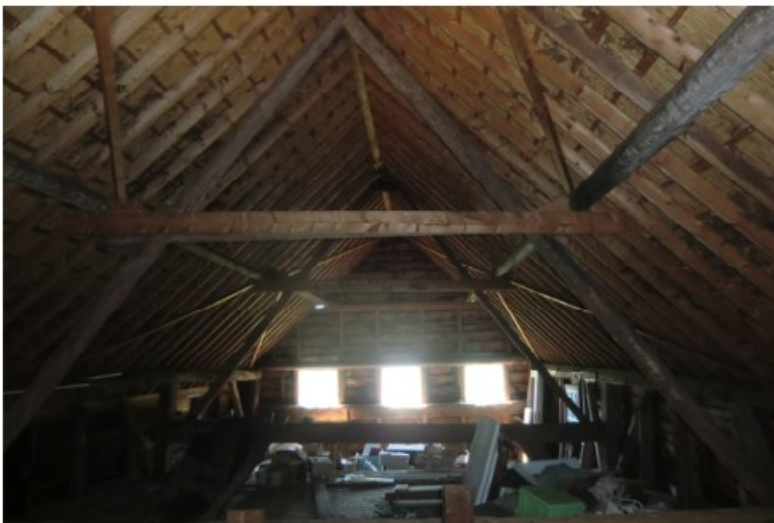
42 De kap met het zicht op de achtergevel.  
In 1986 is het dak vervangen.

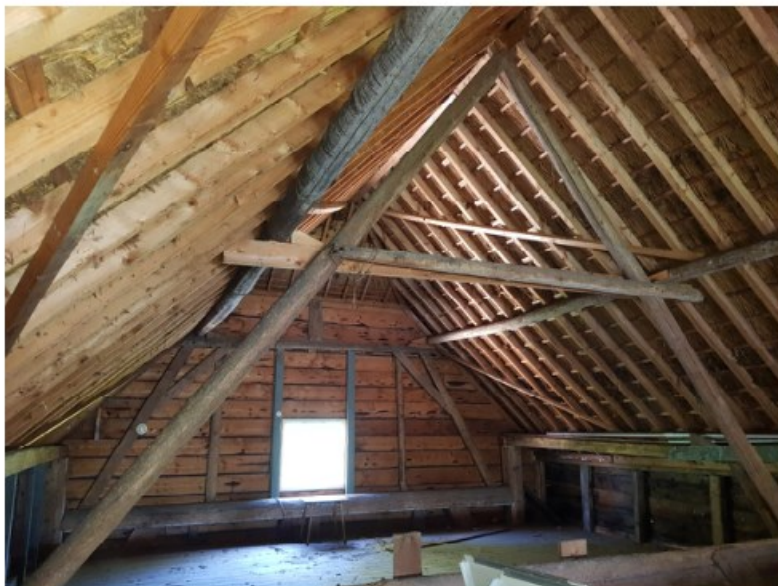
43 *De kap met het zicht op de voorgevel.*

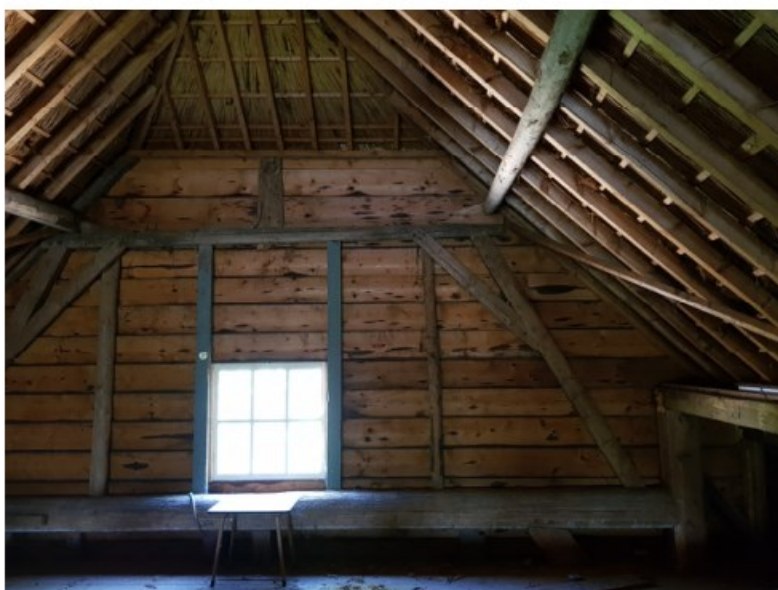
44 *De voorgevel met aan de binnenzijde een gebint met een jukspant.*

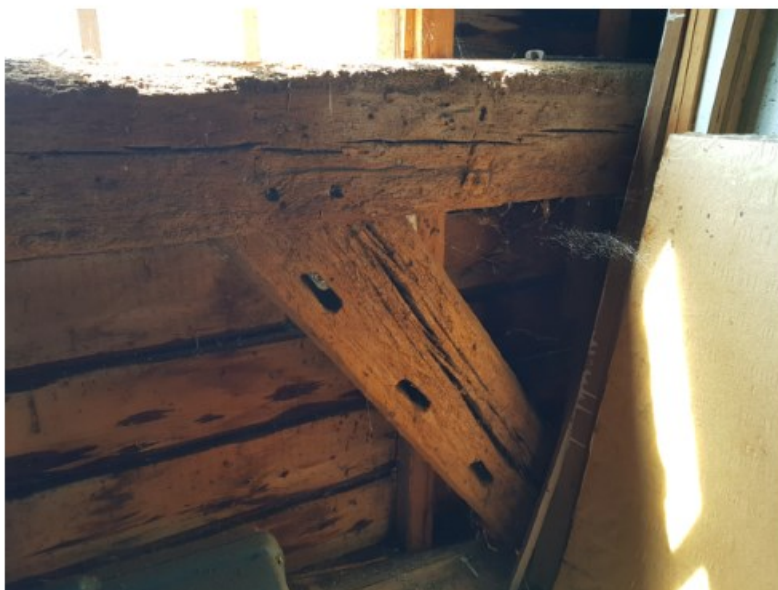
45 *Bij het achterste gebint is het korbeel bij de rechter zijgevel gemaakt van een hergebruikt onderdeel van een gesloopte hooiberg. Dit is te zien aan de langwerpige sleufgaten waar bij een 'laan' van de hooiberg de sporen doorheen staken.*

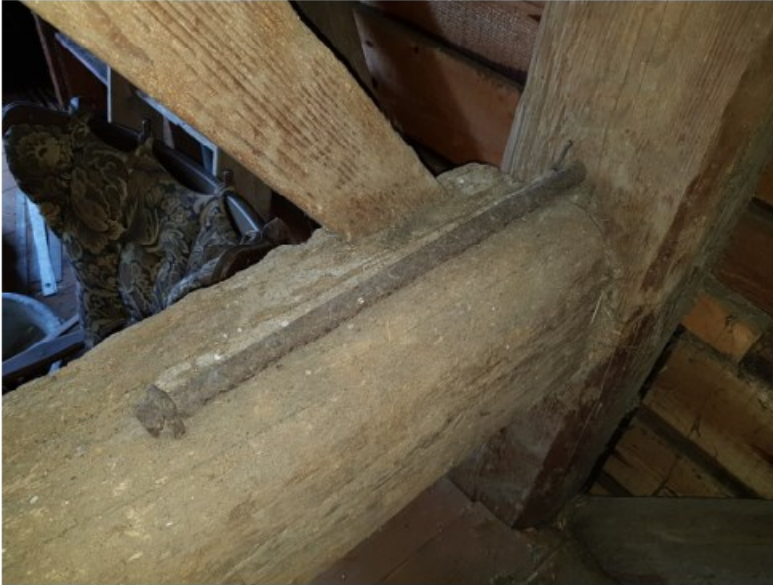
- 46 *De ankerbalk van het derde gebint is bij de rechter zijgevel versterkt met een ijzeren verankering.*

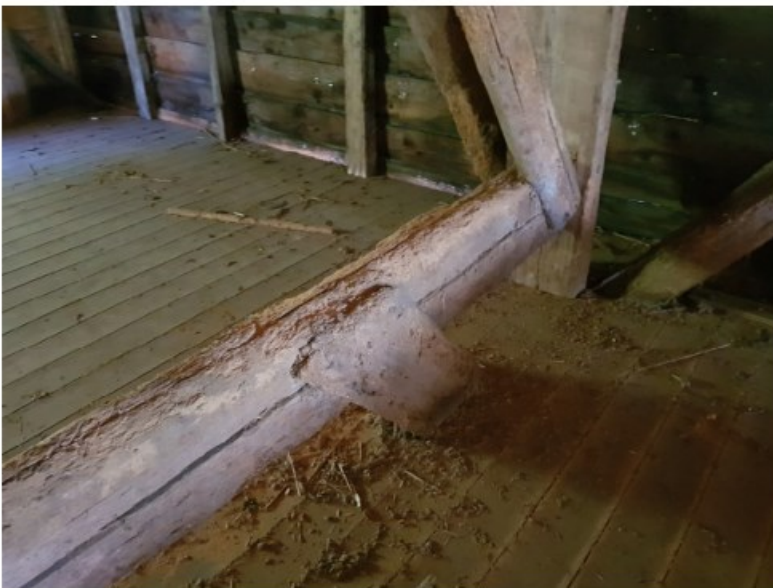
- 47 *Bij het tweede gebint is het korbeel bij de achtergevel versterkt met een opdikking.*

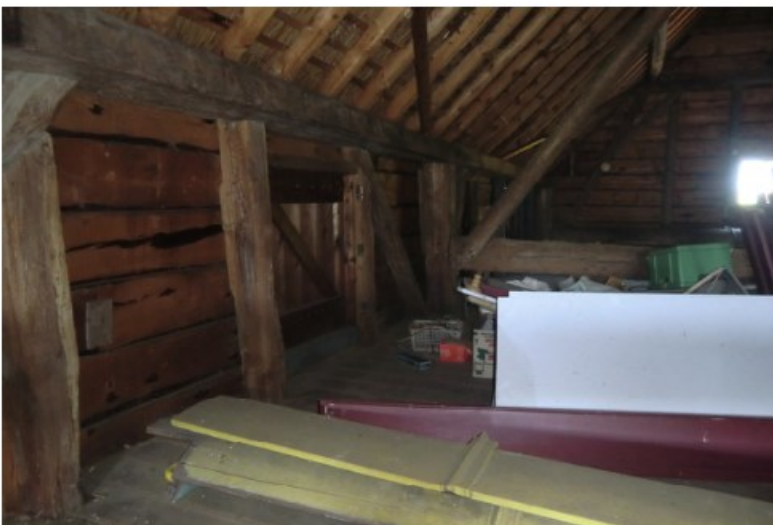
- 48 *Bij de rechter zijgevel bevinden zich onder de gebintplaat tussen de ankerbalkgebinten een aantal stijlen waarop de beplanking van de buitenwand is bevestigd. Deze stijlen zijn zwaar uitgevoerd en authentiek. Waarschijnlijk stammen ze uit de bouwtijd van de schuur. Tussen enkele stijlen bevinden zich hooiluiken.*

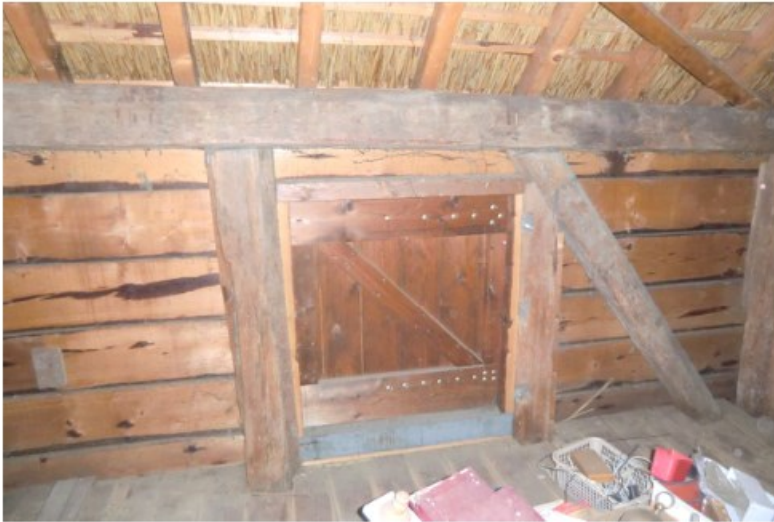
- 49 *De rechter stijl doet dienst als kozijnstijl voor één van de hooiluiken is gemaakt eveneens gemaakt van een voormalige hooiberglaan. Ook hier zijn langwerpige gaten te zien.*
