# BOUWHISTORISCHE OPNAME

SCHUUR PEPERSTRAAT 48

TE OUD-ALBLAS

TECHNISCHE INSPECTIE  
SCHUUR  
PEPERSTRAAT 48, OUD-ALBLAS

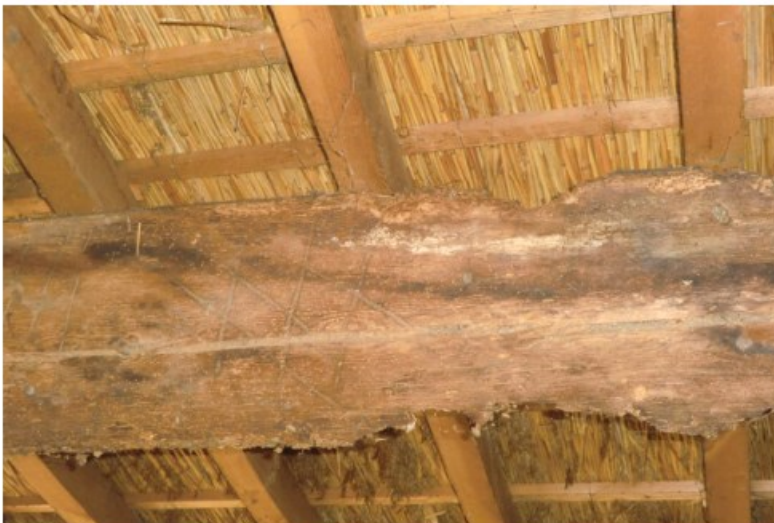
- 50 *Een oud vlotmerk dat zichtbaar is onderaan één van de gebintplaten.  
Vlotmerken zijn oude eigenaarsmerken van de bouthandelaren uit de tijd dat hout met vlotten over de rivieren werd aangevoerd naar de stapelplaatsen. Dergelijke merken bestaan meestal uit een complexe vorm van getrokken lijnen.*

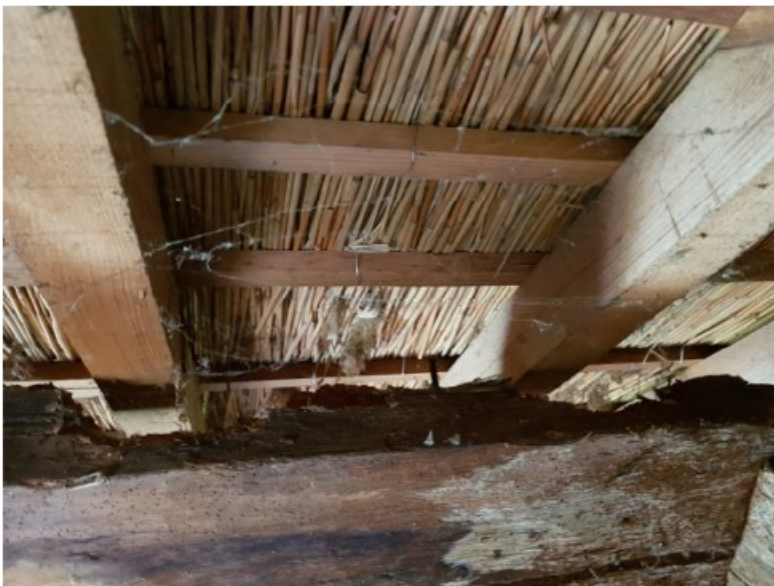
- 51 *Bij de linker gebintplaat is te zien dat hier oorspronkelijk ronde daksporen waren die over de gebintplaat lagen en doorliepen.  
De huidige rechthoekige daksporen lopen bij de linker gebintplaat door terwijl bij de rechter gebintplaat de sporen met het uiteinde op de gebintplaat staan.*

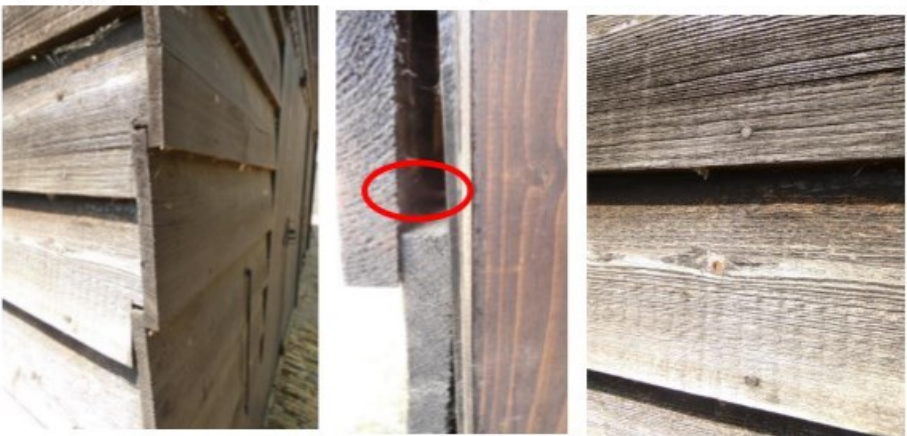
| # | Rubriek/ -locatie | * | * | Toelichting |
|---|---|---|---|---|
| #4 | 1.2 Houtenwanden<br>(algemeen) | G | 2 | <p>Alle vier de gevels zijn bekleed met houten potdekselwerk. De huidige bekleding is, gezien de moderne spijkers, pas aangebracht nadat de houtconstructie al was vervormd en is op die manier dus mee gevormd naar de scheefstaande constructie. Het hout van het beschot is over het algemeen goed en op de juiste wijze opgespijkerd (rood omcirkeld in foto).</p> <p>Op de rechterzijgevel is langs het maaiveld de gevel groen gekleurd door opspattend regenwater op de harde bestrating (zie onderste foto). Op termijn kan dit mogelijk leiden tot houtaantasting. Eventueel kan het aanbrengen van een grindkoffer langs de gevels dit voorkomen.</p> <p>Gezien de bij rubriek #18 toegelichte benodigde aanpassingen aan de houtconstructie, moet er rekening mee gehouden worden dat de gevelbekleding geheel ontmanteld moet worden. Dit moet voorzichtig gebeuren aangezien het risico bestaat dat delen splijten bij het uittrekken van de spijkers. Gespleten delen kunnen niet hergebruikt worden. Het is raadzaam de delen bij het ontmantelen te nummeren om deze op dezelfde plek weer terug te kunnen brengen. Het terugplaatsen moet op dezelfde wijze gebeuren met spijkers boven het onderliggende deel en hart kant van de plank aan de buitenkant. Aanbevolen wordt onder de hoekaansluitingen dubbelgeslagen DPC- of EPDM-folie aan te brengen om eventuele regeninslag naar beneden af te voeren.</p> |

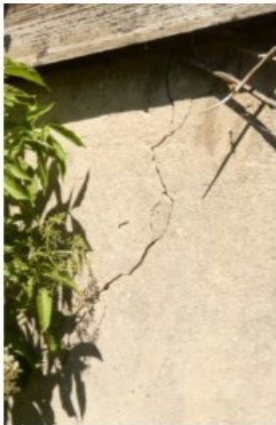
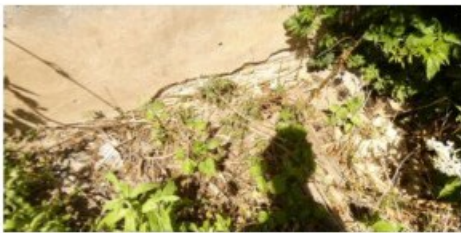
| # | Rubriek/ -locatie | * | * | Toelichting |
|---|---|---|---|---|
| #5 | 1.3 Gevelpleisterwerk<br>- Trasraam | M | 3 | <p>Het pleisterwerk op de voeting van de linkerzijgevel is plaatselijk gescheurd (zie bovenste foto). Hoe ver de scheur naar onder doorloopt is door de begroeiing niet goed te zien. Waarschijnlijk is dit echter een zettingscheur die verband houdt met het verzakken van het maaiveld langs deze gevel. Nadat het aanbevolen funderingsherstel bij rubriek #1 is uitgevoerd is de oorzaak hiervan weggenomen en kan het pleisterwerk hersteld worden.</p> <p>Op de onderste foto lijkt het pleisterwerk niet doorgetrokken tot onder maaiveld. Pleisterwerk wordt doorgaans rond het maaiveld aangebracht om te functioneren als trasraam (een waterkerende laag) tegen optrekkend vocht uit de bodem. Hiervoor moet het pleisterwerk minimaal 30-40 centimeter onder het maaiveld of tot het begin van de fundering doorlopen. Aanbevolen wordt dit hier ook te doen om het trasraam effectief te laten zijn.</p> |

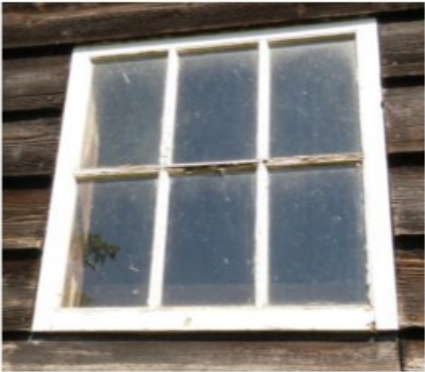
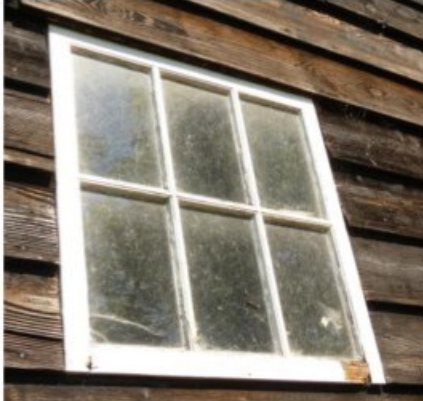
| # | Rubriek/ -locatie | * | * | Toelichting |
|---|---|---|---|---|
| #6 | 1.4 Vensters in hout (algemeen) | M | 3 | <p>Rondom zijn de gevels voorzien van houten roedevensters met enkelzijdige beglazing. Vooral langs de linkerzijgevel zijn raamhout of glasroedes gedeeltelijk ingerot (foto's onder). Bij andere vensters zijn de spijkertjes onderhevig aan corrosie (zie detailfoto rechts). Deze gebreken kunnen worden opgelost met plaatselijk houtrotherstel en het vervangen van enkele glasroedes.</p> |

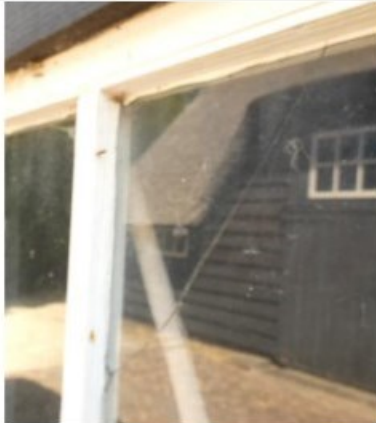
| # | Rubriek/ -locatie | * | * | Toelichting |
|---|---|---|---|---|
| #9 | 1.7 Beglazing/glas in lood | M | 2 | <p>Alle vensters hebben modern floatglas dat bij één venster, het voorste venster in de rechterzijgevel, gebroken is (zie foto).</p> |

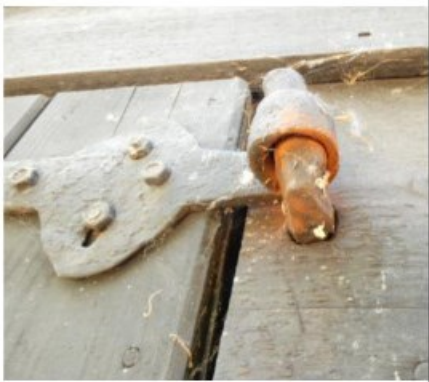
| # | Rubriek/ -locatie | * | | Toelichting |
|---|---|---|---|---|
| #11 | 1.7 Schilderwerk ijzer<br>.2 | M | 3 | <p>Verskillende duimgehengen in de voorgevel en rechterzijgevel zijn onderhevig aan corrosie (zie foto). Advies is om alle deurgehengen uit te nemen voor behandeling in de werkplaats. De ijzeren onderdelen moeten geheel kaalgchaald en ontroest worden, dan duurzaam geprimerd en geschilderd voordat ze worden teruggeplaatst. Om de gehengen weer op dezelfde plek terug te kunnen plaatsen is het raadzaam deze bij het uitnemen te nummeren.</p> |

| <b>Onderdelen</b> | <b>Rubriek</b> | <b>Technische staat</b> | <b>Termijn</b> |
|---|---|---|---|
| Duimgehangen uitnemen voor behandeling tegen corrosie | 1.7 | Matig | 1-2 jaar |

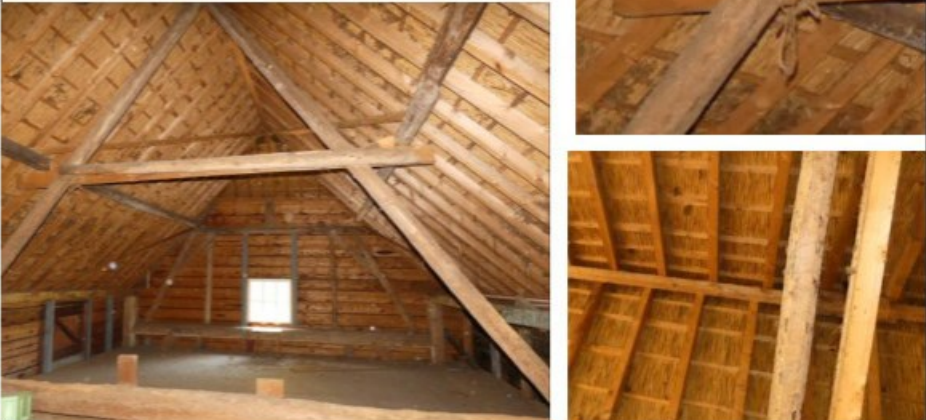
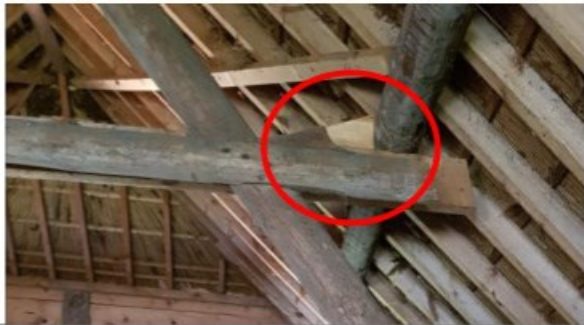
| # | Rubriek/ -locatie | *<br>1 | *<br>2 | Toelichting |
|---|---|---|---|---|
| #13 | 2.1 Kapconstructie | M | 3 | <p>De historische kapconstructie is rank en verzwakt en reeds plaatselijk met moderne middelen versterkt. Op de foto rechtsboven is dit goed te zien. Verschillende houtverbindingen zijn zwak, deze moeten allemaal nagelopen worden en zo nodig worden verstevigd.</p> <p>Door het schranken en vervormen van de gebinten (zie rubriek #17) is ook de kapconstructie vervormd. Dit is onder andere te zien aan de gordingsstut die met modern hout is opgedikt (zie foto onder). Tevens zitten de sporen in de nok mogelijk door een vervorming in het dakvlak niet recht tegenover elkaar (zie foto rechts midden). In principe is dit acceptabel zolang de kapconstructie technisch kan voldoen. Plaatselijk zijn waarschijnlijk verstevigingen nodig die op advies van een constructeur bepaald moeten worden. Zeker als de gewichtsbelasting verhoogd gaat worden door bijvoorbeeld het aanbrengen van een isolatiepakket.</p> |

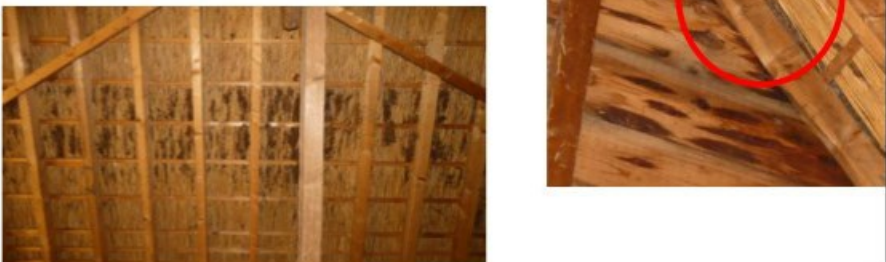
| # | Rubriek/ -locatie | *<br>1 | *<br>2 | Toelichting |
|---|---|---|---|---|
| #14 | 2.2 Dakbedekking | R | 3 | <p>De rieten dakbedekking is plaatselijk weggesleten zoals omcirkeld op de foto rechts langs de achtergevel. Geadviseerd wordt het riet binnenkort bij te laten werken en plaatselijk bij te stoppen. Verder valt op dat er veel pluimen aan het riet zichtbaar zijn (zie foto onder) maar dit is geen technisch probleem.</p> |

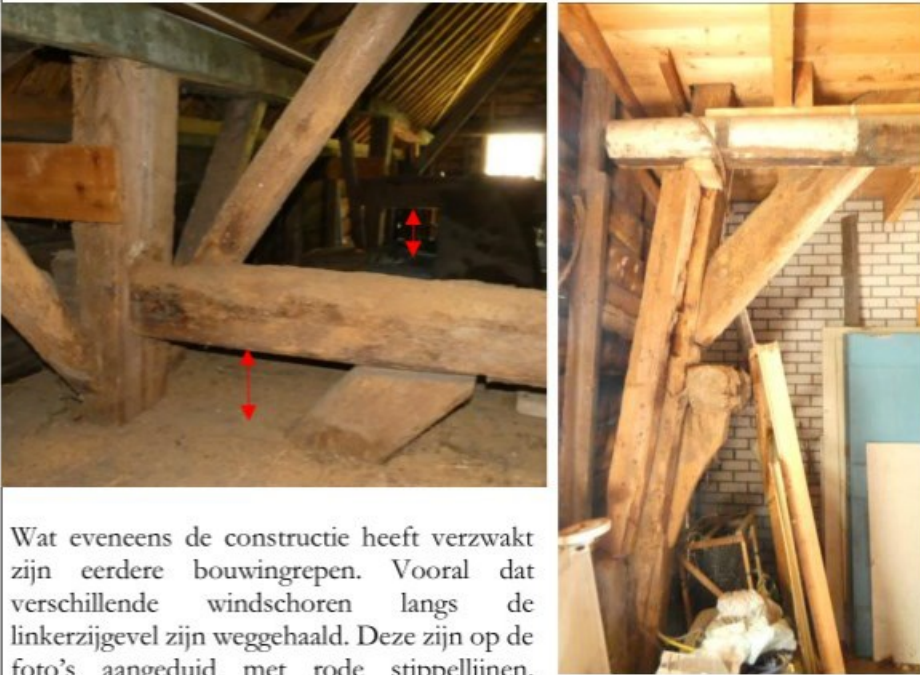
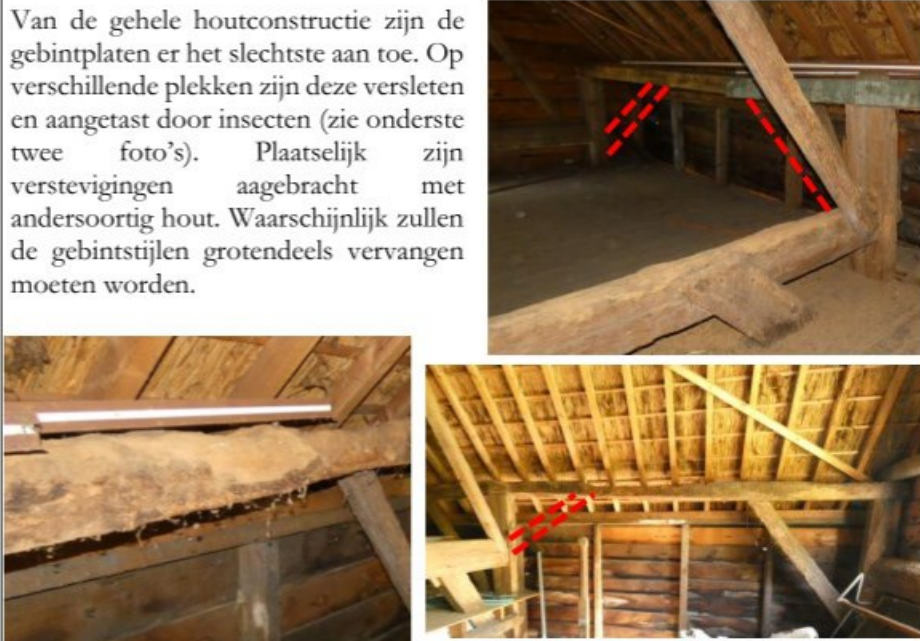
| # | Rubriek/ -locatie | *<br>1 | *<br>2 | Toelichting |
|---|---|---|---|---|
| #17 | <b>3.2 Dragende constructies en vloeren</b><br>- Gebinten | S | 3 | <p>Zoals al eerder genoemd bij verschillende rubrieken is de gebintconstructie vervormd. De vervormingen zijn het gevolg van het schranken van de gebinten, hetgeen op zijn beurt niet alleen door het eenzijdig wegzakken van een gebintstijl is gekomen (zie #2), maar ook door het in de loop der tijd zwakker worden van houtverbindingen en materiaal. Dit heeft tot gevolg dat de eerder genoemde gebintstijl tientallen centimeters van de gevel is gekomen (zie foto rechts) en dat ankerbalken onderling meer dan 20 cm in hoogte verschillen (foto links rode pijlen).</p> <p>Wat eveneens de constructie heeft verzwakt zijn eerdere bouwingrepen. Vooral dat verschillende windschoren langs de linkerzijgevel zijn weggehaald. Deze zijn op de foto's aangeduid met rode stippellijnen. Hierdoor zijn de gebintplaten doorgebogen en is de schuur in de langsrichting niet stabiel. Aanbevolen wordt de windschoren terug te plaatsen.</p> <p>Van de gehele houtconstructie zijn de gebintplaten er het slechtste aan toe. Op verschillende plekken zijn deze versleten en aangetast door insecten (zie onderste twee foto's). Plaatselijk zijn verstevigingen aangebracht met andersoortig hout. Waarschijnlijk zullen de gebintstijlen grotendeels vervangen moeten worden.</p> |

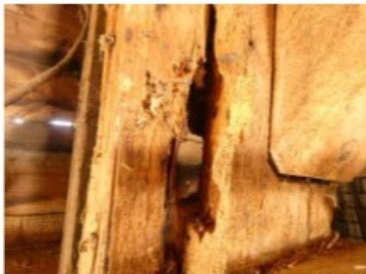
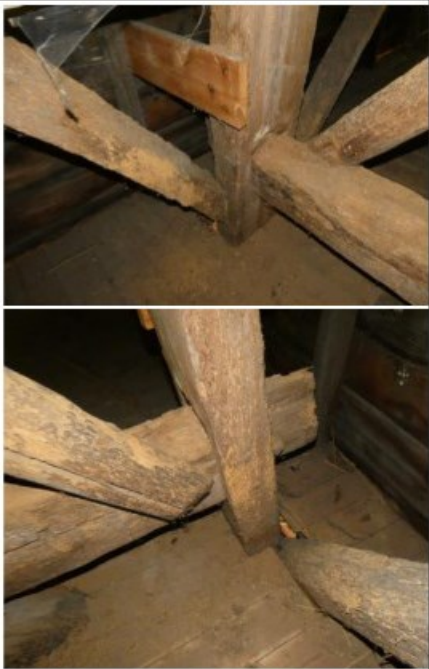
| # | Rubriek/ -locatie | * * | | Toelichting |
|---|---|---|---|---|
| #18 | - Gebinten (vervolg) | - | - | <p>Op verschillende plekken is het historische hout aangetast door insecten (foto's rechts) en in mindere mate door houtrot (foto links). Onduidelijk is of de insecten aantasting nog actief is. Wel valt op dat deze niet de moderne houten delen heeft aangetast.</p> <p>Samenvattend kan gesteld worden dat de gebintconstructie in combinatie met de kapconstructie (#13) en fundering (#2) groot onderhoud nodig heeft. Er mag rekening worden gehouden met de noodzaak om de gebintstijlen los te koppelen, opnieuw te 'richten', en waar nodig (houtverbindingen en materiaal) te versterken en van goede poeren of voeting te voorzien. Omdat het historische hout in veel gevallen zeer zwaar gedimensioneerd is, kan naar verwachting veel hiervan behouden blijven of worden hergebruikt. Dit is een grootschalige ingreep waarbij het hele gebouw steeds voldoende gestut en onderstempeld moet worden en waarschijnlijk de gevelbekleding tijdelijk afgehaald zal moeten worden (zie #4).</p> |

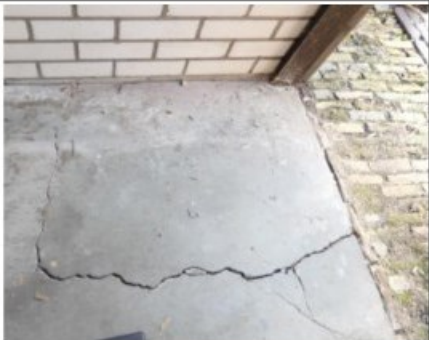
| # | Rubriek/ -locatie | * * | | Toelichting |
|---|---|---|---|---|
| #19 | - Begane grondvloer | R | 2 | <p>De begane grondvloer bestaat uit dunne betonnen vloervelden die voldoen voor de huidige functie. In ruimte 0.1 is de vloer plaatselijk gescheurd (zie foto).</p> |

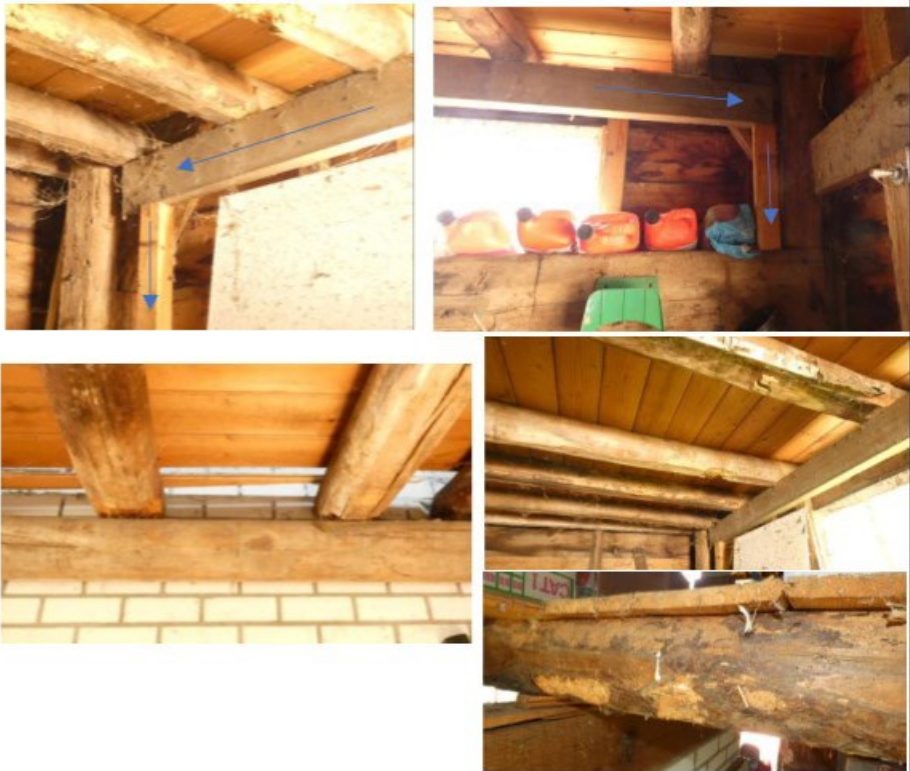
| # | Rubriek/ -locatie | *<br>1 | *<br>2 | Toelichting |
|---|---|---|---|---|
| #20 | - Zoldervloer | S | 4 | <p>Boven ruimtes 0.1 en 0.2 zijn de balken van de verdiepingsvloer vervangen voor modern hout, hier zij geen gebreken waargenomen. De vloer boven ruimte 0.3 is nog voorzien van rondhoutbalken en is in slechte staat.</p> <p>Langs de achtergevel is de vloer niet opgelegd op het gebint maar op een soort van geknutselde hulpconstructie (aangegeven met blauwe pijlen). Aan de andere zijde lijken de balkkoppen ingesleten te zijn (zie foto linksonder). Daarnaast zijn veel balken aangetast door insecten (foto's rechtsonder). De vloer voelt bij het belopen onstabiel aan en het plaatsen van zware objecten wordt ten zeerste afgeraden. Uit technisch oogpunt zal er rekening mee gehouden moeten worden dat een groot gedeelte van de balklaag vervangen dan wel versterkt zal moeten worden.</p> |

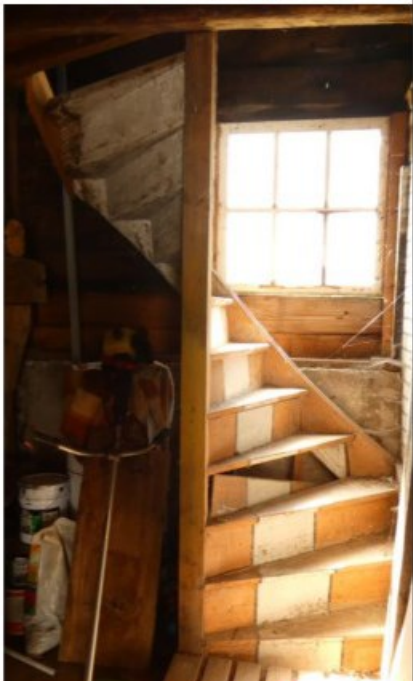
| # | Rubriek/ -locatie | *<br>1 | *<br>2 | Toelichting |
|---|---|---|---|---|
| #21 | - Trap | S | 5 | <p>De huidige steektrap komt oorspronkelijk uit het hoofdgebouw maar is erg verzwakt. Zoals op de foto te zien zijn enkele optredes afgebroken. De trap voelt onstabiel aan bij het belopen en is niet meer geschikt voor regelmatig gebruik. Vanuit technisch oogpunt wordt aanbevolen de trap te versterken danwel te vervangen.</p> |

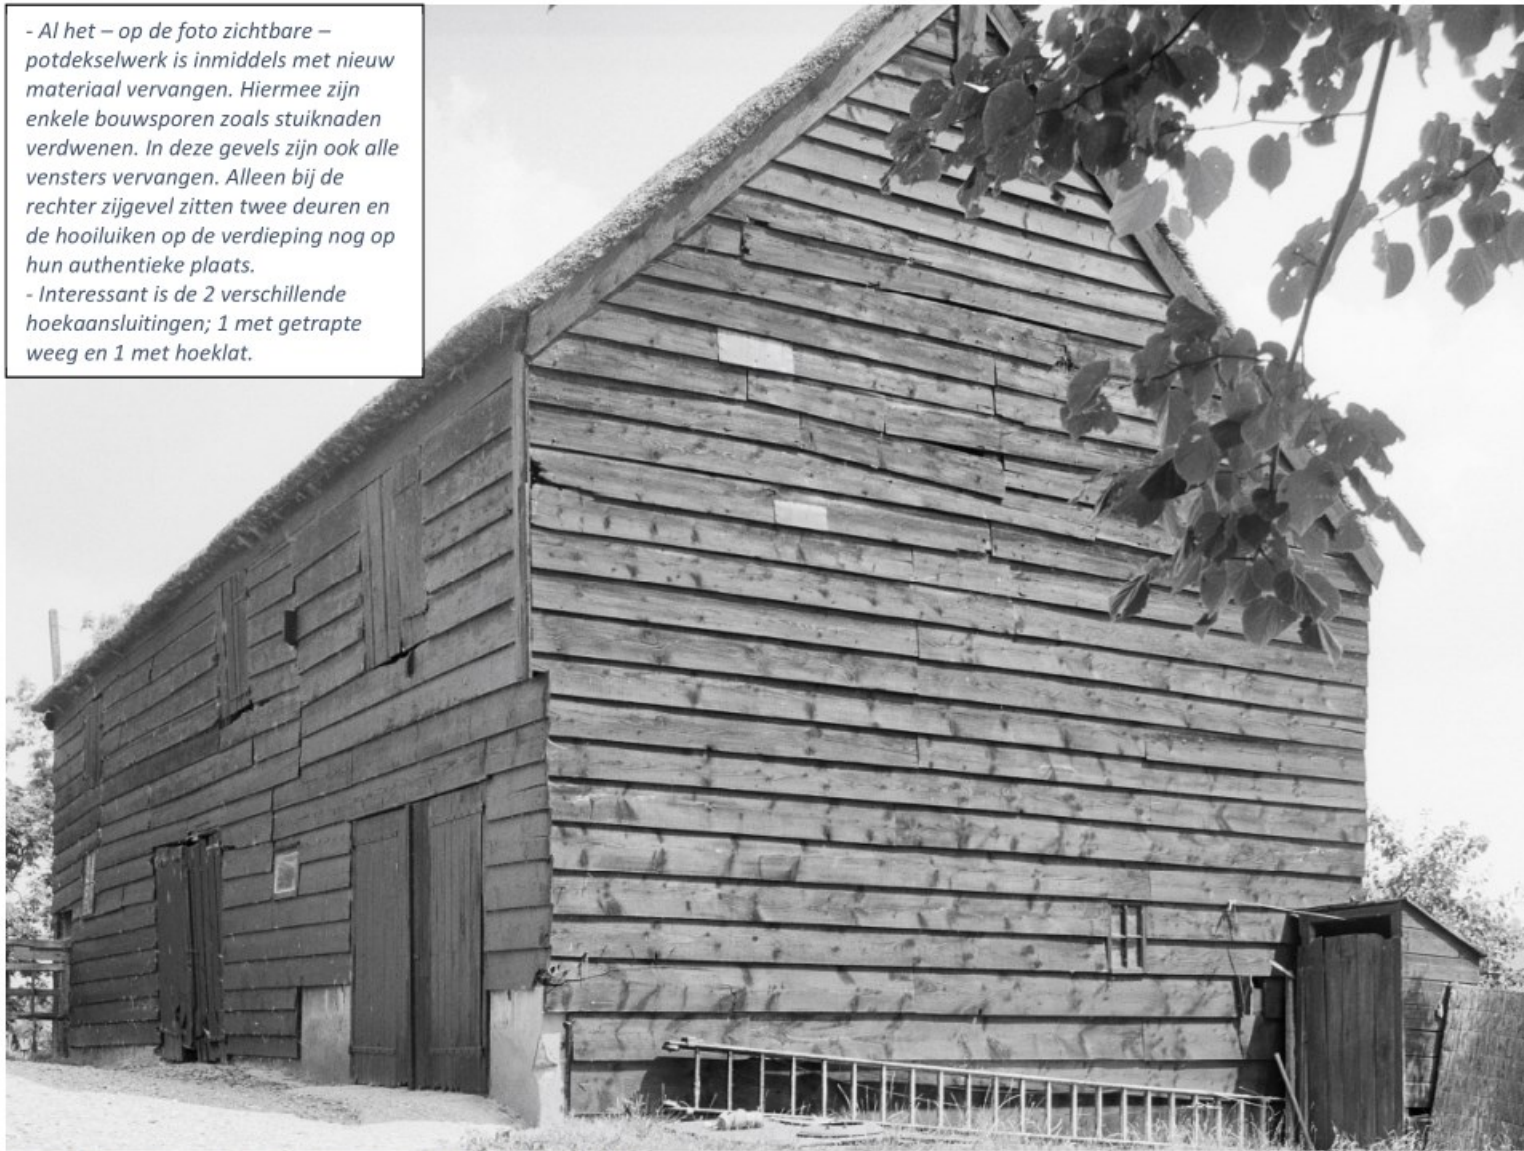
Figuur 17 Bron: Beeldbank RCE, Inv. Nr. 263319, G.J. Dukker 1986.

- Al het – op de foto zichtbare –  
potdekselwerk is inmiddels met nieuw  
materiaal vervangen. Hiermee zijn  
enkele bouwsporen zoals stuiknaden  
verdwenen. In deze gevels zijn ook alle  
vensters vervangen. Alleen bij de  
rechter zijgevel zitten twee deuren en  
de hooiluiken op de verdieping nog op  
hun authentieke plaats.  
- Interessant is de 2 verschillende  
hoekaansluitingen; 1 met getrapte  
weeg en 1 met hoeklat.

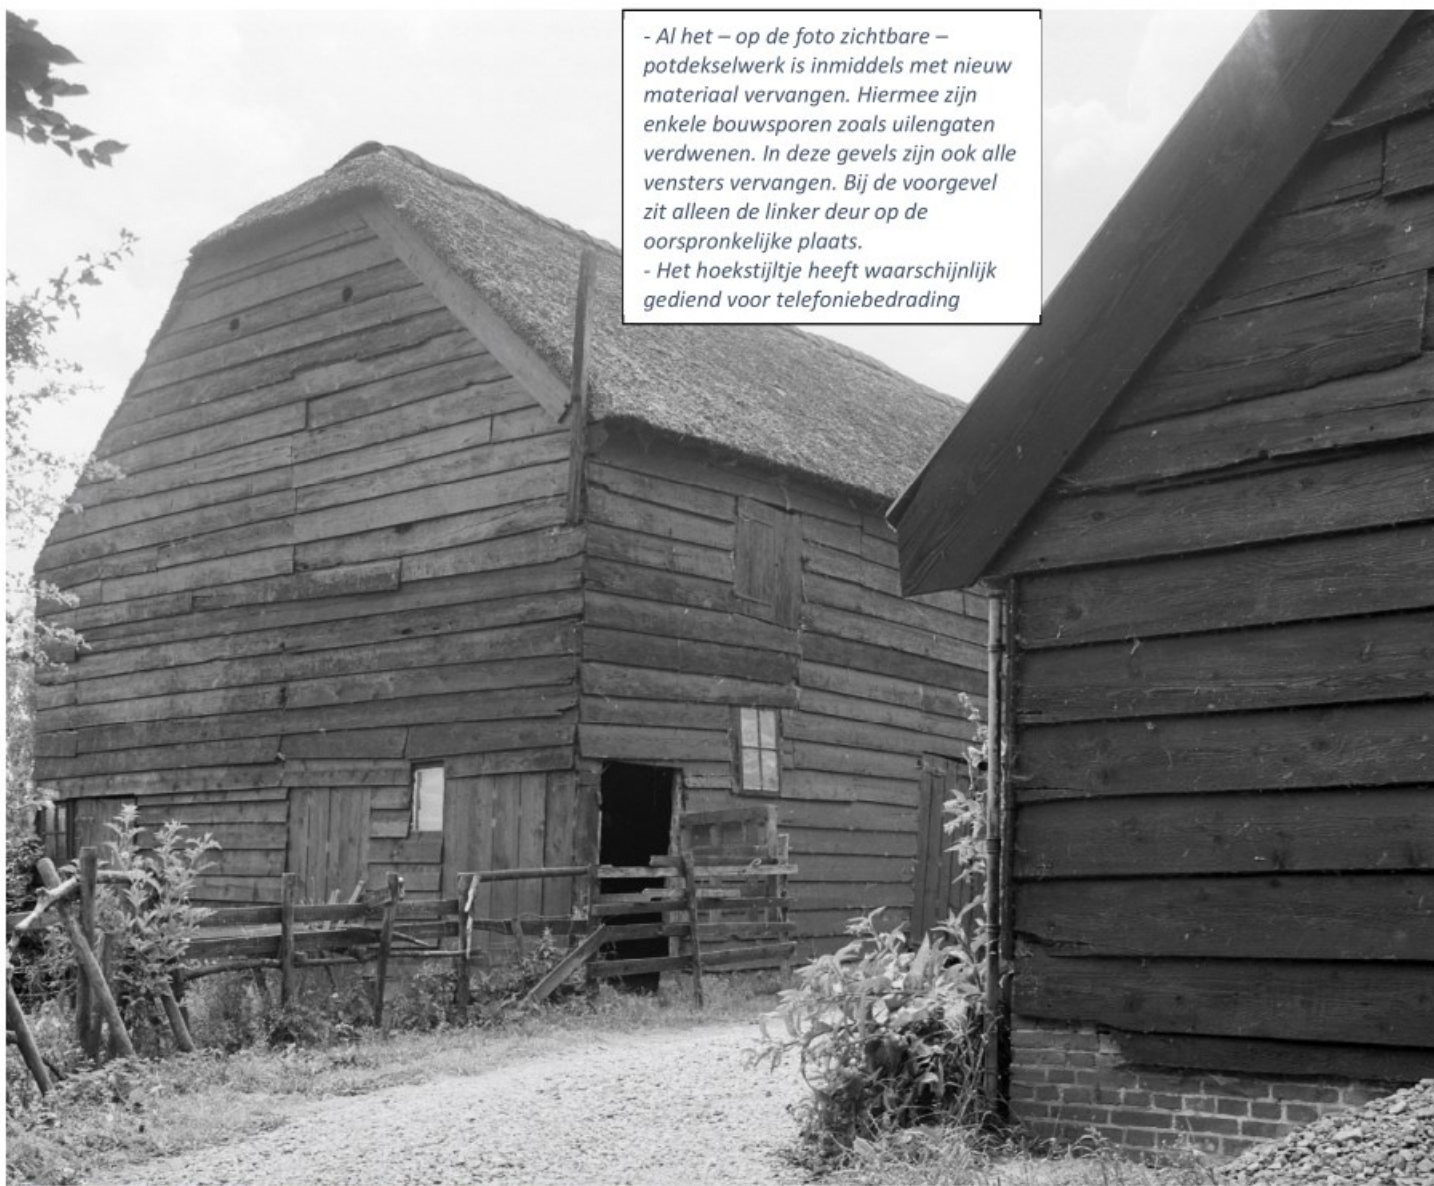
- Al het – op de foto zichtbare –  
potdekselwerk is inmiddels met nieuw  
materiaal vervangen. Hiermee zijn  
enkele bouwsporen zoals uilengaten  
verdwenen. In deze gevels zijn ook alle  
vensters vervangen. Bij de voorgevel  
zit alleen de linker deur op de  
oorspronkelijke plaats.  
- Het hoekstijltje heeft waarschijnlijk  
gediend voor telefoniebedrading

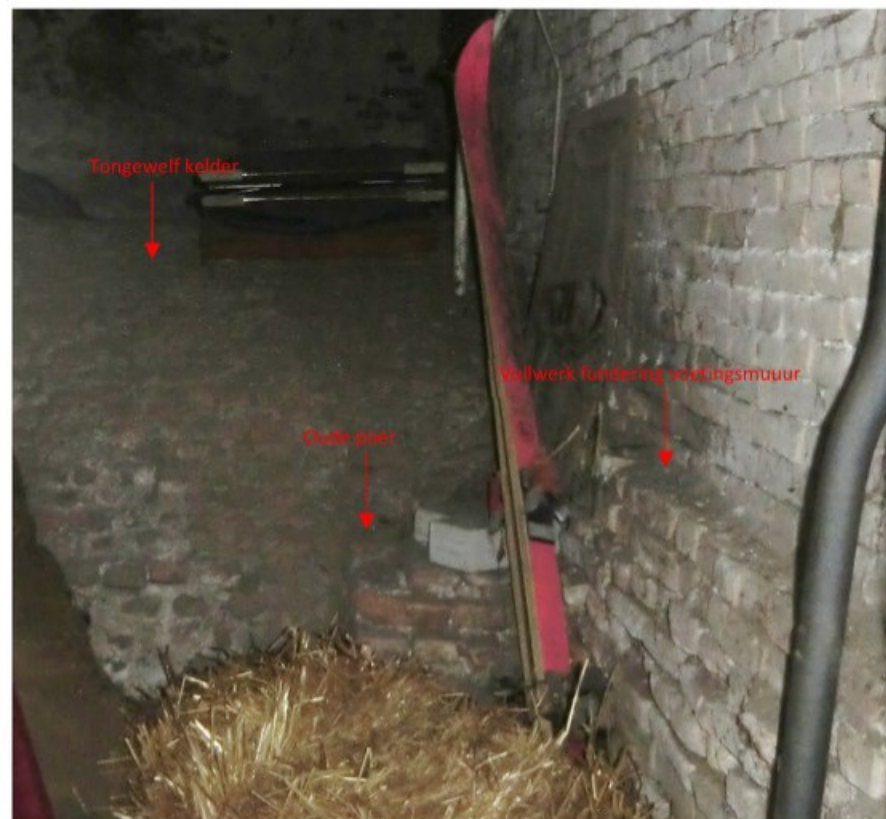
Figuur 3 Bovenzijde kelder met aangegeven oude bouwsporen

Op bovenstaande afbeelding zijn de oude vrij grote zalmroze metselstenen zichtbaar van de oudste bouwfase. De oude poer, ook zichtbaar bij \*1 op de plattegrond, staat in het midden van de huidige travee. De gebinten van dit oude gebouw stonden veel dicht bij elkaar; blijkt ook uit sporen in de overgeleverde gebintplaat. De oude gebinten

Op zichzelf zijn dit allemaal slechts aanwijzingen. Maar tezamen met diverse bouwsporen, waaronder hergebruikte gebintstijlen, gebintplaten, een oude toegangsdeur en de kelder zelf is een redelijk beeld van de oudste kern te maken (zie bouwhistorie). Doorslaggevend echter zijn de aanwezigheid van een poer en een voeting bij de kelder (Figuur 3), waaruit ook meer duidelijk wordt van de oorspronkelijke vloerhoogte binnen.

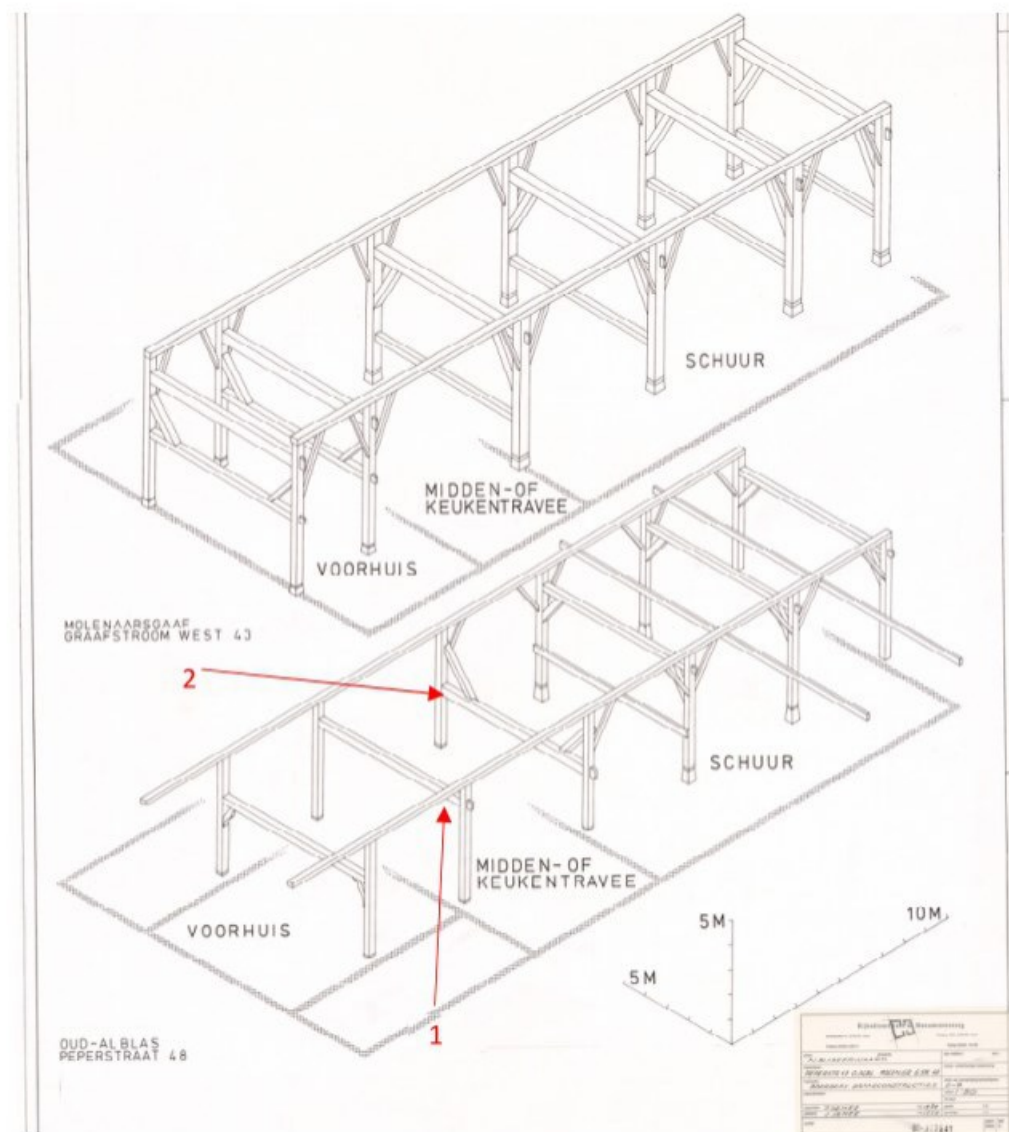
Figuur 4 Isometrische projecties van houtskeletten van twee onderzochte boerderijen. De onderste is Peperstraat 48. Bron: RCE beeldbank, afbeelding 017841.

De theorie is gebaseerd op de waarneming dat bij verschillende als 18<sup>e</sup> eeuwse gedateerde boerderijen de ankerbalkhoogten in het gebouw wisselen. Of dit inderdaad zo opgezet is vanwege de functionele

eisen die aan de onderliggende constructie gesteld worden kan hier bevestigd nog ontkracht worden. Het gebouw geeft echter wel meer de indruk dat deze wisselende hoogtes eerder het gevolg zijn van maximaal hergebruik van bestaande bouwmaterialen, waardoor geïmproviseerd moest worden. De bijbehorende tekening is een schets gebaseerd op tekeningen en een opmeting uit tweede hand. Net als bij \*7 op Figuur 1 is de ankerbalk die met 1 is aangeduid grotendeels opgesloten in de constructie en is deze niet door ons zelf geïnspecteerd. De toepassing van tegenschoren (gebintstijlschoren is een verkeerde term) bij nummer 2 op Figuur 4 lijkt eveneens achteraf te zijn toegepast, waarschijnlijk om instabiliteit bij zo'n laag geplaatste 'ankerbalk' te voorkomen.

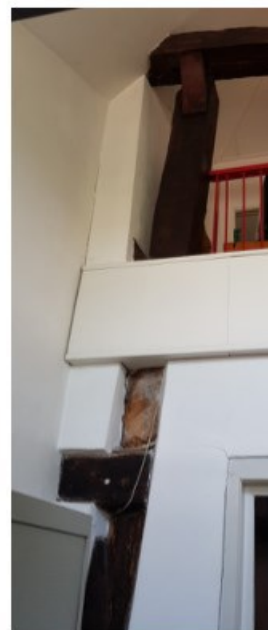
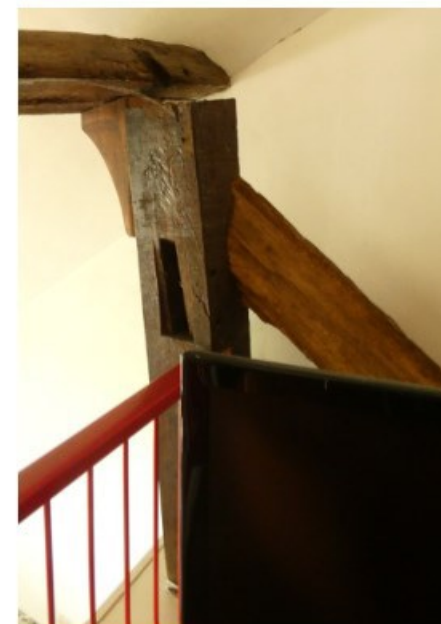
Tot slot staat 'ankerbalk' hier bewust tussen haakjes. De verbinding met de rechter stijl is net niet zichtbaar, maar de verbinding met de linker stijl ontbreekt. De stijl staat schuin voor de balk die op de muur rust. Het heeft er de schijn van dat de stijl als enige functie had om de gebintplaat te dragen. Ook in deze functie voldoet de stijl niet meer; men heeft er een klos tegenaan geslagen. De tegenschoren tegen de stijl zijn vermoedelijk waarschijnlijk achteraf er tegenaan gespijkerd om de boel bijeen te houden. De muur draagt de 'ankerbalk'.

Figuur 5 2 foto's van de linker gebintstijl van gebint 3 (zie '2' op afbeelding 4)

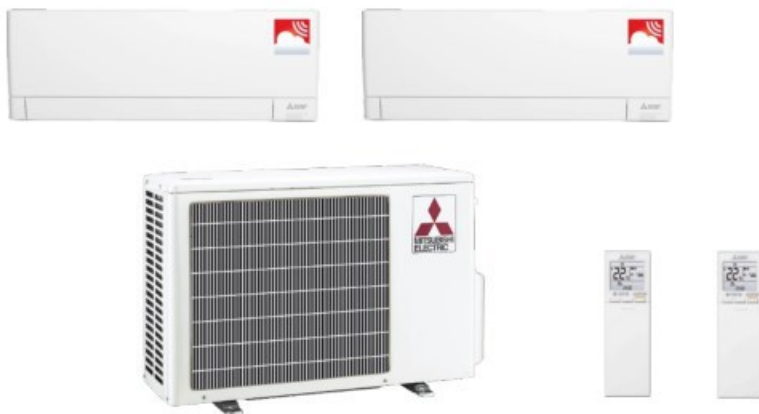
1 stuk(s) Mitsubishi Electric MXZ-2F42 VF wand airconditioner (wit). Koelcapaciteit; 0 - 4.2kW, verwarmingscapaciteit; 0 - 4.5kW, geluidsniveau binnenunit: 0/59dB(A). Inclusief infrarood afstandsbediening, uitgevoerd als multi split airconditioners.

Deze set bevat standaard de units: MSZ-AP25 VGK (1), MSZ-AP35 VGK (1).

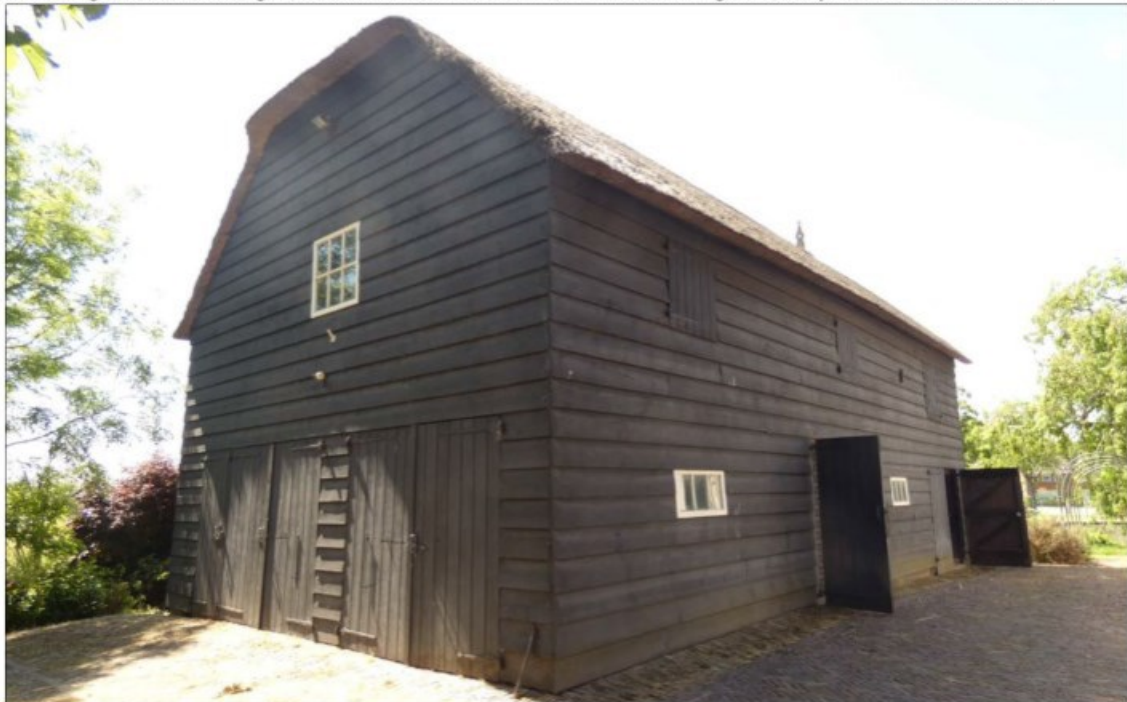
Afbeelding II: noord en westgevel van de karakteristieke schuur naast de woning aan de Peperstraat 48 te Oud-Alblas

In het plangebied wordt een woning in een karakteristieke schuur (bestaand uit 2 bouwlagen) naast de woning aan de Peperstraat 48 te Oud-Alblas gerealiseerd. In afbeelding II is een foto van de noord en westgevel van het bestaande gebouw weergegeven.

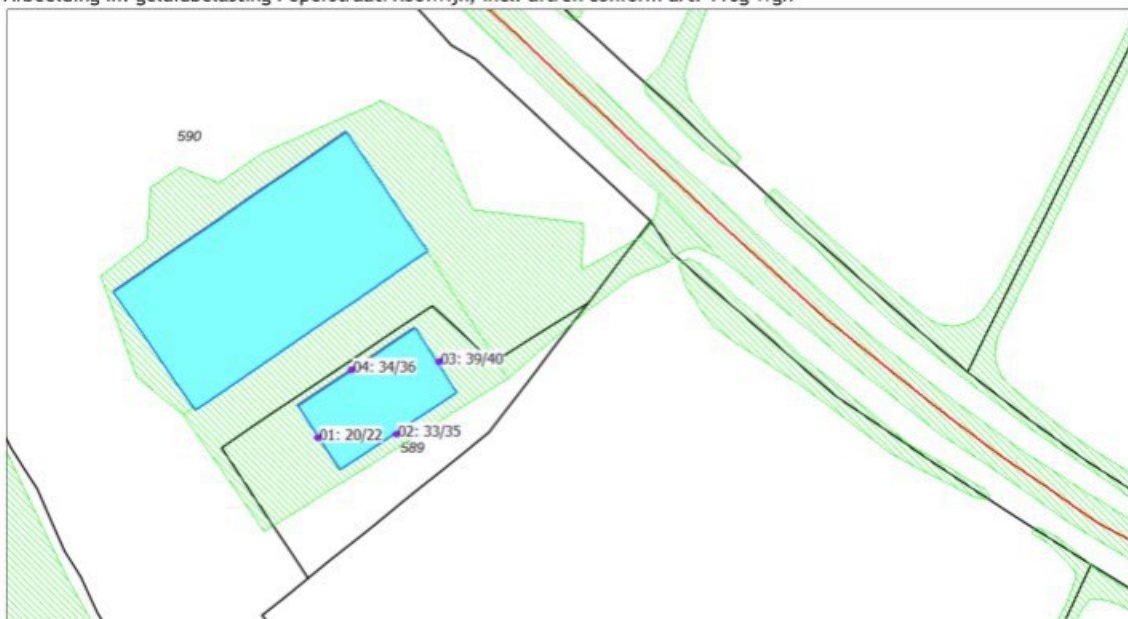
Afbeelding III: geluidbelasting Peperstraat/Kooiwijk, incl. aftrek conform art. 110g Wgh

De maatgevende geluidbelasting ten gevolge van de Peperstraat/Kooiwijk bedraagt 40 dB, incl. aftrek art. 110g Wgh en is niet hoger dan de voorkeursgrenswaarde van 48 dB voor wegverkeerslawaaï.

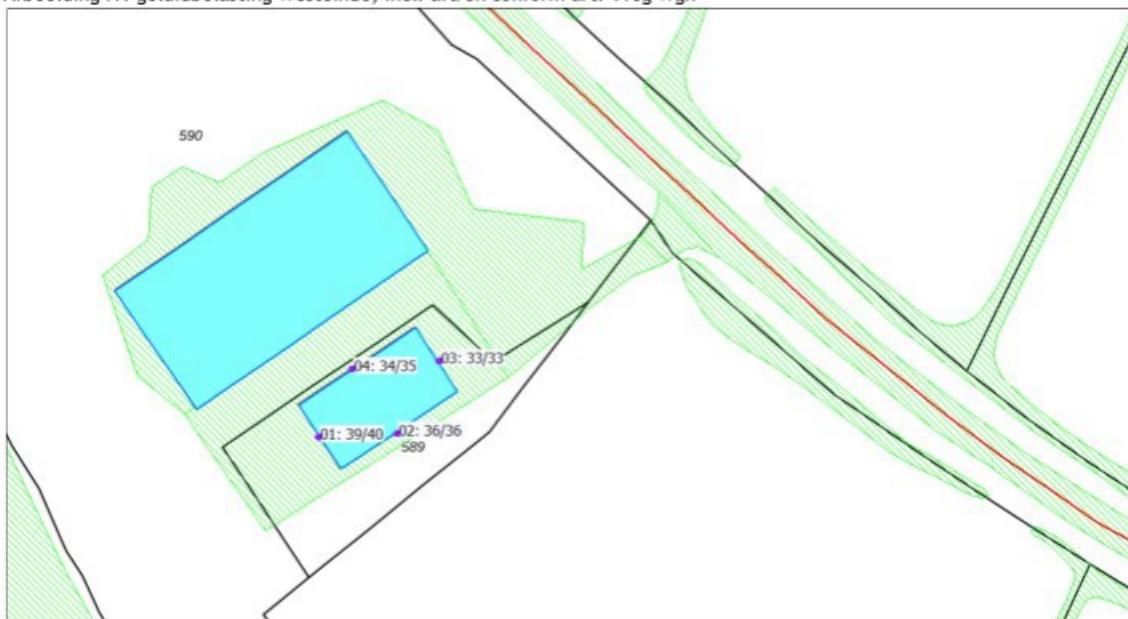
Afbeelding IV: geluidbelasting Westeinde, incl. aftrek conform art. 110g Wgh

De maatgevende geluidbelasting ten gevolge van de Westeinde bedraagt 41 dB, incl. aftrek art. 110g Wgh en is niet hoger dan de voorkeursgrenswaarde van 48 dB voor wegverkeerslawaaï.

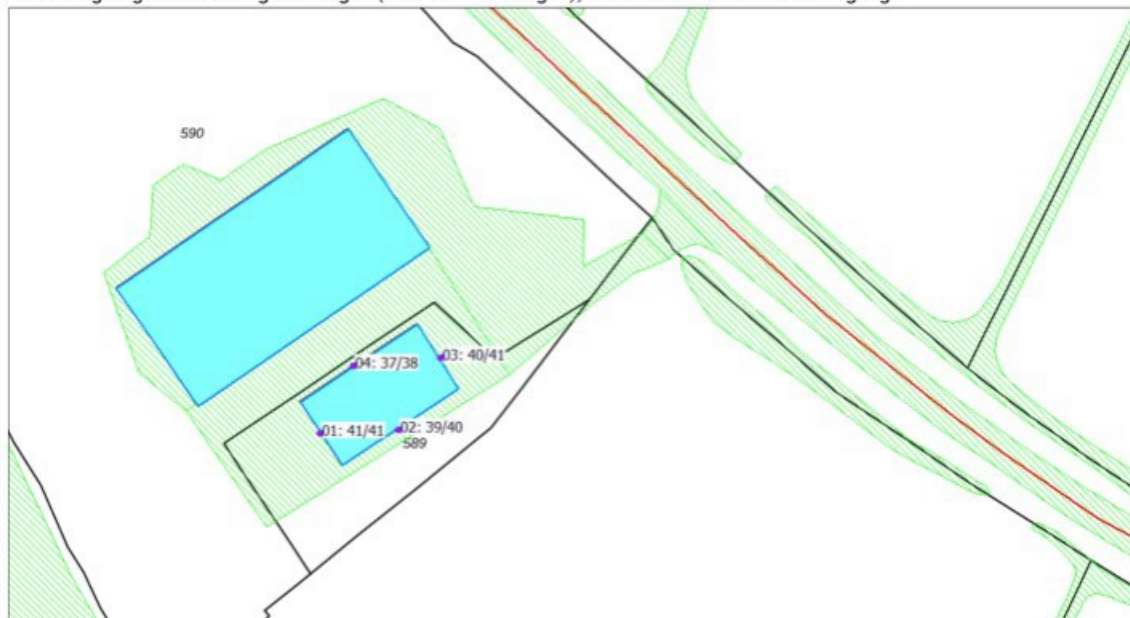
Afbeelding V: geluidbelasting alle wegen (incl. 30 km/h wegen), incl. aftrek conform art. 110g Wgh

De gecumuleerde geluidbelasting ten gevolge van alle wegen bedraagt ten hoogste 41 dB, incl. aftrek art. 110g Wgh.

Conform het gemeentelijk beleid is de aanwezigheid van een geluidluwe gevel en buitenruimte een voorwaarde voor het verlenen van een hogere waarde om een acceptabele woon- en leefomgeving te garanderen. Uit de berekening blijkt dat de woning alzijdig over geluidluwe gevels en een geluidluwe buitenruimte beschikt en aan het gemeentelijk geluidbeleid kan worden voldaan.

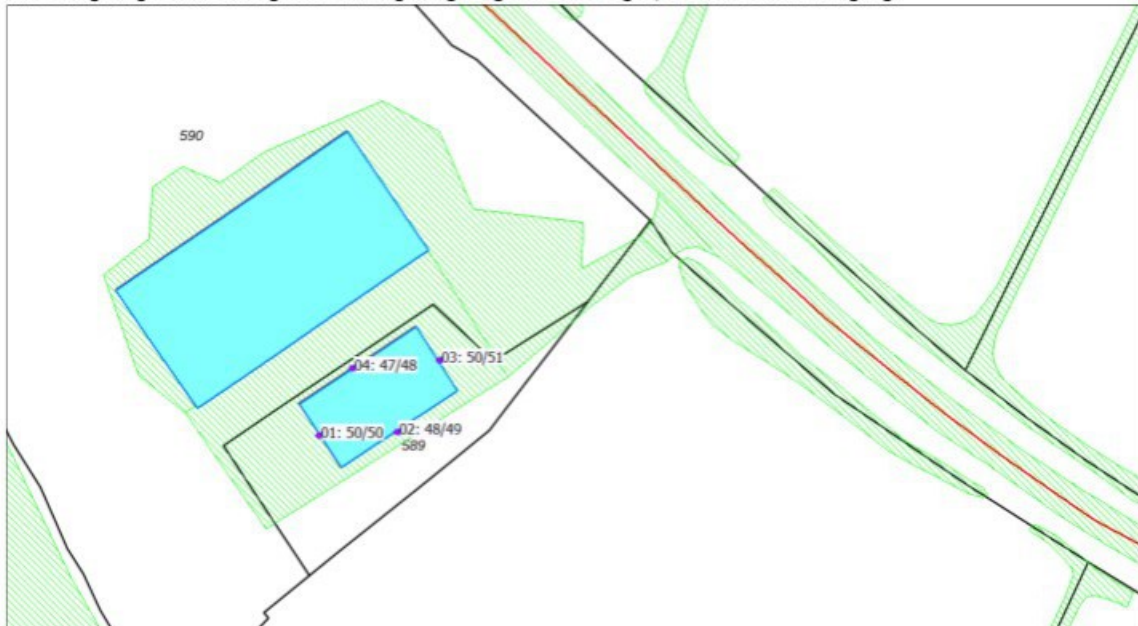
Afbeelding VI: gecumuleerde geluidbelasting ten gevolge van alle wegen, excl. aftrek art. 110g Wgh

In afbeelding VI is de gecumuleerde geluidbelasting (excl. aftrek artikel 110g Wgh), ten gevolge van alle wegen weergegeven, ten bate van het bepalen van de noodzakelijke gevelmaatregelen in het kader van het Bouwbesluit.

De benodigde karakteristieke geluidwering van de gevel conform het Bouwbesluit 2012 wordt bepaald door het verschil van de geluidbelasting (51 dB) en het toelaatbaar binnenniveau (33 dB) en bedraagt derhalve ten hoogste 18 dB. De minimum-eis van 20 dB uit het Bouwbesluit 2012 is derhalve maatgevend.
