# Verkennd asbest onderzoek aan de Heulenslag 40 te Bleskensgraaf

**Documentnummer: 25SP0312-adv-01**

**SOCOTEC Geotechnics B.V.**

Verkenndend asbest bodemonderzoek conform NEN 5707  
Asbest onderzoek puinverharding conform NEN 5897

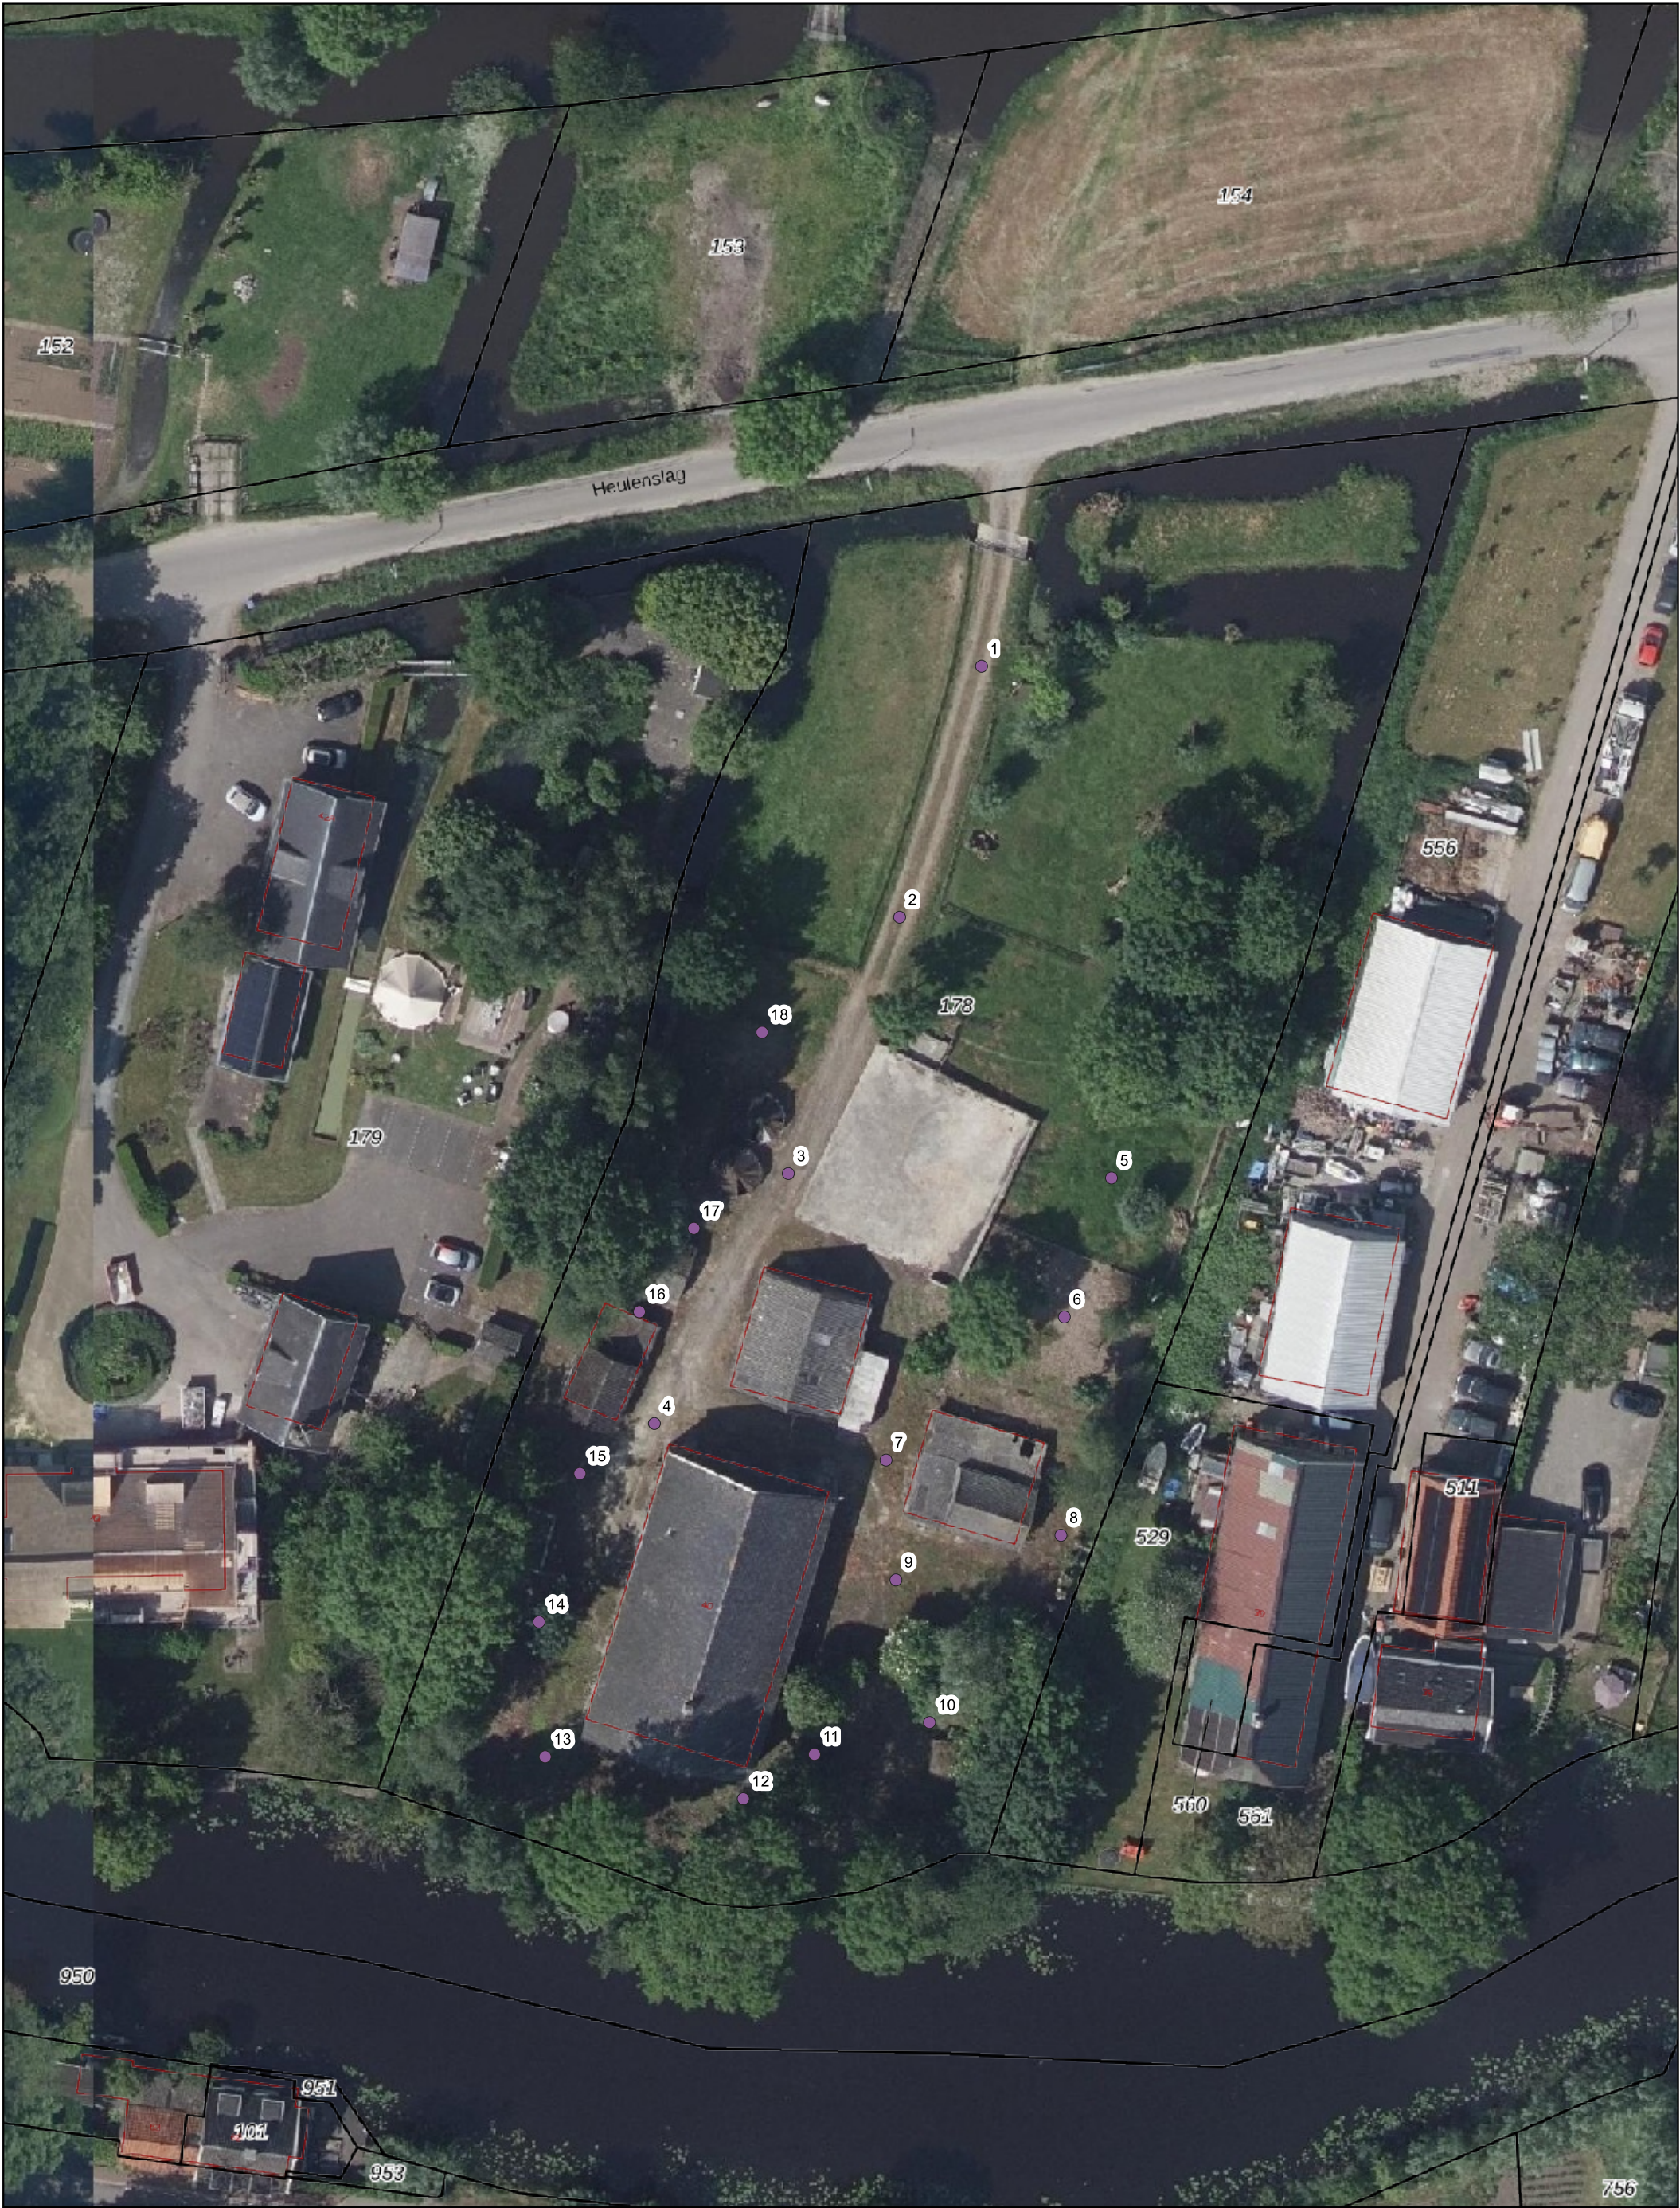
### **Situatietekening SIT-01**

Ter plaatse van de puinhoudende toegangsweg zijn met een schep vier asbestinspectiekuilen gegraven. Deze inspectiekuilen zijn genummerd 1 t/m 4. De inspectiekuilen hebben afmetingen, l x b, 30 x 30 cm, en zijn doorgezet tot onderzijde verharding. Ter plaatse van het (overige) puinhoudende terreindeel zijn in totaal veertien inspectiekuilen gegraven met afmetingen l x b, 30 x 30 x 50 cm. Deze gaten zijn genummerd 5 t/m 18.

De locatie van de inspectiekuilen is weergegeven op de in de bijlage B toegevoegde situatietekening SIT-01.
