## VERKENNEND BODEMONDERZOEK

NOORDZIJDE 41 OUD ALBLAS

KADSTRAAL OUD ALBLAS D 519

JANUARI 2023

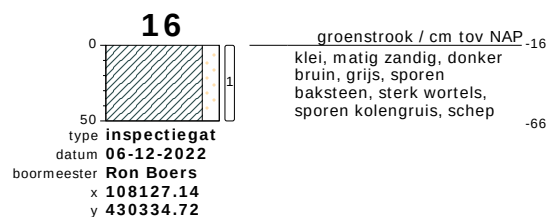
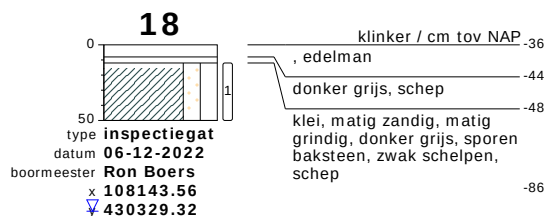
## bodemprofielen schaal 1:50

onderzoek Noordzijde 41, Oud-Alblas  
projectcode 2022-0830  
getekend conform NEN 5104

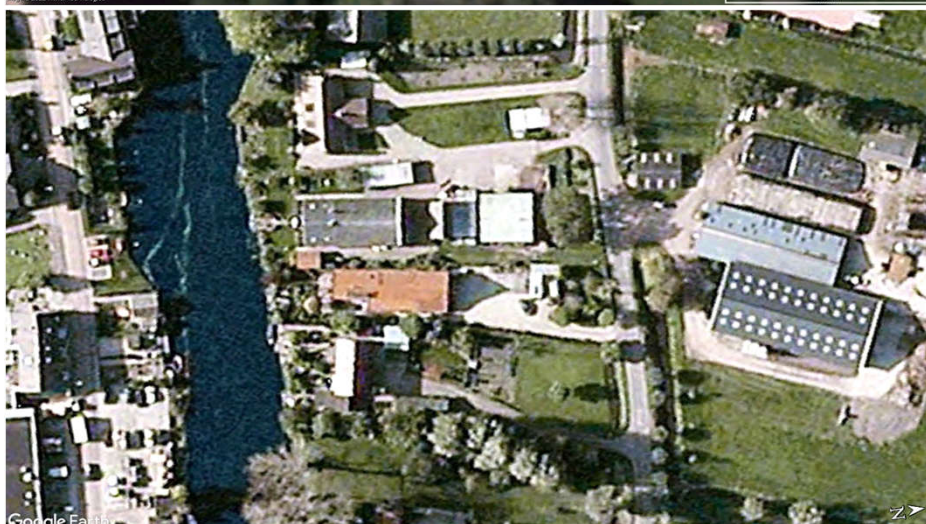
kaart Oud Alblas 2010

In bijlage D1 zijn zes kaarten van het gebied opgenomen, uit 1950, 1960, 1970, 1980, 1995 en 2010. Op alle kaarten is bebouwing op de locatie aangegeven, in globaal dezelfde samenstelling. Verder zijn in bijlage D1 vier luchtfoto's opgenomen, uit 2005, 2012, 2016 en 2021. Er zijn in deze periode geen veranderingen in de bebouwingsituatie of het bodemgebruik te zien.

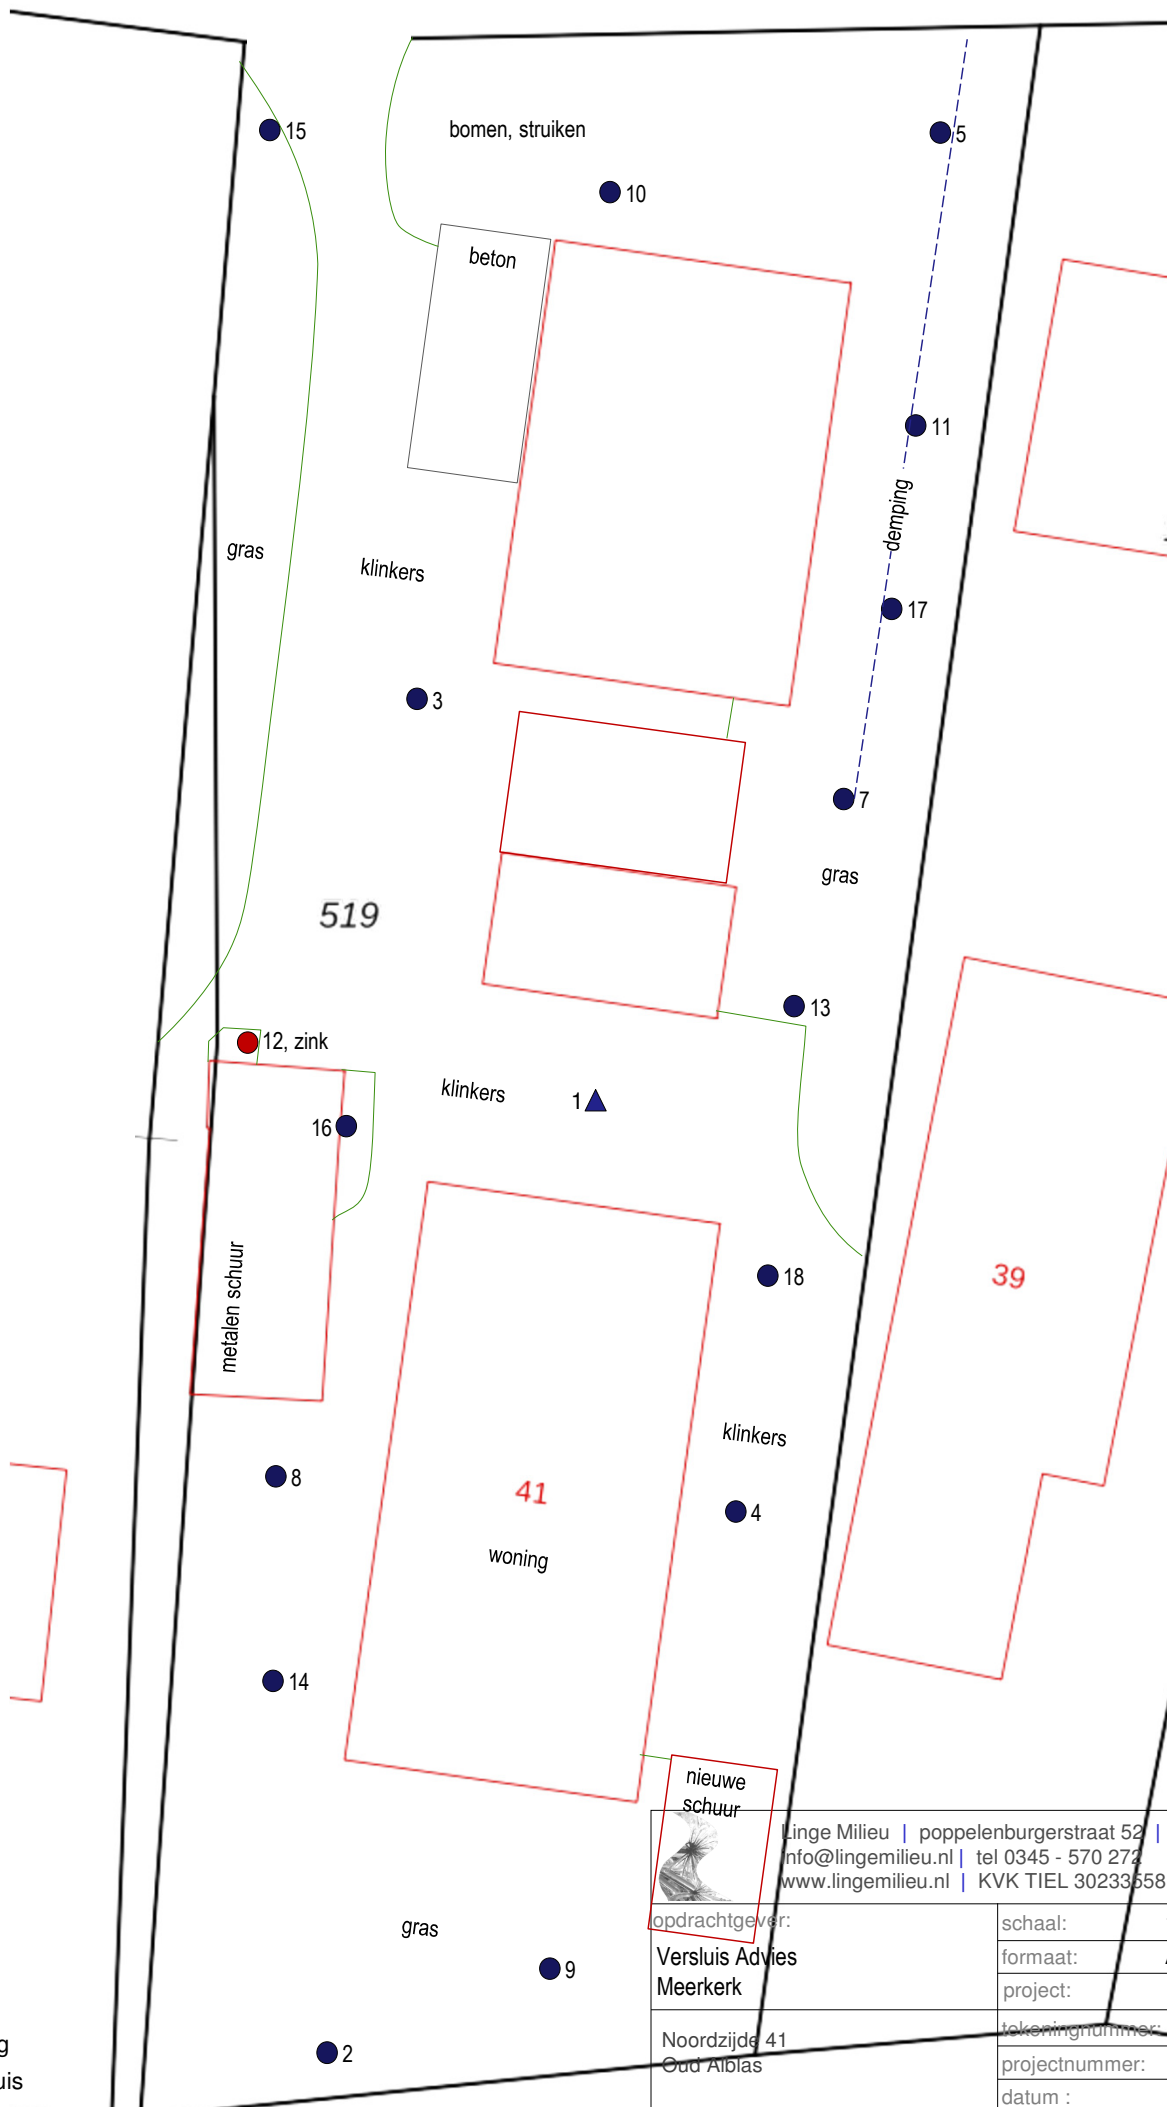
situatieschets

Er zijn achttien boringen en een peilbuis geplaatst, tot een diepte van maximaal 2.8 m-mv. De boringen 5, 7, 11 en 17 staan in de contour van de gedempte sloot langs de oostkant van het terrein. Boring 1, in de klinkers voor de boerderij, is afgewerkt met een peilbuis met een filter van 1.5 tot 2.5 m-mv, bij een grondwaterstand van 1.1 m-mv. Deze is bemonsterd op 19 december 2022. Bij de bemonstering zijn de pH, troebelheid en geleidbaarheid bepaald. De locaties van de boringen en peilbuis zijn terug te vinden in de schets in bijlage F.

- 2 boring
- ▲ 1 peilbuis
