BEELDKWALITEITPLAN  
WIJMERSPAD  
NIEUWE TUINEN  
LOPPERSUM

CONCEPT  
d.d. 27 maart 2023

# INLEIDING

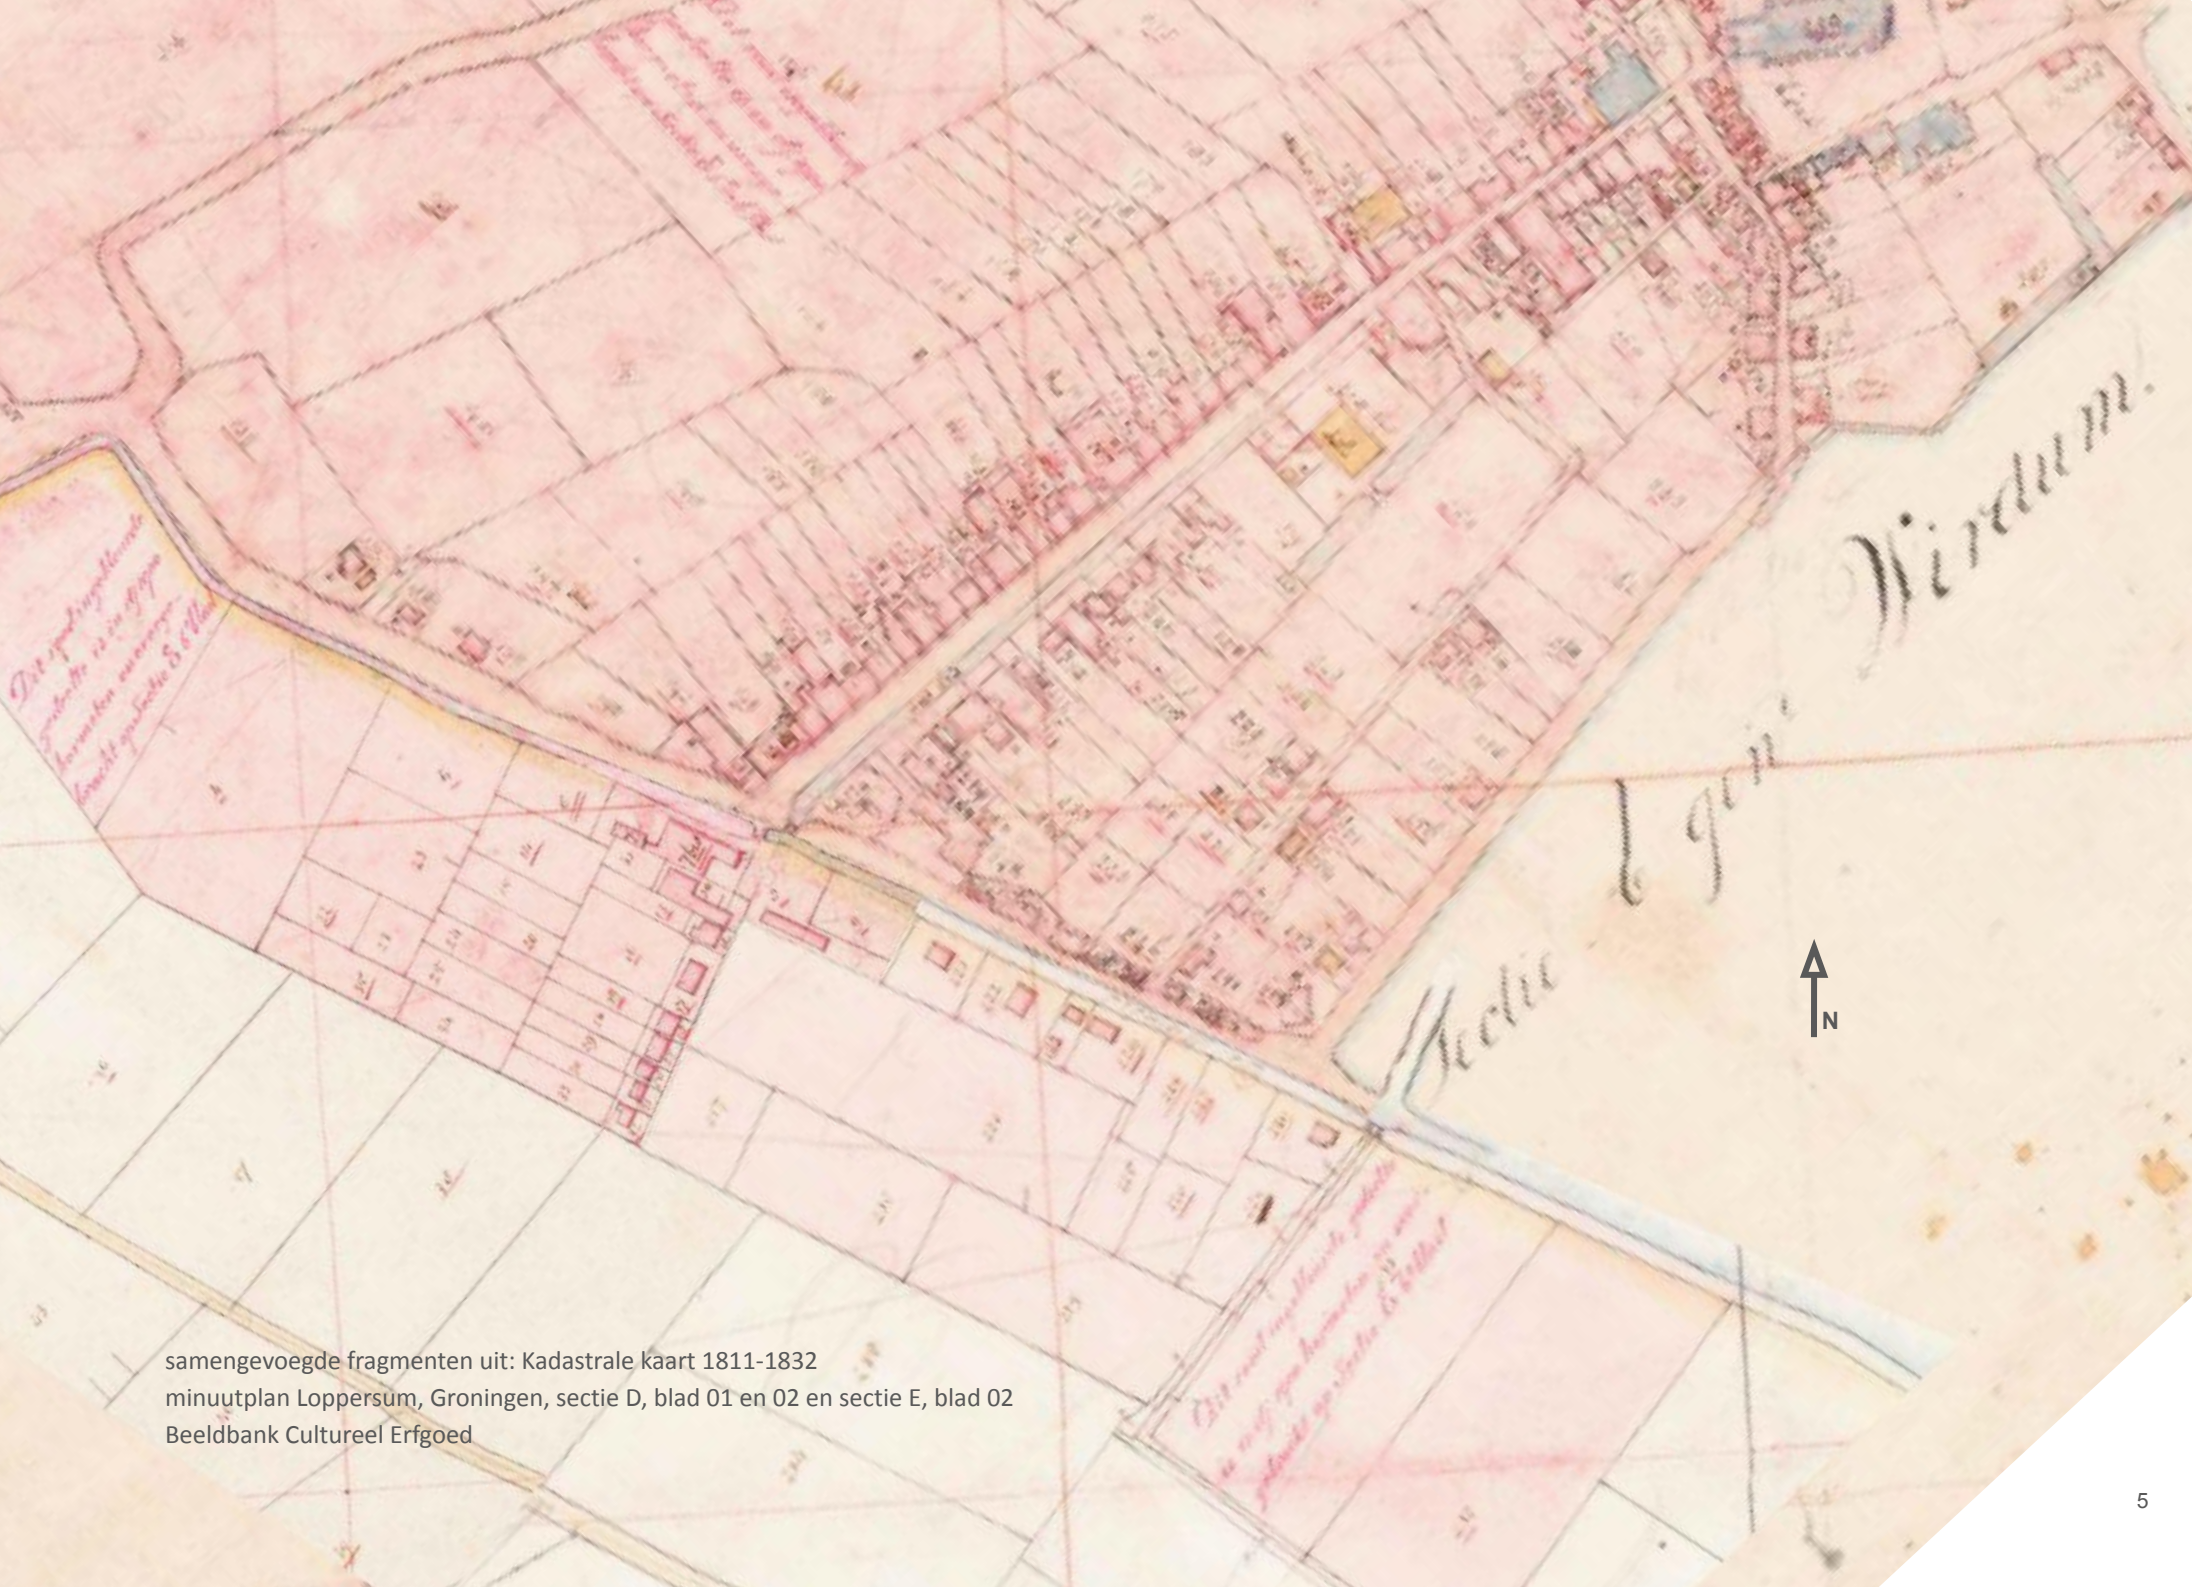
samengevoegde fragmenten uit: Kadastrale kaart 1811-1832  
minuutplan Loppersum, Groningen, sectie D, blad 01 en 02 en sectie E, blad 02  
Beeldbank Cultureel Erfgoed

Op de hiervoor getoonde kaarten uit 1811-1832 en 1836 staat de toenmalige bebouwing langs het Wijmerspad en de Nieuwe Tuinen duidelijk aangegeven. De vermoedelijk oudst bewaard gebleven woningen aan beide straten dateren uit die tijd. Volgens de huidige kadastrale gegevens is Wijmerspad nr. 15 gebouwd in 1835 en Nieuwe Tuinen nr. 14 in 1840. Beide straten behoren hiermee tot de vroegst bebouwde zones van Loppersum.

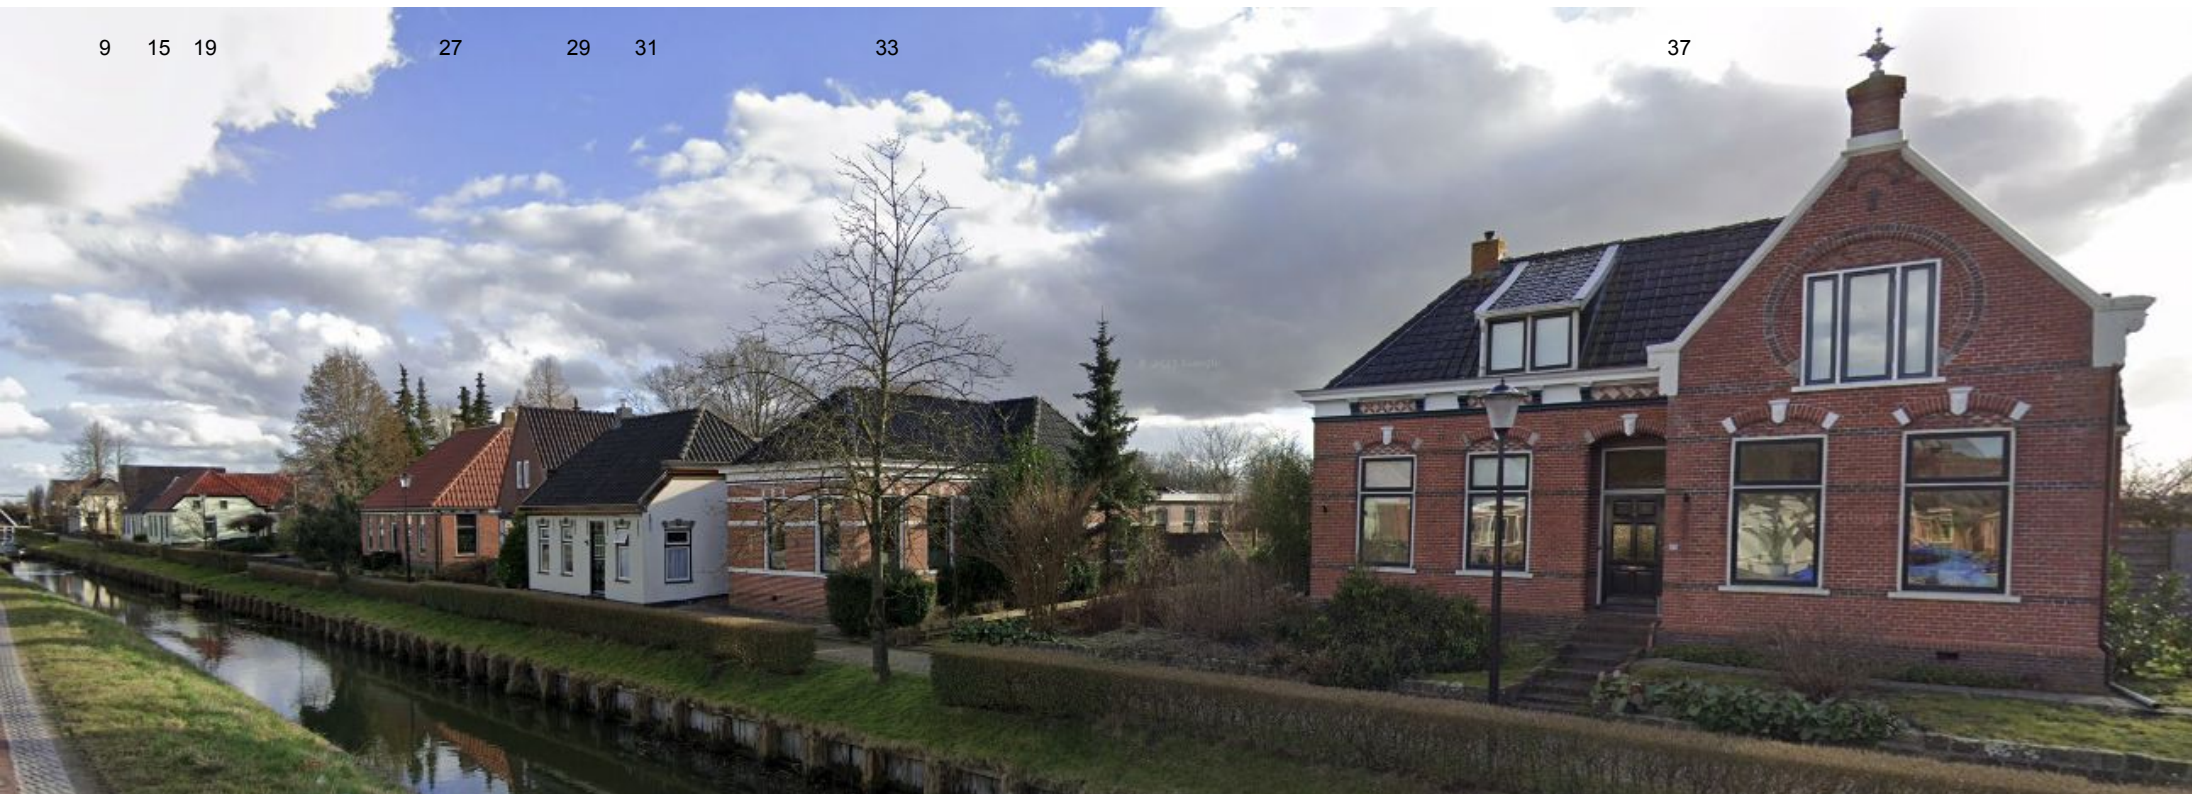
Om een beeld te krijgen van de ontwikkeling van de bebouwing langs de beide straten, Wijmerspad en Nieuwe Tuinen, zijn fragmenten van historische kaarten en foto's naast elkaar gelegd en zijn projecties van de huidige bebouwing op de historische kaarten ingetekend. Duidelijk is dat, in de loop van de tijd, langs het Wijmerspad meer variatie is gekomen in woningtypen, afwerkingen en kleuren. Ondanks die variatie is het historische straatbeeld met arbeiderswoningen nog duidelijk herkenbaar..

huidige situatie Wijmerspad

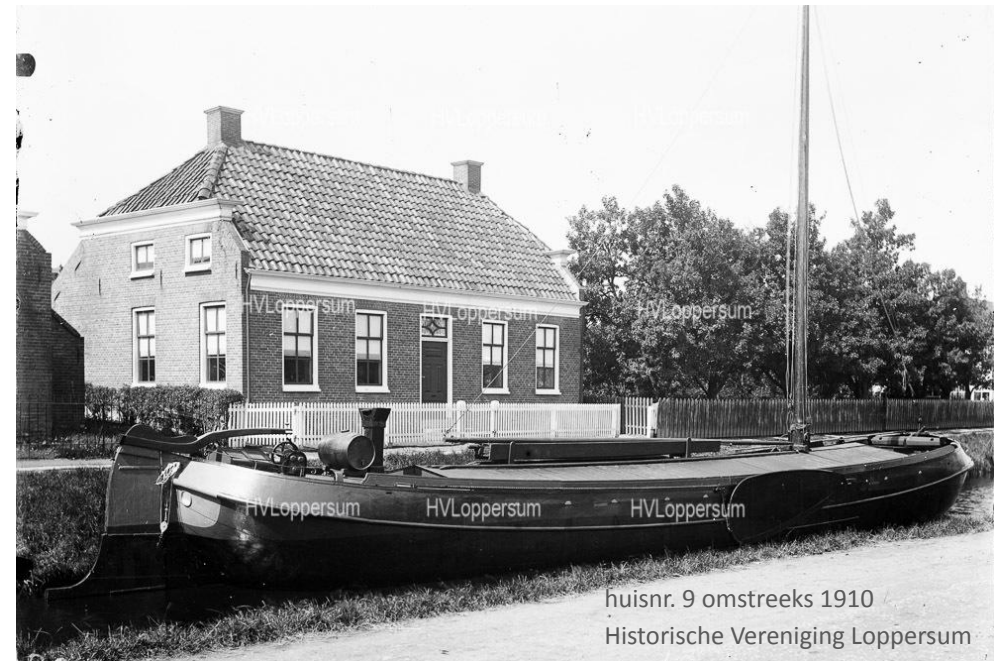
## WIJMERSPAD OMSTREEKS 1910

Het merendeel van de huidige, bebouwde kavels aan het Wijmerspad was ook omstreeks 1910 al bebouwd. Zeker vijf van de toenmalige woningen zijn bewaard gebleven. Ook de woning aangeduid met huisnr. 31 staat wellicht al op deze kaart (vermoedelijk bouwjaar 1910). De overige woningen zijn in de loop van de tijd gesloopt en, al dan niet, vervangen door nieuwere woningen. De huidige woningen met huisnrs. 33 en 37 dateren vermoedelijk eveneens uit 1910, maar staan nog niet op deze kaart.

De woningen stonden op een kleine afstand van elkaar in een nagenoeg rechte lijn en op korte afstand van het pad en het water van de Wijmers. De meeste hebben een kleine tuin aan het pad, afgescheiden met een houten hek. Voor zover zichtbaar hebben alle woningen een deur die rechtstreeks toegang geeft tot het pad. De daken hebben een, nagenoeg, zelfde hellingshoek en de dakrichting is evenwijdig aan het pad. Het ritme van de daken, veelal met wolfseinden en met aan weerszijden schoorstenen, is sterk beeldbepalend.

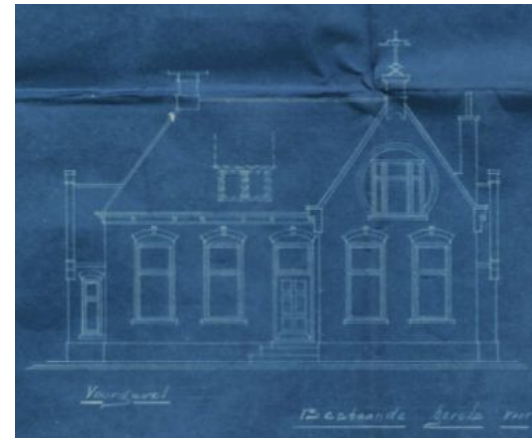
huisnr. 37, vermoedelijk bouwjaar 1910  
fragmenten uit verbouwingstekening, 1940  
voorgevel en begane grond

Zowel de huidige woning ter plaatse van huisnr. 1 als die ter plaatse van de huisnrs. 37 en 39 (vermoedelijke bouwjaren respectievelijk 1923, 1910 en 1904) wijken af van de overige woningen aan het pad die dateren van vóór de jaren dertig van de vorige eeuw. Hun grondplan is complexer, met aanvullingen op de eenvoudige rechthoekige basis zoals die is toegepast bij de overige woningen. Daarmee is ook hun kapvorm veelvormiger. De gevels bevatten bovendien meer details, zoals speklagen, decoratieve kroonlijsten en/of decoratief metselwerk.

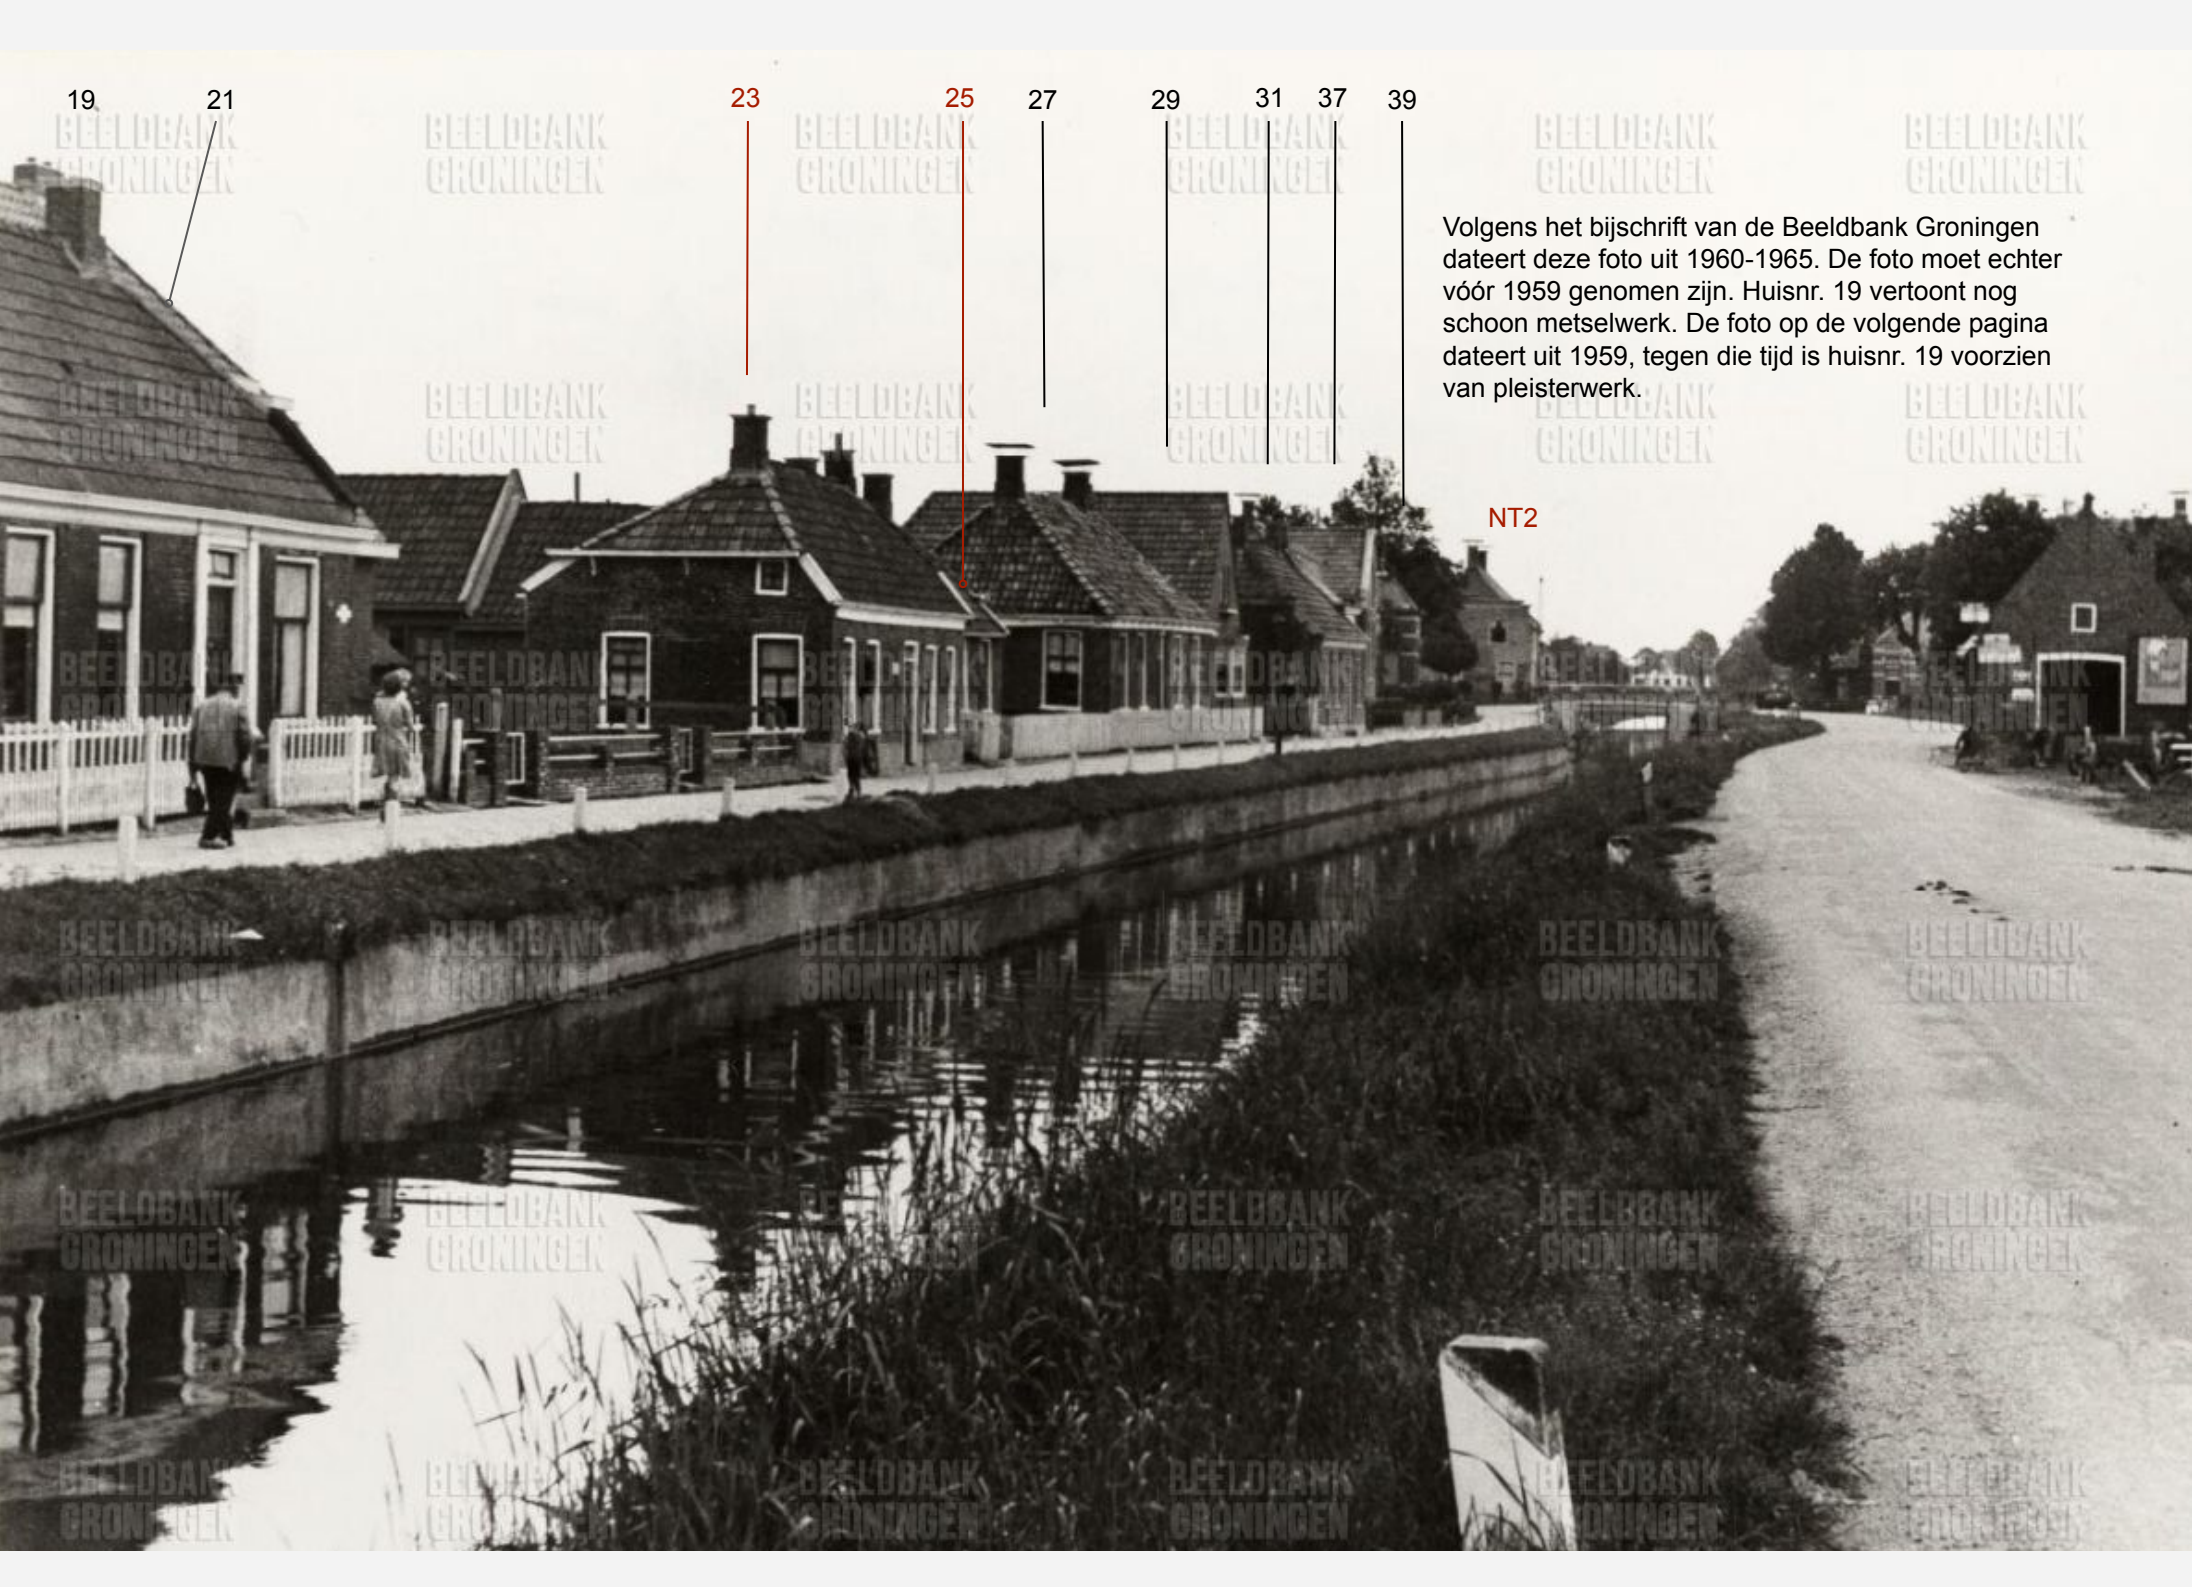
Volgens het bijschrift van de Beeldbank Groningen dateert deze foto uit 1960-1965. De foto moet echter vóór 1959 genomen zijn. Huisnr. 19 vertoont nog schoon metselwerk. De foto op de volgende pagina dateert uit 1959, tegen die tijd is huisnr. 19 voorzien van pleisterwerk.

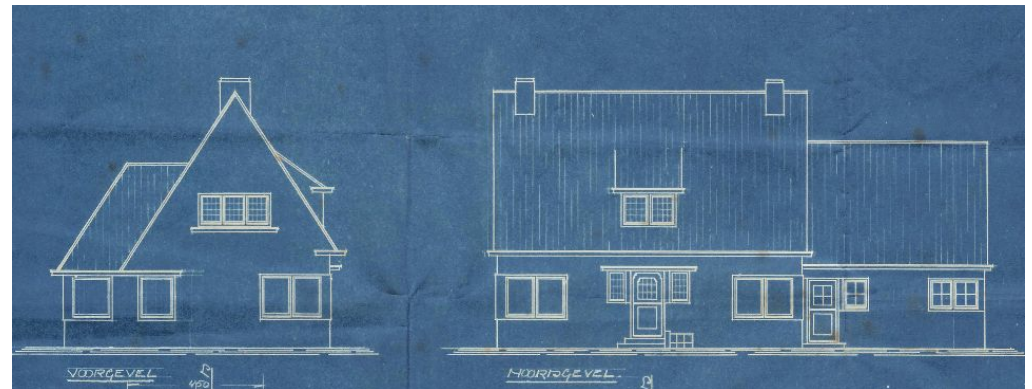
huisnr. 11  
fragment uit bouwtekening, 1936  
voorgevel en rechterzijgevel

Met de woningen die vanaf halverwege de jaren '30 zijn gebouwd, kwam er meer variatie in het straatbeeld. Opvallend is dat er bij de bouw van deze woningen, huisnr. 11, 21 en 29, meer afstand werd gehouden tot het Wijmerspad en het water. De woningen met huisnr. 11 en 29 hebben bovendien een kapriching die loodrecht staat op het pad en het water. Hun voordeuren zijn ook niet op het pad gericht, maar opgenomen in de rechter-, respectievelijk de linkerzijgevel.

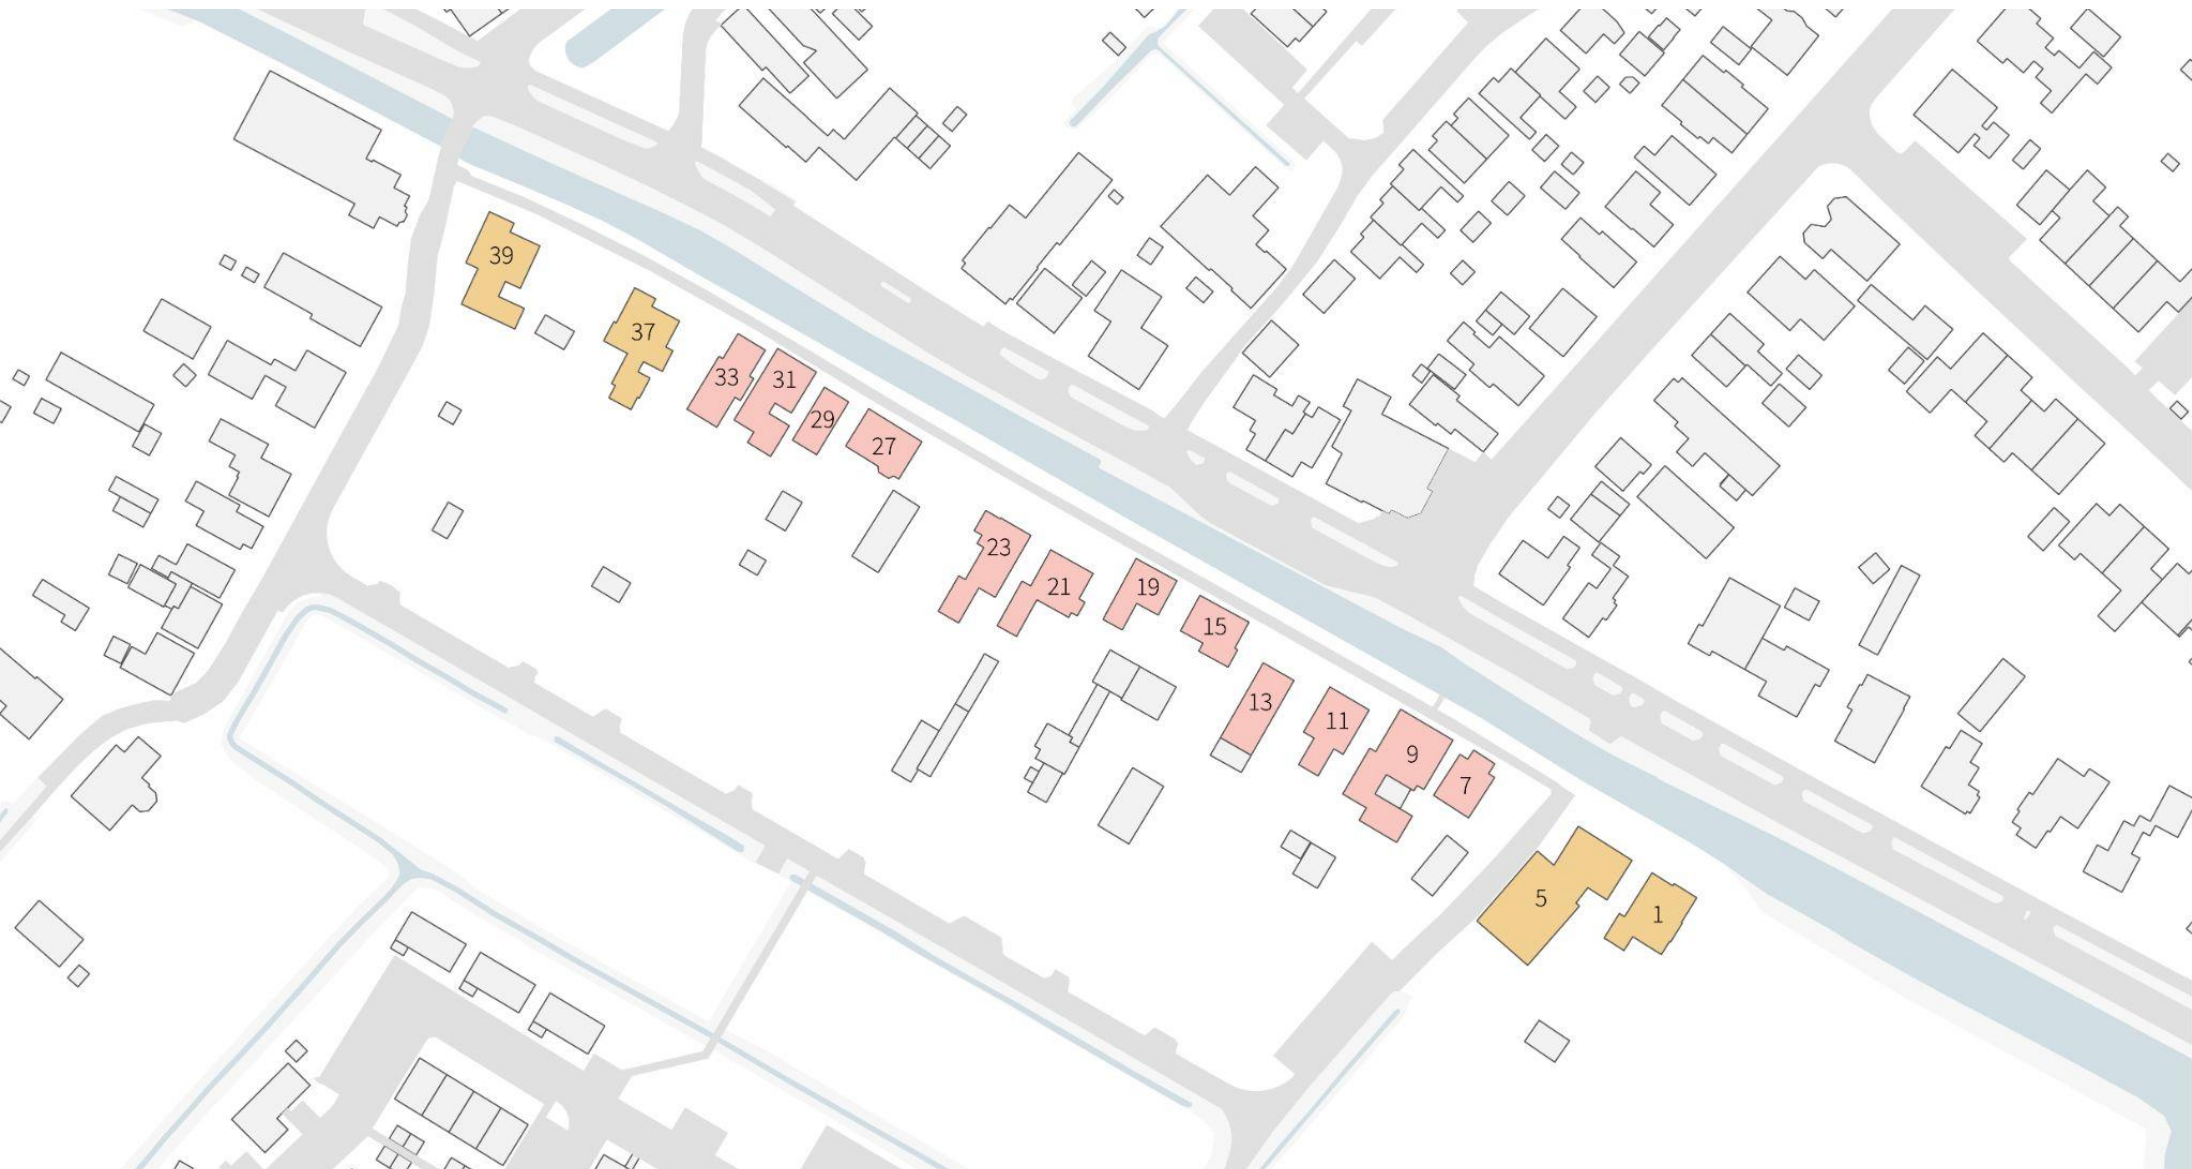
te versterken en al versterkte woningen
-

te slopen en nieuw te bouwen woningen

De woningen met de huisnr's. 1, 5, 37 en 39 zijn/worden versterkt. Hiermee worden de verbijzonderingen aan weerszijden van de bebouwde strook, zoals beschreven op p. 11, behouden. De overige woningen worden gesloopt en herbouwd. Voor de te herbouwen woningen is de beeldkwaliteit van de nieuwe situatie in de onderstaande uitgangspunten en regels vastgelegd.

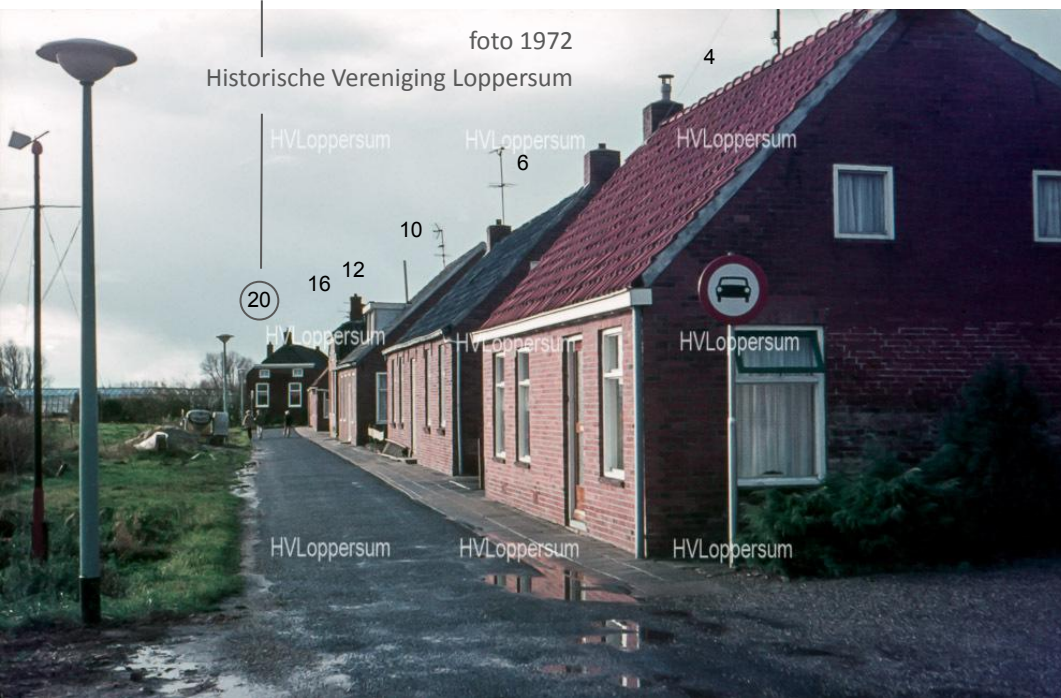
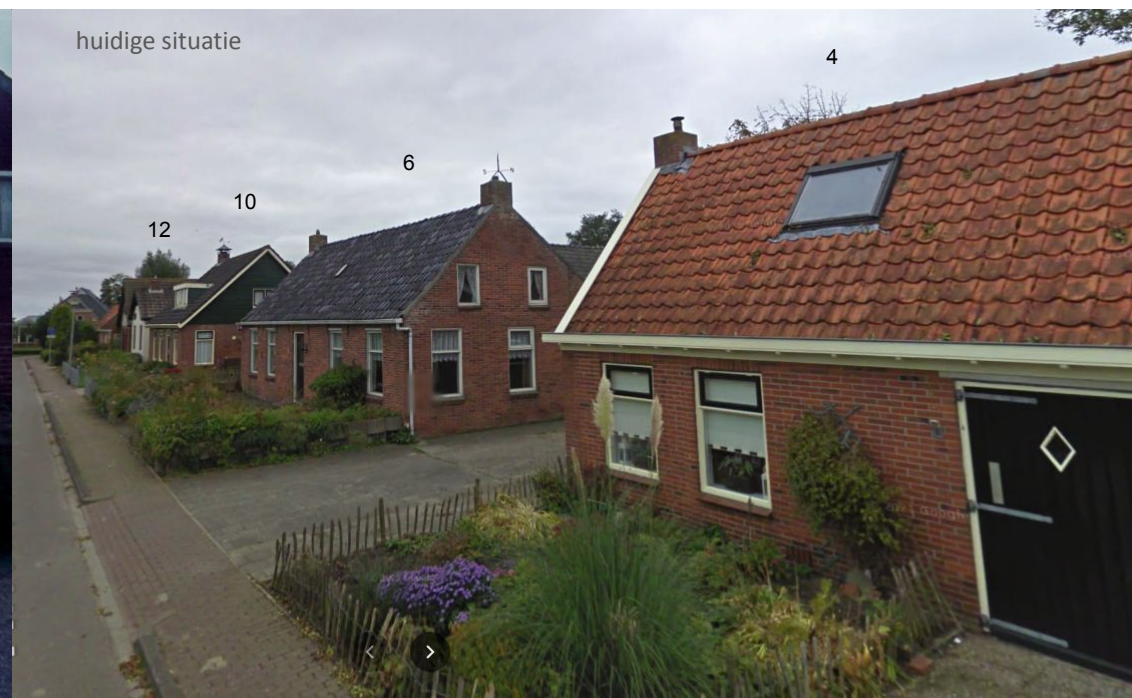
oldambtster boerderij      arbeiderswoning      arbeiderswoning krimpentype

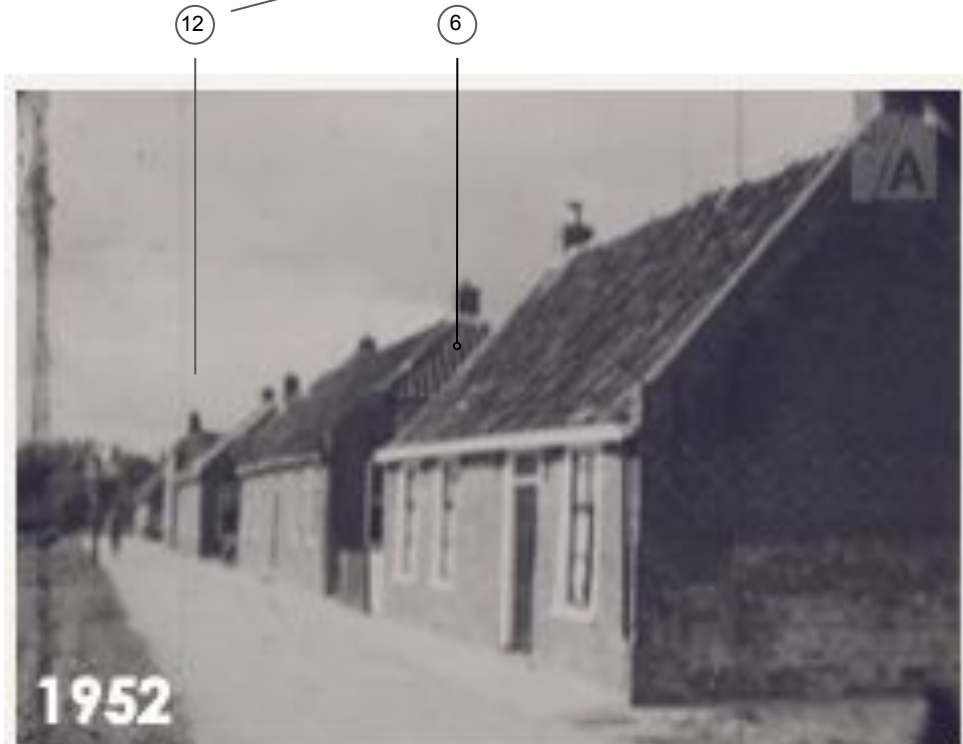
fragment uit verbouwingstekening huisnr. 12, 1973  
met aanzichten voorgevels nrs. 12 en 14

Uit oude foto's en verbouwingstekeningen blijkt dat bij beide woningen de daken aan de straatkant oorspronkelijk voorzien waren van een wolfseind. Huisnr. 14 had bovendien, tot een verbouwing in 1983, de voordeur in de voorgevel. Uit de onderstaande foto uit 1952 en uit verbouwingstekeningen blijkt dat ook de huisnrs. 6, 18 en 22 oorspronkelijk aan één, respectievelijk twee kanten van het dak een wolfseind hadden.

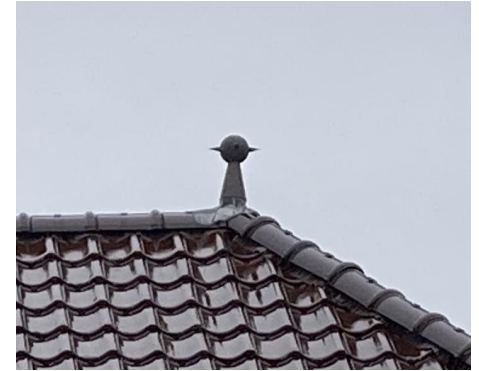
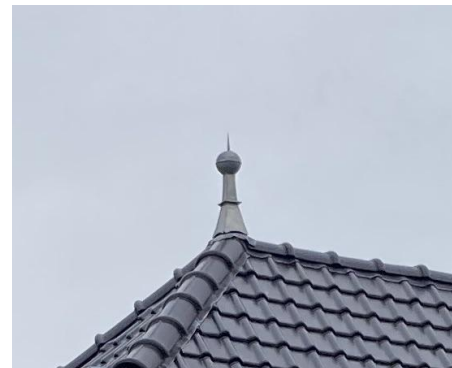
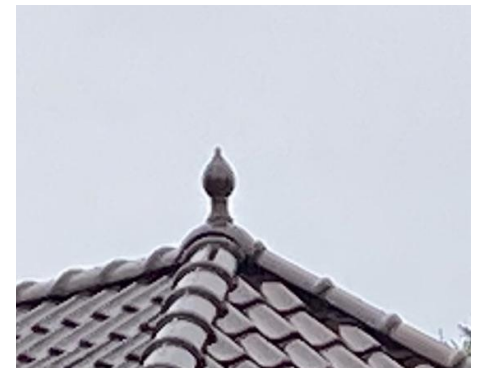
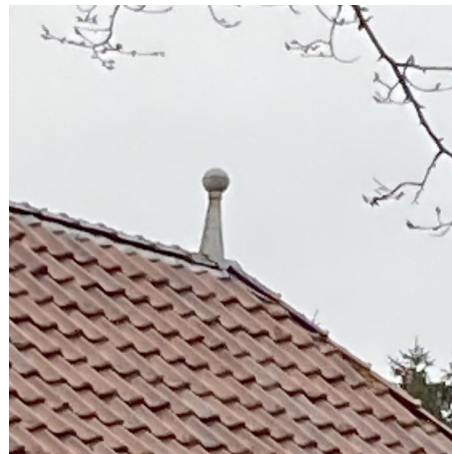
## REFERENTIEBEELDEN PINAKELS

Voor het type 'arbeiderswoningen' is het streven de schoorstenen weer terug te brengen, in positie, vorm en afmetingen zoals in de oorspronkelijke situatie van de betreffende woningen. Ook wanneer ze geen functie als schoorsteen krijgen (maar wel bijvoorbeeld als ventilatievoorziening). In plaats van schoorstenen is ook het gebruik van eenvoudig vormgegeven pinakels mogelijk, passend bij de eenvoud van de woningen. De nevenstaande voorbeelden, alle te vinden op woningen binnen Loppersum, zijn in dit verband passend.

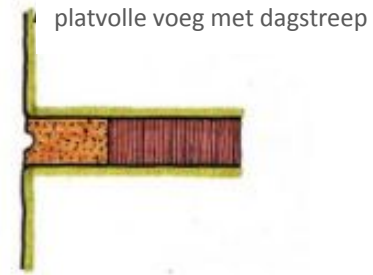
Voor het metselwerk van alle woningen is het streven zoveel mogelijk het oude metselwerk van de betreffende woning te benaderen. Met moderne mortels zijn, met name, de dunne voegen tegenwoordig vrijwel niet meer te maken. Voor het traditionele karakter is dit echter wel belangrijk. De platvolle voeg met dagstreep is het meest voorkomend, bij rijker vormgegeven gevels komt af en toe de gesneden voeg voor.

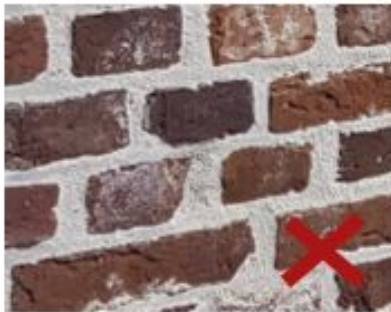
Nieuw metselwerk van oude steen met grove voeg van cementspecie

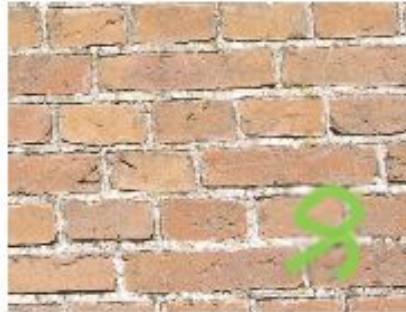
Vroeg 20<sup>e</sup> eeuwse metselwerk met eenvoudige snijvoeg (geen knipvoegen toepassen)

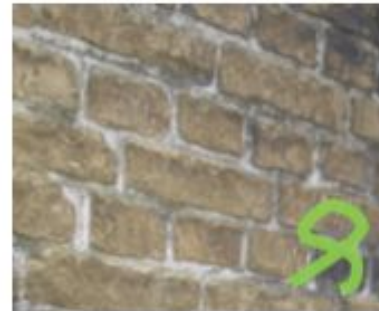
19<sup>e</sup> eeuwse metselwerk met dunne platvolle voeg en dagstreep

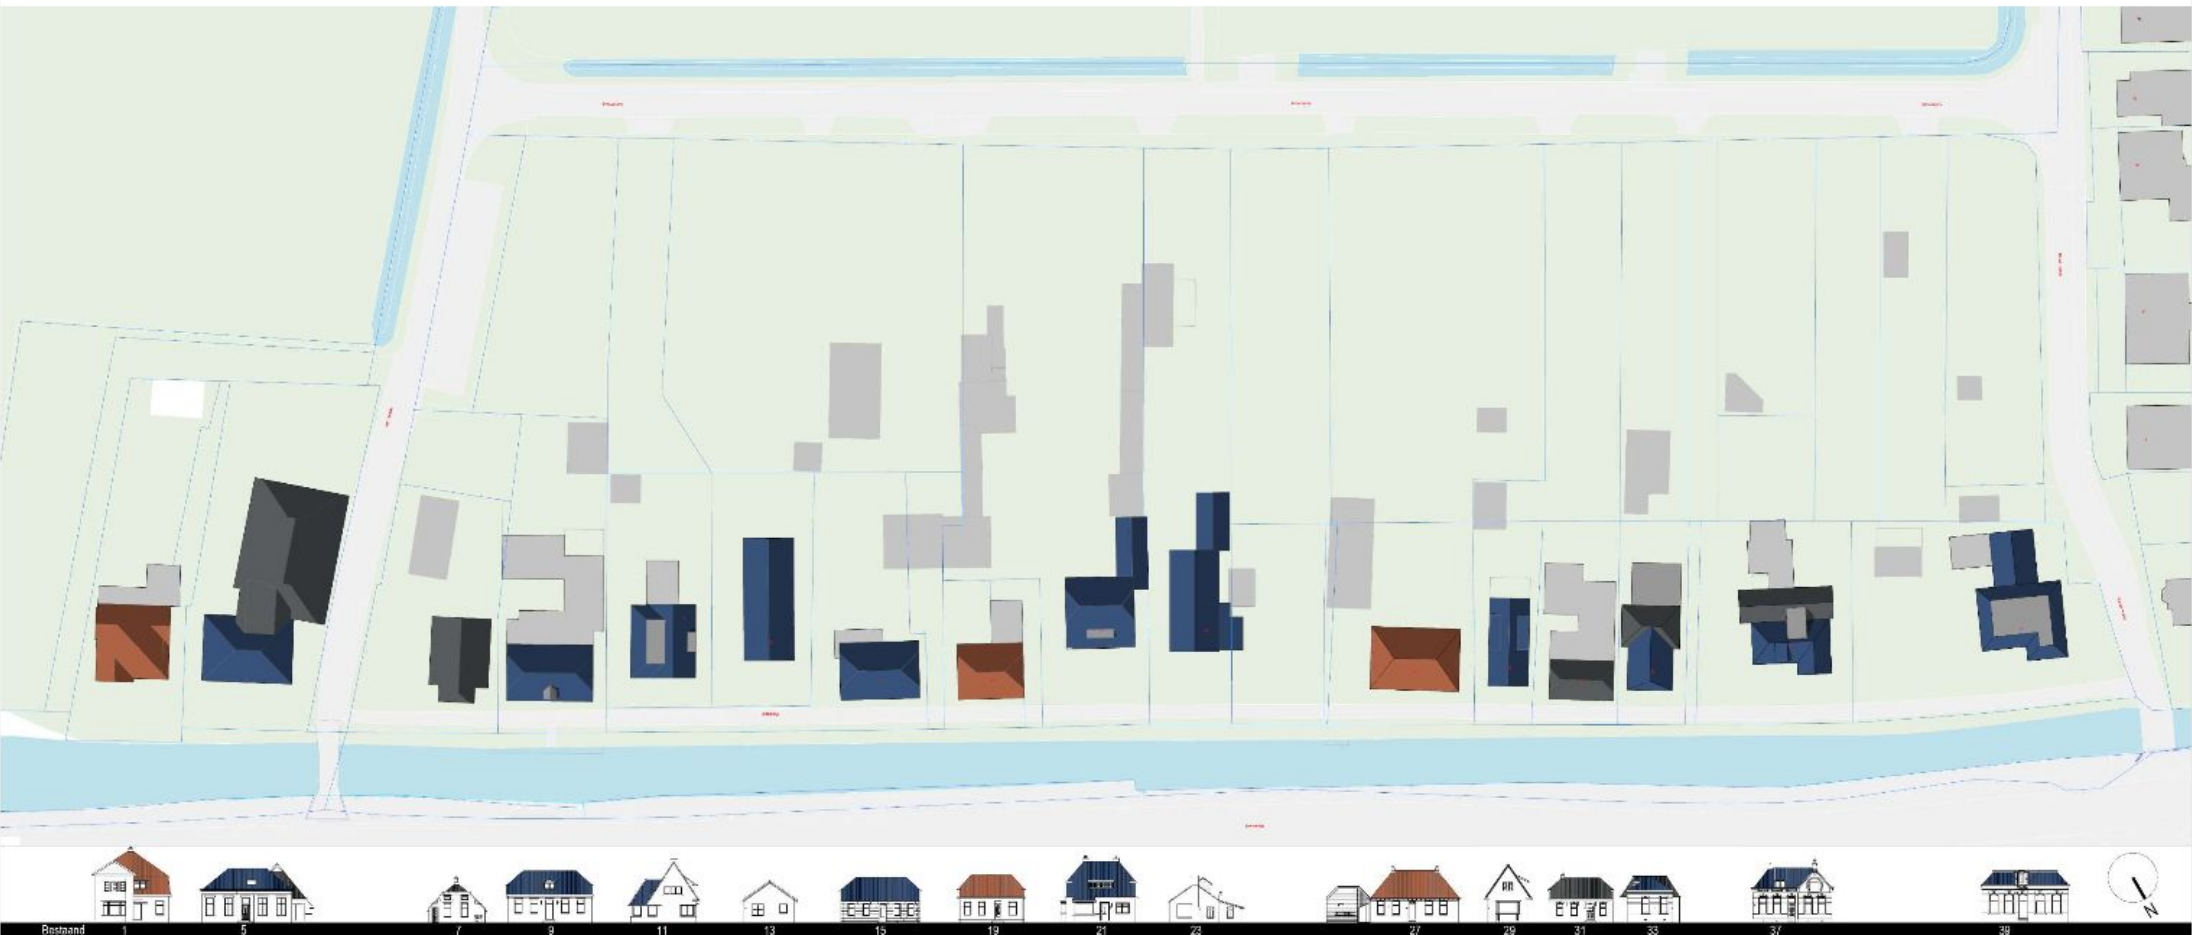
inventarisatie dakvormen en kleuren dakpannen

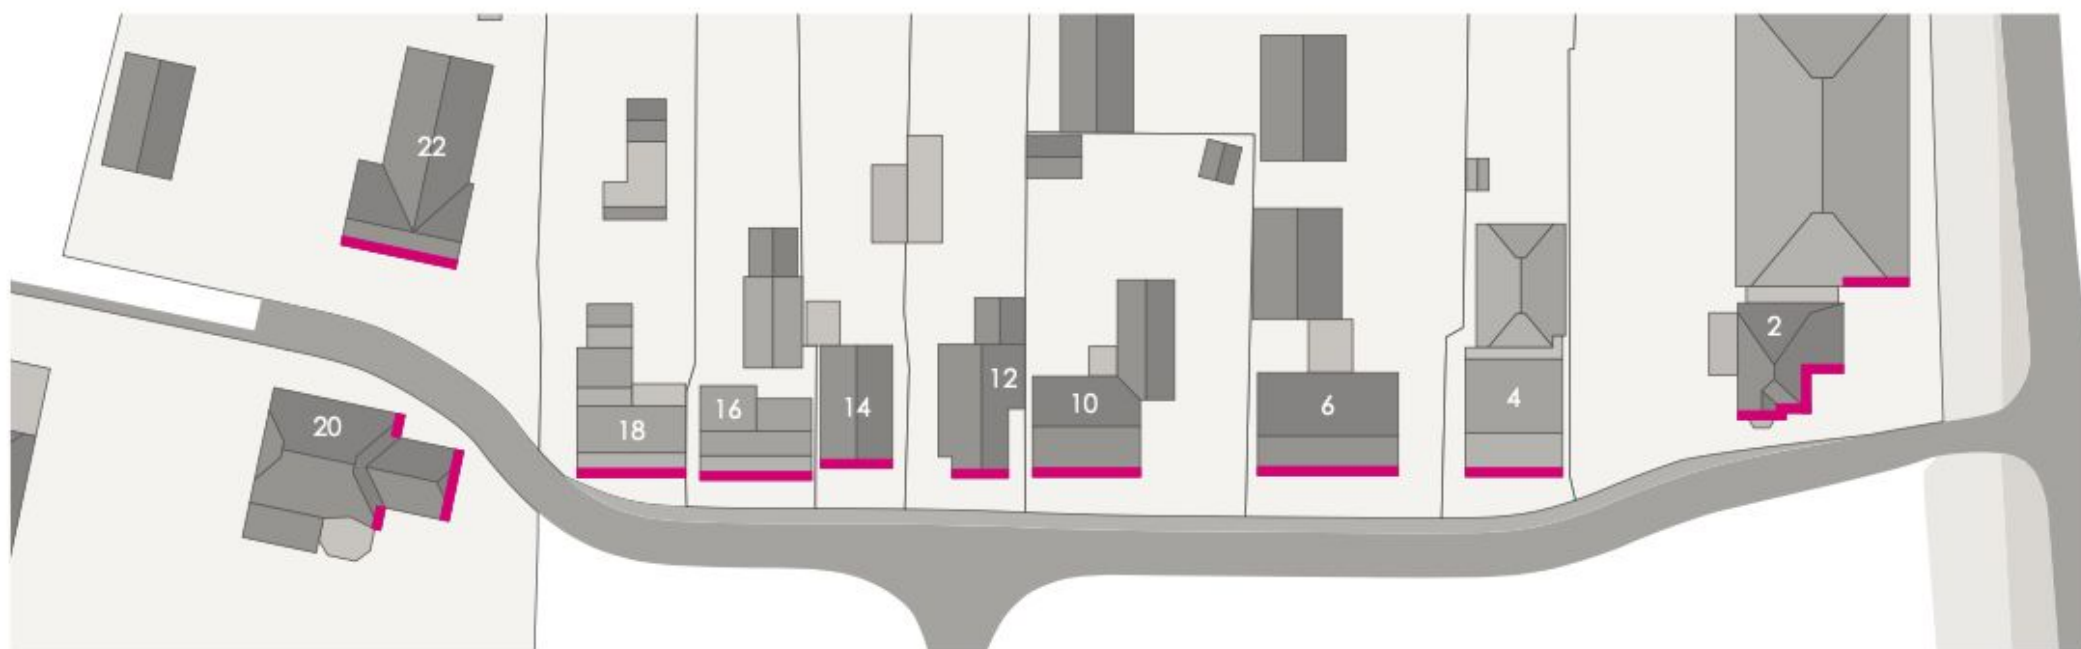
inventarisatie gevelaanzichten bestaande situatie
