BEELDKWALITEITPLAN  
WIJMERSPAD  
NIEUWE TUINEN  
LOPPERSUM

CONCEPT  
d.d. 27 maart 2023

# INLEIDING

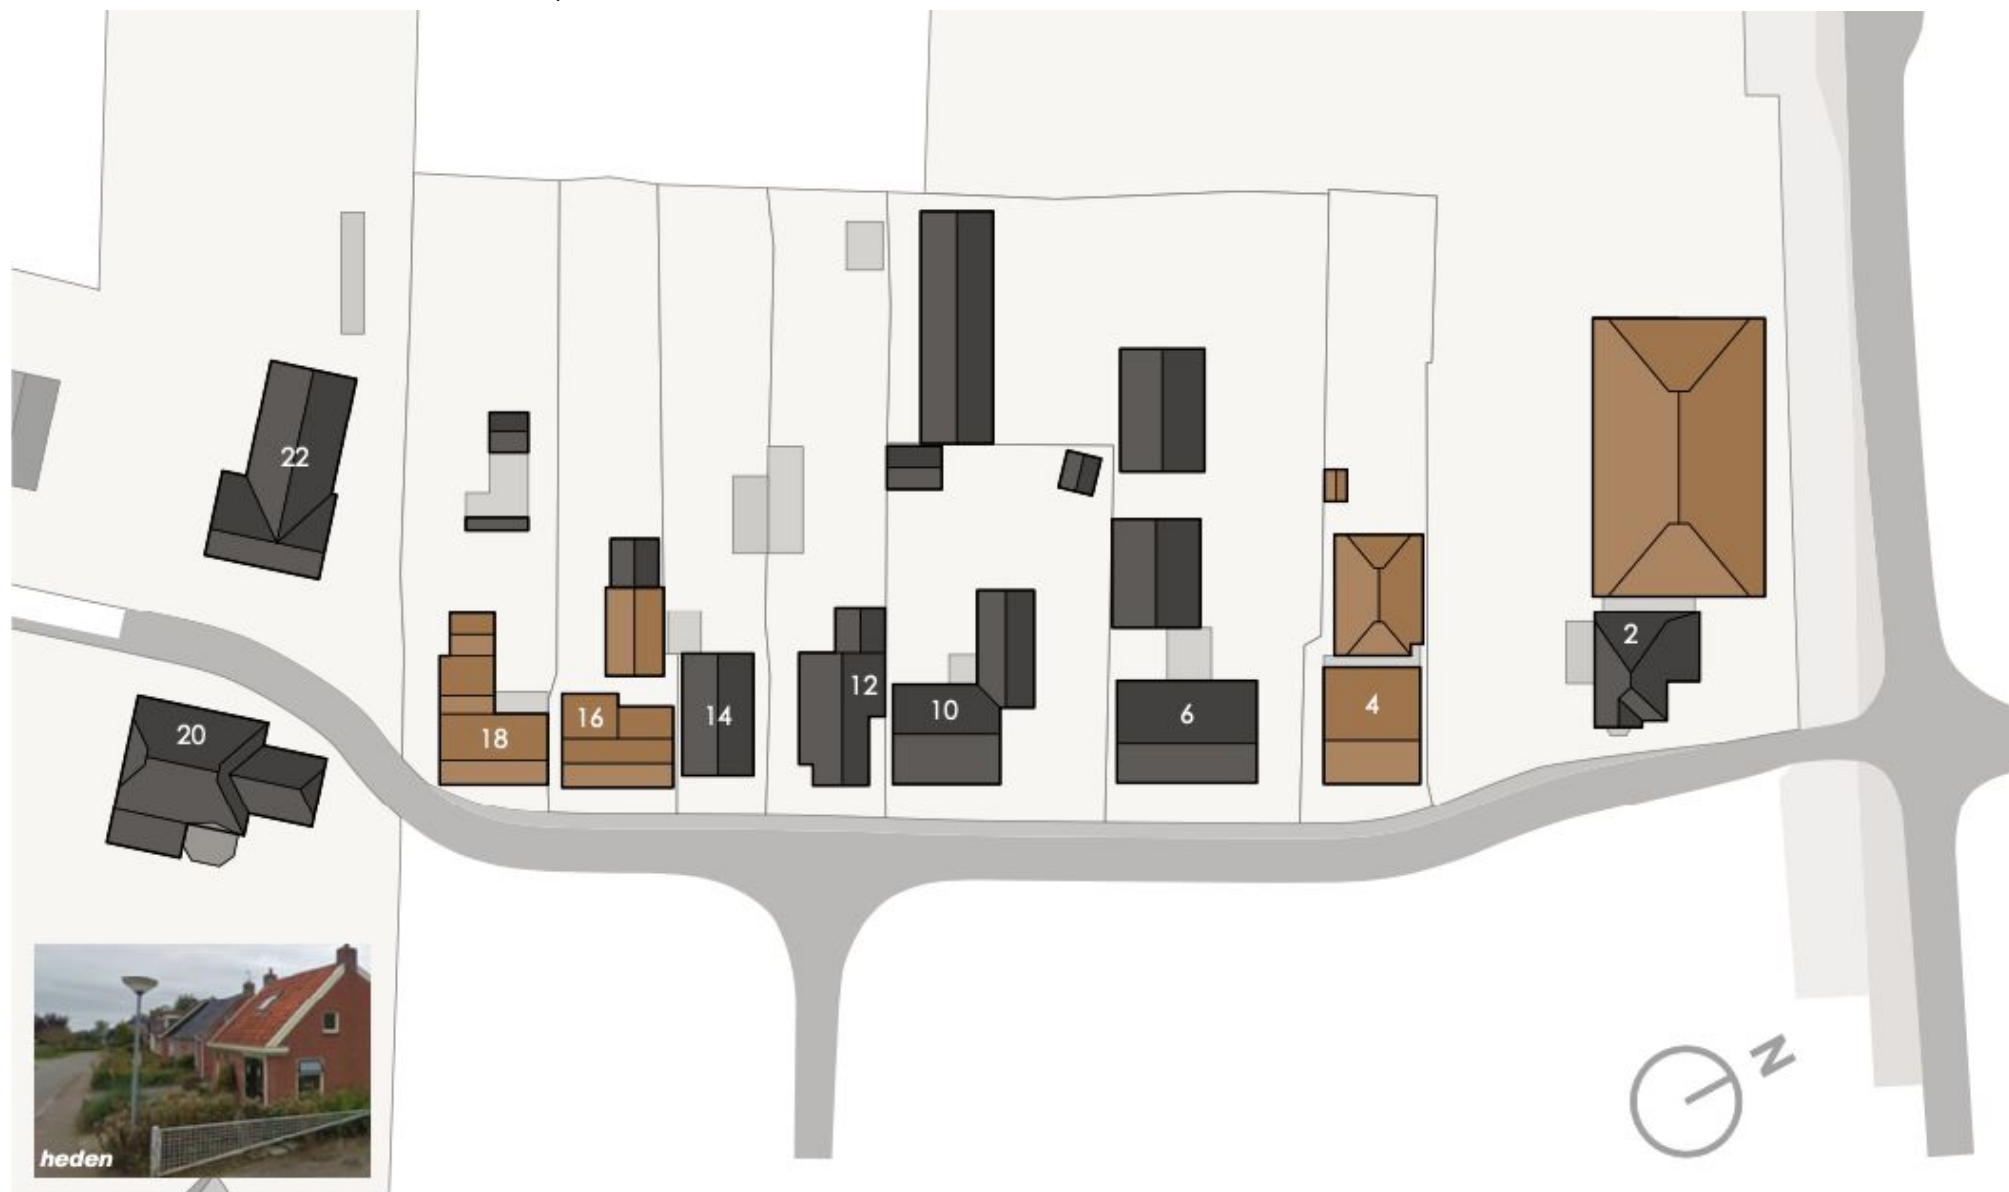
inventarisatie dakvormen en kleuren dakpannen

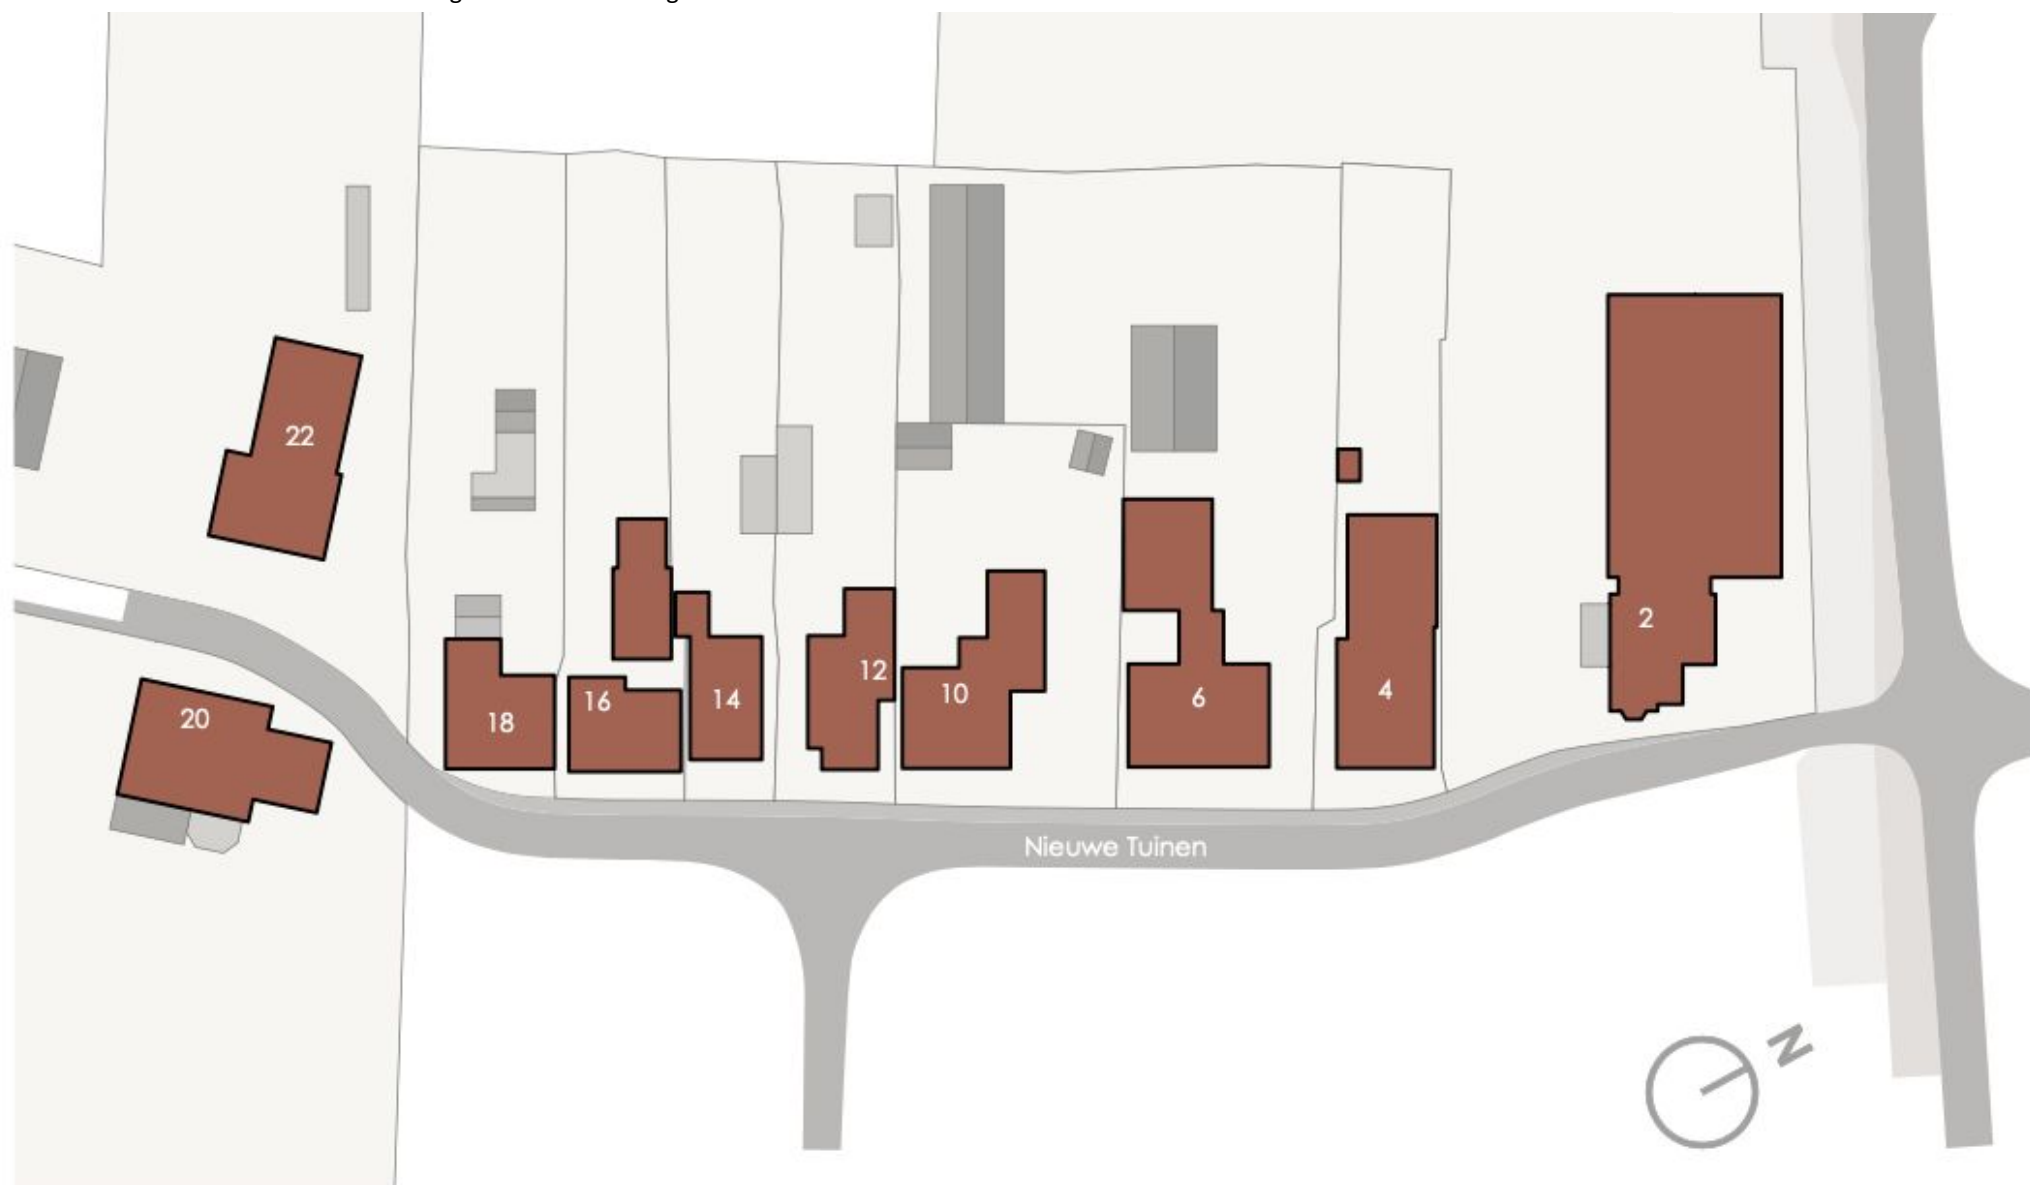
inventarisatie karakteristieke gevelstenen: Groninger rood
