# VERDIEPING RISICOKAART

NADERE ANALYSE OO-RISICO TBV

BESTEMMINGSPLAN WIJZIGING

MEEDHUIZERWEG 24 EN 26

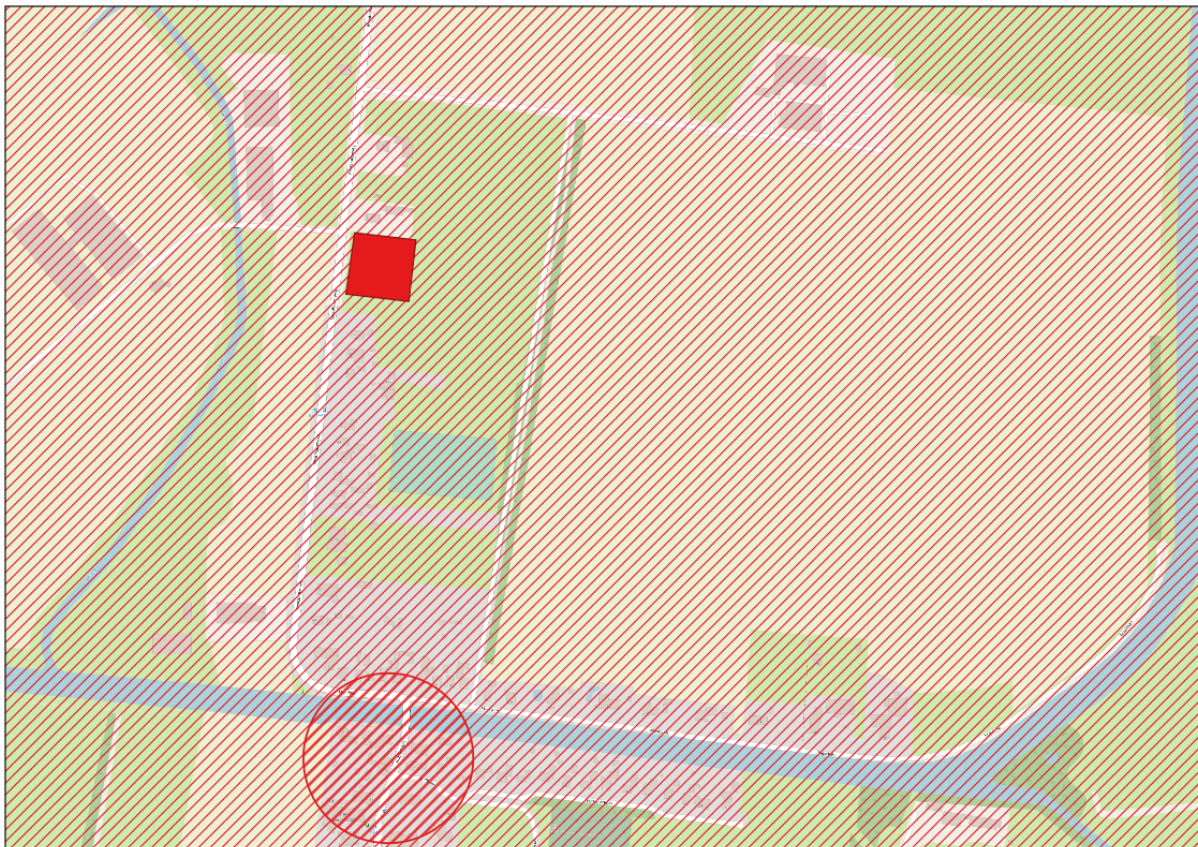
Figuur 3 Verdachte gebieden in en rondom het onderzoeksgebied. Het gebied met rode arcering is verdacht op geschutmunitie, en binnen de rode cirkel kunnen vernielingsladingen zijn achtergebleven. Het rode vierkant geeft het onderzoeksgebied weer.

REASeuro heeft op basis van de analyse en evaluatie van het verzamelde historisch bronnenmateriaal geconcludeerd dat er twee verdachte gebieden aanwezig zijn in de directe nabijheid van het onderzoeksgebied. Deze verdachte gebieden zijn weergegeven in Figuur 3.

Het onderzoeksgebied is door REASeuro verdacht verklaard naar aanleiding van beschietingen door Canadese eenheden en de Duitse bezetters tijdens de bevrijding van Delfzijl en omstreken. Volgens REASeuro kunnen in het gebied Duitse granaten van 8,8 en 10,5 cm en geallieerde granaten van 25 pdr, 3,7 inch en 75 mm zijn achtergebleven. Er hebben volgens REASeuro geen daadwerkelijke gevechten nabij het onderzoeksgebied plaatsgevonden.

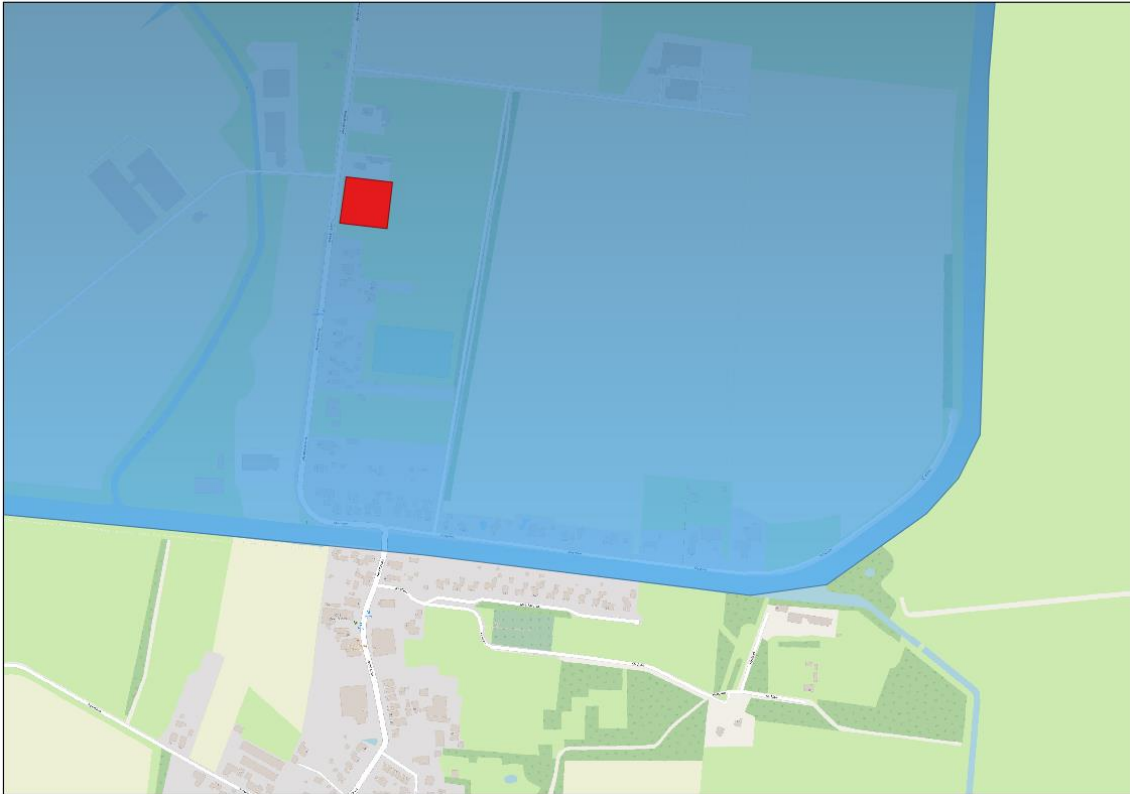
Figuur 4: Overzicht geïnundeerd gebied (blauw) ter plaatse van het onderzoeksgebied (rood). (Bron ondergrond: streetmap).

Op basis van *'Inundatie 1944-1945 in woord en beeld'* kan duidelijk worden vastgesteld welk gebied onder water is gelopen nadat de Duitse bezetter de sluizen bij Delfzijl op 20 september 1944 openzette en op 27 september 1944 de dijken van het Damsterdiep doorstak. In Figuur 4 is weergegeven welk gebied in 1944/1945 geïnundeerd was in de omgeving van het onderzoeksgebied.

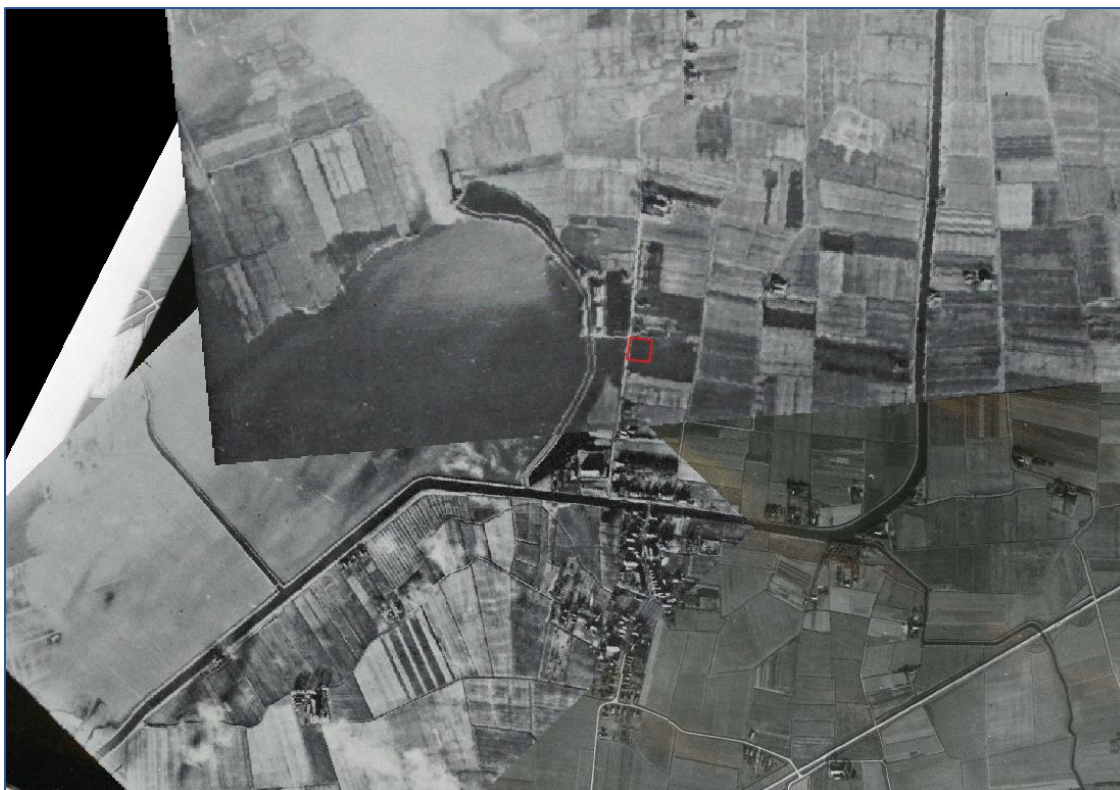
Figuur 6: Samengestelde luchtfoto's van 6 november 1944 en 2 december 1944. In rood is duidelijk te zien dat het onderzoeksgebied (rood vierkant) in die tijd onder water stond. (Bron: *'Inundatie 1944-1945'*).

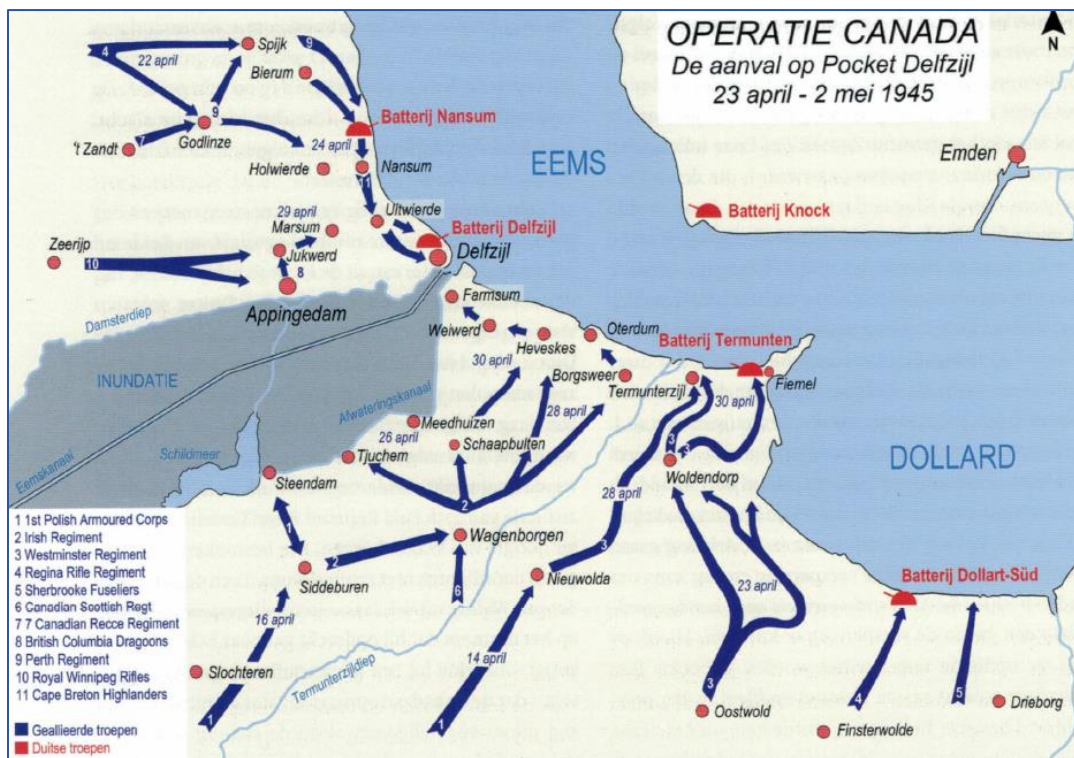
Figuur 8: Overzicht van de route van de Canadese troepen bij de bevrijding van Delfzijl. Duidelijk is te zien dat het gebied ten oosten van het afwateringskanaal bij Meedhuizen onder water stond (Pagina 116).

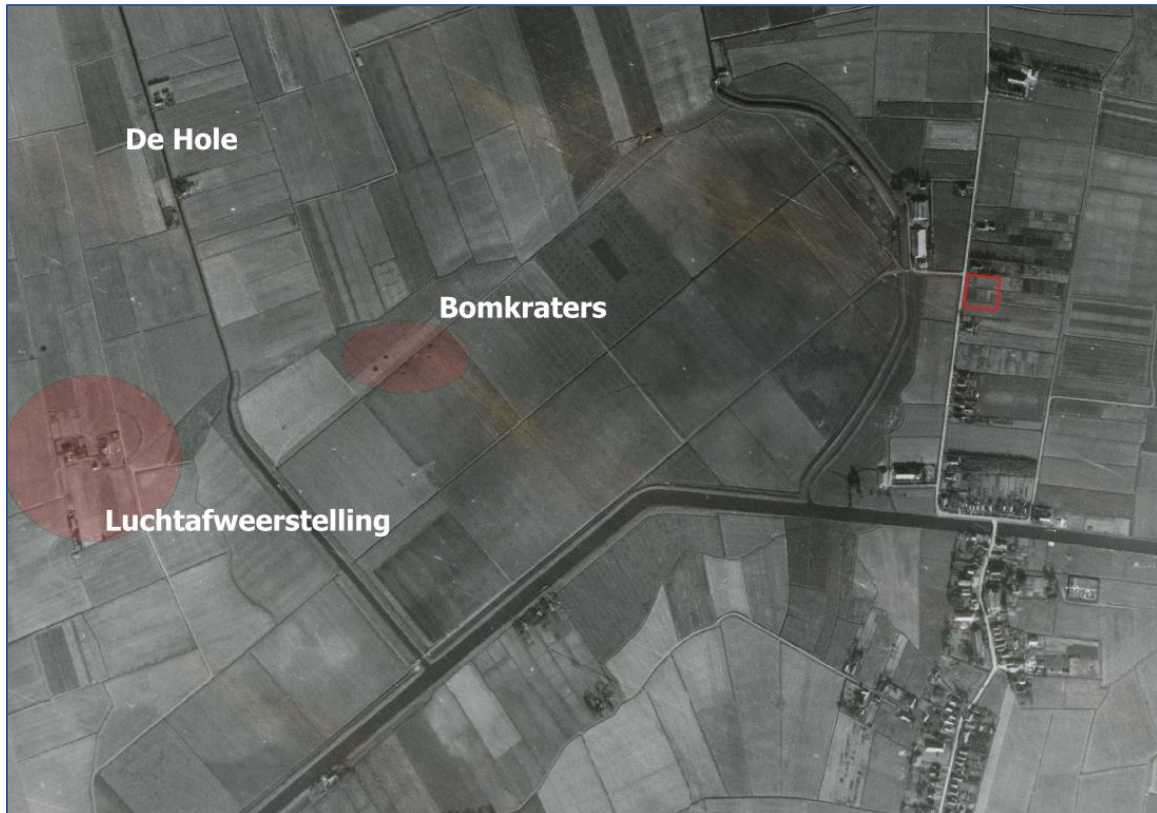
Figuur 9: Luchtfoto 8 oktober 1943. Positie van de luchtafweerstelling en de bomkraters nabij de Hole. In het rode vierkant is het onderzoeksgebied weergegeven (bron: Dotkadata).

NjordIC heeft een aantal luchtfoto's besteld die niet in het in 2009 door REASeuro uitgevoerde onderzoek zijn betrokken. Het betreft luchtfoto's van 8 oktober 1943 en 24 april 1945. Op de foto's van 8 oktober 1943 zijn de bominslagen van een bombardement nabij de Hole zichtbaar. Ook is een luchtafweerstelling van de Duitsers zichtbaar. Deze stelling is waarschijnlijk het doel geweest van het bombardement. De datum van het bombardement en het type bommen dat is gebruikt, is onbekend (zie Figuur 9).

NjordIC constateert dat op de luchtfoto van 8 oktober 1943 en vanuit de literatuur kan worden vastgesteld dat enkele bommen zijn neergekomen nabij de Hole. In totaal zijn 6 bomkraters zichtbaar op de luchtfoto op basis waarvan ter plaatse een verdacht gebied kan worden afgebakend. Dit verdachte gebied is echter niet relevant voor het onderzoeksgebied, omdat het verdachte gebied zich hemelsbreed op ongeveer 950 m van het plangebied bevindt.

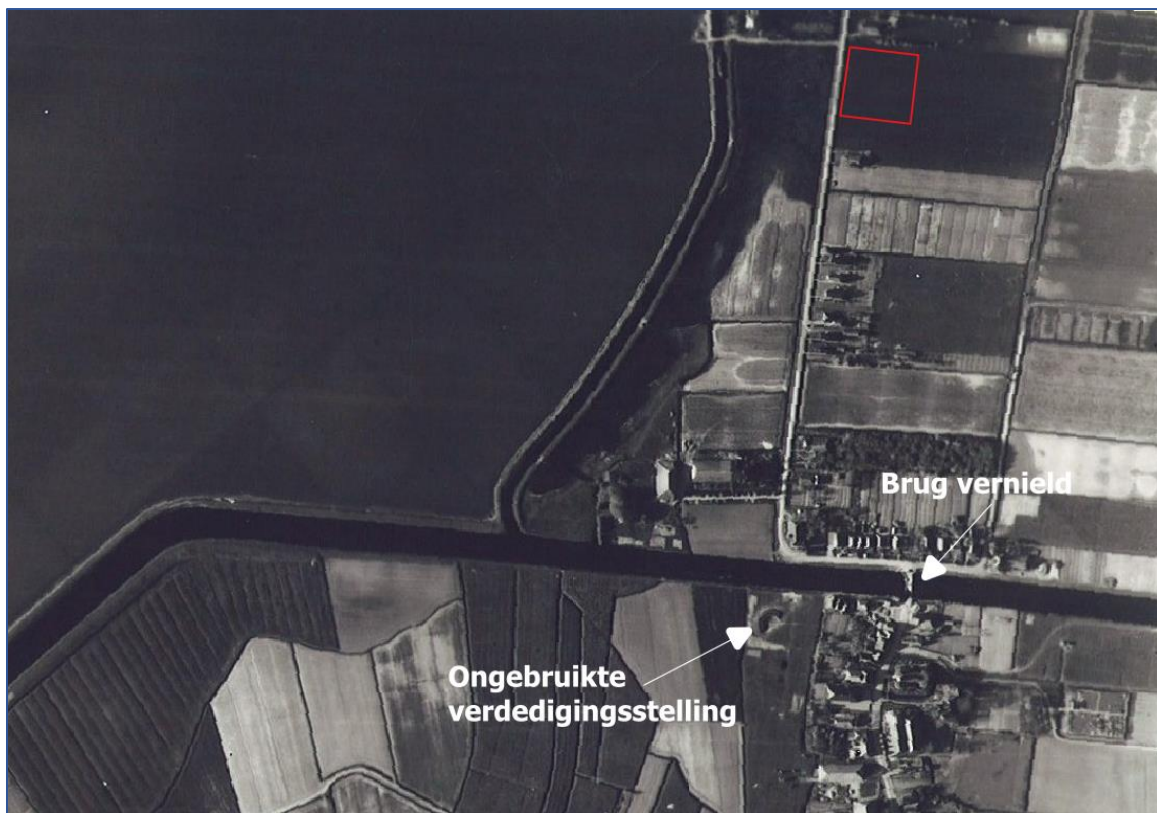
Figuur 10: Luchtfoto van 24 april 1945. De vernielde brug is zichtbaar evenals de verdedigingsstelling. Het onderzoeksgebied is weergegeven in rood (Bron: Dotkadata)

Op de luchtfoto van 24 april 1945 is duidelijk te zien dat het onderzoeksgebied onder water staat en dat de brug over het afwateringskanaal is vernield. Ook is een verdedigingsstelling aan de westzijde van het dorp ten zuiden van het afwateringskanaal zichtbaar. Deze verdedigingsstelling werd als ongebruikt geclassificeerd door de Canadese eenheden (bron: Canadese War Diaries 11th Canadian Infantry Brigade) (zie luchtfoto Figuur 10).

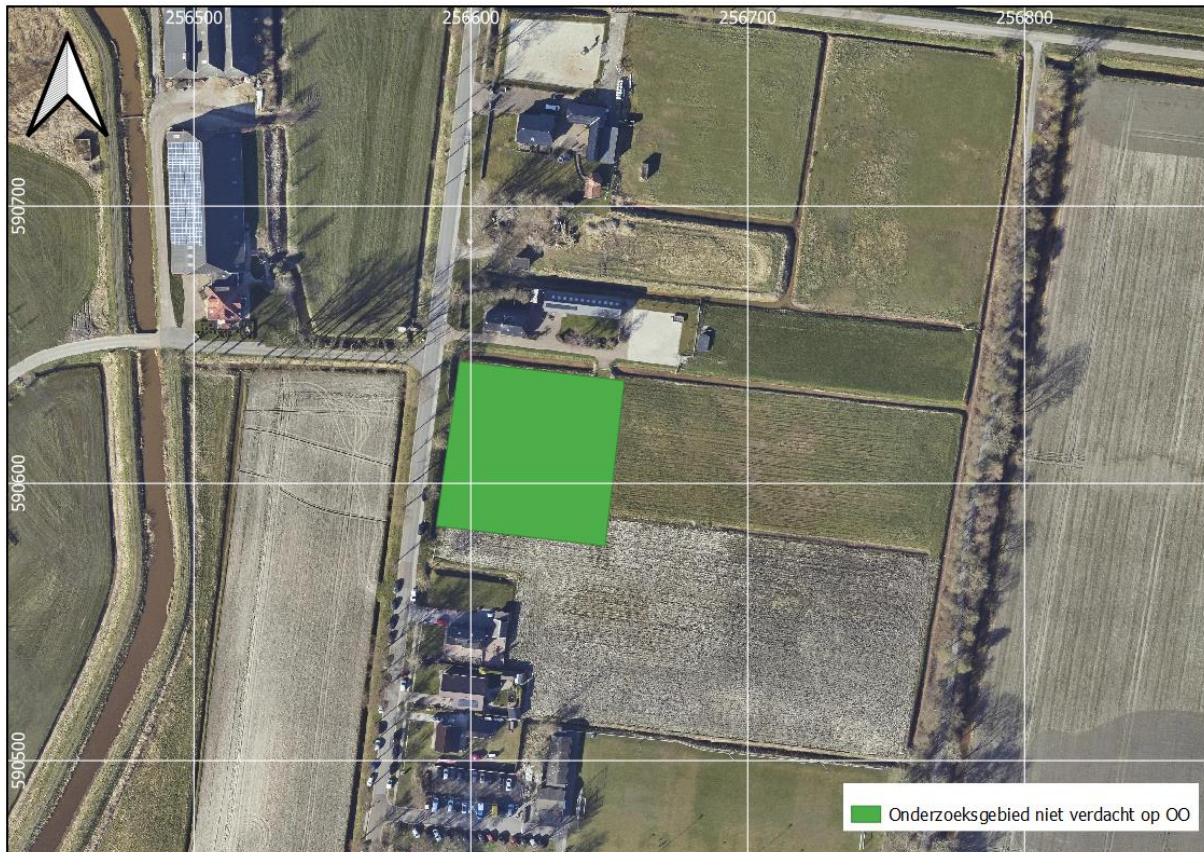
Figuur 11: Bodembelastingkaart onderzoeksgebied.

In Figuur 11 is de bodembelastingkaart voor het onderzoeksgebied weergegeven. Het onderzoeksgebied is niet verdacht op ten gevolge van oorlogshandelingen achtergebleven OO.
