## RAPPORT

### Verkennd bodemonderzoek Meedhuizerweg te Meedhuizen

**Projectnummer** : 23KL045

**Datum** : 15 maart 2023

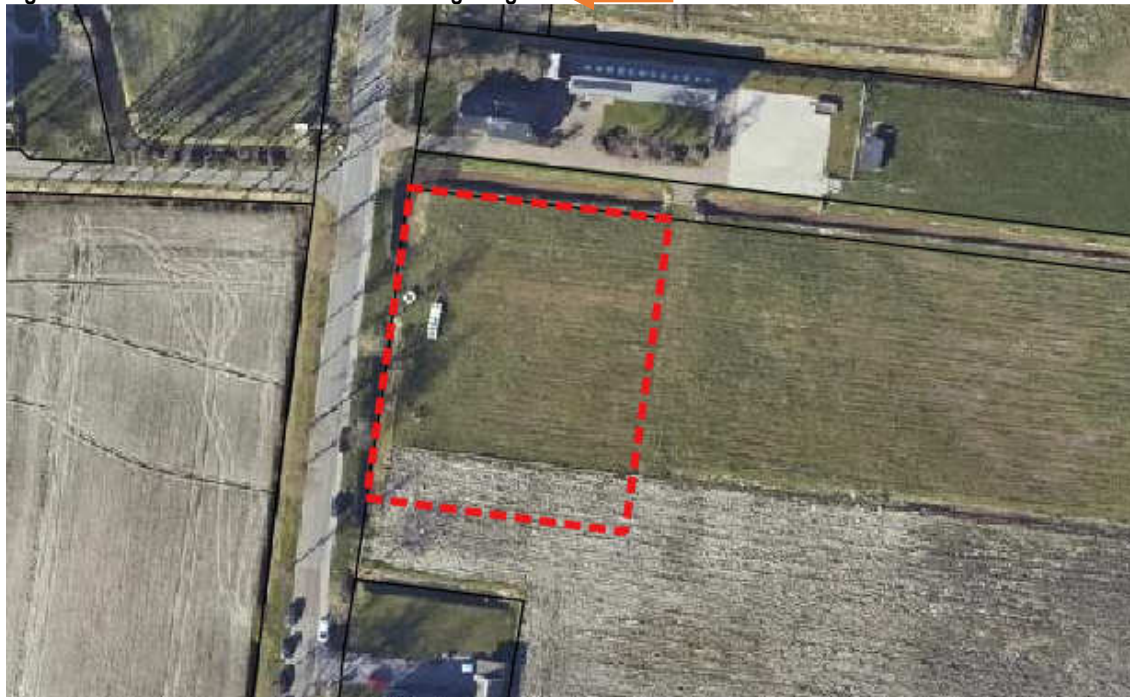
**Figuur 1: Luchtfoto onderzoekslocatie en omgeving**

In figuur 1 is een luchtfoto te zien van de onderzoekslocatie en directe omgeving.

De omgeving van de onderzoekslocatie betreft voornamelijk bouw- en/of weilanden (agrarisch gebied).

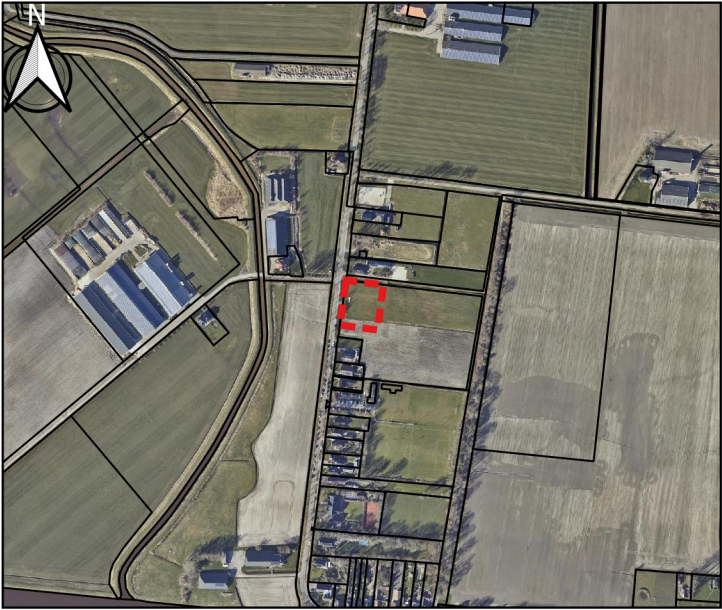
### overzicht posities monsternamepunten

Project: Meedhuizerweg te Meedhuizen  
Datum: 10 maart 2023  
Formaat: A3 (liggend)  
Schaal: 1 : 400  
Getekend: RS  
Projectnummer: 23KL045
