## Omgevingscheck

Aan: Woonzorg Nederland – [REDACTED]  
Auteur: [REDACTED]  
Controleur: [REDACTED]  
Datum: 23 december 2021  
Kenmerk: 20118  
Betreft: Wiemersheerd, 't Hoge Heem en Leeuwenhof te Loppersum

Naam: Loppersum, Wiemersheerd, 't Hoge Heem en Leeuwenhof  
't Hoge Heem 1 t/m 39 en Dr. P.J. van Leeuwenhof 1 t/m 32 en De Schepperij 2

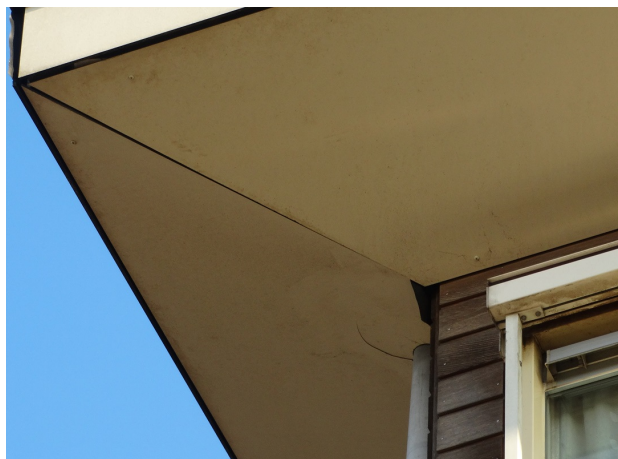
Figuur 15: Voorzijde gebouw A opening onder dakoverstek.

Figuur 16: Detailfoto van vorige figuur..

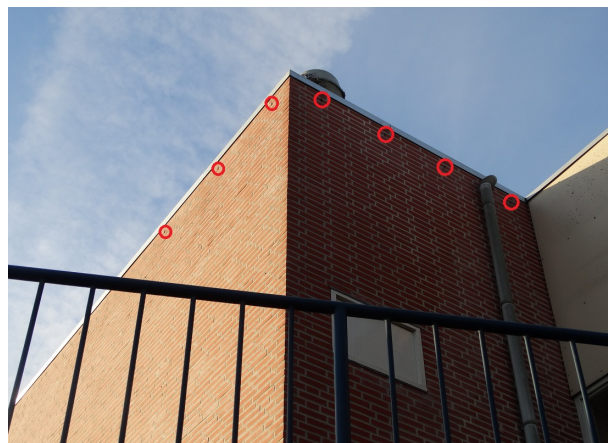
Figuur 18: Open stootvoegen onder de dakrand van gebouw A..

Er zijn zowel smalle als bredere open stootvoegen aangetroffen in gebouwen A en C. Deze open voegen bevinden zich op verschillende hoogten en zijn daarmee geschikt voor kleinere vleermuissoorten, zoals gewone dwergvleermuis en ruige dwergvleermuis, als ook grotere soorten, zoals laatvlieger en tweekleurige vleermuis. Ook gebouw B bevat enkele smalle open stootvoegen die alleen geschikt zijn voor de kleinere vleermuissoorten.

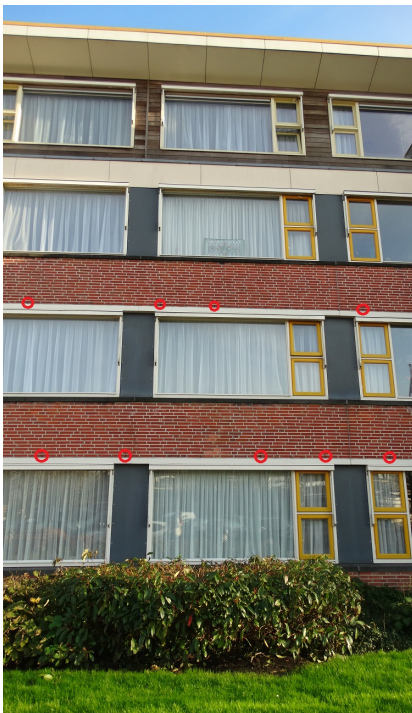
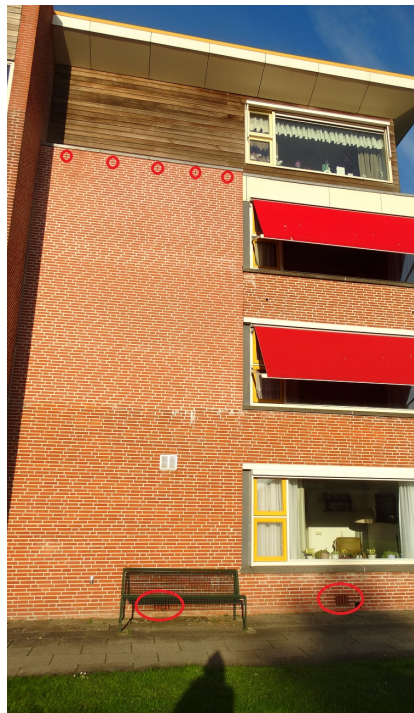
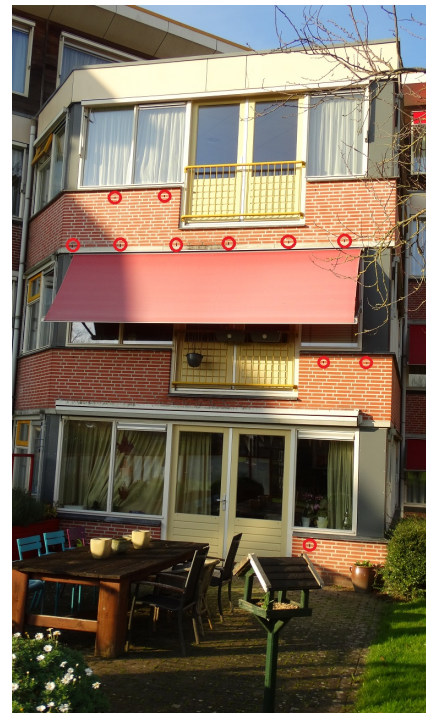
- Gebouw A is het hoofdgebouw en het hoogste bestaande uit deels één woonlaag en deels vier woonlagen en met een plat dak. Op tenminste twee locaties in gebouw A is een trappenhuis met liftpbouw aanwezig. In de muren zitten zowel smalle als brede open stootvoegen boven de ramen. Gebouw A is gebouwd in 1973.

Figuren 19-21: Open stootvoegen aanwezig boven en onder ramen van gebouw A gezien vanuit de tuin. Brede open stootvoegen aanwezig op kopse kant gebouw A gezien vanuit de tuin. Hier tevens brede open ventilatievoegen op enkelhoogte (zie middelste foto).

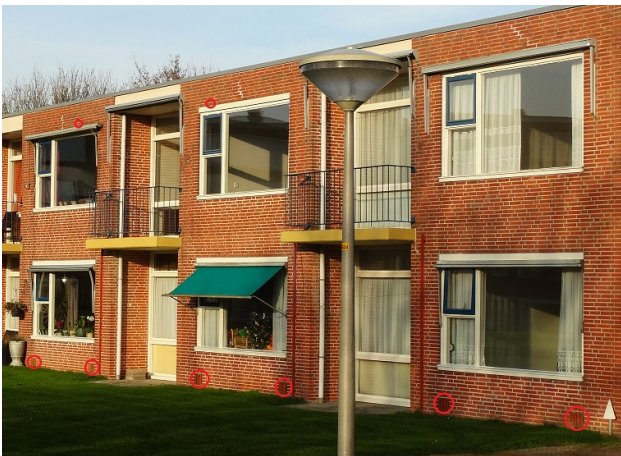
- Gebouw B bestaat uit twee rijtjes boven- en onderwoningen met een plat dak. Het meest zuidelijke rijtje woningen in gebouwd in 1974, het andere rijtje is gebouwd in 1991. In beide rijtjes van gebouw B zaten er op enkelhoogte open stootvoegen. Daarnaast was sporadisch een hoofdzakelijk smalle open stootvoeg aanwezig onder de dakrand van gebouw B.

Figuur 22: Open stootvoegen onder- en bovenkant gebouw B.

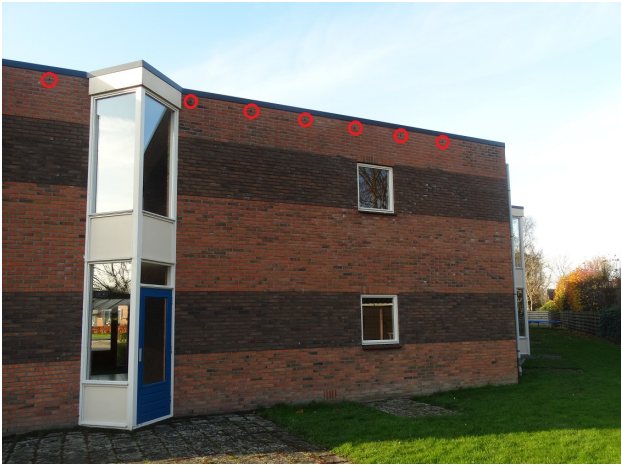
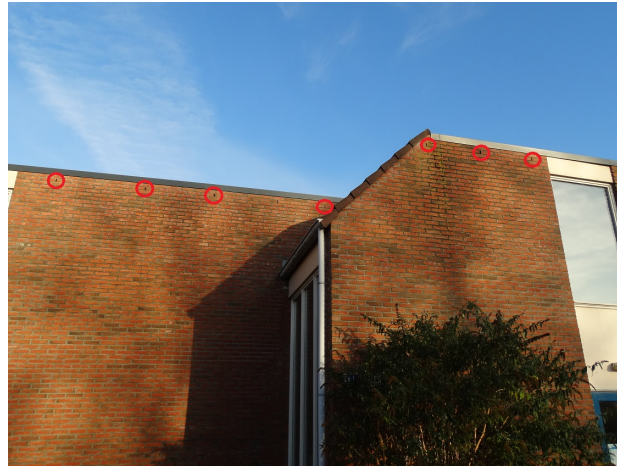
- Gebouw C is ook gebouwd in 1973 en bestaat uit twee woonlagen met een plat dak. Alleen de hoofdingang van gebouw C en de woningen op de kopse kant hebben een schuin pannendak. Dit dak ligt er strak op en biedt geen openingen voor huismus of gierzwaluw. Aan de binnenzijde van gebouw C zijn smalle stootvoegen aanwezig, aan de buitenzijde zijn echter ook brede stootvoegen gezien. Deze open voegen bevinden zich op ongeveer vijf meter hoogte.

Figuur 23: Open stootvoegen aanwezig aan achterkant gebouw C. Figuur 24: Open stootvoegen op kopse kant gebouw C.

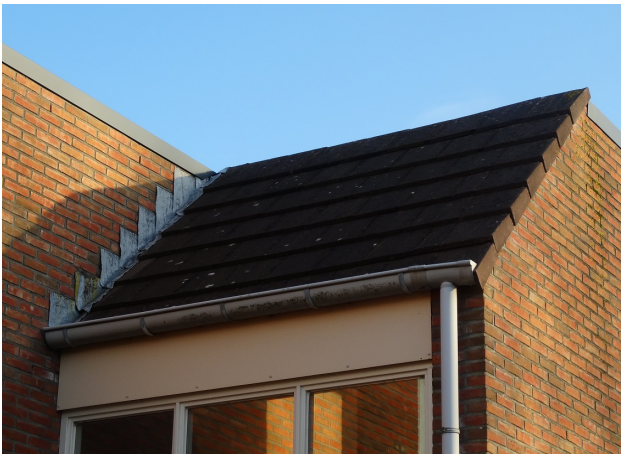
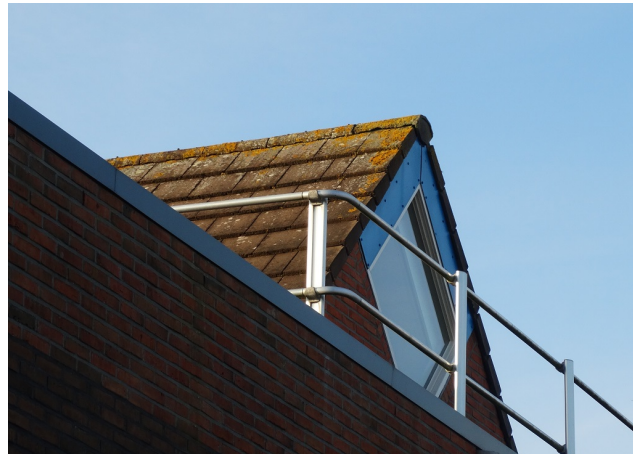
Figuur 25 en 26: Het pannendak dat op de kopse kant (links) en bij de hoofdingang (rechts) van gebouw C aanwezig is, ligt heel strak en biedt geen ruimte aan huismus of gierzwaluw.

Volgens de verspreidingsgegevens van Sovon komt de huismus voor in de omgeving van het plangebied. De vogels werden niet aangetroffen tijdens het veldbezoek. Gebouwen A en B hebben een plat dak en bieden daardoor geen invliegopeningen aan huismus. Gebouw C heeft wel een pannendak, maar dit ligt er strak op en heeft geen openingen onder de pannen of beschadigingen in de gevels om in te nestelen. Hierdoor kunnen nestlocaties van de huismus in het plangebied kan worden uitgesloten.

Volgens de verspreidingsgegevens van Sovon komt de gierzwaluw voor in de omgeving van het plangebied. Gebouwen A en B hebben een plat dak en bieden daardoor geen invliegopeningen aan gierzwaluw. Gebouw C heeft wel een pannendak, maar dit ligt er strak op en heeft geen openingen onder de pannen of beschadigingen in de gevels om in te nestelen. Hierdoor kunnen nestlocaties van de gierzwaluw in het plangebied kan worden uitgesloten.

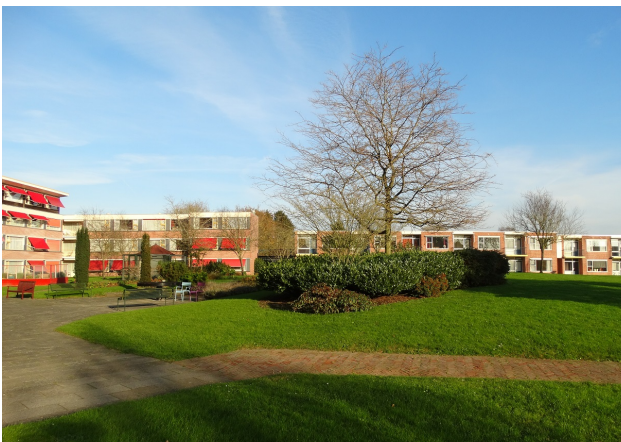
Figuur 27: Tuin met op de achtergrond gebouw A (links) en gebouw B (rechts).

Binnen het plangebied is de aanwezigheid van broedplaatsen van algemene broedvogels niet uit te sluiten. Tijdens de veldverkenning zijn koolmees en merel waargenomen. Daarnaast is de omgeving geschikt vanwege biotoopkenmerken als ligging in een groene wijk met nestgelegenheid in bomen, struiken en bebouwing. De geplande werkzaamheden kunnen hier mogelijk effect op hebben, zeker als er in de begroeiing gewerkt gaat worden (lopen, steigerbouw, aan- en afvoer van materiaal, etc.) of begroeiing verwijderd dient te worden. Indien de werkzaamheden vereisen dat er in de begroeiing gewerkt wordt of dat begroeiing verwijderd moet worden, dient voorafgaand aan de werkzaamheden een broedvogelinspectie uitgevoerd te worden.

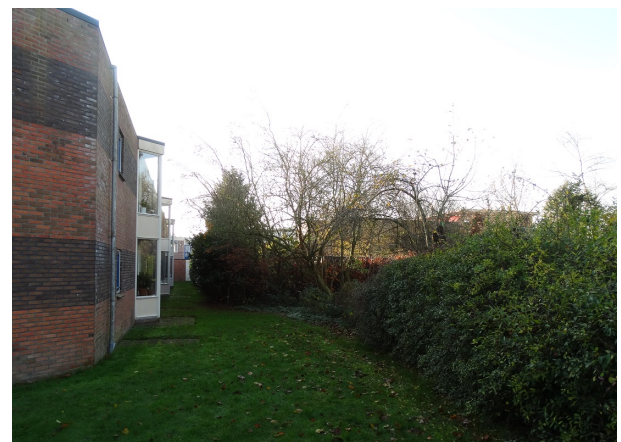
Figuur 28: Struweel van aangrenzende tuin achter gebouw C.
