Dhr. T. Kramer & mevr. W. Jongsma  
Zwaagweg 80  
9946 RE Woldendorp

**Betreft: Resultaten Nadere Onderzoeken Wet Natuurbescherming Zwaagweg 80, Woldendorp.**

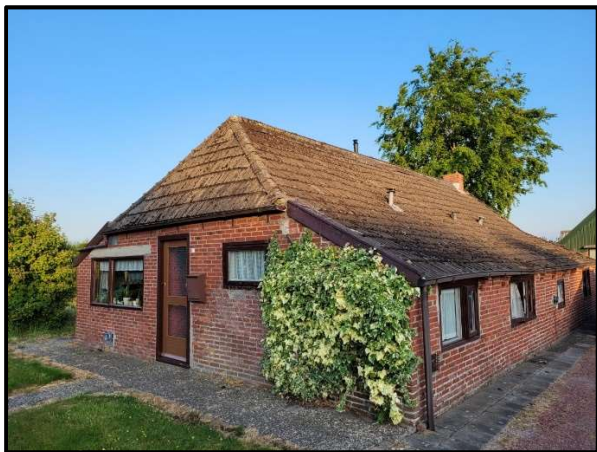
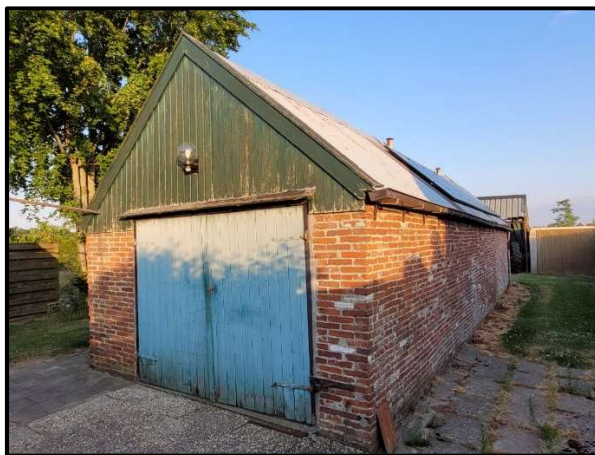
Het **hoofdgebouw**, een voormalig boerderijtje gebouwd in 1847, is door de jaren heen verbeterd, maar voldoet niet meer aan de huidige wooneisen. De muren waren ooit half steens gemetseld, maar zijn deels reeds vele decennia terug geworden tot een steens muur. Een spouw is niet aanwezig in de muren van het hoofdgebouw. Op de zolder zijn nog de authentieke spanten te zien met daarop het gaaswerk, waarop tegenwoordig bitumen ligt. Op deze bitumen ligt regelwerk van panlatten met daarop een relatief vlakke betonpan. De zolder is van buitenaf niet bereikbaar (zichtbare gaten ontbreken). De nokvorsten op de schuine hoeken liggen strak in de beton. De nokvorsten liggen minder strak aangesloten. Rond de gemetselde schoorsteen wijkt/ontbreekt deels het daklood. Op enkele plaatsen onder de dakgoten en achter de windveren is ruimte aanwezig, waar natuurwaarden een verblijfplaats kunnen vinden.

De **voormalige veestal** heeft een half steens muur. Daarmee ontbreekt een spouw. Het dak is vergelijkbaar met die van het hoofdgebouw, op de authentieke spanten ligt hier ook het grove gaas met daarop bitumen. Op deze bitumen zijn echter metalen golfplaten gemonteerd en zit er een zinken nok op. Voor en achter zijn de gevels voorzien van houten windveren. De voormalige veestal is heden ten dage opgesplitst in een garage en een werkplaats, doch in deze voormalige koeienstal zijn meerdere koestanden nog steeds zichtbaar aanwezig. Over de gehele lengte heeft deze opstal een zoldertje die middels een ladder bereikbaar is. Van buitenaf is dit zoldertje potentieel bereikbaar voor natuurwaarden via meerdere zichtbare gaten onder de dakgoten. De zuidwestzijde van deze opstal is voorzien van een serie zonnepanelen.

Links: Hoofdgebouw. Rechts: Voormalige koestal/garage.

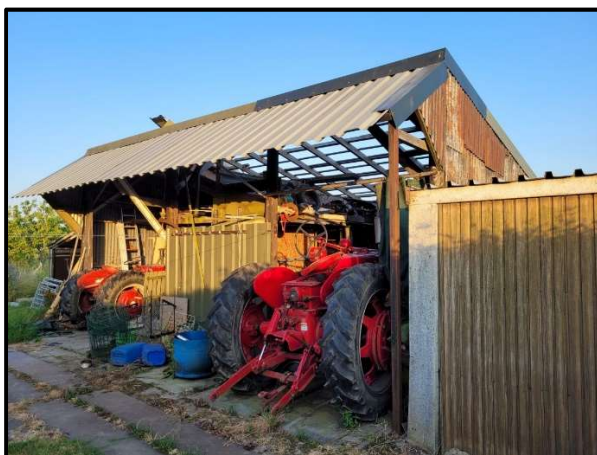
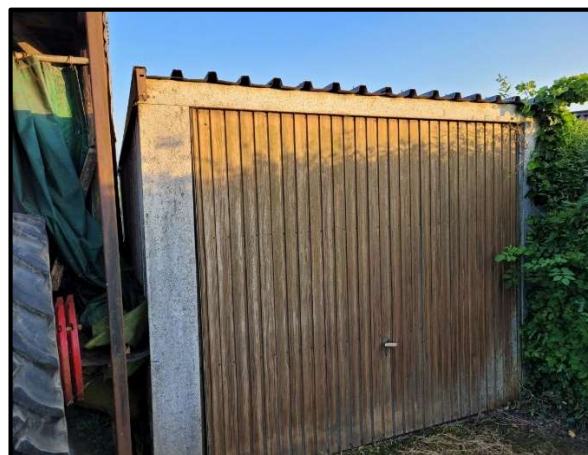
De achterop het erf gesitueerde **kapschuur** heeft een ouderwets houten spantwerk. Het geheel is voorzien van metalen golfplaten ter afwerking van de enkelwandige wanden. Het dak heeft tot zover niet ontbrekend, een enkelwandig damwand dak en de hoeken/windveren zijn voorzien van damwand hoekprofielen. In deze kapschuur zijn geen mogelijkheden aanwezig voor natuurwaarden om weg te kruipen of te nestelen. De naastgelegen **garage** is geheel opgetrokken uit damwand en heeft daarmee geen potentie voor natuurwaarden, hetgeen qua beeld versterkt wordt doordat alle aanwezige gaatjes vol met spinrag zitten. Het **aanbouwte** aan de andere zijde van de kapschuur is opgetrokken uit licht spantwerk en is afgewerkt met enkelwandig damwand. Ook dit aanbouwte toont geen potentie voor natuurwaarden.

Links: Kapschuur. Rechts: Garage van damwand.

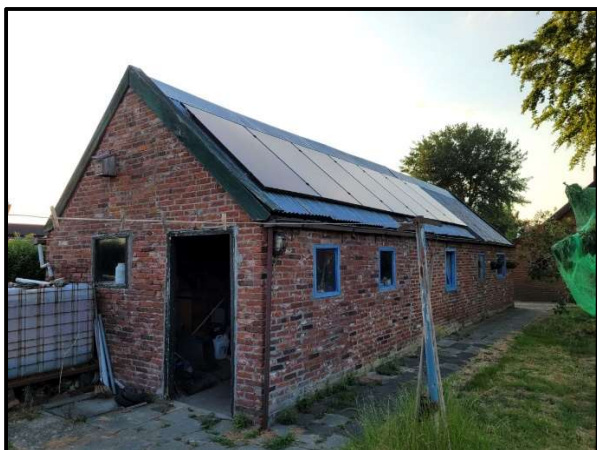
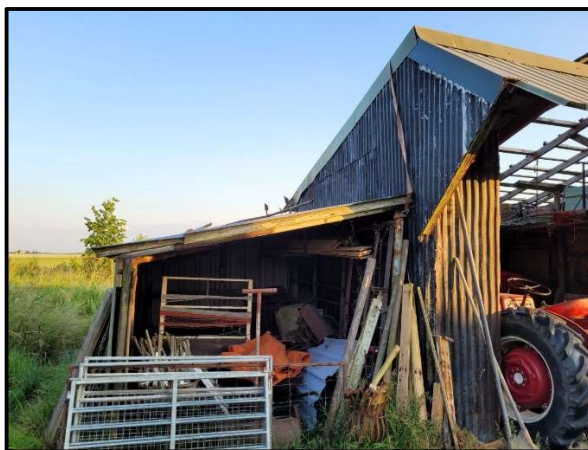
Links: Achtereind van voormalige koestal voorzien van zonnepanelen.

Rechts: Aanbouwtje aan kapschuur.

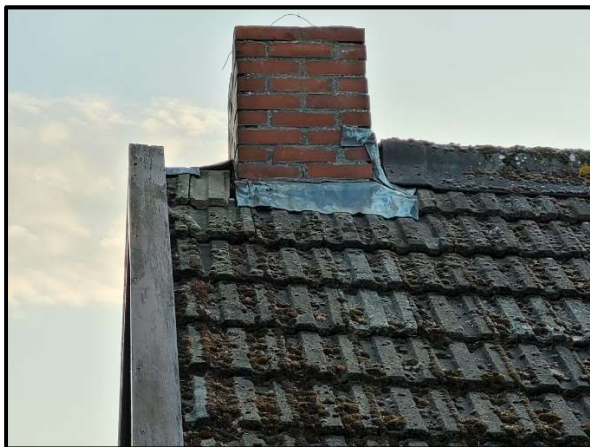
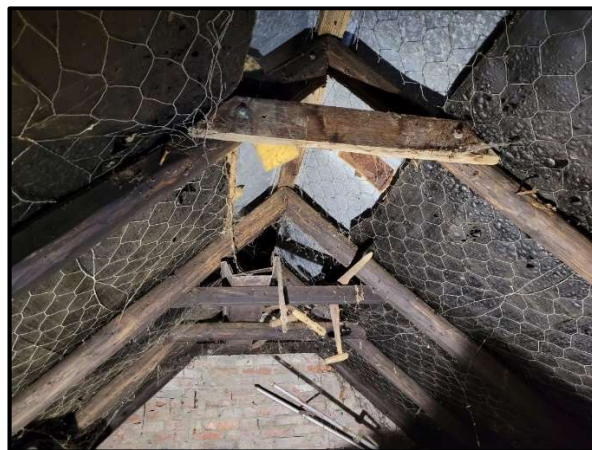
*Links: Ruimten rond de schoorsteen van het hoofdgebouw.*

*Rechts: Afwerking van de binnenkant van het dak op de zolder van de voormalige koestal.*

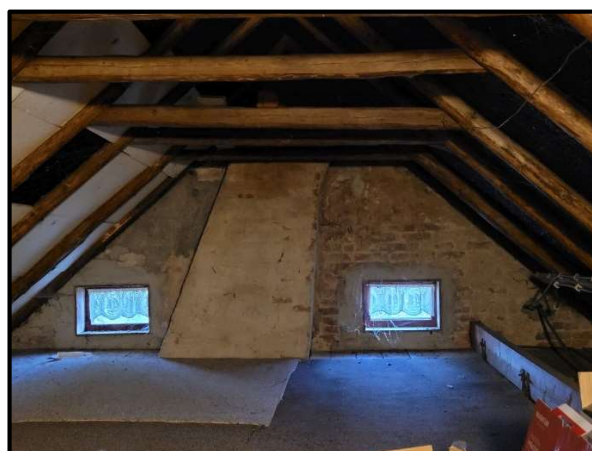
*Links: Binnenzijde kapschuur. Rechts: Zolder van woonhuis/hoofdgebouw.*

Voorafgaand aan het reguliere vleermuisonderzoek middels het gebruik van de batdetector, zijn de zolders die binnen het plangebied aanwezig geïnspecteerd op de mogelijke aanwezigheid van vleermuizen. Hierbij zijn GEEN uitwerpselen of vleermuizen zelf aangetroffen. Een enkele oude aangetroffen vleugel van dagpauwoog en kleine vos toonden geen vraatsporen, zoals te verwachten zou zijn bij prooiresten van de gewone grootoorvleermuis, maar zijn te linken aan slachtoffers van spinnen. Tevens hing er veel spinrag op de zolders, daar waar je vleermuizen doorgaans vindt op zolders zonder spinrag.

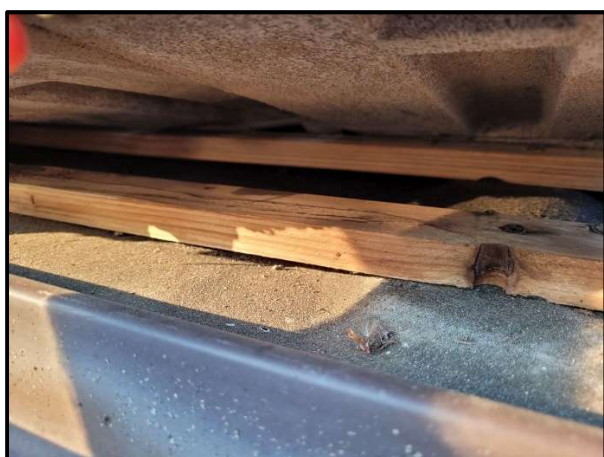
Rondom het hoofdgebouw zijn de dakpannen gelicht om eventueel aanwezige nesten te tellen. Er zijn geen nesten aangetroffen. **Er is geheel geen nestgelegenheid aanwezig onder de dakpannen.** De opbouw van het dak geeft in zijn geheel voor huismussen onvoldoende ruimte om überhaupt te nestelen. Onder de vlakke betonnen dakpannen zitten panlatten die 'koud' op de bitumen liggen. Dit geeft maximaal 3 centimeter ruimte, daar waar huismussen toch snel minimaal 10 centimeter tussenruimte nodig hebben om te kunnen nestelen. Ook waren de bitumen dusdanig schoon dat hier geen sporen van andere natuurwaarden, bijvoorbeeld uitwerpselen van vleermuizen aanwezig waren.

*Links: Geen sporen van natuurwaarden onder de dakpannen.*

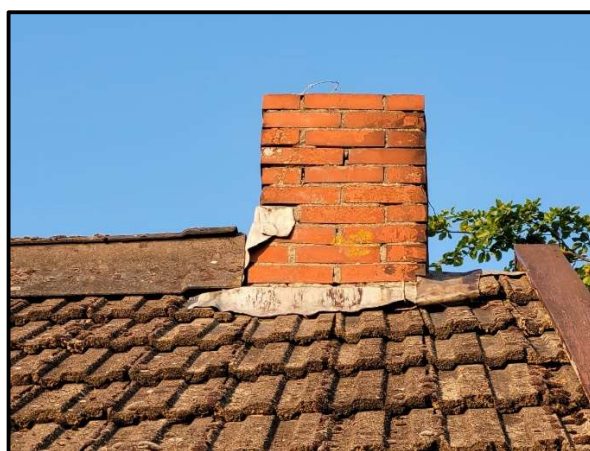
*Rechts: Potentie voor vleermuizen onder de nokvorsten en rond de schoorsteen.*
