### Verkennd bodemonderzoek Zwaagweg 80 te Woldendorp

**Projectnummer** : 23KL058

**Datum** : 20 maart 2023

**Klijn Bodemonderzoek B.V.**  
EG-Weg 1, 9636 HX Zuidbroek  
Telefoon 0598 – 23 20 35  
Email [info@klijnbodemonderzoek.nl](mailto:info@klijnbodemonderzoek.nl)  
Internet [www.klijnbodemonderzoek.nl](http://www.klijnbodemonderzoek.nl)

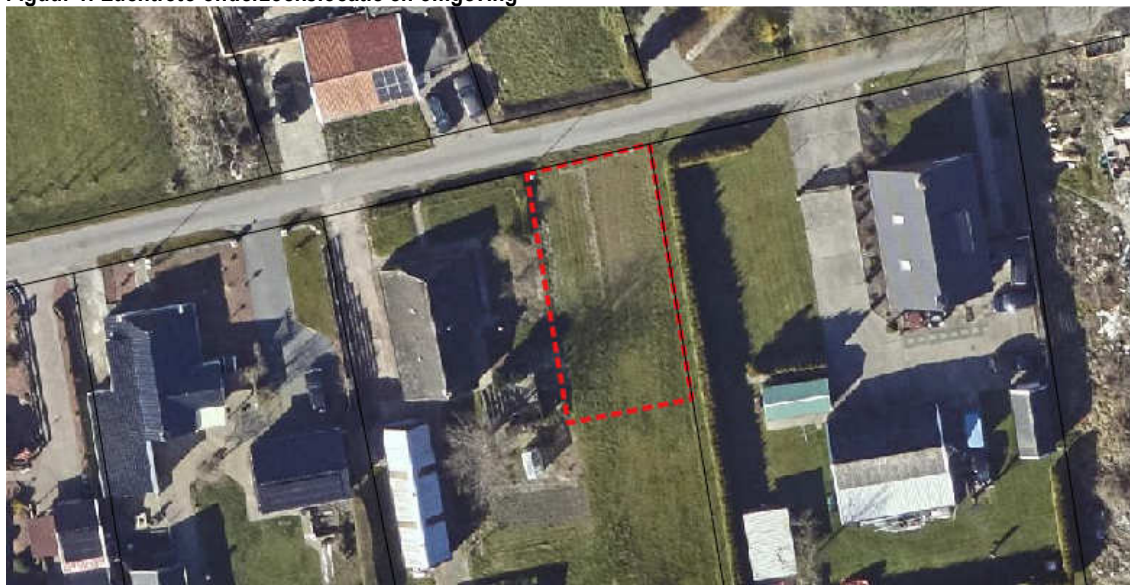
**Figuur 1: Luchtfoto onderzoekslocatie en omgeving**

In figuur 1 is een luchtfoto te zien van de onderzoekslocatie en directe omgeving.

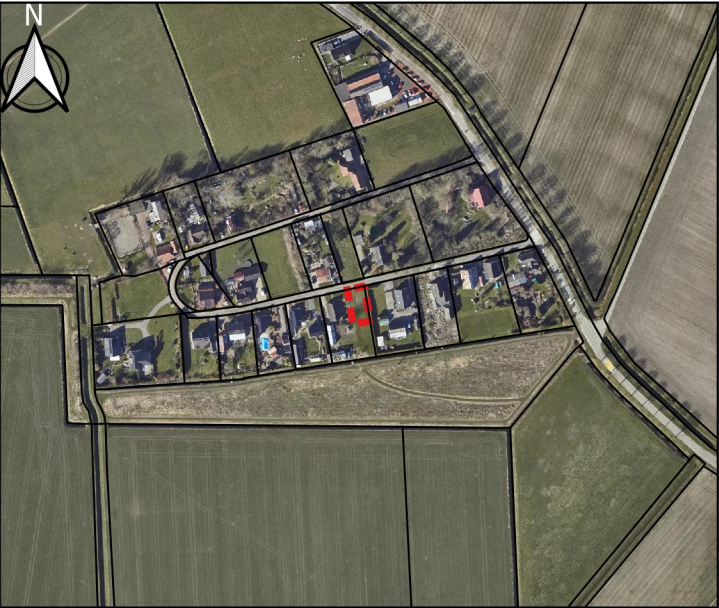
overzicht posities monsternamepunten

De posities van de monsternamenpunten zijn in bijlage 5 weergegeven.
