# Historisch bodemonderzoek

## Diverse perspectieflocaties Delfzijl

Opdrachtgever: gemeente Delfzijl

Documentnummer  
SOL010320-03.RAP001.JDO, versie 2

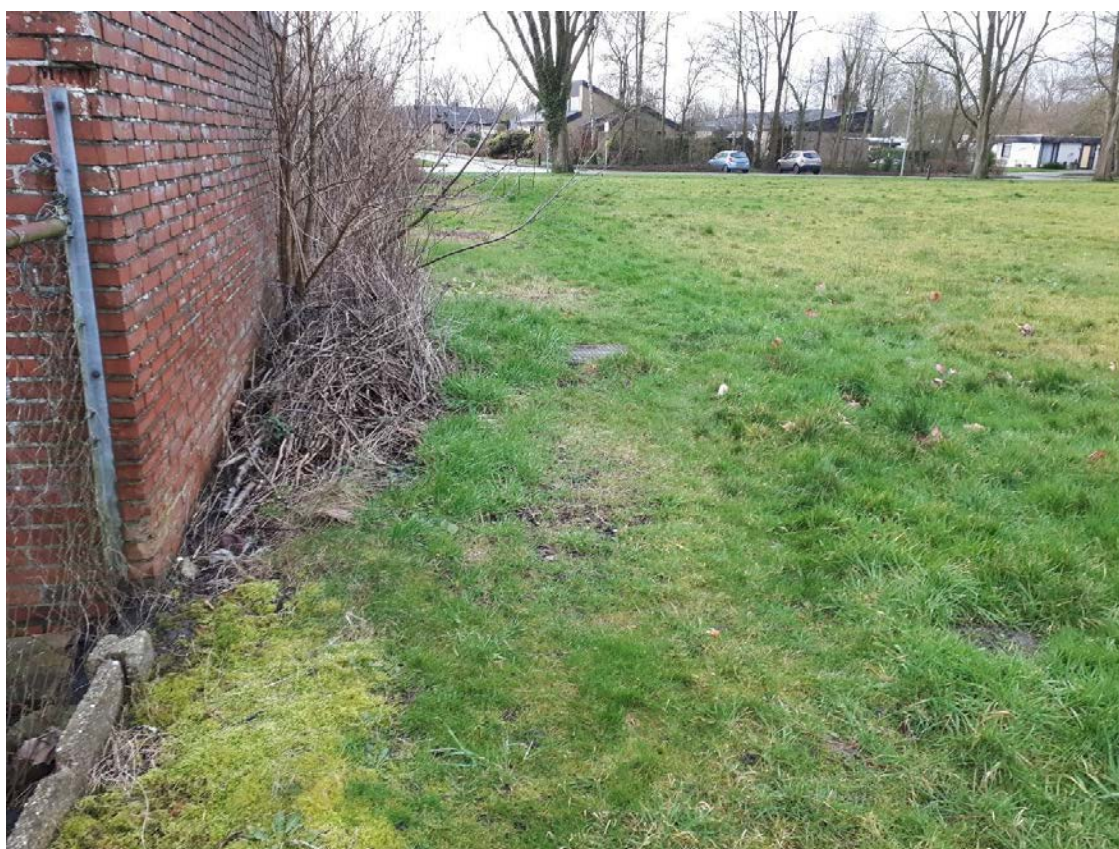
Foto 2

Ter plaatse van het voormalige LTS terrein is de gehele locatie begroeid met gras. Het terrein zelf is glooiend (foto 4). Aan de rand van het terrein op de oostelijke grens, zijn een paar stukken los grof puin aanwezig (foto's 2 en 3). Verder zijn visueel geen bijzonderheden waargenomen binnen deze locatie.

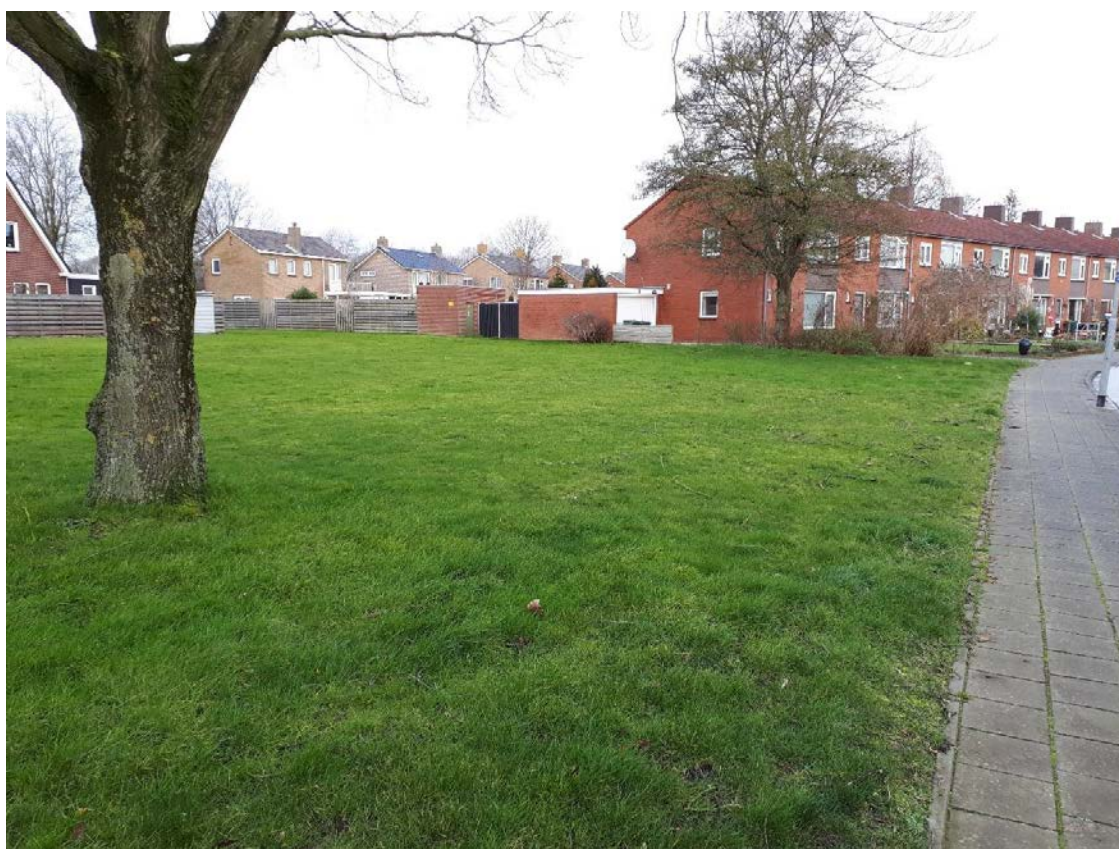
Foto 6

Deze locatie is onbebouwd en begroeid met gras (foto's 6 en 7). Ook dit terrein is licht glooiend. Binnen het terrein is een hekwerk aanwezig met daarbinnen groenafval (foto's 8 en 9), onbekend is de reden waarom het hekwerk is geplaatst. Ten noorden van het hekwerk is wat losgestort grof puin aangetroffen (foto 10). Visueel is hier geen asbestverdacht materiaal tussen waargenomen. Verder zijn visueel geen bijzonderheden waargenomen binnen deze locatie.

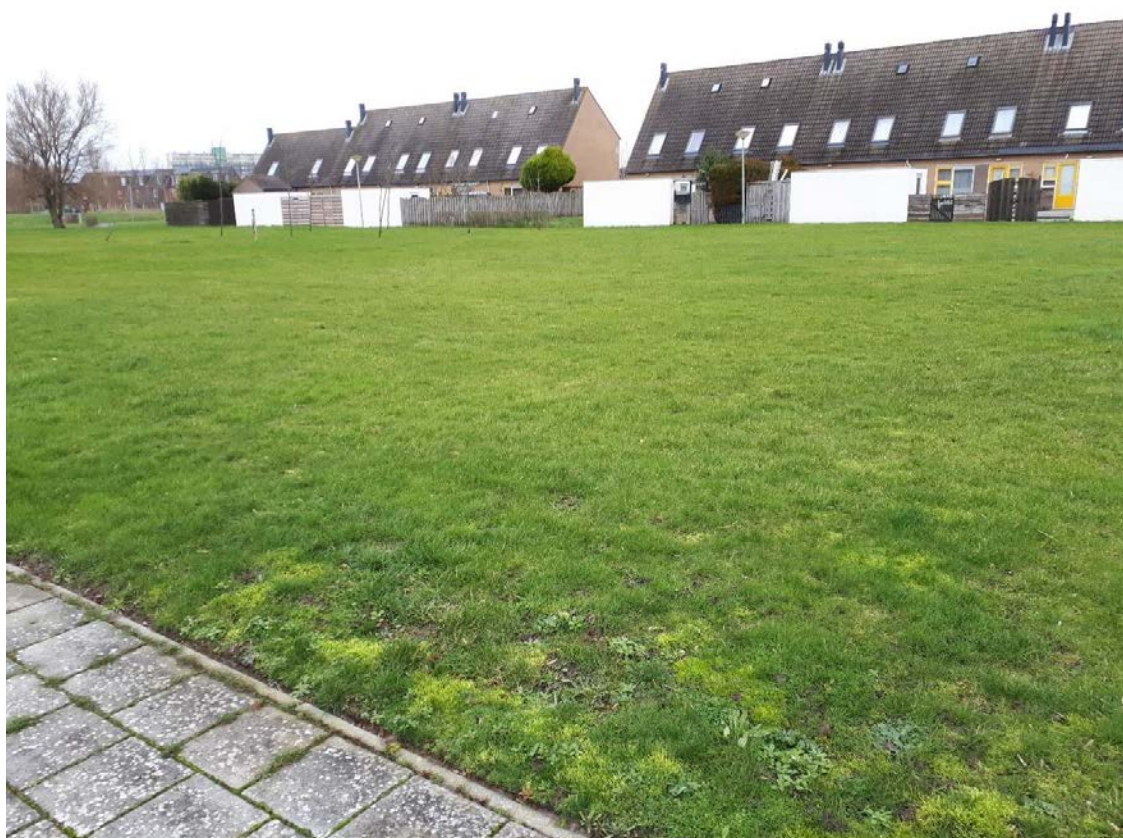
Foto 13

Dit betreffen drie locaties tussen woonhuizen in. Alle locaties zijn geheel begroeid met gras (foto's 13, 15 en 22) en doen dienst als speelterrein. Op één veld zijn speeltoestellen aanwezig. Op het meest zuidoostelijk deel van deze locatie is grind gestort (foto 19). Ook hier is een glooiing waarneembaar van het maaiveld. Er zijn visueel geen bijzonderheden waargenomen binnen deze locatie.

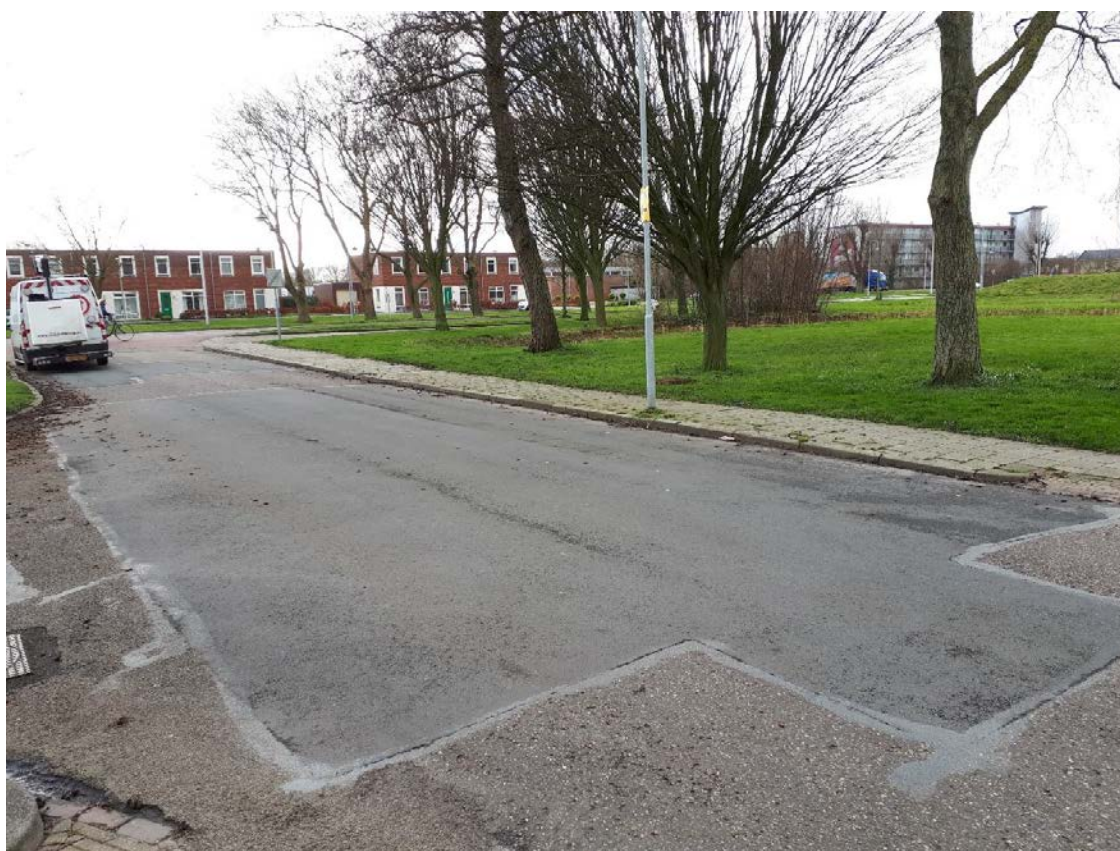
Foto 46

Het westelijk deel van de locatie en het meest zuidelijk terreindeel is bebouwd middels laagbouw en twee flatgebouwen (foto's 57 en 66). Er zijn garageboxen aanwezig (foto 61) en verder bestaat het westelijk terreindeel voornamelijk uit wegen, parkeergelegenheid en trottoirs (foto's 46, 47 en 49, 65). Aan de westzijde van de locatie is de locatie grotendeels ingericht als park met waterpartijen (foto's 50, 51, 55 en 56) en een volkstuin (foto's 53 en 54).

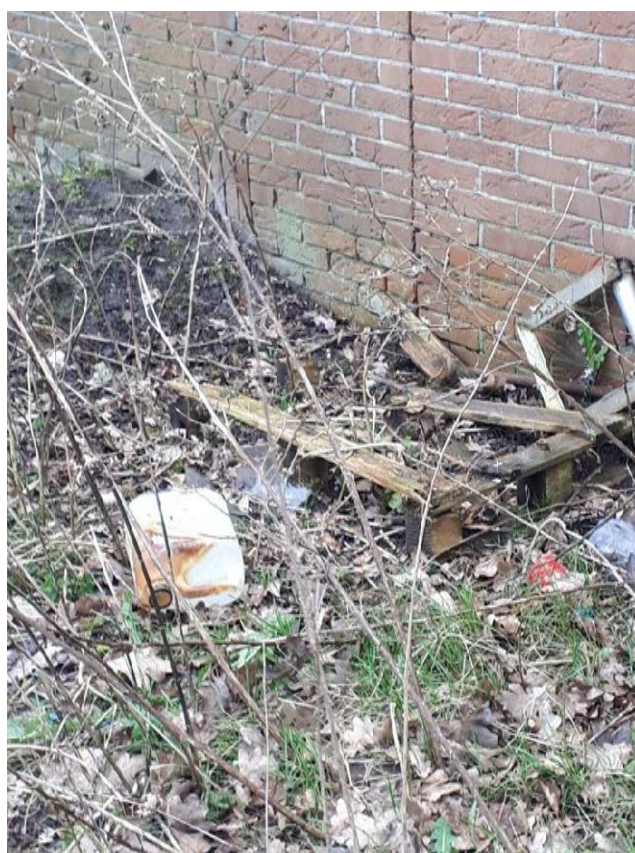
Foto 58

Nabij de laagbouw zijn twee locaties aanwezig waar afval is gedumpt. Dit betreffen twee locaties binnen de zuidwestzijde van de onderzoekslocatie (foto's 58, 59 en 64). Verder zijn plaatselijk in de achtertuinen vele materialen opgeslagen (oud ijzer, meubels, blikken) (foto 63).

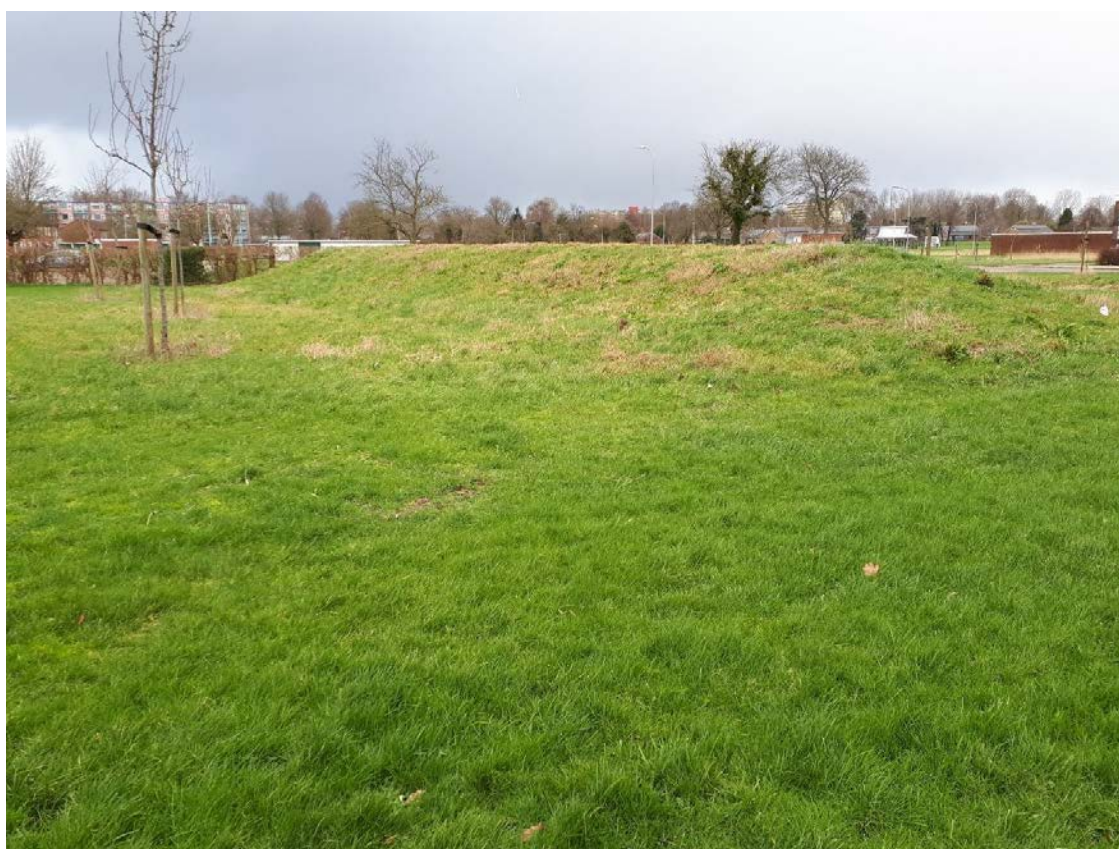
Foto 62

Op diverse plekken zijn heuvels aanwezig (foto 62), deze heuvels zijn ook waarneembaar op voorgaande topografische kaarten.

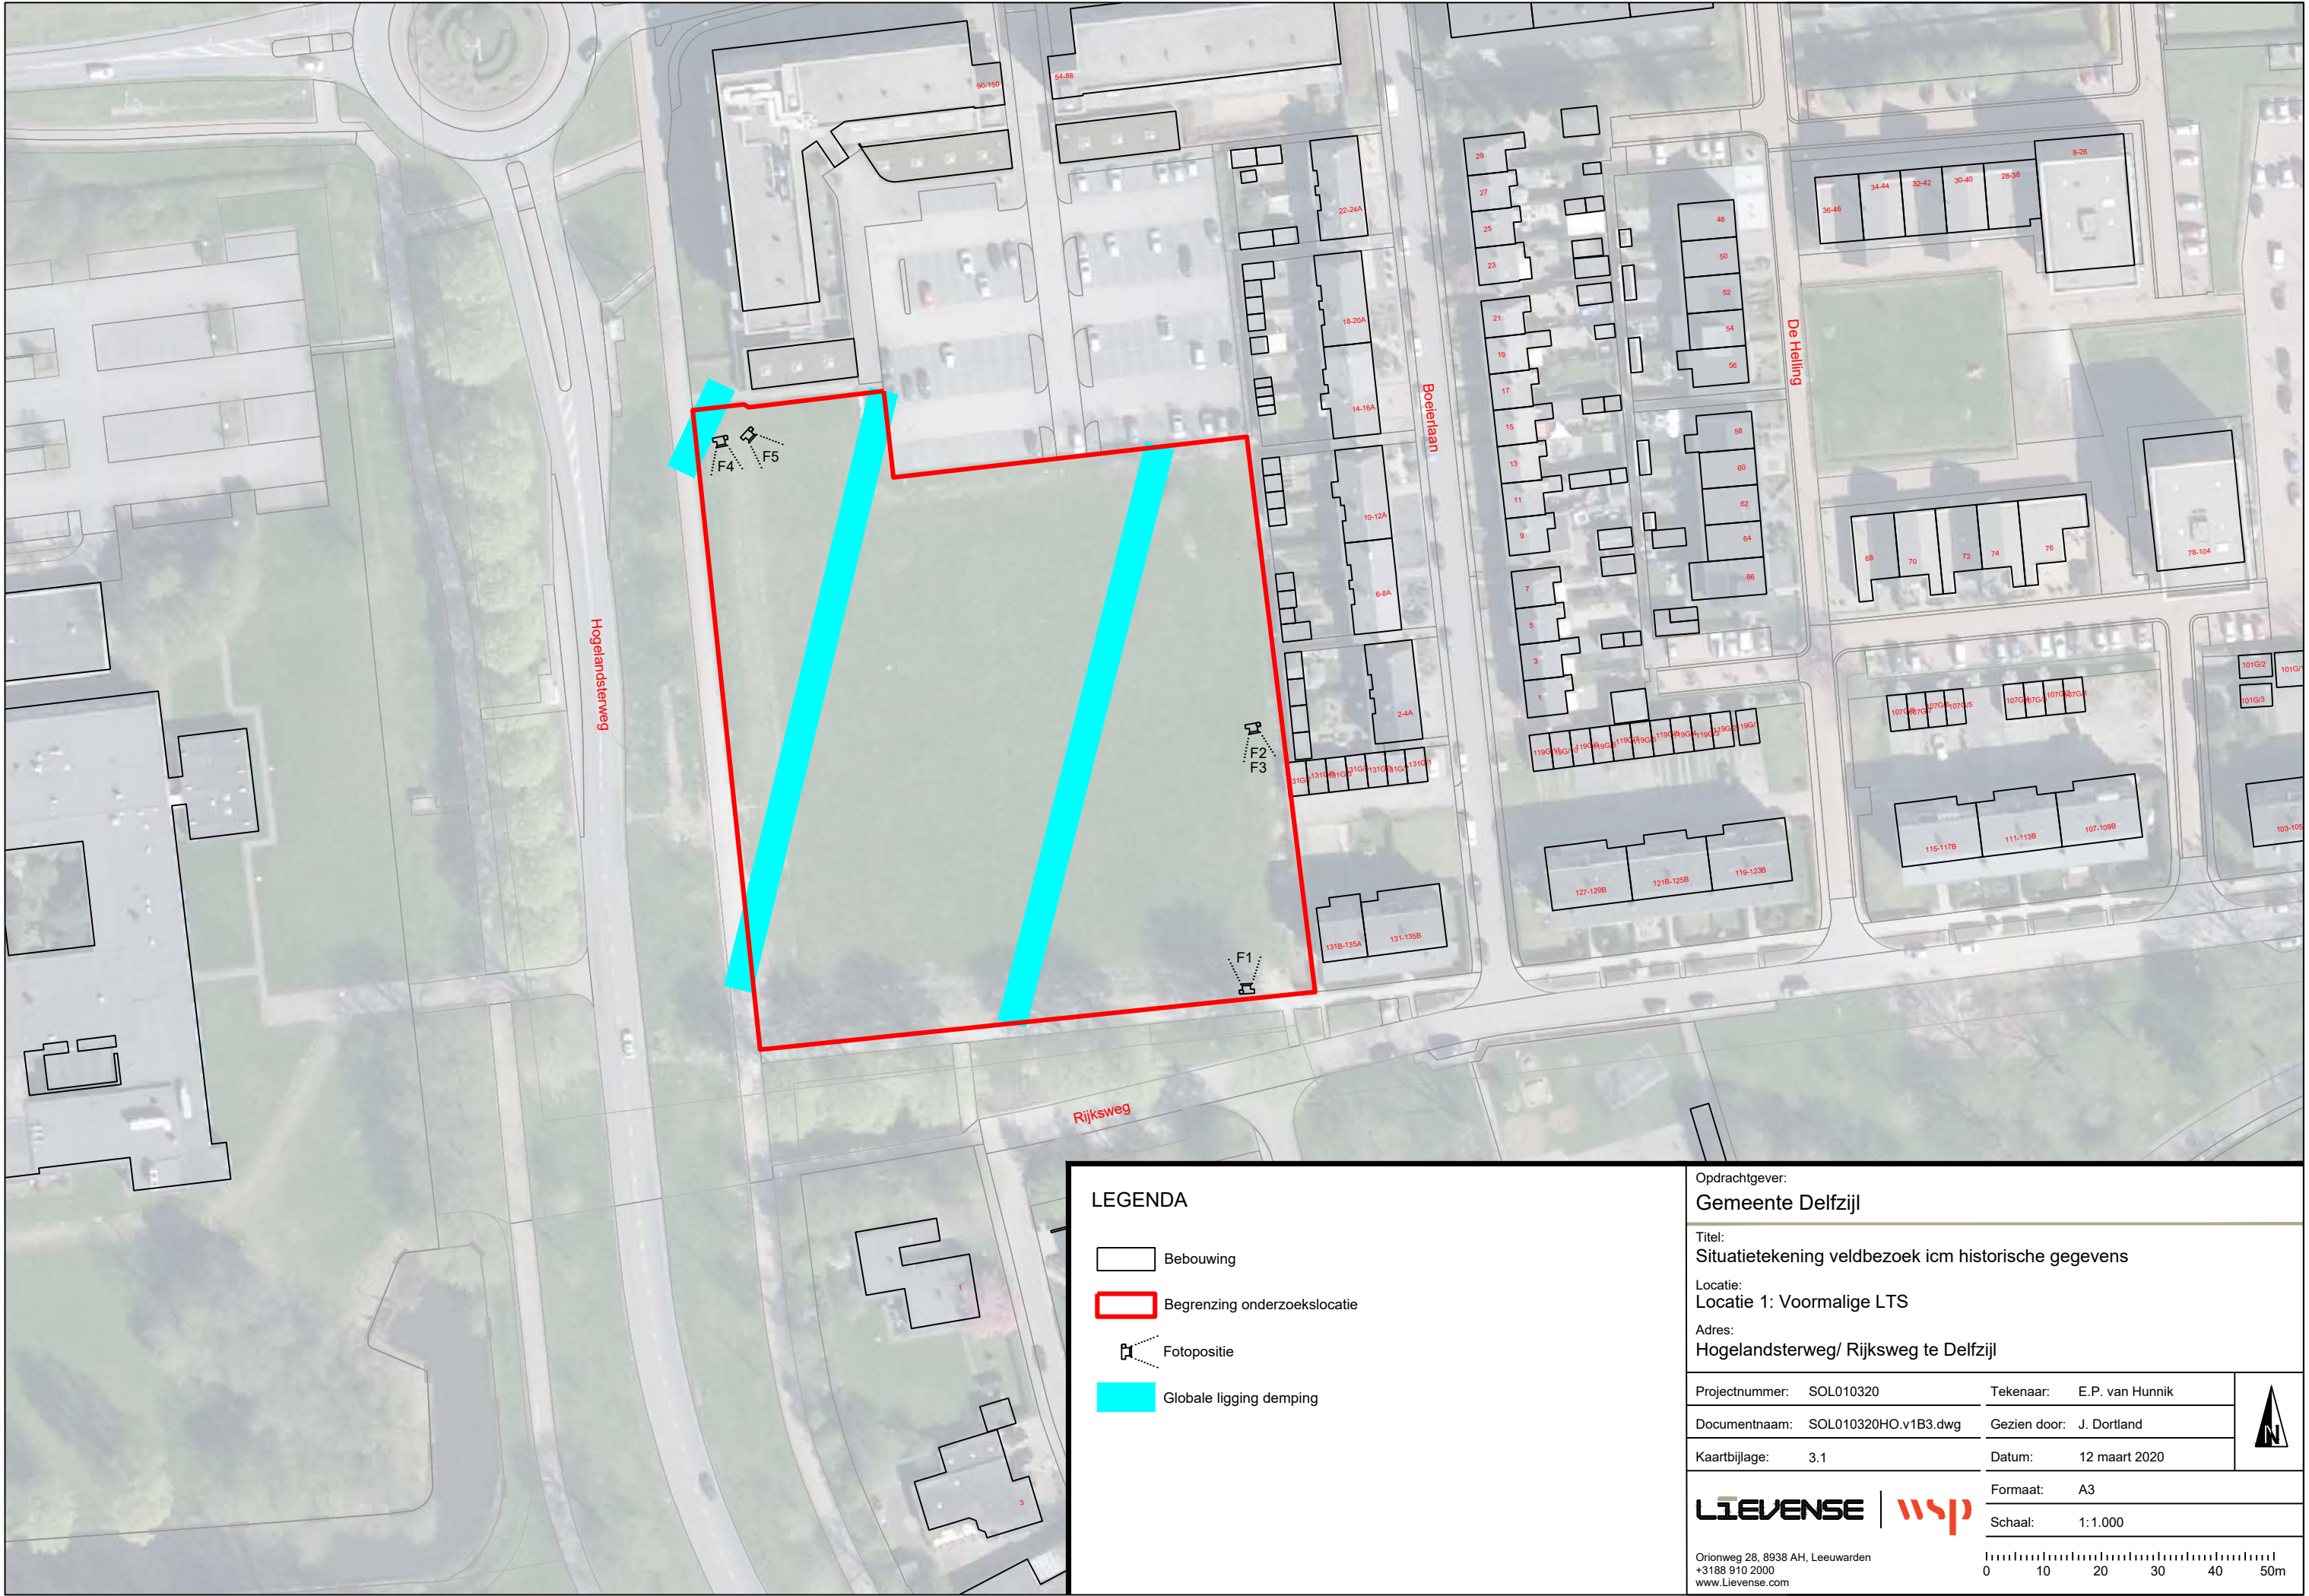
| Kaartbijlage: | 3.1 | Datum: | 12 maart 2020 |

Titel:  
**Situatietekening veldbezoek icm historische gegevens**

Locatie:  
**Locatie 1: Voormalige LTS**

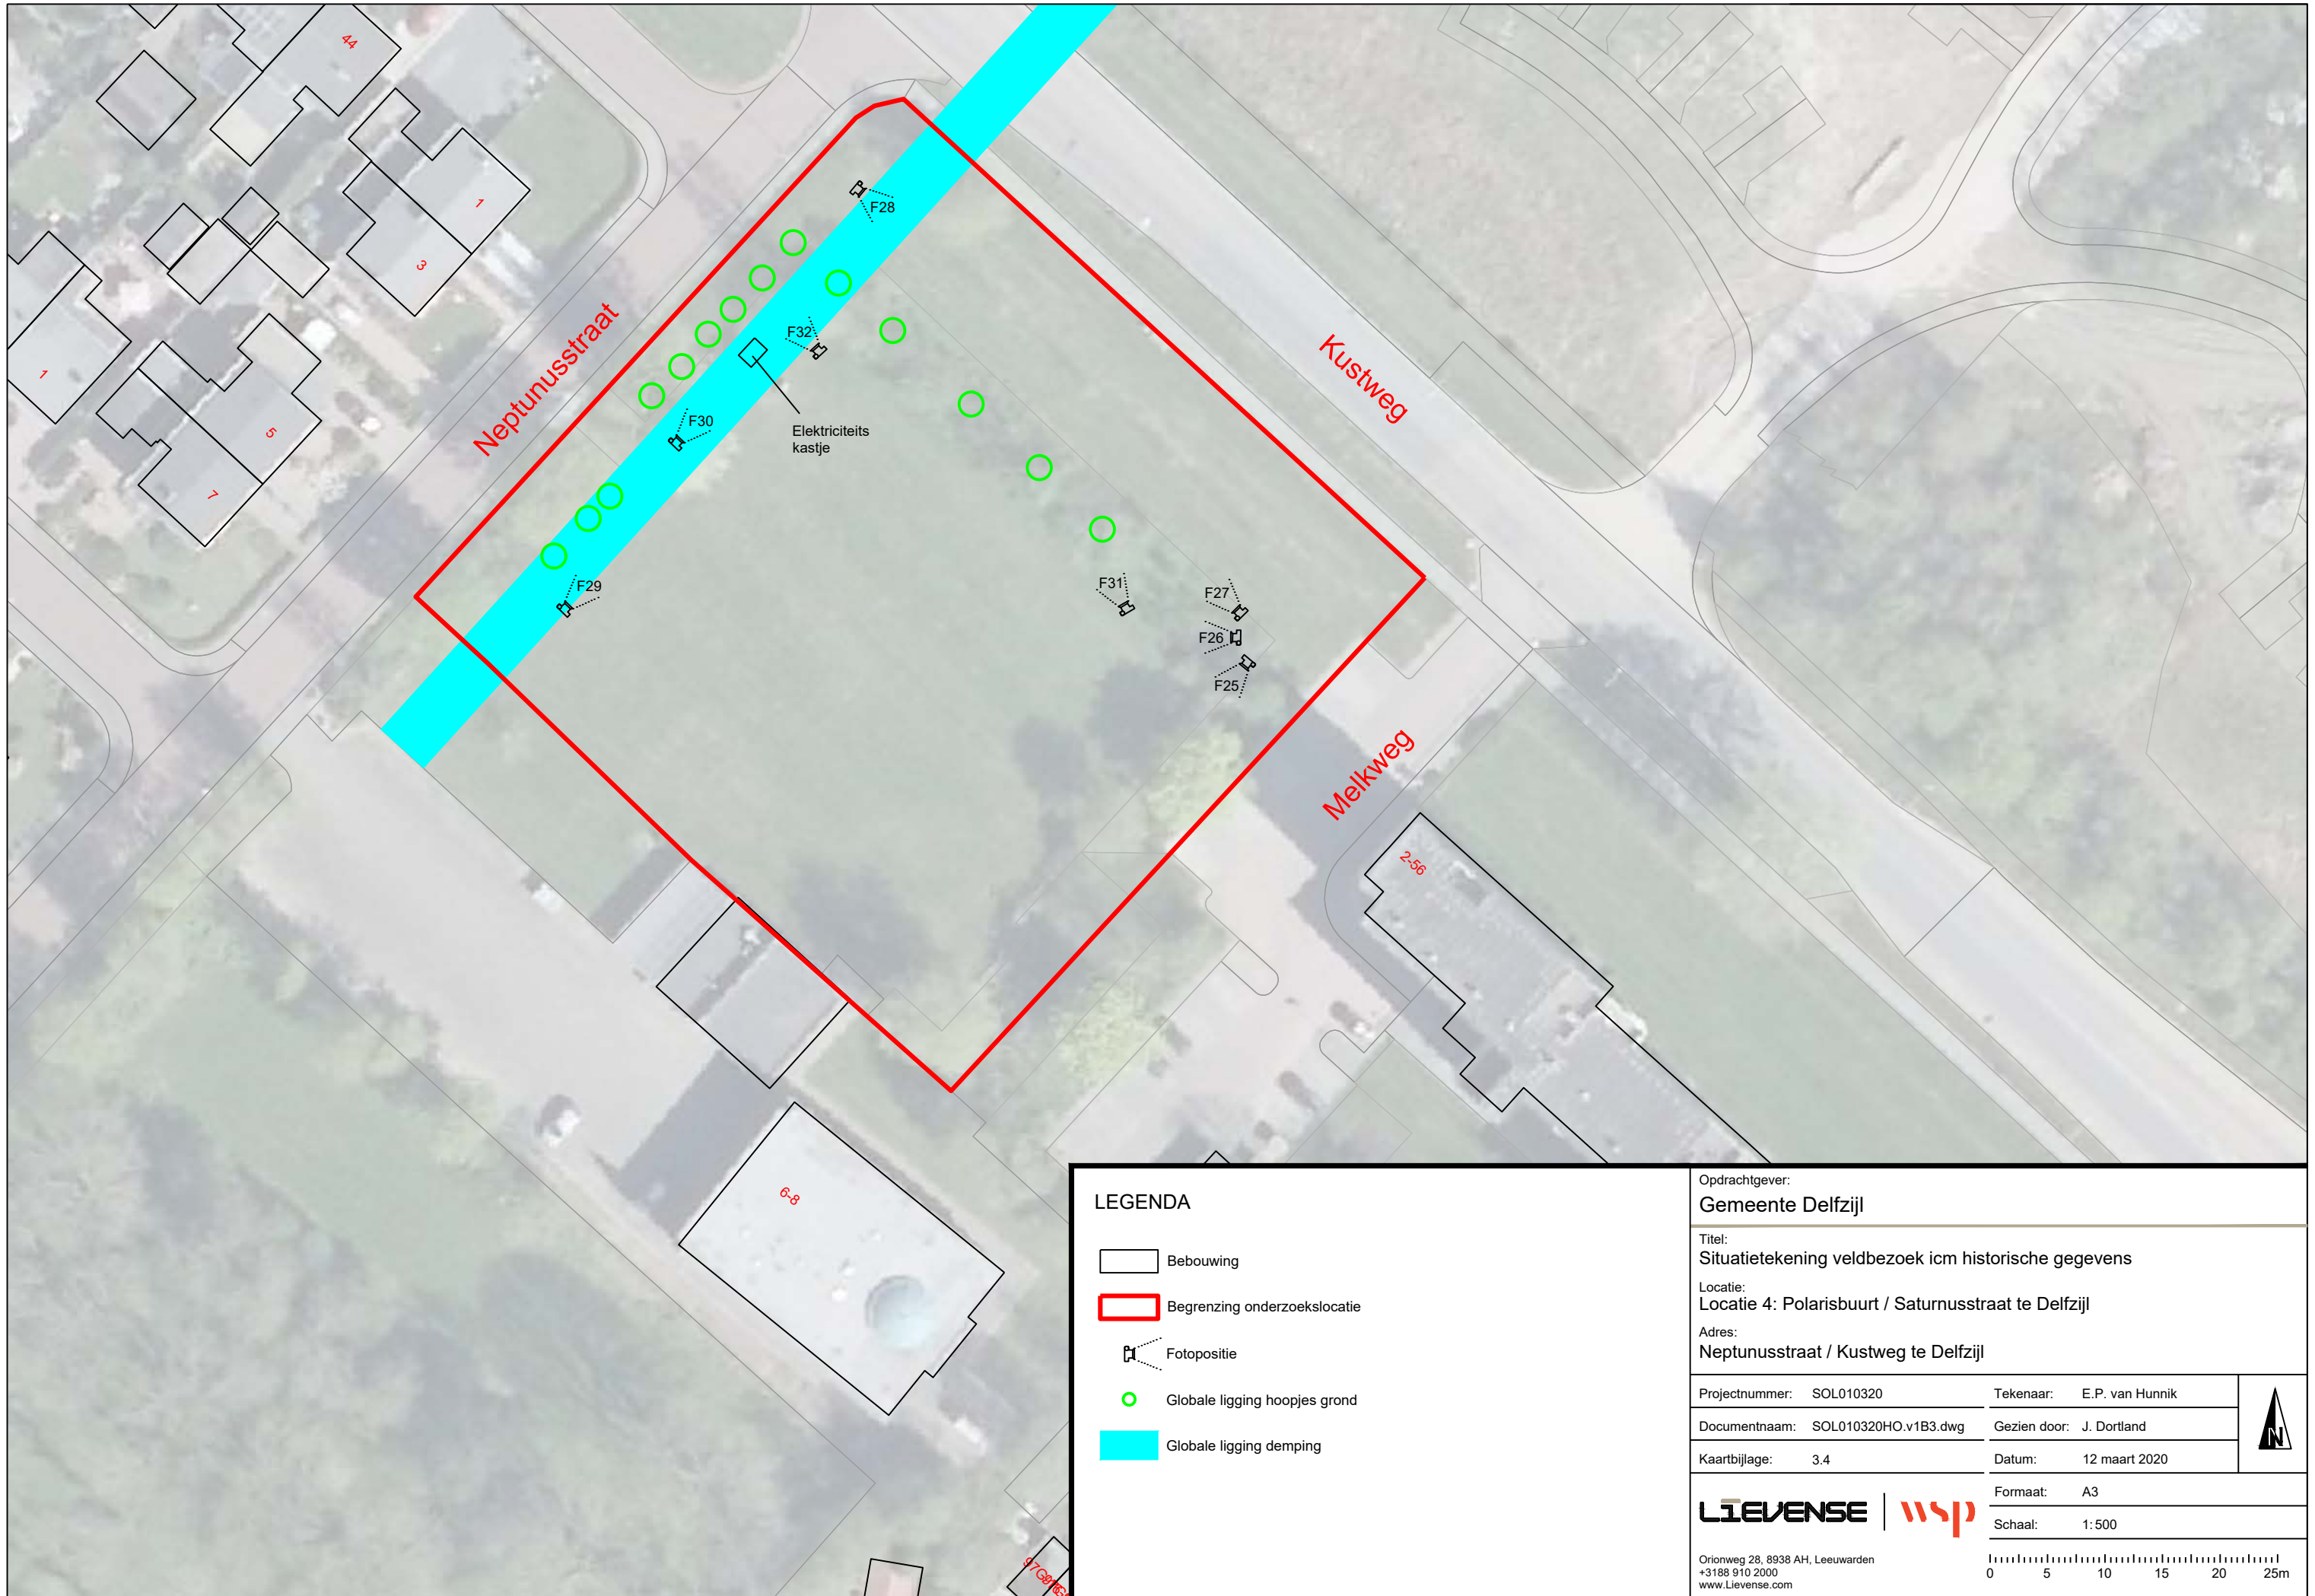
| Kaartbijlage: 3.4 | Datum: 12 maart 2020 | |

- Bebouwing
- Begrenzing onderzoekslocatie
- Fotopositie
- Globale ligging hoopjes grond
- Globale ligging demping

Titel:  
**Situatietekening veldbezoek icm historische gegevens**

Locatie:  
**Locatie 4: Polarisbuurt / Saturnusstraat te Delfzijl**

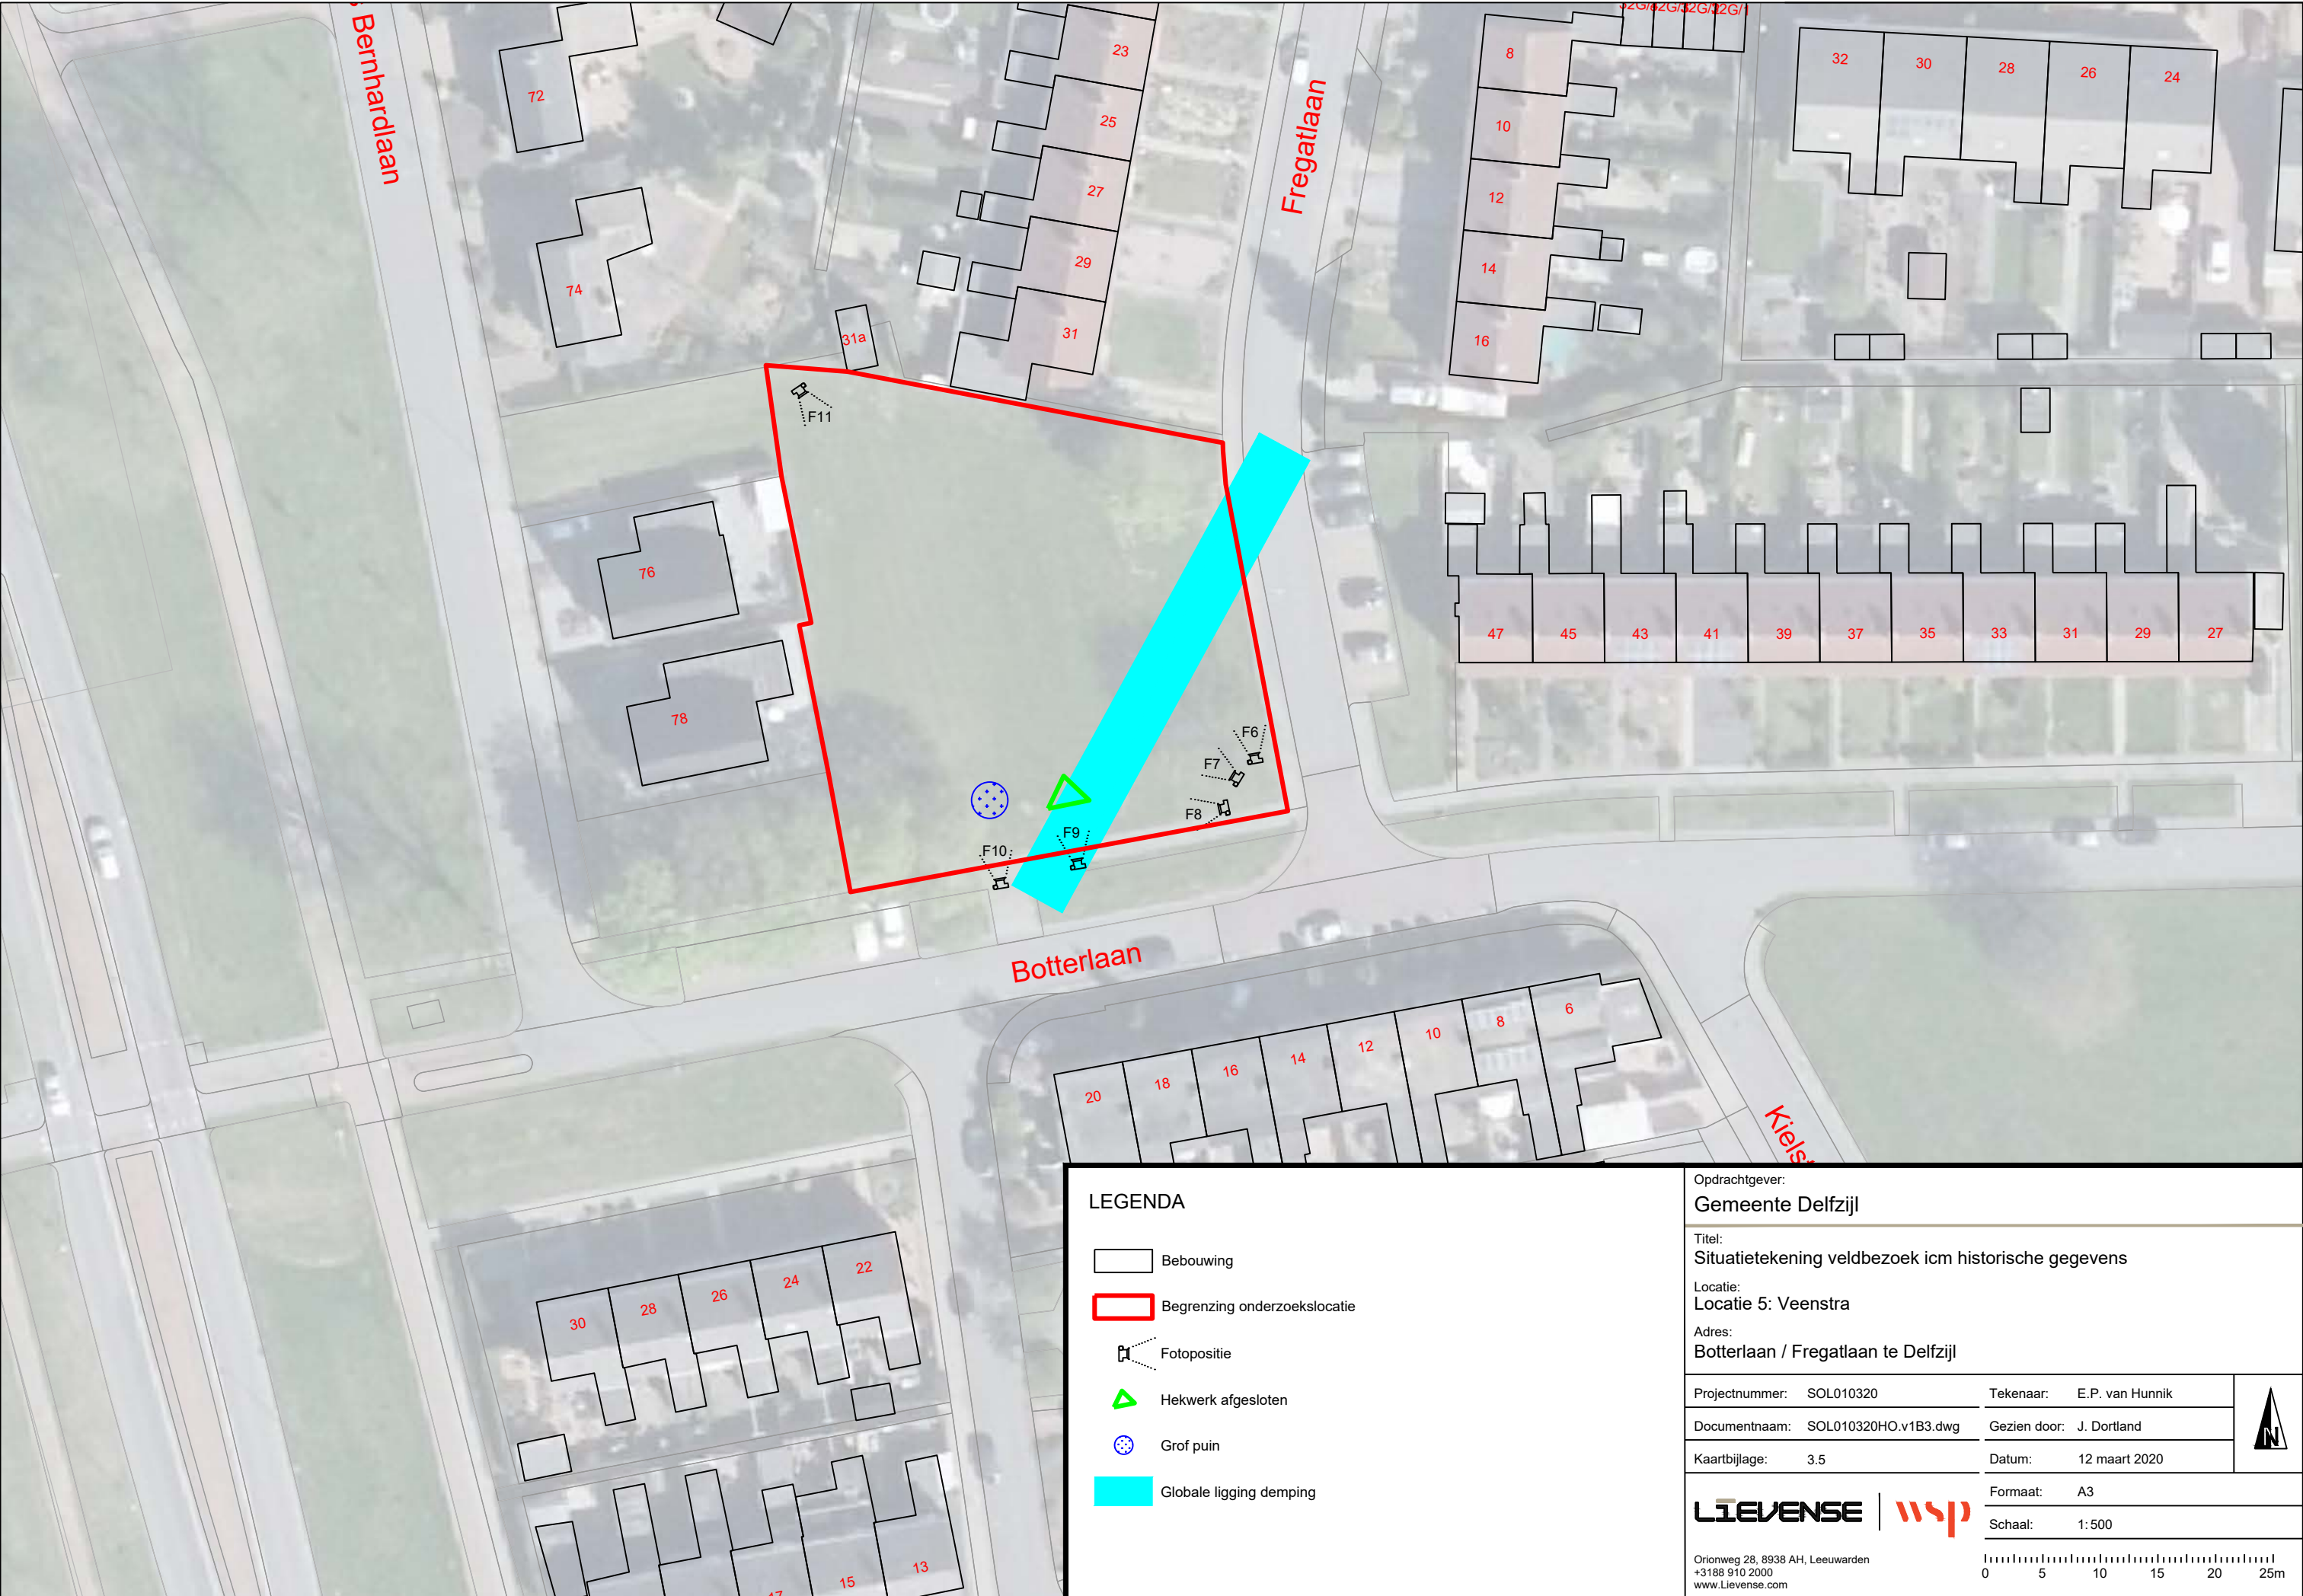
| Kaartbijlage: 3.5 | Datum: 12 maart 2020 | |

- Bebouwing
- Begrenzing onderzoekslocatie
- Fotopositie
- Hekwerk afgesloten
- Grof puin
- Globale ligging demping

Titel:  
**Situatietekening veldbezoek icm historische gegevens**

Locatie:  
**Locatie 5: Veenstra**

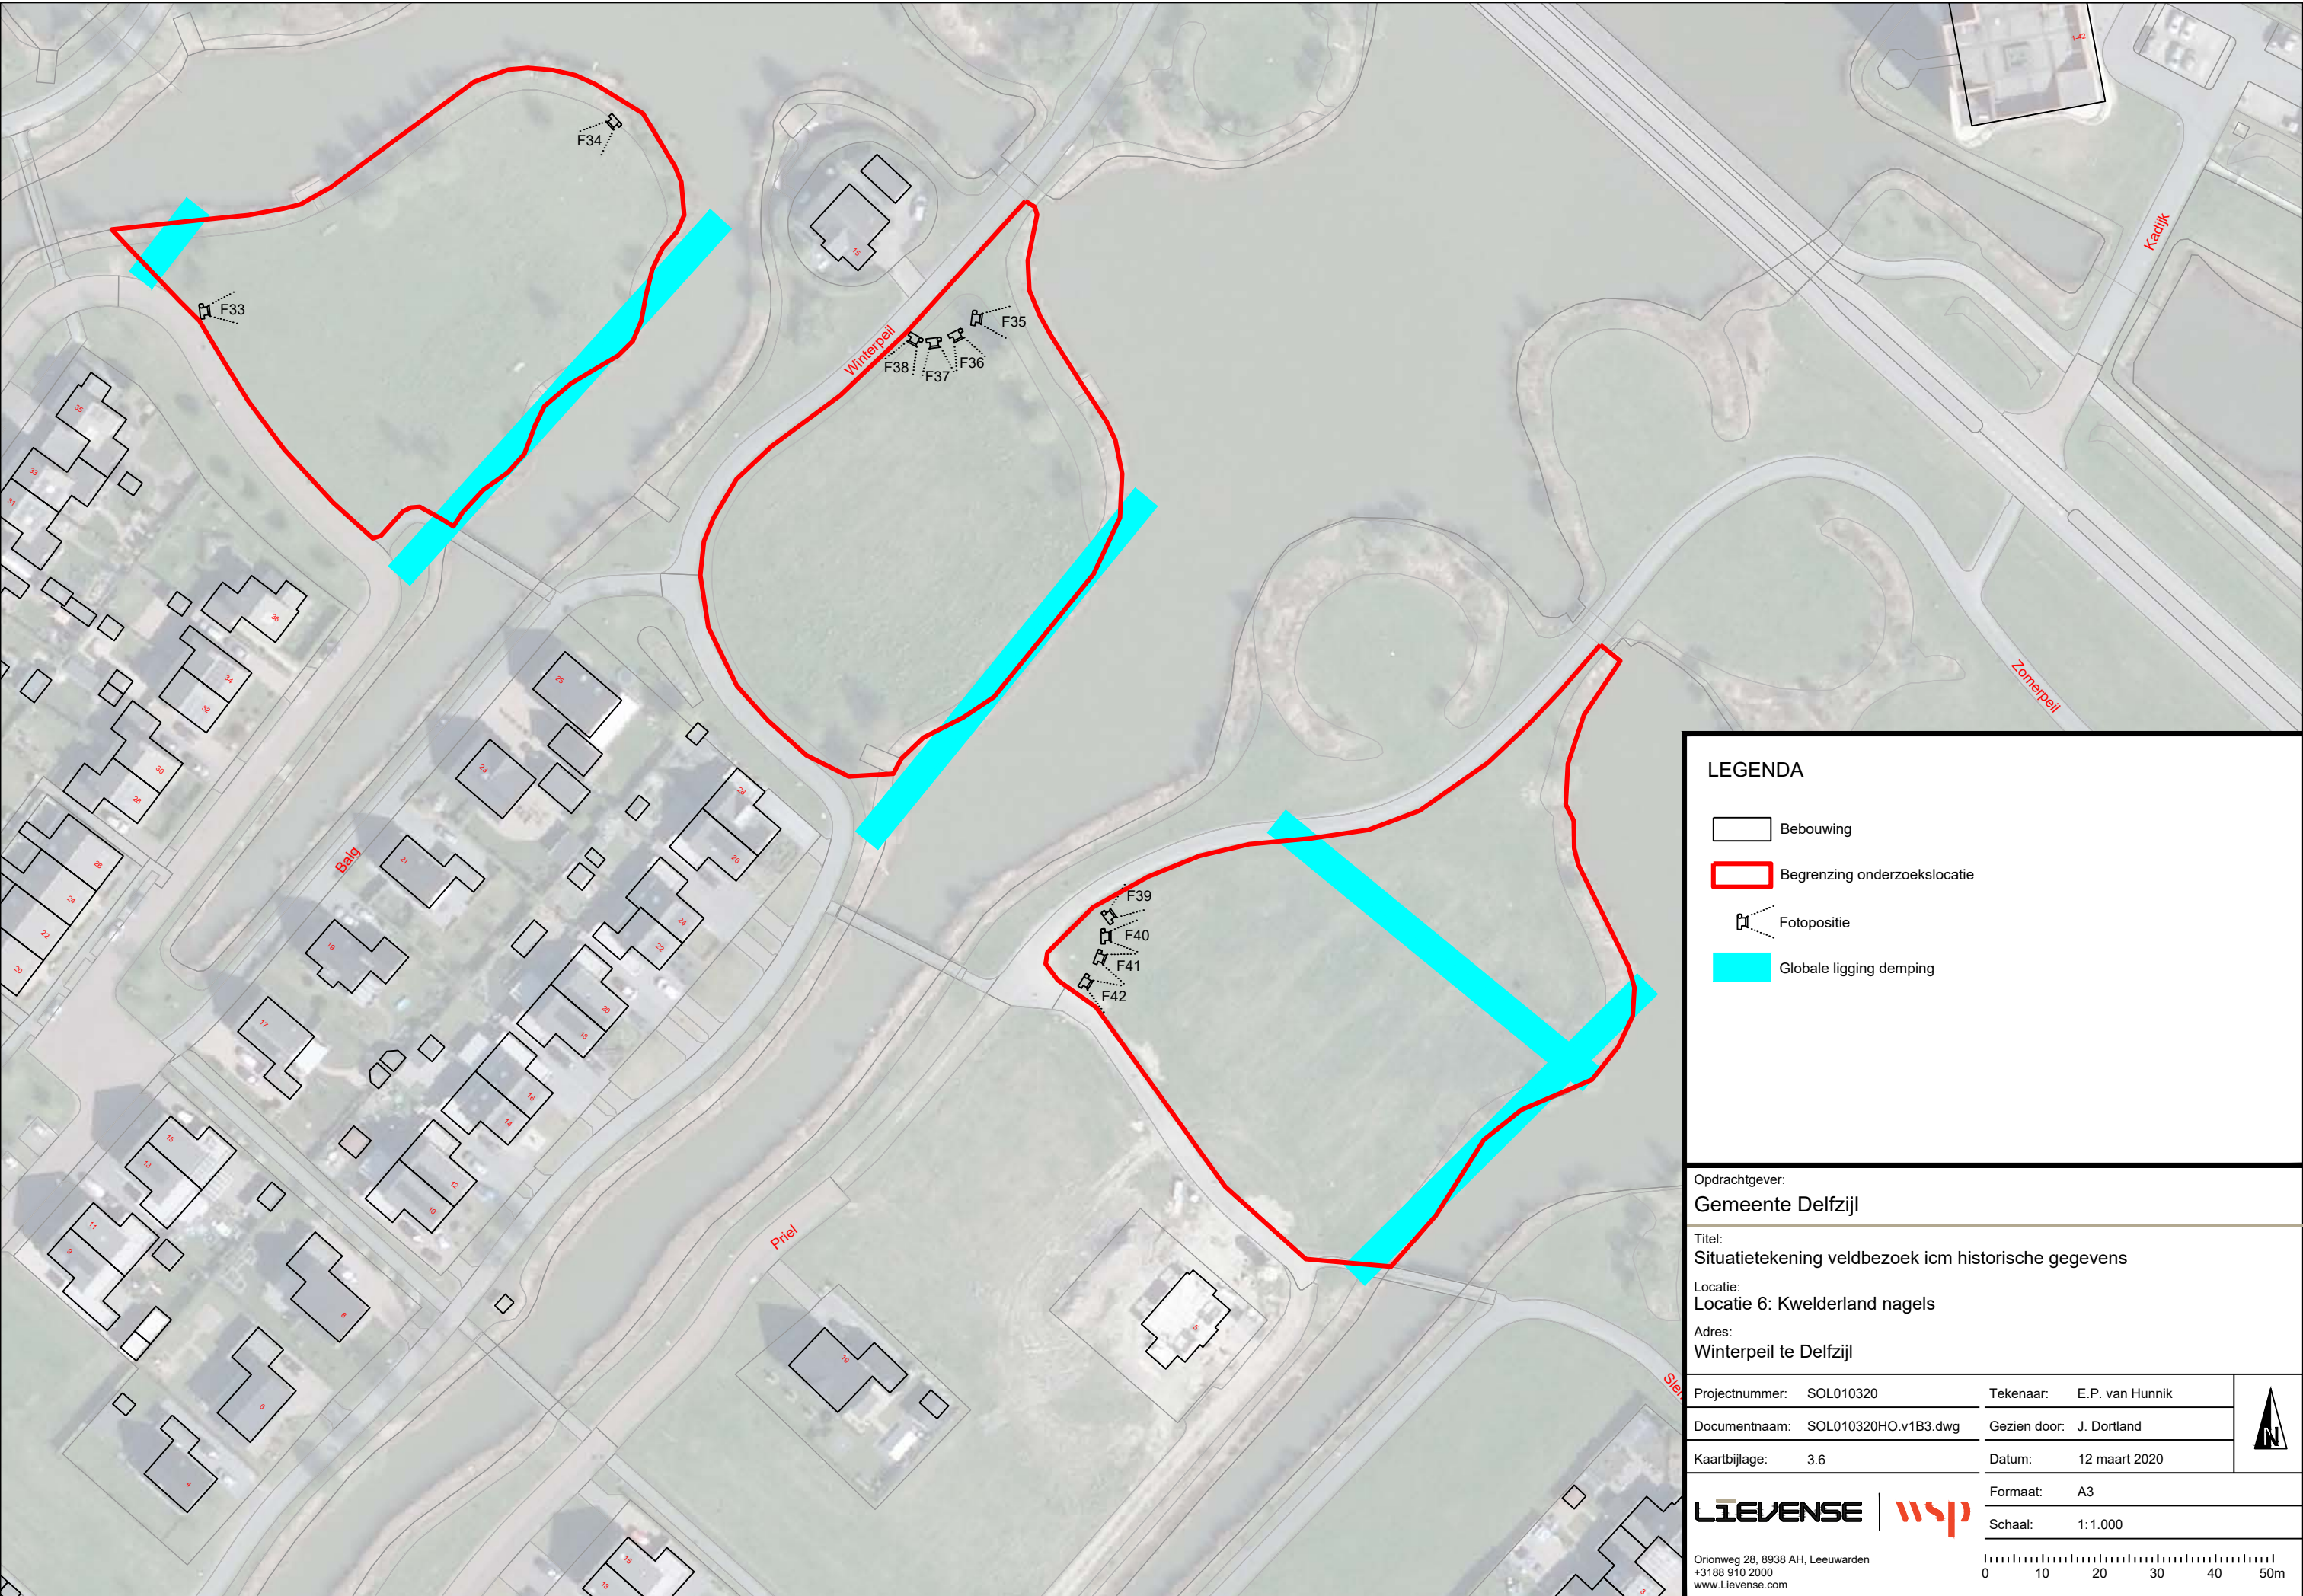
Kaartbijlage: 3.6

Situatietekening veldbezoek icm historische gegevens

Locatie 6: Kwelderland nagels
