# Historisch bodemonderzoek

## Diverse perspectieflocaties Delfzijl

Opdrachtgever: gemeente Delfzijl

Documentnummer  
SOL010320-03.RAP001.JDO, versie 2

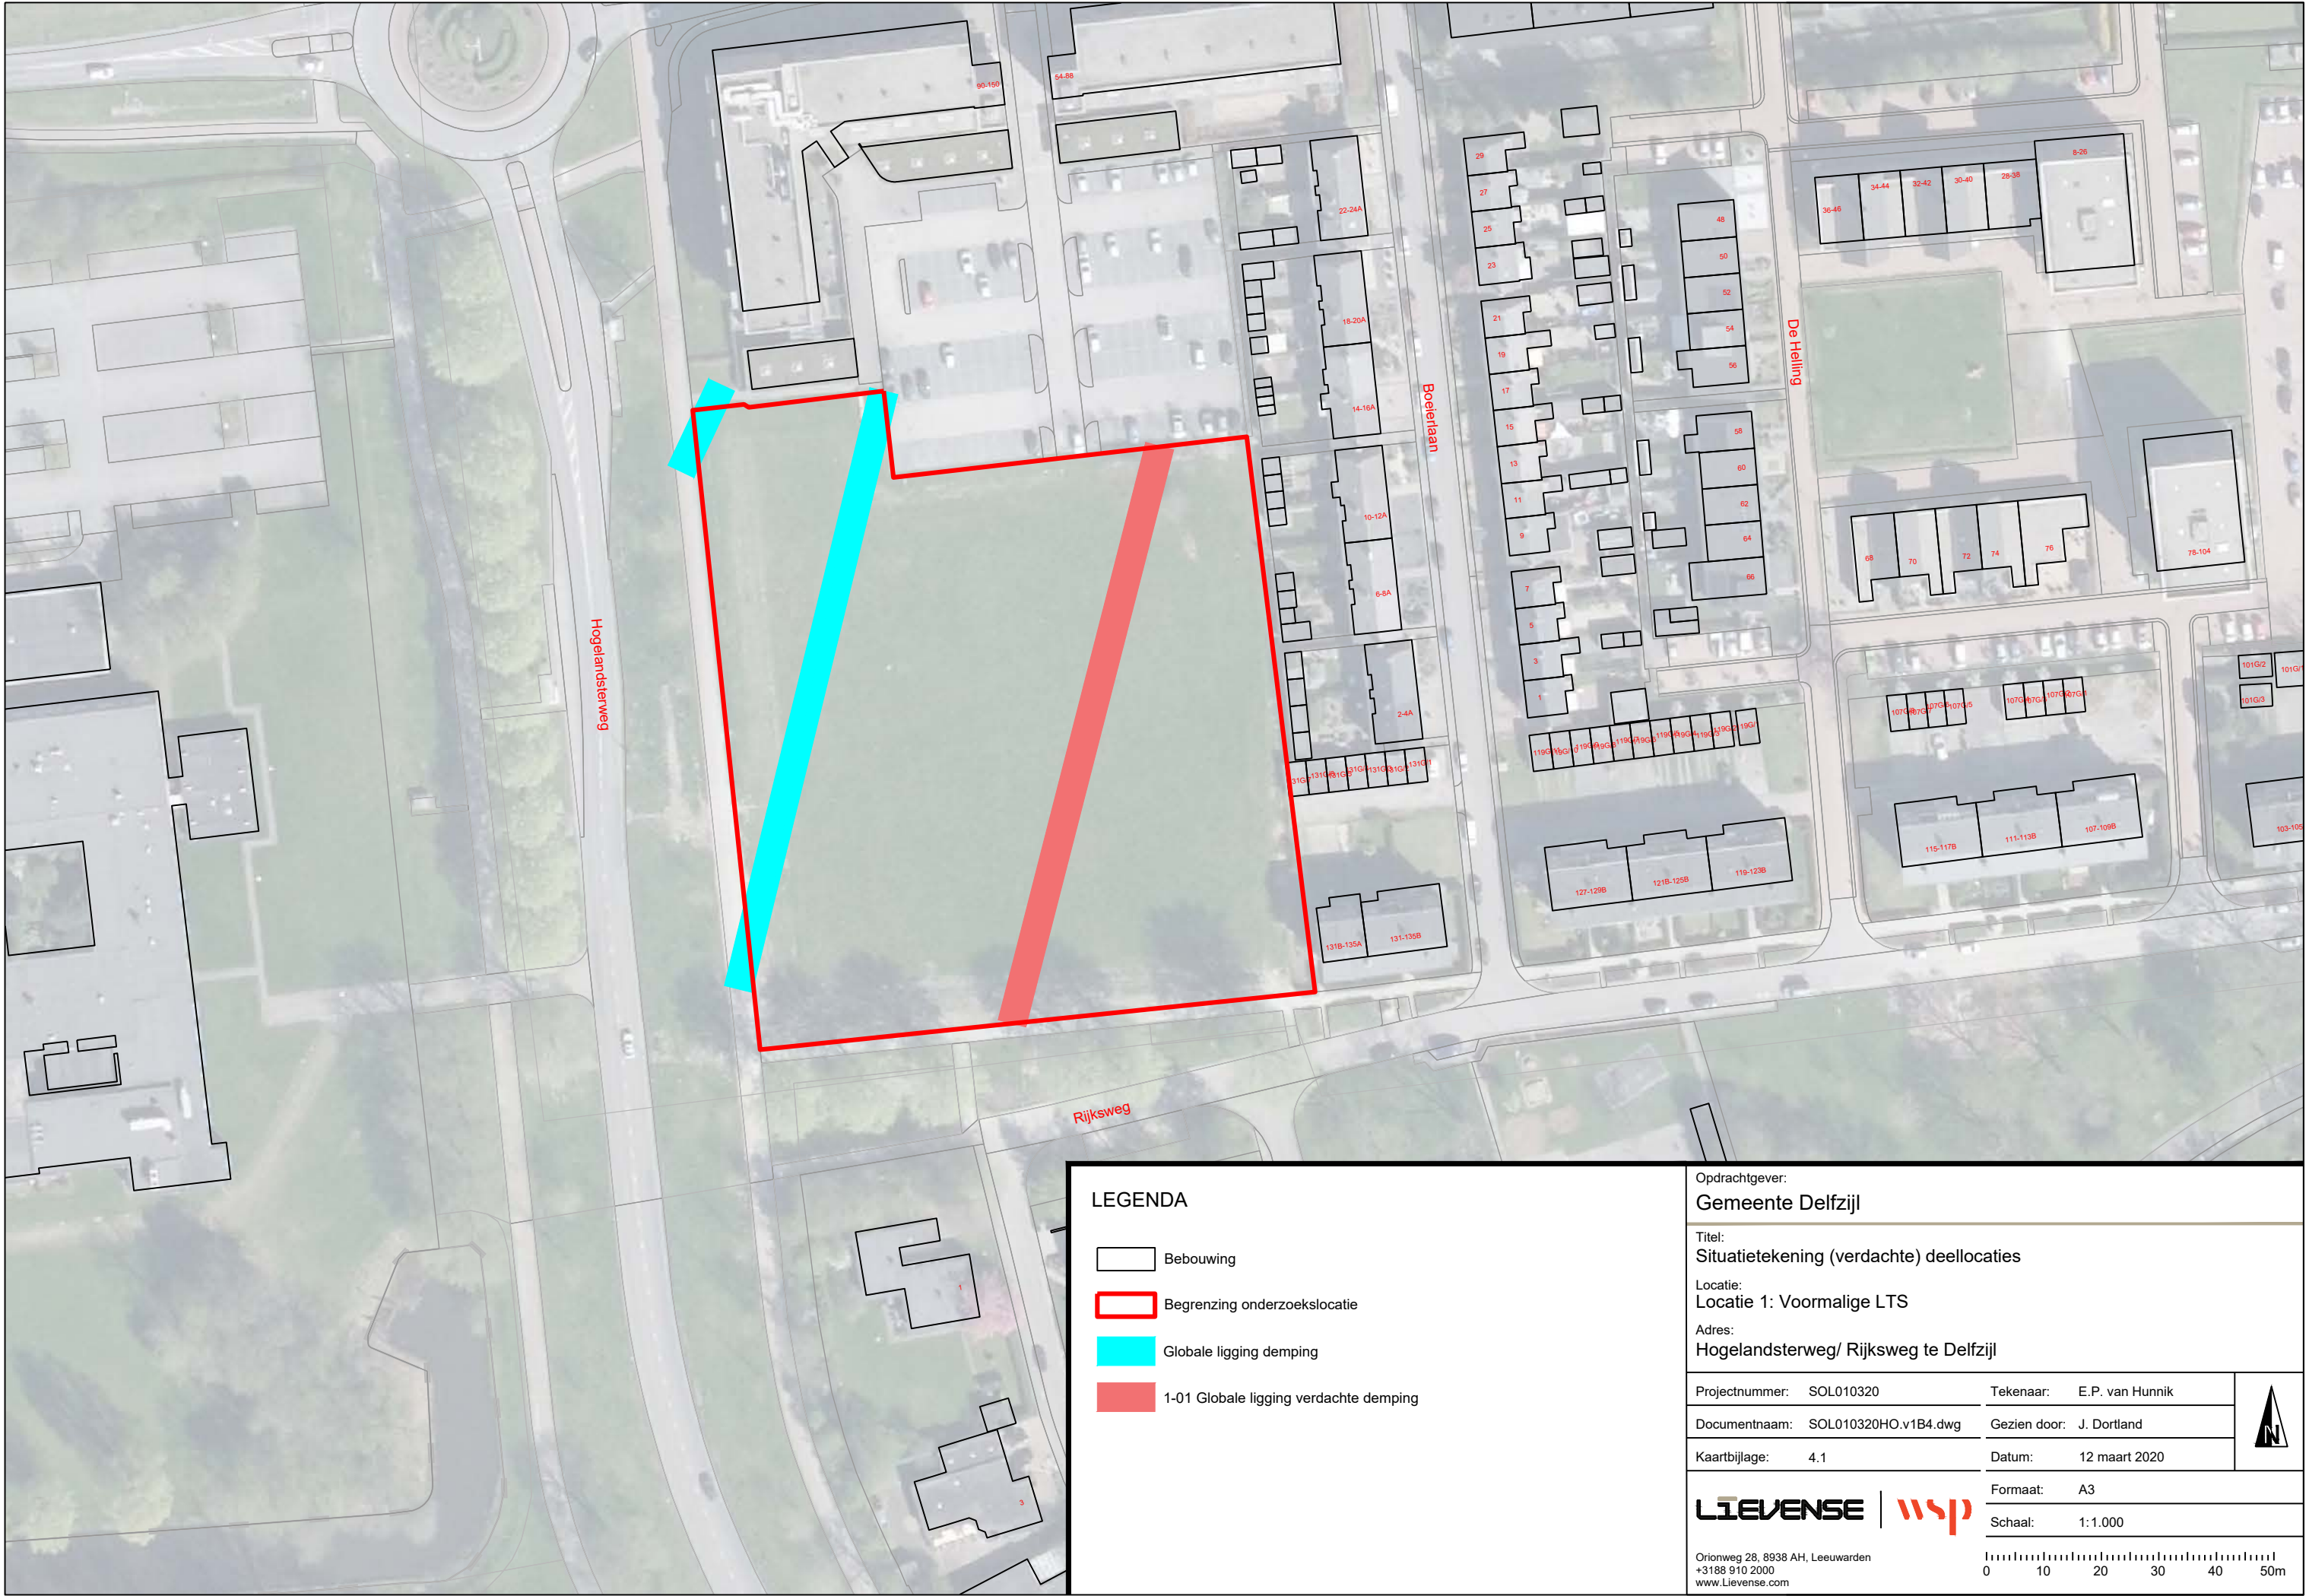
- Bebouwing
- Begrenzing onderzoekslocatie
- Globale ligging demping
- 1-01 Globale ligging verdachte demping

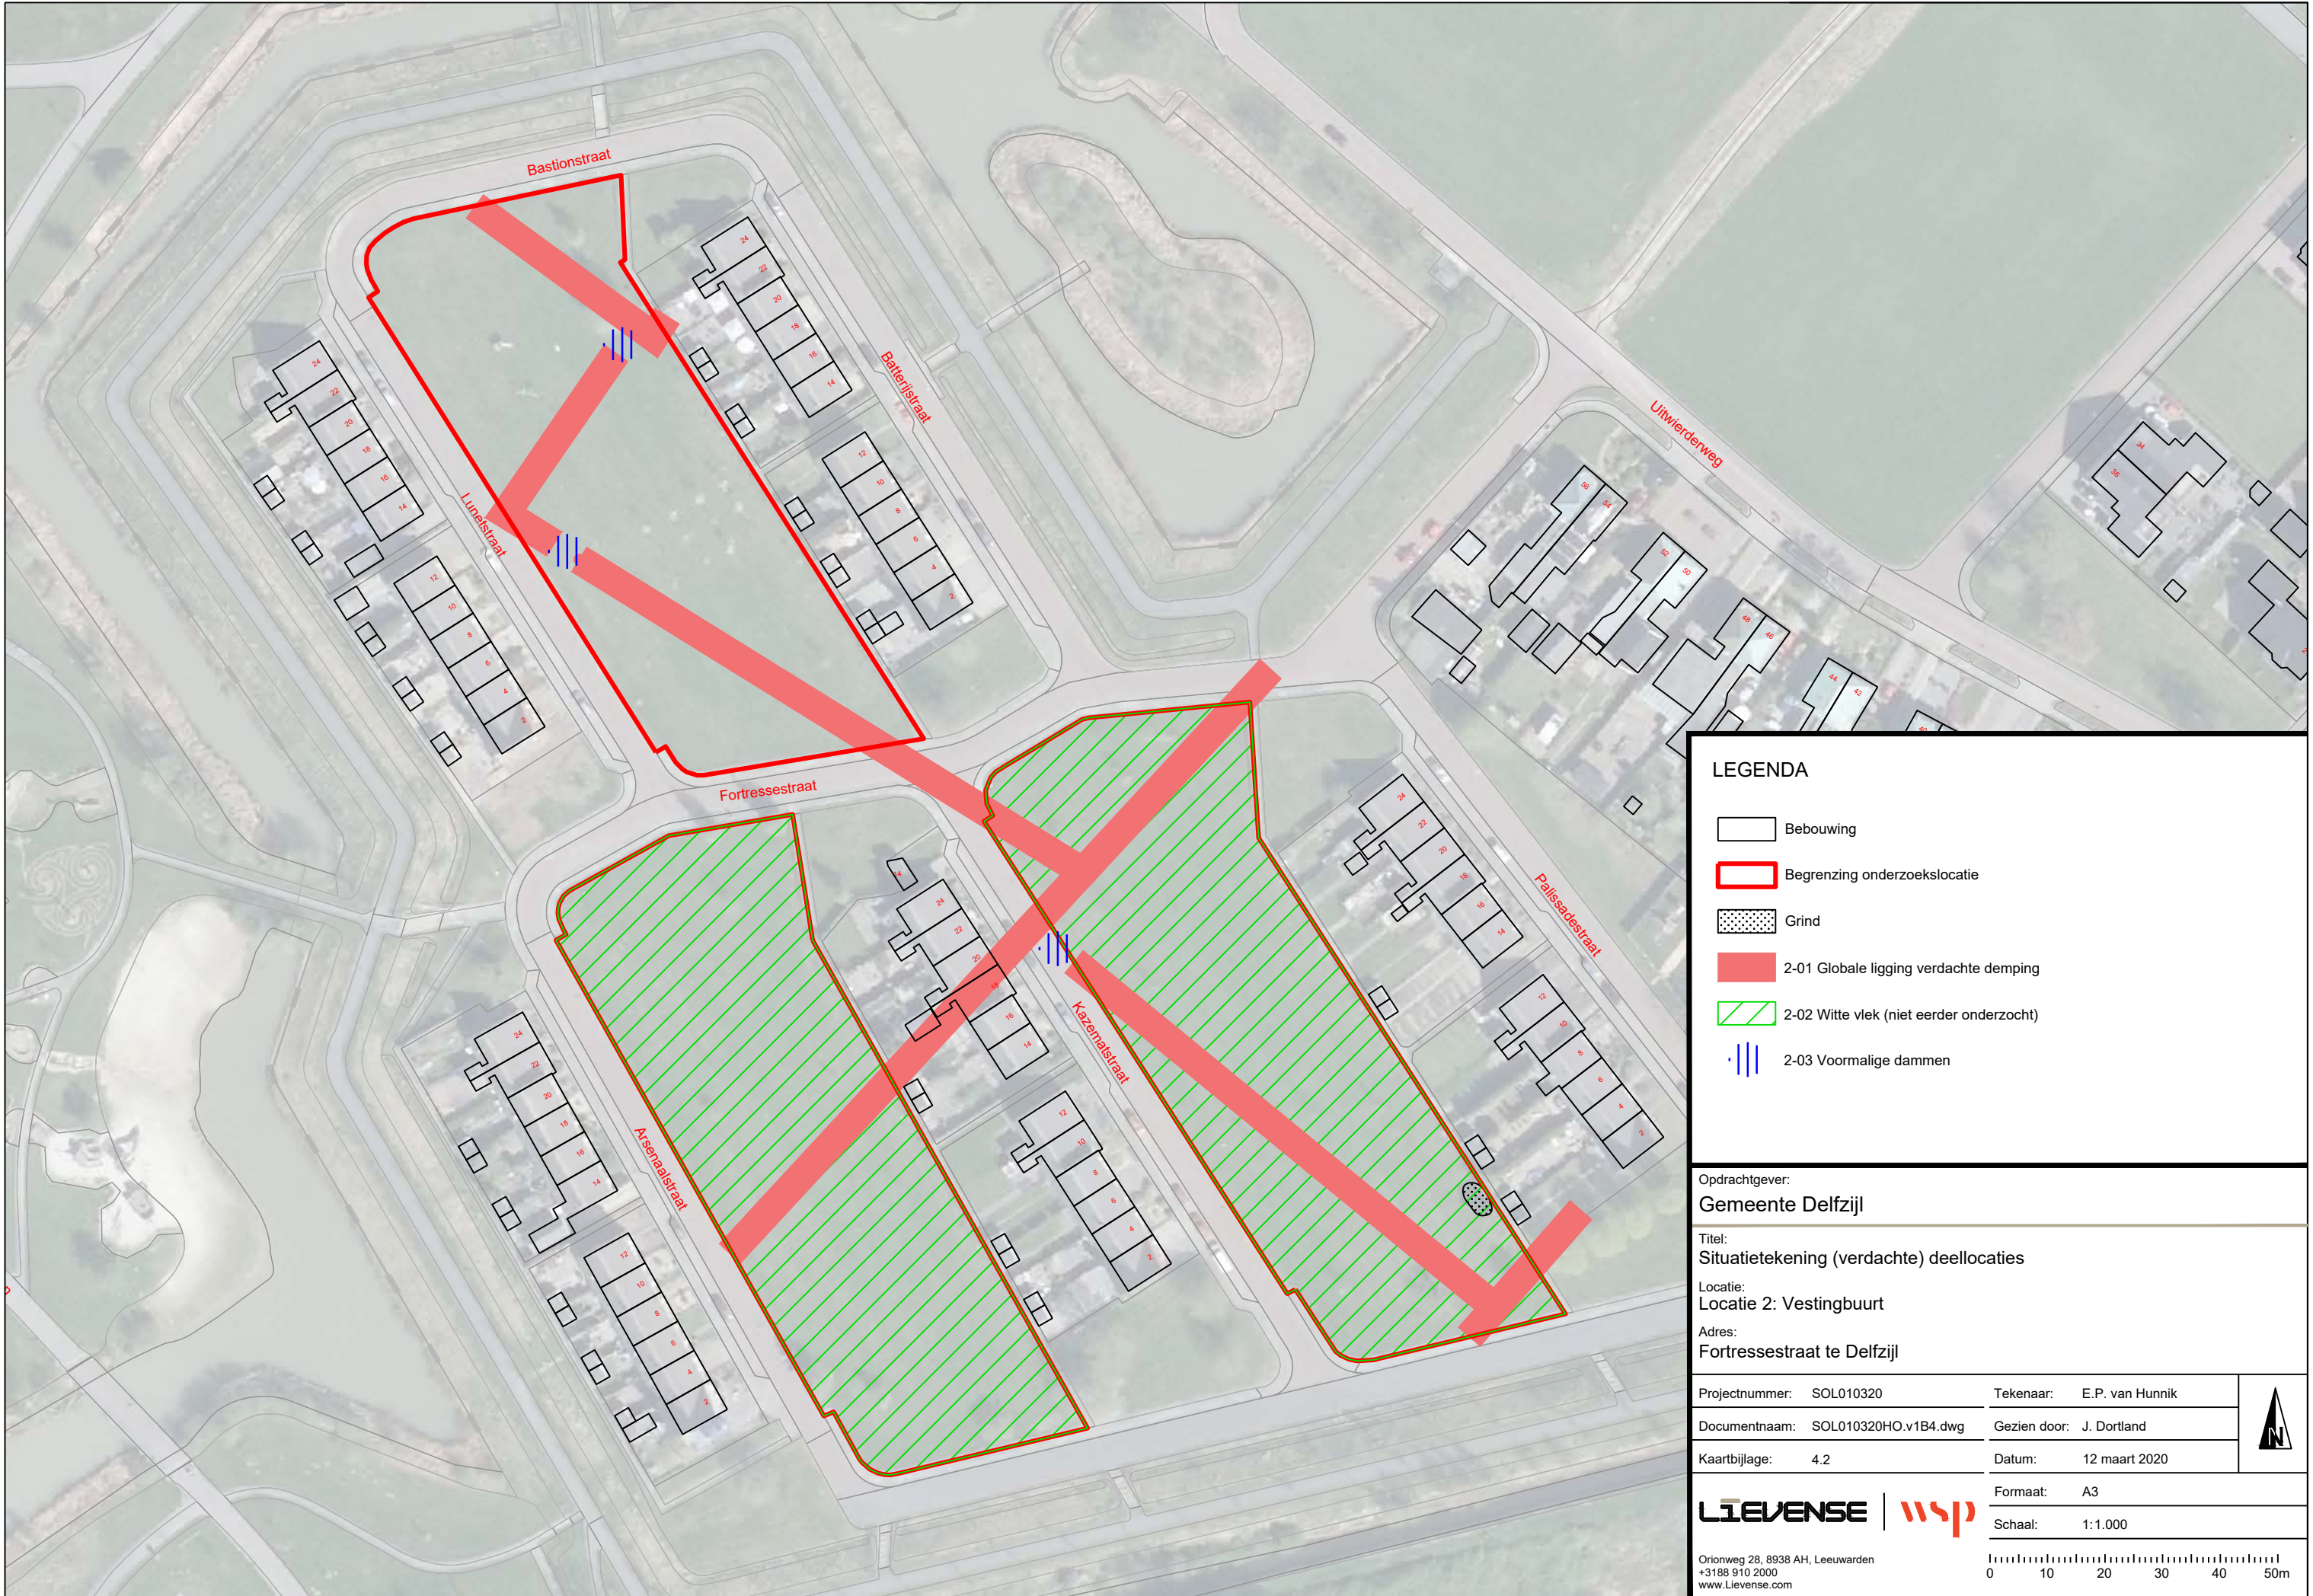
- Bebouwing
- Begrenzing onderzoekslocatie
- Grind
- 2-01 Globale ligging verdachte demping
- 2-02 Witte vlek (niet eerder onderzocht)
- 2-03 Voormalige dammen

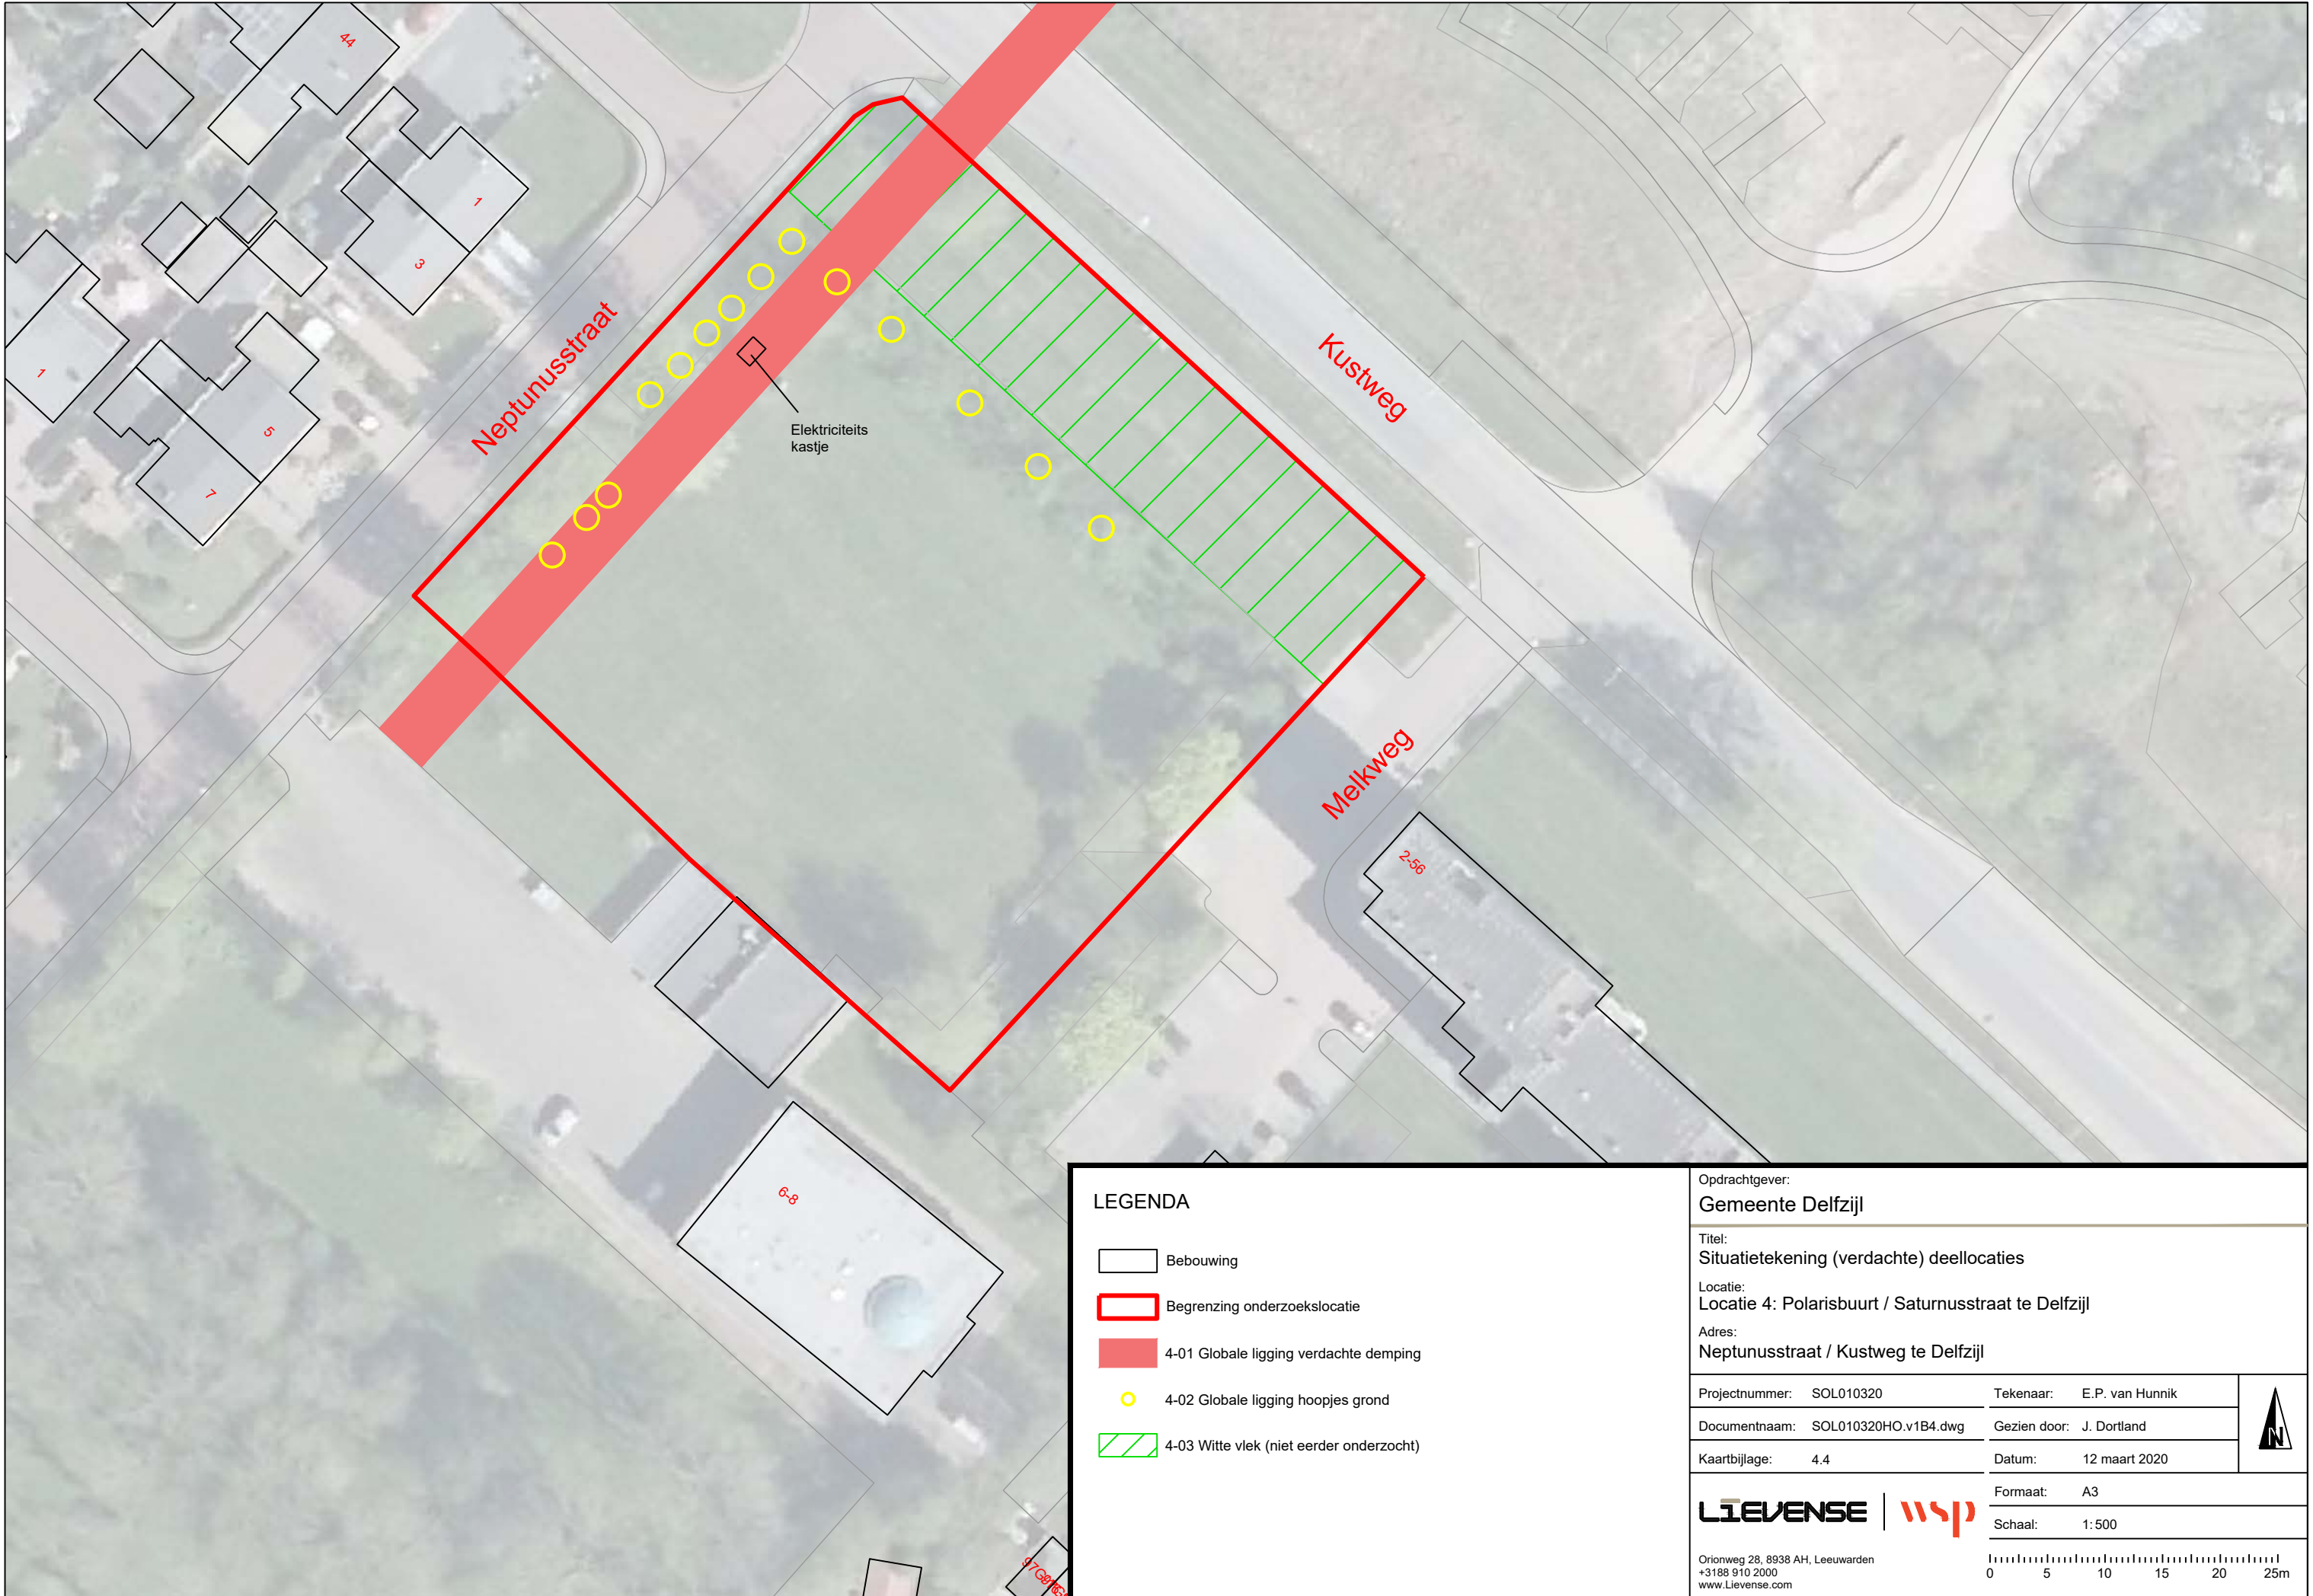
- Bebouwing
- Begrenzing onderzoekslocatie
- 4-01 Globale ligging verdachte demping
- 4-02 Globale ligging hoopjes grond
- 4-03 Witte vlek (niet eerder onderzocht)
