| onderwerp | <b>verkennend milieukundig bodemonderzoek volgens NEN 5740+A1 Eekwerdermeedenweg 3 te Wirdum</b> |
| datum | 18 september 2020 |
| projectnummer | 20-M9483 |

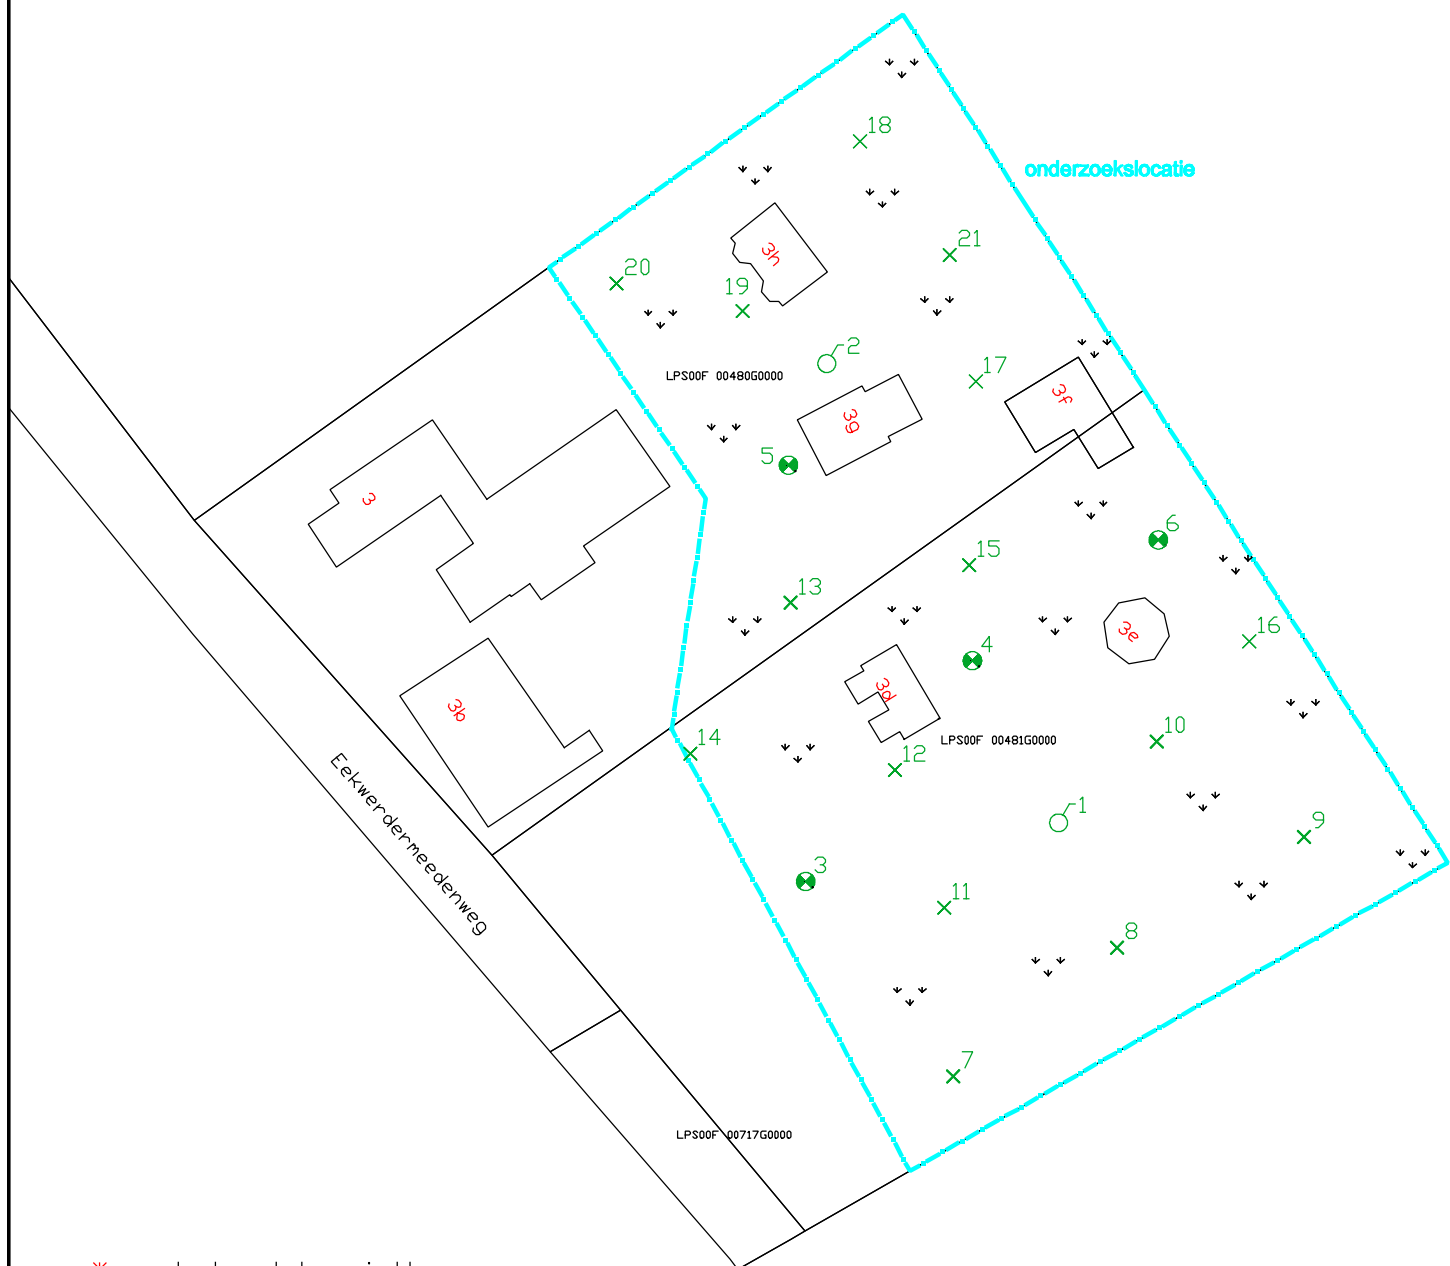
# BIJLAGE 2 ONDERZOEKSLOCATIE

\* = asbest op het maaiveld

G3 = inspectiegat 0.3x0.3 m

| *x = boring tot 1.0 m -mv. |
| ⊗ = boring tot 2.0 m -mv. |
