# Historisch vooronderzoek

Waddenweg 4 te Delfzijl

## Historisch vooronderzoek Waddenweg 4 te Delfzijl

**datum** 18 maart 2022  
**referentie** 220348\_AdB\_RAP\_0001\_v1.0

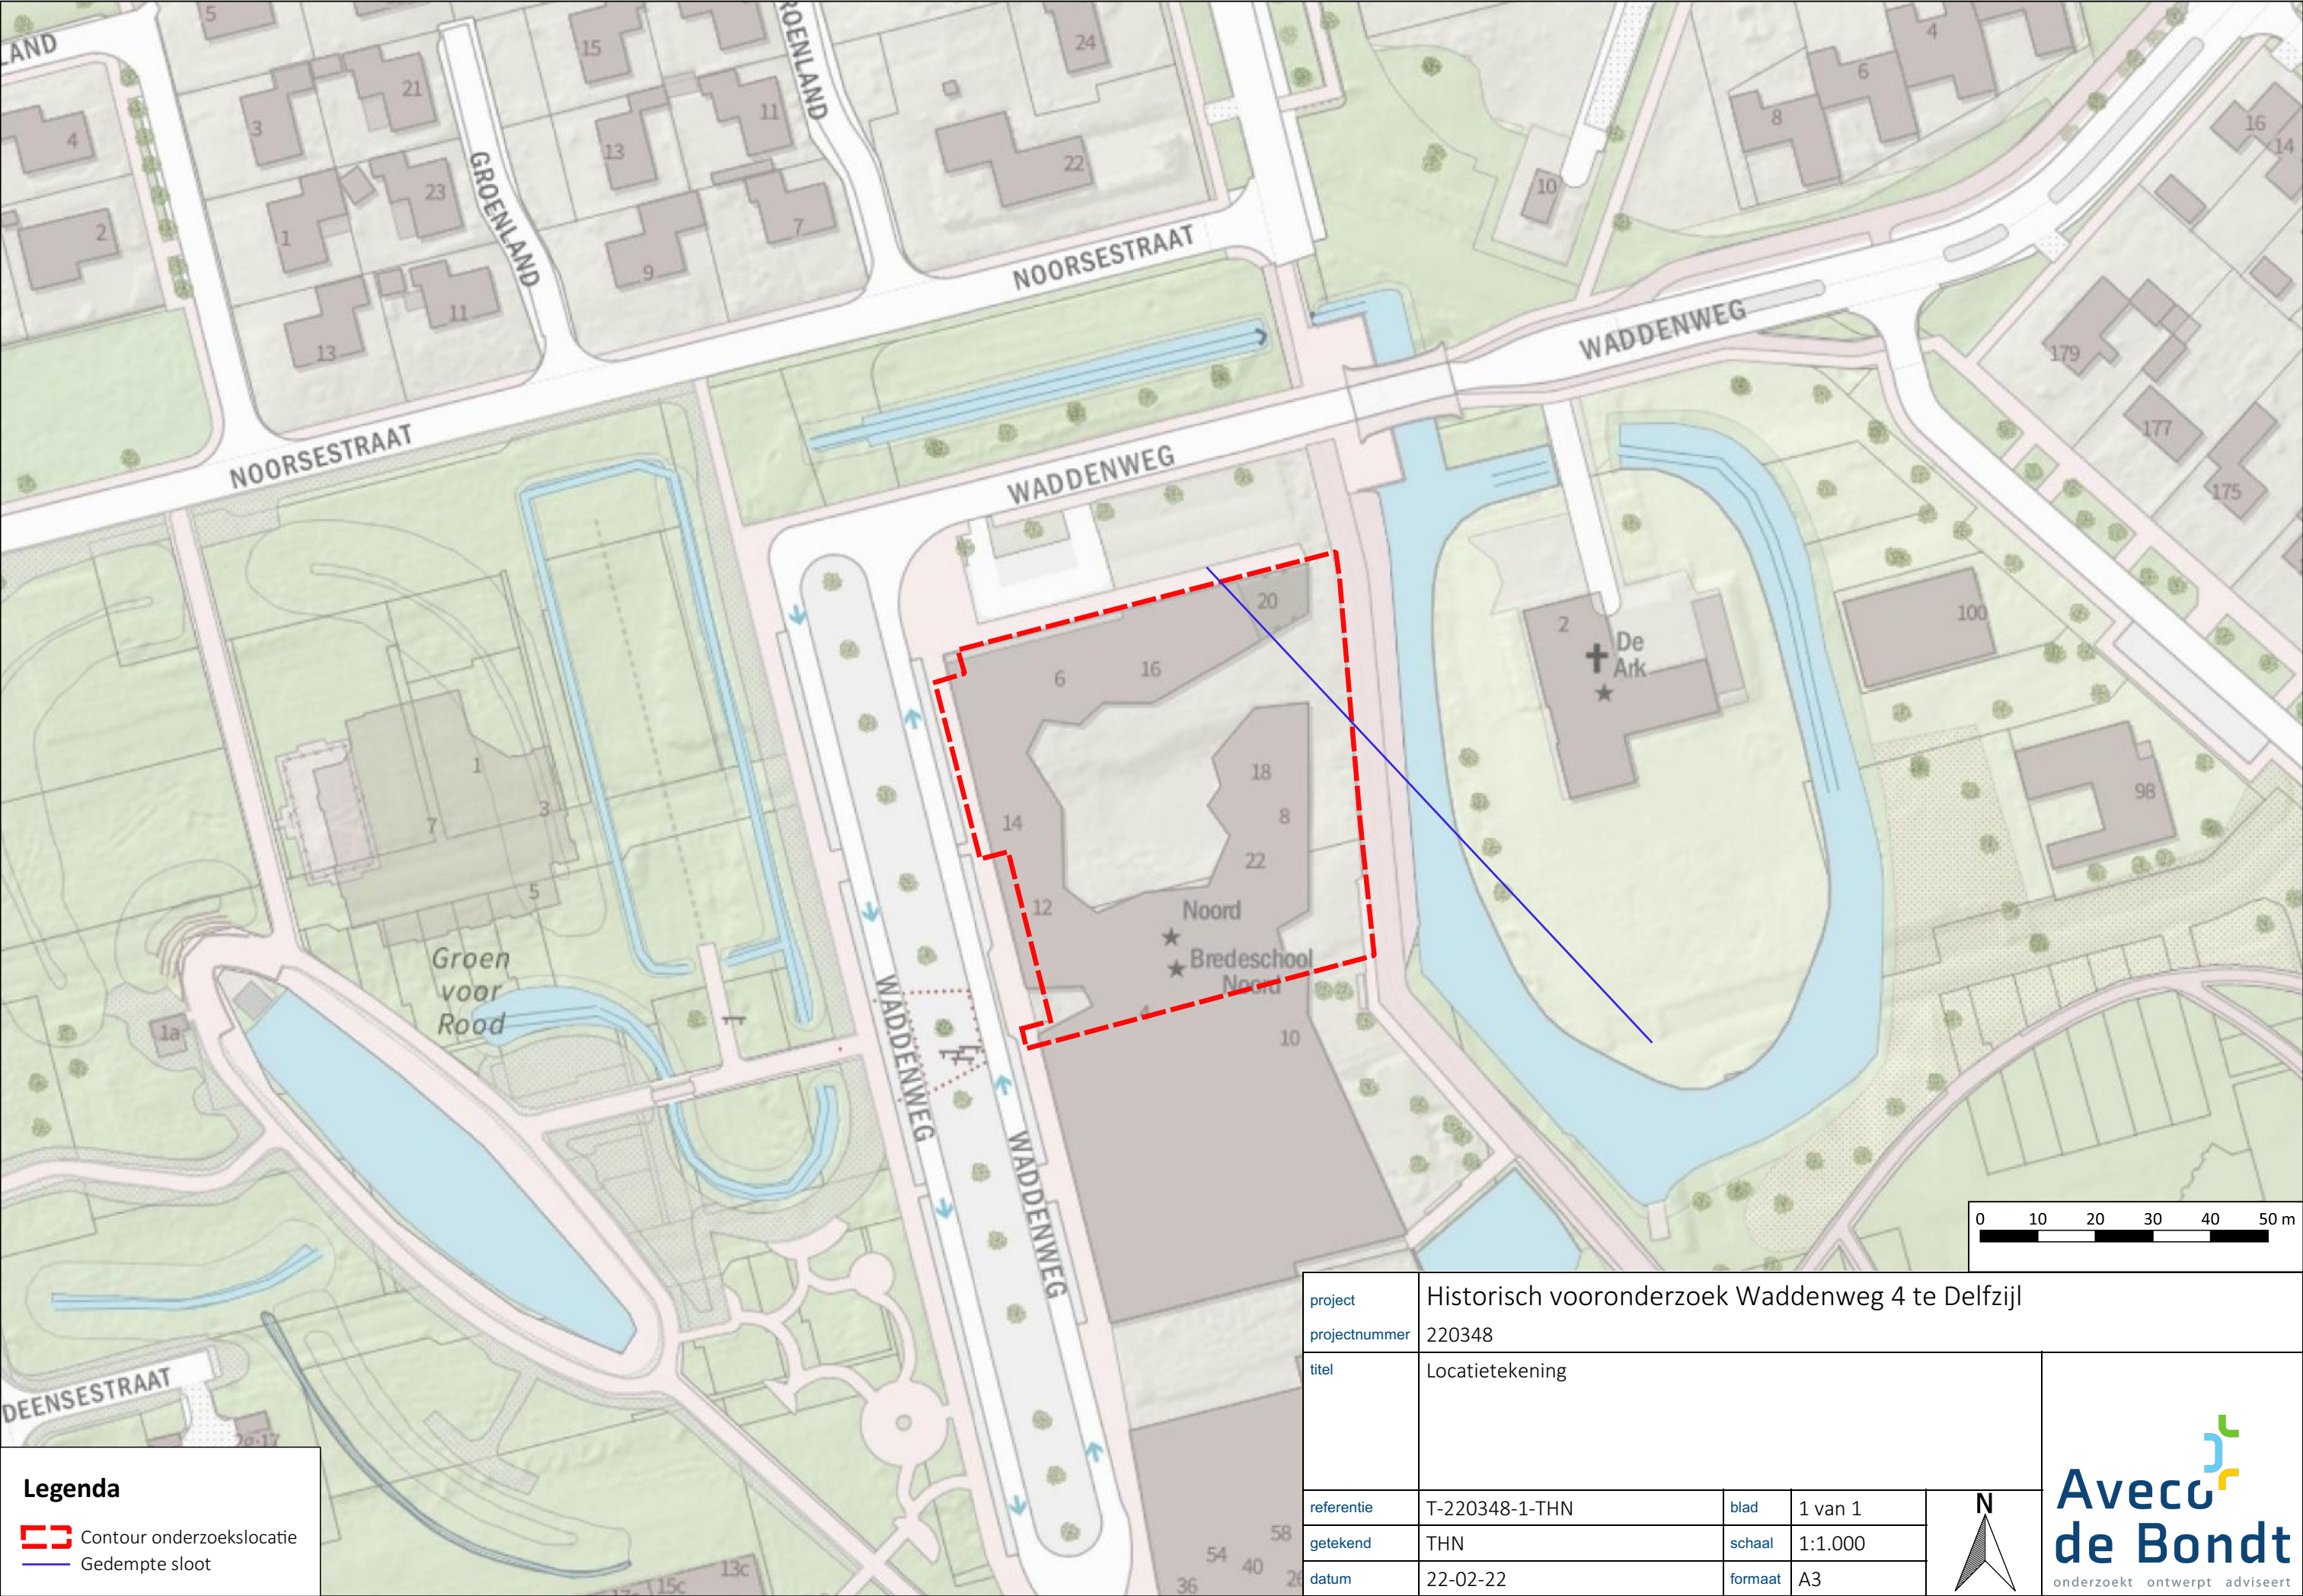
## Bijlage 1 Locatietekening

Een topografische kaart met de ligging van de onderzoekslocatie is weergegeven in figuur 2.1. De gegevens van de onderzoekslocatie en een beschrijving zijn weergegeven in tabel 2.2. Verder is een locatietekening toegevoegd in bijlage 1.
