## Rapport

Aanvullend vooronderzoek en algemene risicoanalyse  
Conventionele Explosieven

### Delfzijl Noord

Kenmerk : RAP01822301  
Datum : 20/03/19

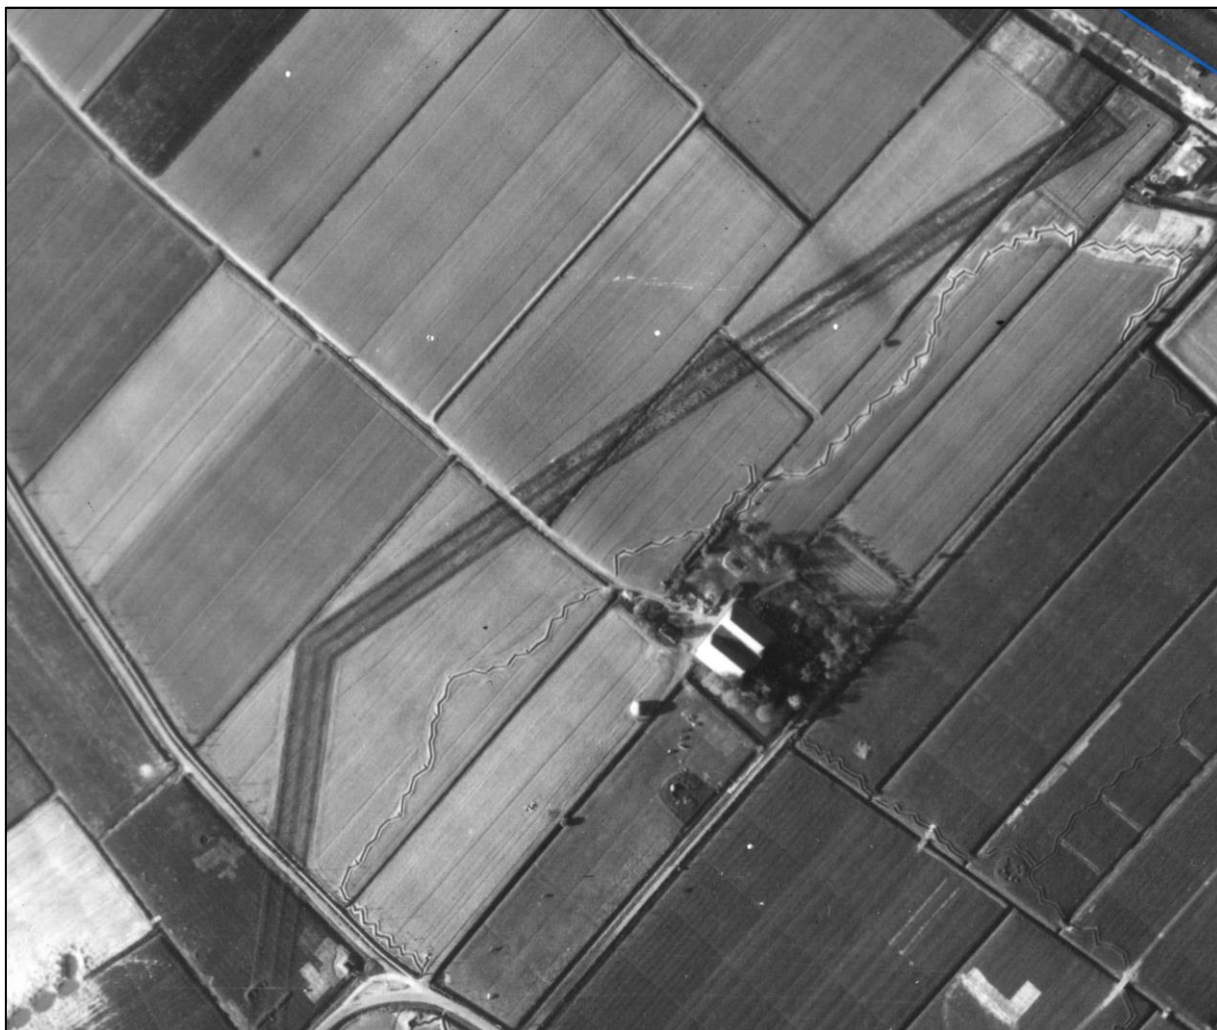
Figuur 10: Close up luchtfoto van 26 april 1945 - uitsnede ter hoogte van de Provincielaan met links onder een gedeelte van een met explosieven aangemaakte tankgracht.

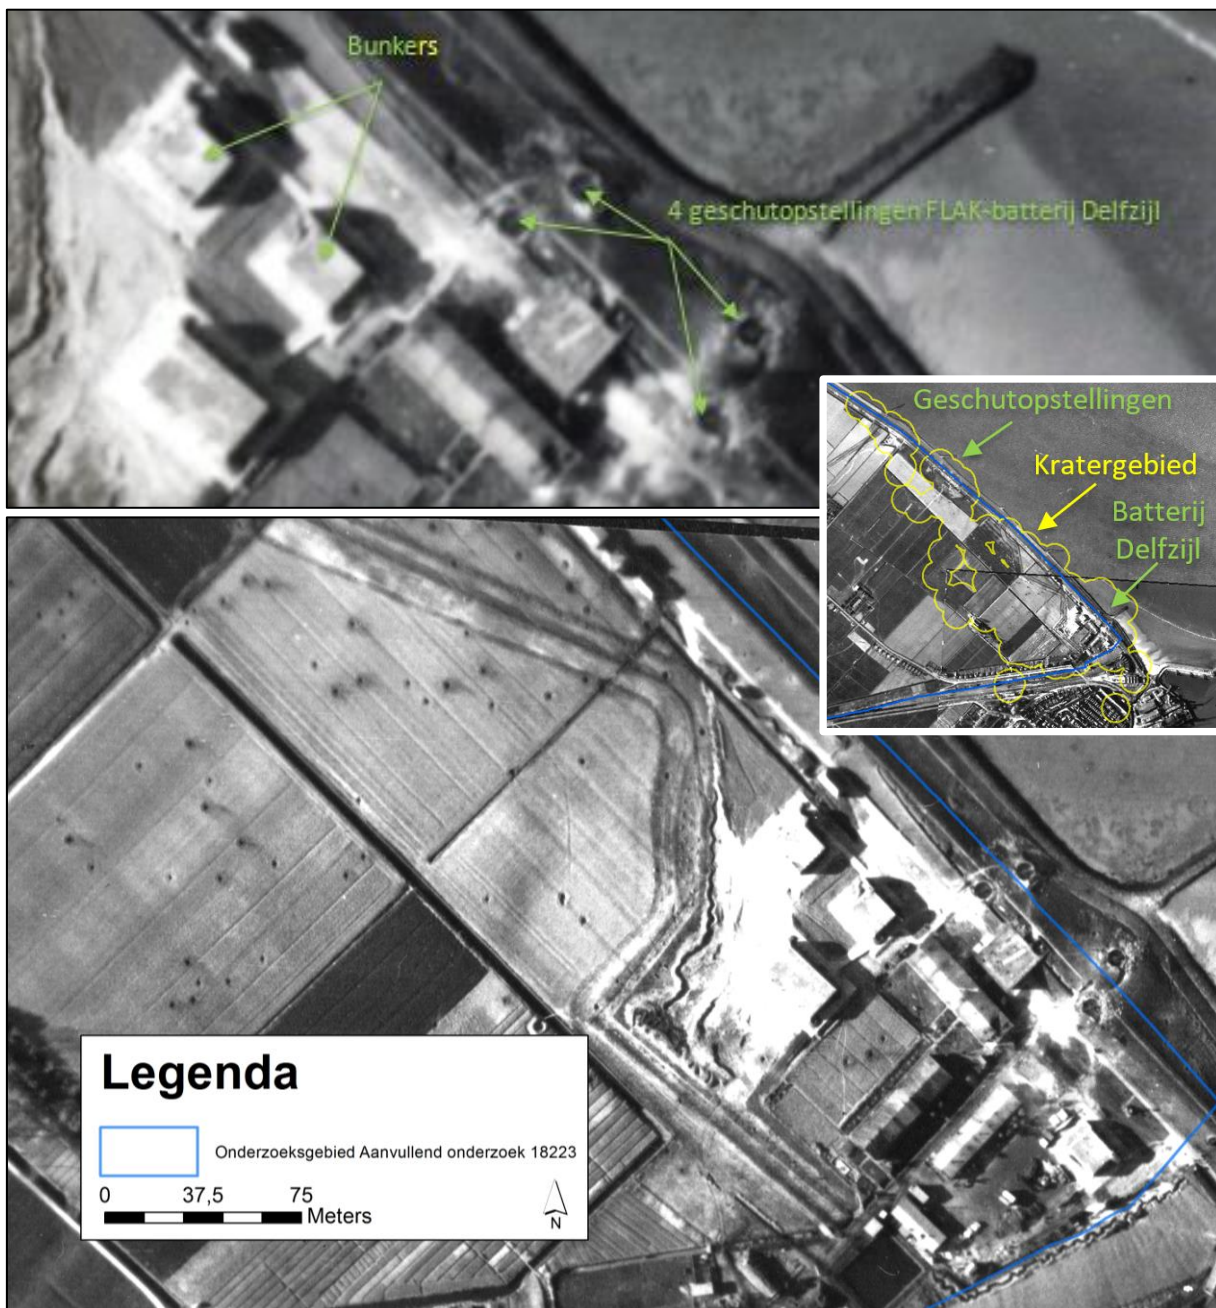
Figuur 12: Sporen van geallieerde artilleriebeschieting op de FLAK-batterij Delfzijl op luchtfoto van 26 april 1945

Ter voorbereiding van het Canadese grondoffensief voerde de artillerie zware beschietingen uit op de belangrijkste Duitse verdedigingswerken, o.a. op de FLAK-batterij bij Delfzijl. Op luchtfoto's van 24 april 1945 zijn rondom de FLAK-batterij tientallen geschutgranaatkaters zichtbaar (figuur 12). De grootte van de kraters (ca. 2 meter) wijst op een beschieting met middelzware kalibers (25 Pdr, 3,7 inch en/of 105 mm). Dit was ook het geschut dat op dat moment in het gebied ontplooid was. Het op de luchtfoto's zichtbare kraterpatroon doet vermoeden dat niet alleen de FLAK-batterij werd beschoten, maar ook de geschutopstellingen op circa 700 meter ten noordwesten van de batterij (aan de kustlijn tussen de Provincielaan en de batterij Delfzijl).

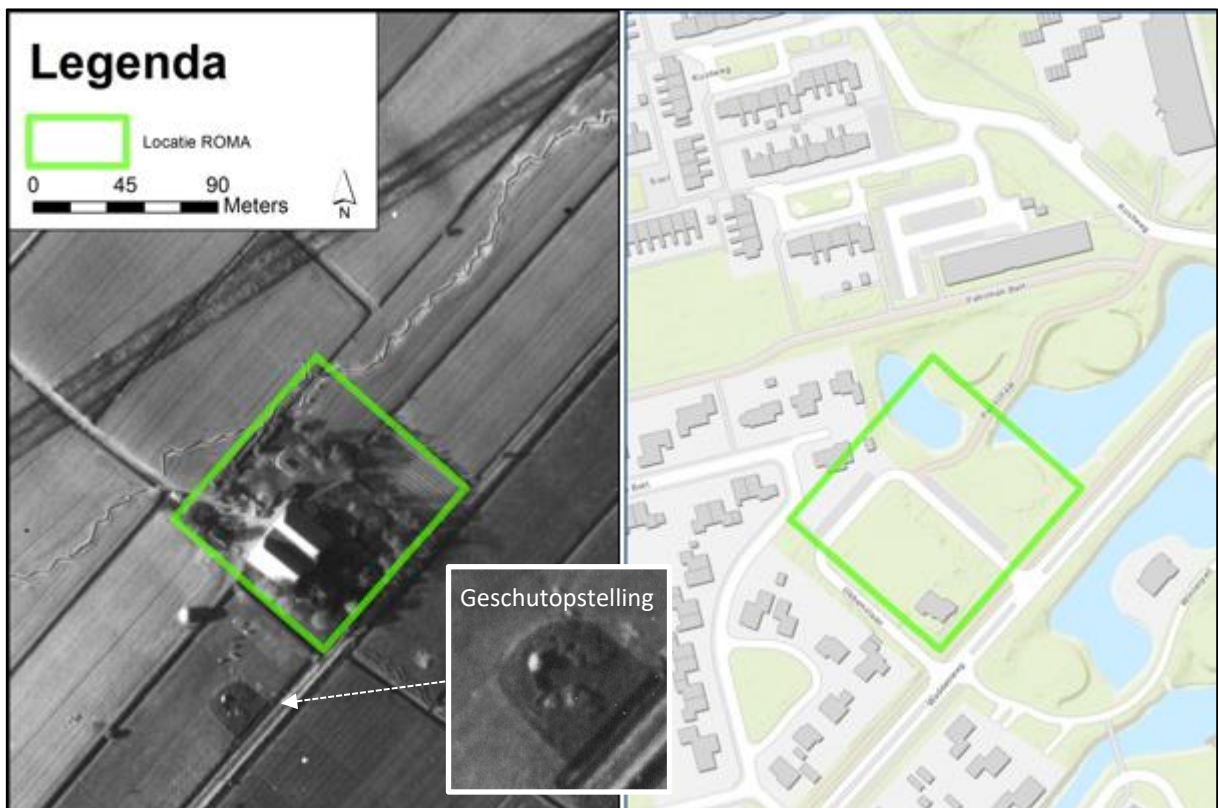
Figuur 27: Locatie ROMA toen en nu

In de gevechtsverslagen van de Cape Breton Highlanders van 1 mei 1945 is omschreven dat de C-compagnie om 01.09 uur "ROMA" wist te veroveren. Dit was een gebied van 100 x 100 meter ter hoogte van het Nord du Guerre coördinaat 452276. Hier stond destijds de enige boerderij aan de Provincielaan, waarbij ten zuiden hiervan een Duits antitankgeschut stond opgesteld. (Zie figuur 27).

Nadat de D-compagnie de voorste posities van de C-compagnie tot ca. 180 meter gepasseerd was, werden ze beschoten met mortieren, granaten en handvuurwapens. Mogelijk zijn hierdoor blindgangers in de bodem terechtgekomen. In 2006 is de directe omgeving van de locatie ROMA een blindganger van een Duitse brisantgranaat van 10,5 cm aangetroffen (ergens ter hoogte van de huidige Ubbenslaan). <sup>45</sup> De vermelding van de beschietingen bij ROMA en het aantreffen van de blindganger van de Duitse brisantgranaat aan de Ubbenslaan zijn door Expload beoordeeld als indicaties die verband met elkaar houden. Rondom locatie ROMA dient daardoor rekening te worden gehouden met het voorkomen van meerdere blindgangers van Duitse mortieren en geschutgranaten, maar ook munitie die werd gebruikt door infanterie-eenheden.

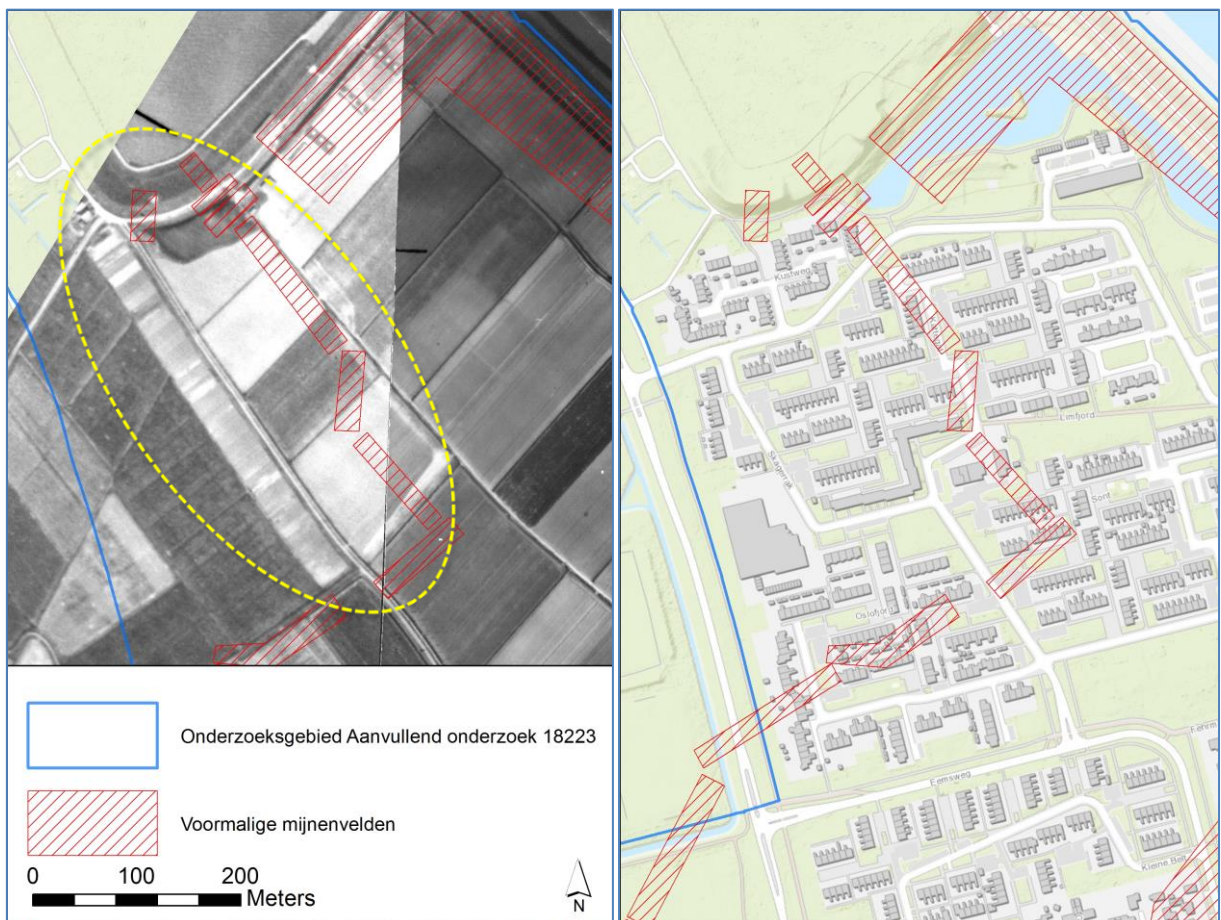
Figuur 30: Indicatie locatie waar C-compagnie in een mijnenveld terechtgekomen was

Op 30 april 1945 omstreeks 22.00 werd een genie-eenheid die een doorgang in een mijnenveld aan het maken was 'af en toe' beschoten. De C-Compagnie was in dit mijnenveld terechtgekomen terwijl ze via de dijk richting de FLAK-batterij trokken. Op basis van de locatieomschrijving "ze waren nog amper 500 yards onderweg" en het gegeven dat de Canadezen door de slechte terreingesteldheid over de smalle wegen richting Delfzijl oprukte, in combinatie met de achterhaalde ligging van voormalige mijnenvelden en de aanvalsroutes die de Canadese eenheden afgelegd hebben, is geconcludeerd dat dit ergens aan het begin van de toenmalige Uiterwierdeweg geweest moet zijn (zie figuur 30).

Rondom deze locatie zijn voor zover bekend nooit blindgangers van artillerie- of mortiergranaten aangetroffen, ondanks dat er op uitgebreide schaal grondroerende werkzaamheden uitgevoerd zijn. Op basis hiervan concludeert Expload dat de beschietingen zeer waarschijnlijk werden uitgevoerd met handvuurwapens of mitrailleurs. Ook in de gevechtsverslagen wordt geen melding gemaakt van beschietingen door zwaardere wapens.

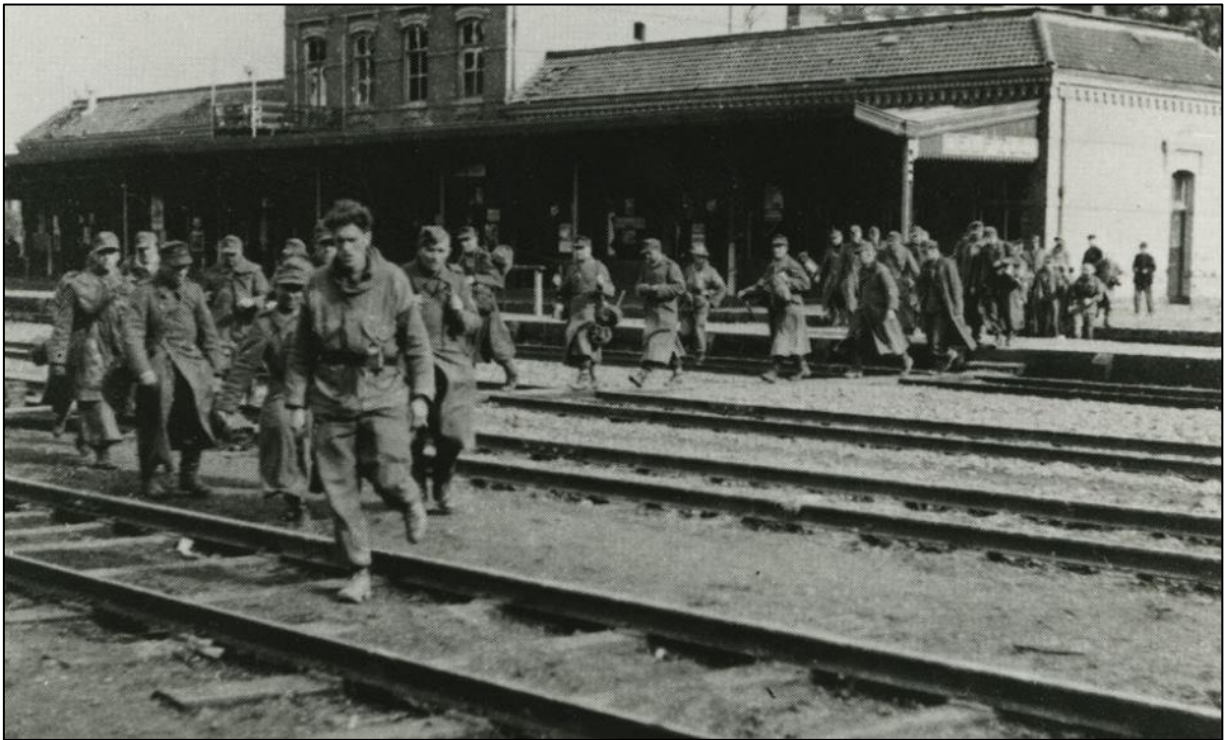
Figuur 33: Station Delfzijl na de bevrijding<sup>49</sup>

Een tweede foto die is gevonden betreft een foto van het stationsgebouw, met op de voorgrond de Duitsers die zich hadden overgegeven. De foto is afgebeeld als figuur 33. Uit de foto blijkt dat het stationsgebouw en de spoorbaan voor het stationsgebouw vrijwel ongeschonden uit de strijd gekomen zijn. Expload concludeert dat ook hier de kans verwaarloosbaar klein is dat CE in de bodem zijn terechtgekomen.

Om de conclusies te verifiëren zijn ook foto's bestudeerd die na de bevrijding genomen zijn. Uit de foto's die als figuur 32 en 33 zijn afgebeeld wordt afgeleid dat er in de omgeving van het station niet of nauwelijks gevochten is. Tegen de tijd dat de geallieerde Delfzijl bereikte was er nog nauwelijks sprake van tegenstand, 250 Duitsers gaven zich over.

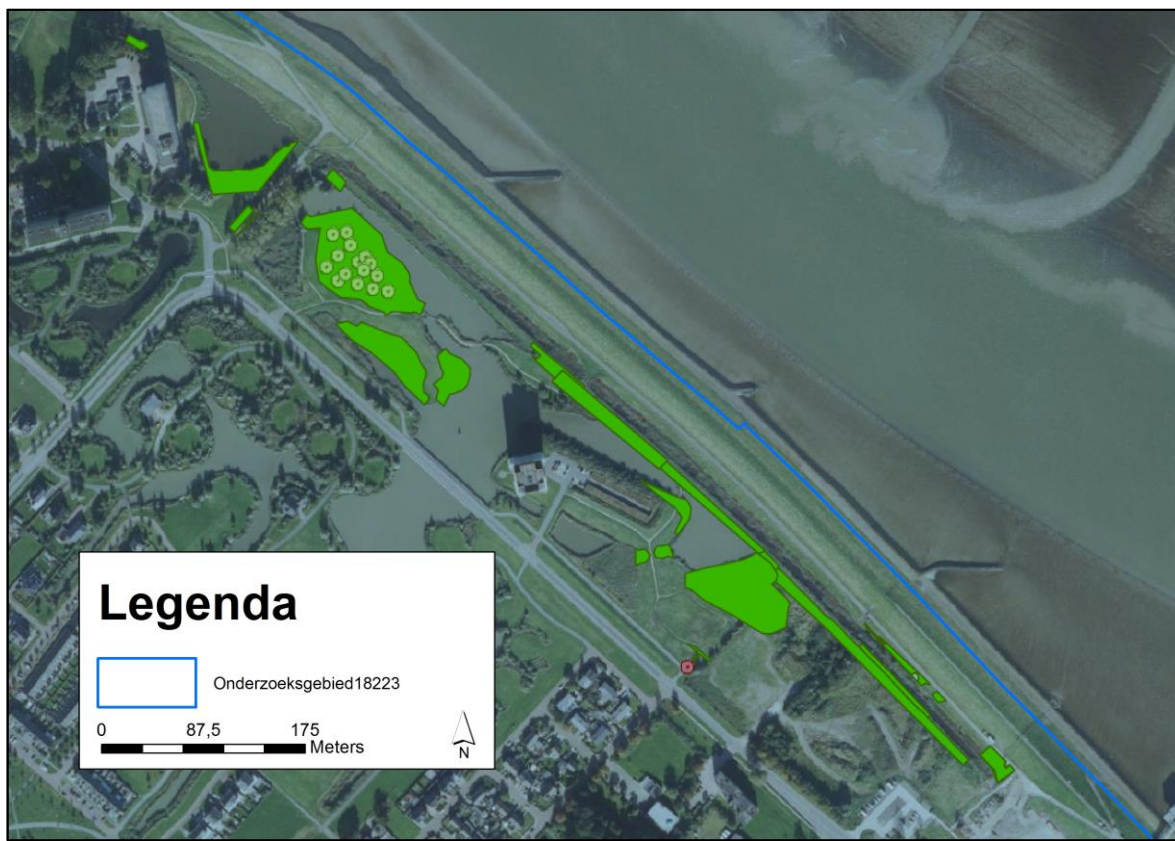
Figuur 38: Uitsnede vrijgave tekening 5170546-PVvO-WP-01

De exacte vindplaatsen en dieptes waarop de CE zijn aangetroffen worden in het PVVO niet vermeld. Derhalve is onbekend welke CE binnen het onderzoeksgebied aangetroffen zijn. De gebieden zijn vrijgegeven tot 1,5 m-mv. Op welk niveau het maaiveld destijds lag wordt niet vermeld. De onderzoeksresultaten zijn omschreven in het PVVO met documentcode 5170546-PVVO-01 (Waterpartijen), d.d. 22 mei 2018, inclusief Vrijgave tekening 5170546-PVVO-WP-01. Een uitsnede uit de vrijgave tekening is afgebeeld als figuur 38.

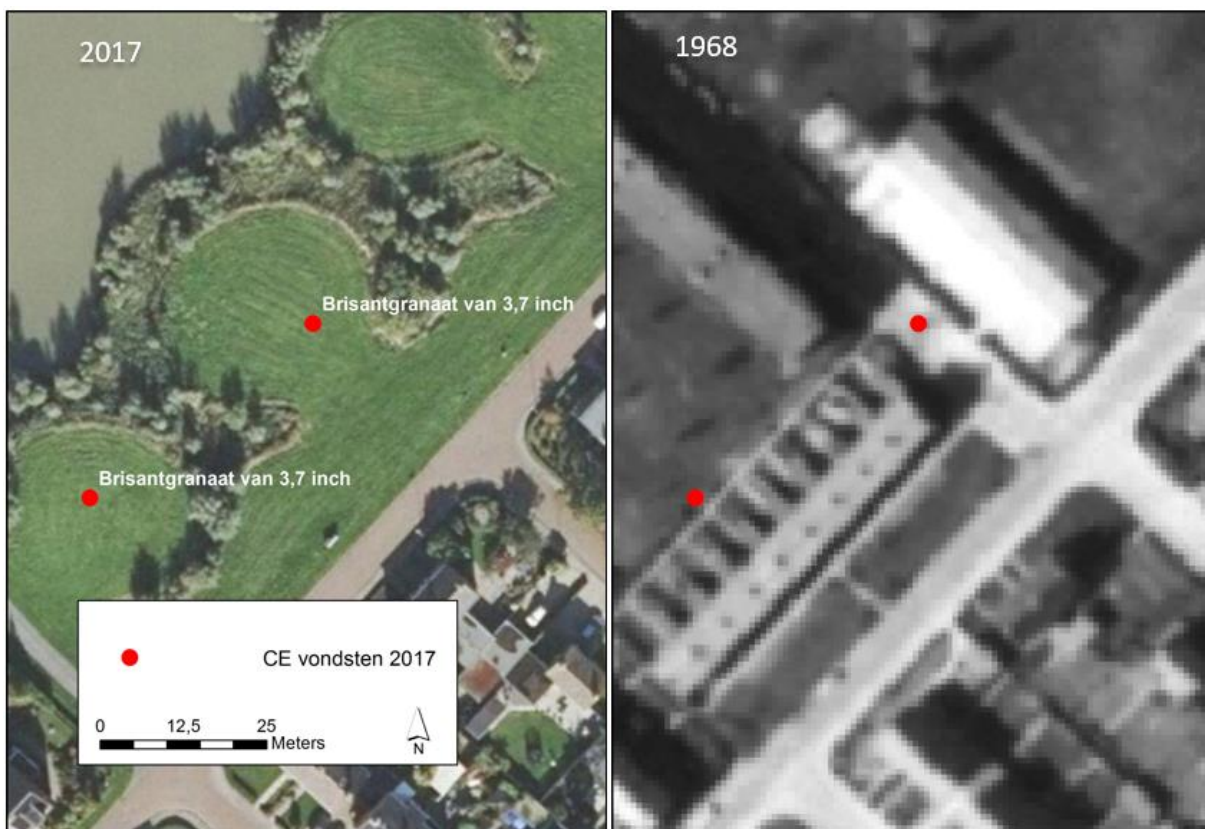
Figuur 48: Locaties CE-vondsten Kwelderland in 2017 en 1968

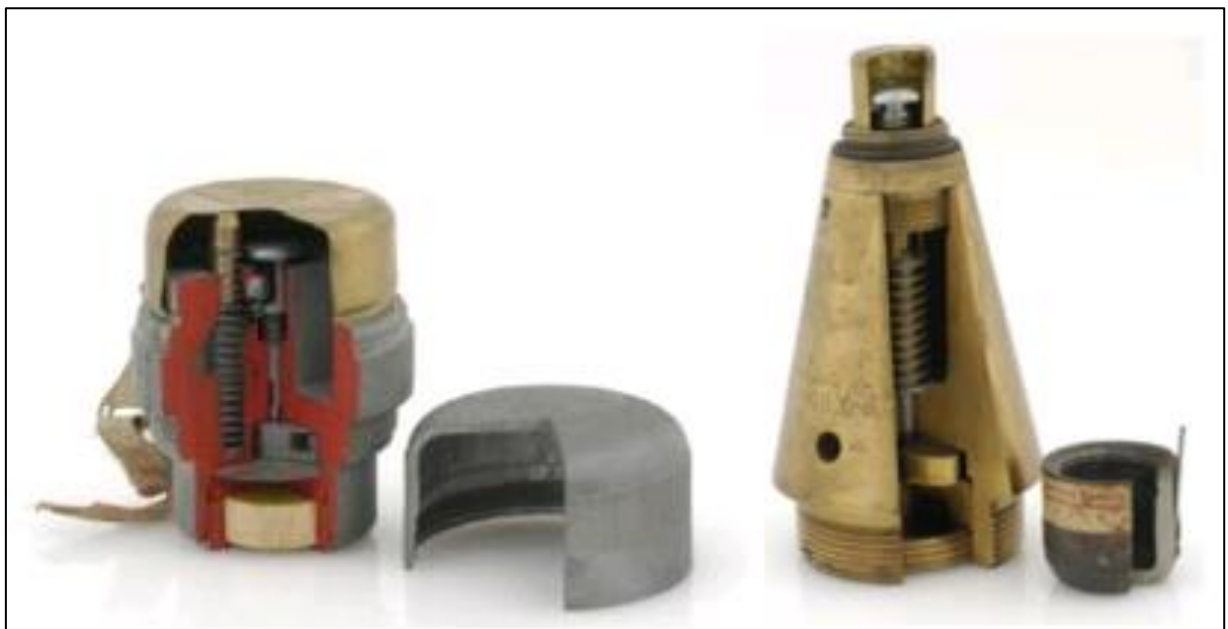
Figuur 49: Voorbeelden schokontstekers

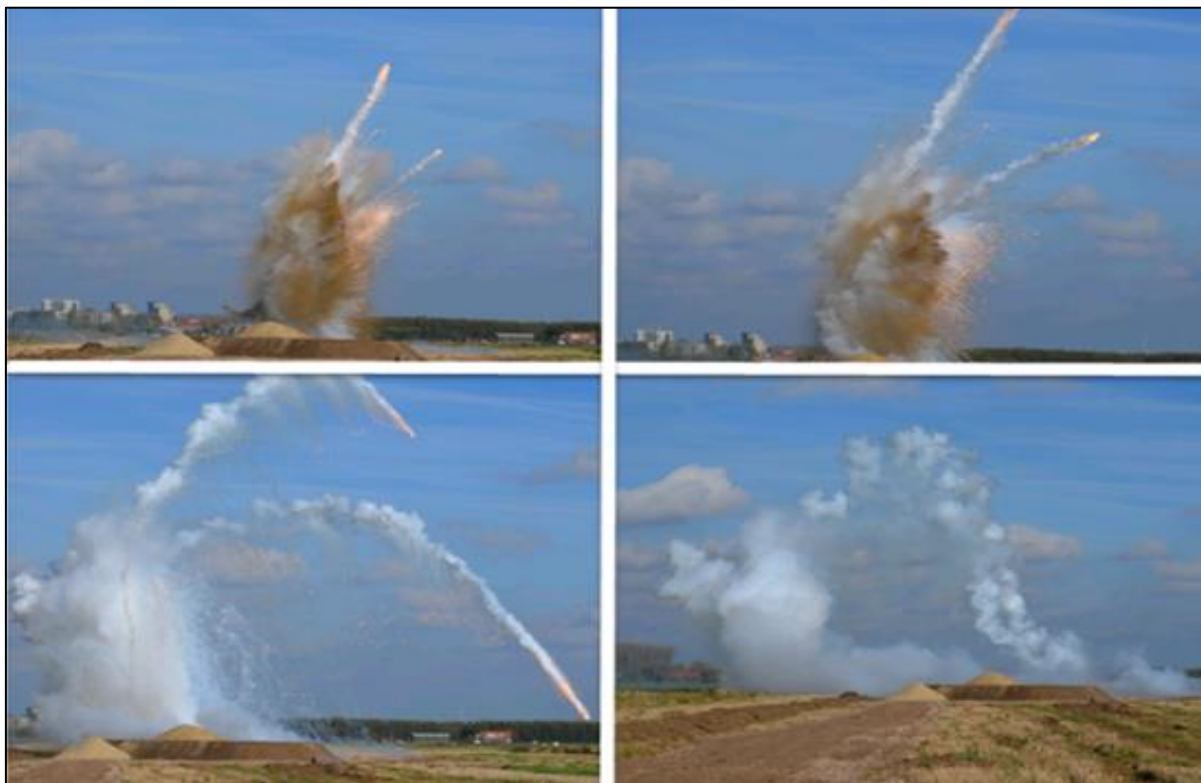
Figuur 55: Explosie van een 4,2 inch springrookgranaat

Een voorbeeld van een exploderende springrookgranaat is afgebeeld als figuur 55.

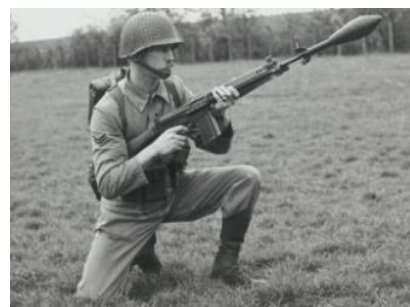
Figuur 56: Voorbeeld geweergraat

Een geweergraat is een munitieartikel dat speciaal is ontworpen om met behulp van een handvuurwapen, soms in combinatie met een afvuur- c.q. scherpe patroon, te worden verschoten (zie figuur 56). Het lichaam van de geweergraat is gevuld met een spring-, een chemische-, een pyrotechnische- of ander soort lading en al dan niet voorzien van een ontsteker met het doel te detoneren, brand te stichten, een rookscherm te leggen, etc, afhankelijk van de soort geweergraat en haar vulling. De risico zijn vergelijkbaar met die van handgraten.

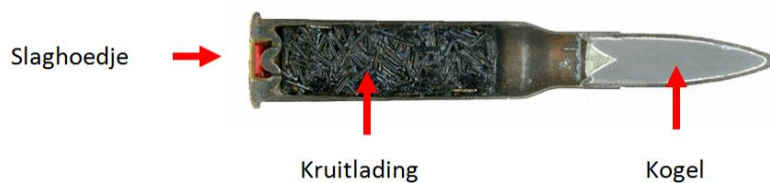
Onderstaande figuur laat een doorsnede zien van een klein kaliber patroon.

Figuur 58: Doorsnede klein kaliber munitie
