Ecologisch Werkprotocol sloop van voormalig ziekenhuis aan de Jachtlaan 50 in Delfzijl

Opdrachtgever	Gemeente Delfzijl
Referentie	Krijn, M. 2021. Ecologisch Werkprotocol sloop van voormalig ziekenhuis aan de Jachtlaan 50 in Delfzijl v2. A&W-notitie 20-276_2. Altenburg & Wymenga ecologisch onderzoek, Feanwâlden.
Projectcode	20-276
Status	Definitief
Datum	3 mei 2021
Projectleider	M. Krijn
Kwaliteitscontrole	E. de Vries
Autorisatie	E. van der Heijden.

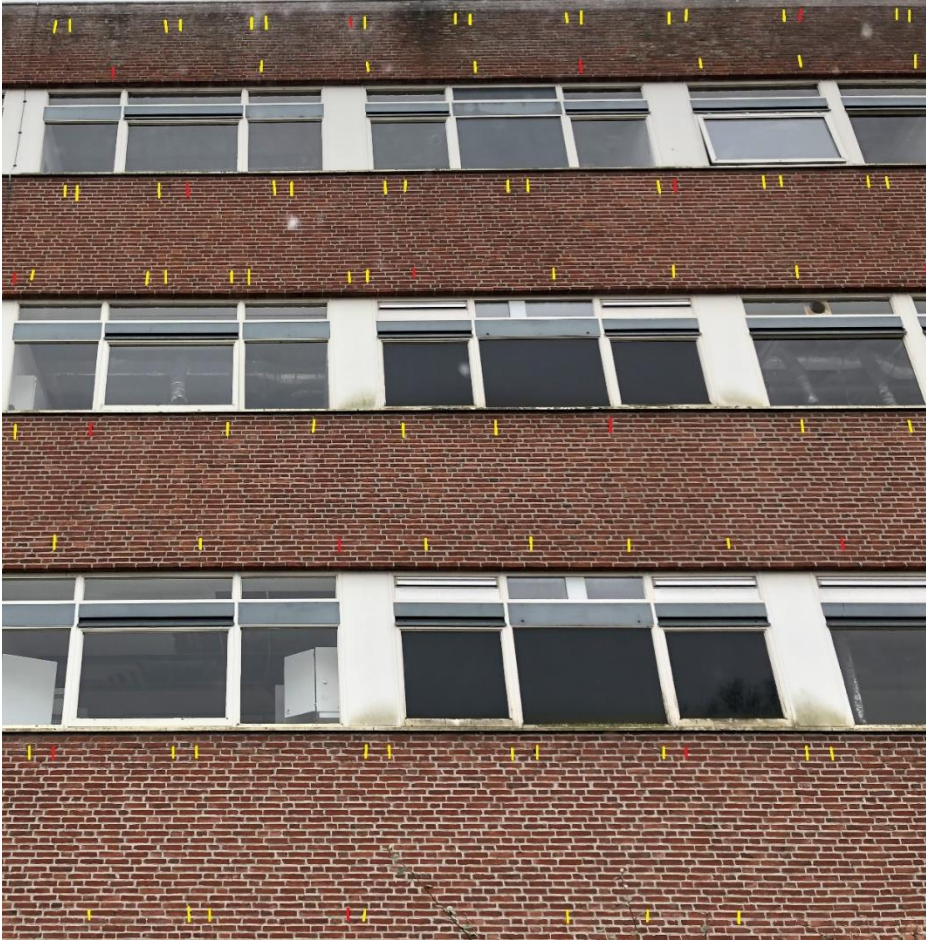
- Er zijn 250 exclusion flaps beschikbaar. Vanwege het grote aantal open stootvoegen dat in het gebouw aanwezig is (schatting ca. 1500), wordt de volgende werkwijze voorgesteld: bij circa 1 op de 6 open stootvoegen wordt een exclusion flap geplaatst. De stootvoegen waar een dergelijke exclusion flap wordt geplaatst dienen vrij van vuil en spinnenwebben te zijn. De overige stootvoegen worden dicht gemaakt. De exclusion flaps worden evenredig over de gevels verdeeld. Omdat vleermuizen zich ook binnen de spouwmuur kunnen bewegen, zijn er daarmee nog voldoende mogelijkheden voor vleermuizen om het gebouw te verlaten, zonder dat er op elke stootvoeg een exclusion flap geplaatst moet worden. De verdeling van de exclusion flaps en dichtzetten van de stootvoegen zal er dan ongeveer zo uit komen te zien:

Figuur 1- Voorstel voor de globale plaatsing van de exclusion flaps . Geel= open stootvoeg dichtzetten, rood= plaatsing exclusion flap.

- Het ongeschikt maken van de bebouwing dient te geschieden door het plaatsen van exclusion flaps in combinatie met het dichtmaken van toegangsoeningen zoals open stootvoegen en het verwijderen van houten beplating. In totaal dienen ongeveer 250 exclusion flaps aangebracht te worden op locaties van open stootvoegen en andere toegangsmogelijkheden voor vleermuizen. De overige stootvoegen dienen te worden dichtgemaakt, zodat vleermuizen alleen nog via de exclusion flaps het gebouw kunnen verlaten. Daarnaast dienen boeidelen en houten beplating (zoals aanwezig bij de hoofdingang) losgehaald te worden om klimatologisch ongeschikte omstandigheden (doortocht, geen stabiele temperatuur) voor vleermuizen te creëren. Tijdens een veldinspectie met de sloopadviseur en sloper (voorafgaand aan het ongeschikt maken) dient op detailniveau te worden besproken waar de exclusion flaps komen, welke stootvoegen worden dichtgezet en waar houten beplatingen worden verwijderd. In de bijlage van dit EWP is verder uitgewerkt hoe het ongeschikt maken dient te worden uitgevoerd.

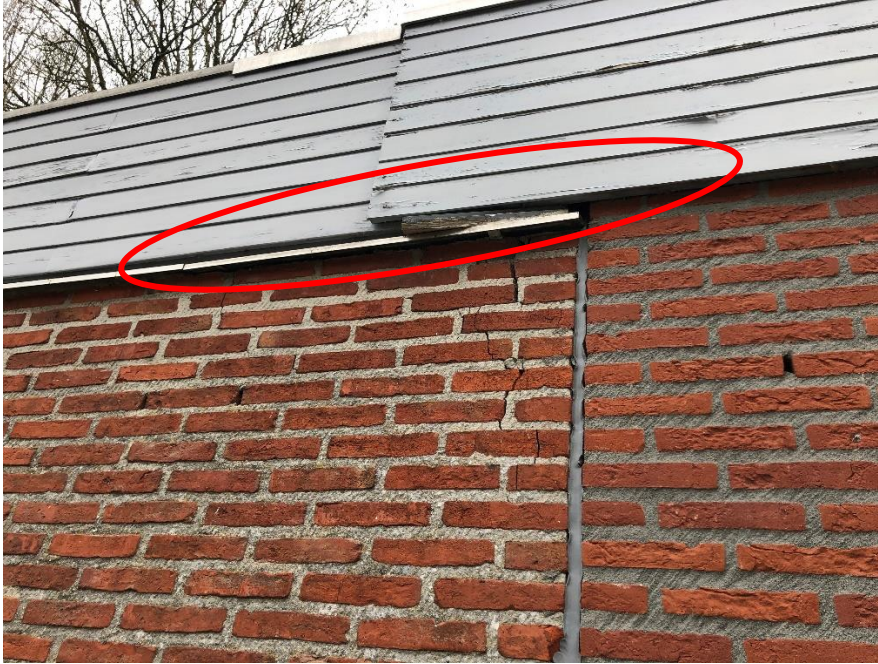
- Op locaties waar houten boeidelen aanwezig zijn, worden de houten delen losgetrokken door de aannemer. Hiermee worden deze locaties klimatologisch ongeschikt voor vleermuizen. Aandachtspunt is dat er aan de bovenkant van de boeidelen geen nieuwe toegangsmogelijkheden tot het dak ontstaan (zie figuur 2). Dit wordt ter plaatse door een ecooloog te worden beoordeeld. Indien er een nieuwe toegang tot het dak ontstaat, dient deze opening te worden dichtgezet.

Figuur 2- De houten boeidelen dienen te worden losgehaald. Aandachtspunt is dat er aan de bovenzijde (rood omcirkeld) geen nieuwe toegangen tot het dak ontstaan.

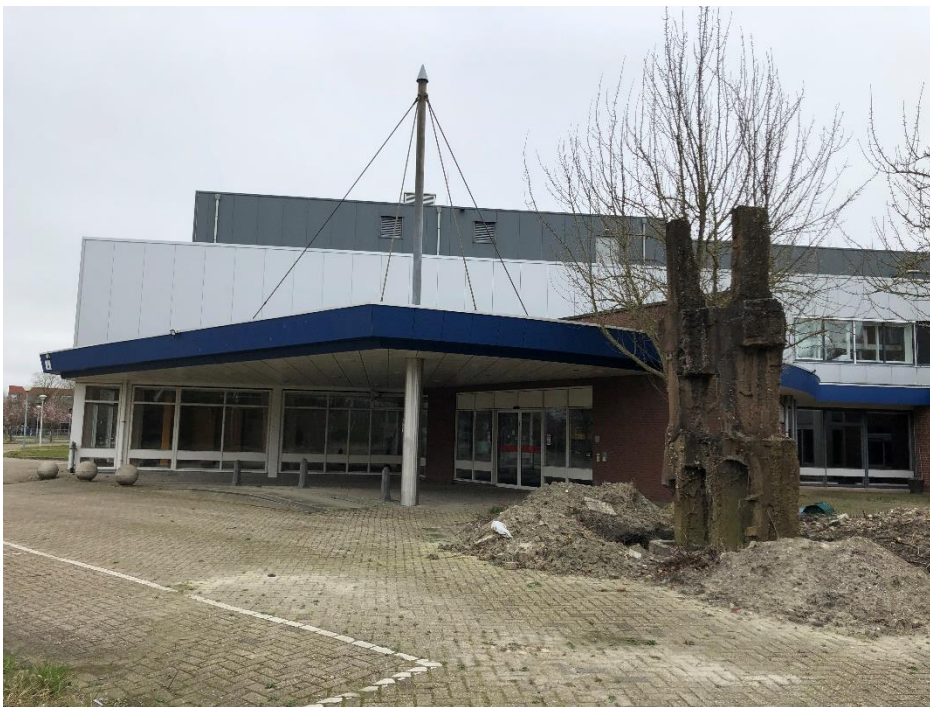
- Het plaatwerk bij de ingang van het ziekenhuis (figuur 3) vormt een gesloten constructie. Hier worden geen vleermuisverblijfplaatsen verwacht. Aanvullende maatregelen voor het ongeschikt maken zijn hier dan ook niet nodig.

Figuur 3- Het plaatwerk bij de ingang van het ziekenhuis vormt een gesloten geheel. Hier zijn geen aanvullende maatregelen i.h.k.v. het ongeschikt maken nodig.
