# PROJECTGEBONDEN RISICO ANALYSE

## VERDIEPINGSSLAG DELFZIJL-WEST CLUSTER 3 – PARK DELFZICHT

| Report: | Verdiepingsslag Projectgebonden Risicoanalyse Delfzijl-West, Cluster 3, Park Delfzicht |
| Report no.: | 2020.01.133/UP0-685 |

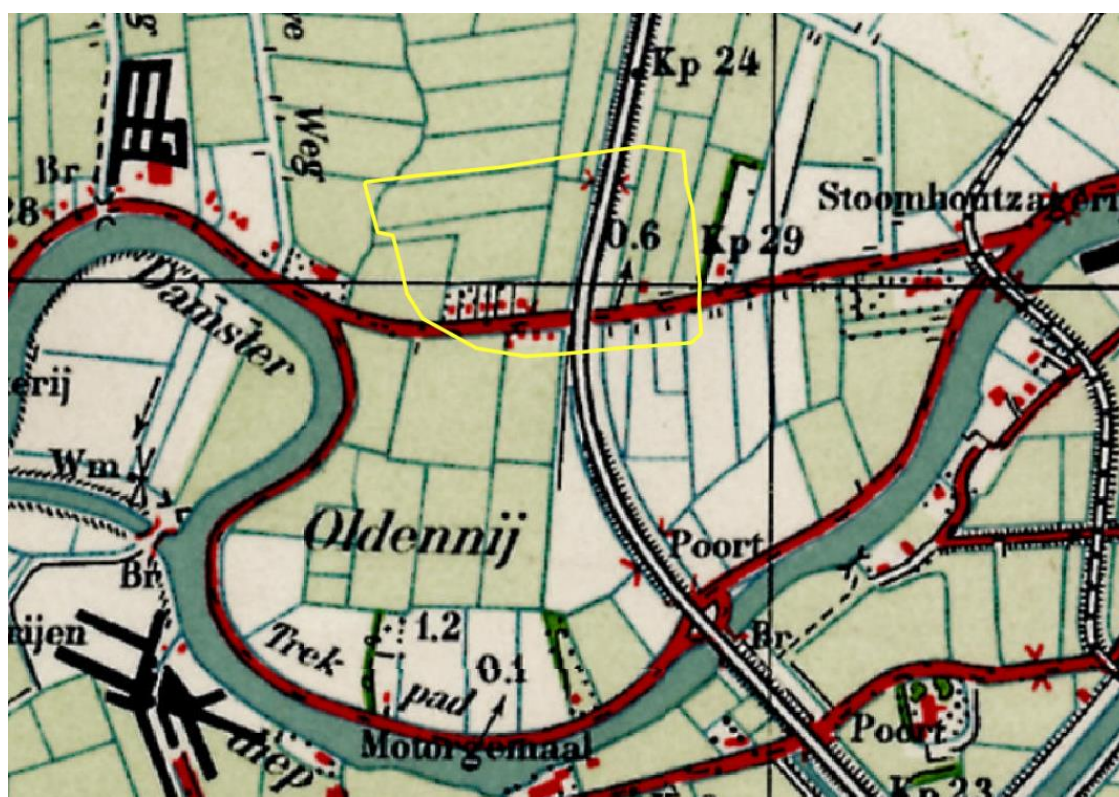
Figuur 5: Het onderzoeksgebied (geel) op de topografische kaart van 1943 (bron: <https://www.topotijdreis.nl>).

Op de kaart van 1943 is te zien dat de weg van Appingedam naar Delfzijl het gebied van oost naar west doorsnijdt. De voormalige spoorlijn Zuidbroek – Delfzijl doorsnijdt het gebied van zuid naar noord. In de zuidoostelijk hoek van het onderzoeksgebied zijn enkele woningen zichtbaar.

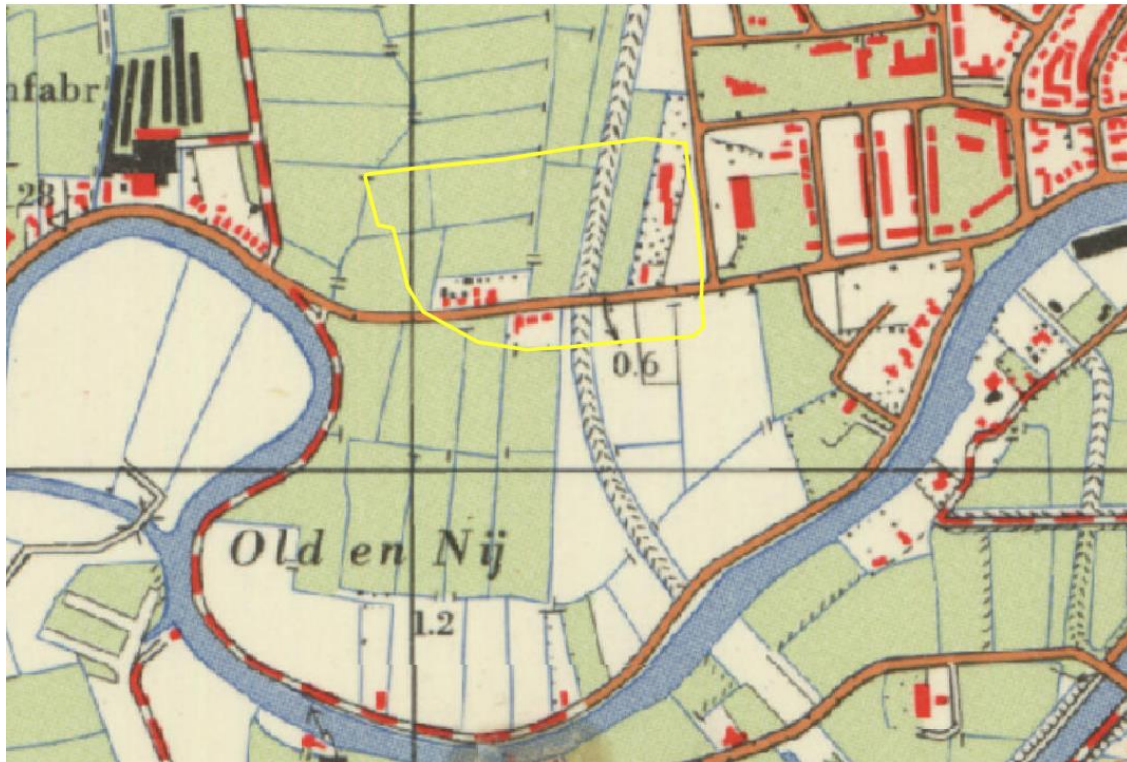
Figuur 6: Het onderzoeksgebied (geel) op de topografische kaart van 1963 (bron: <https://www.topotijdreis.nl>).

Op de kaart van 1963 is niet veel verandering zichtbaar. De spoorlijn is ontmanteld, maar de spoorbaan (grondlichaam) is nog aanwezig. Aan de oostzijde is bebouwing gerealiseerd. De eerste contouren van de uitbreiding van Delfzijl zijn zichtbaar aan de oostzijde van het onderzoeksgebied.

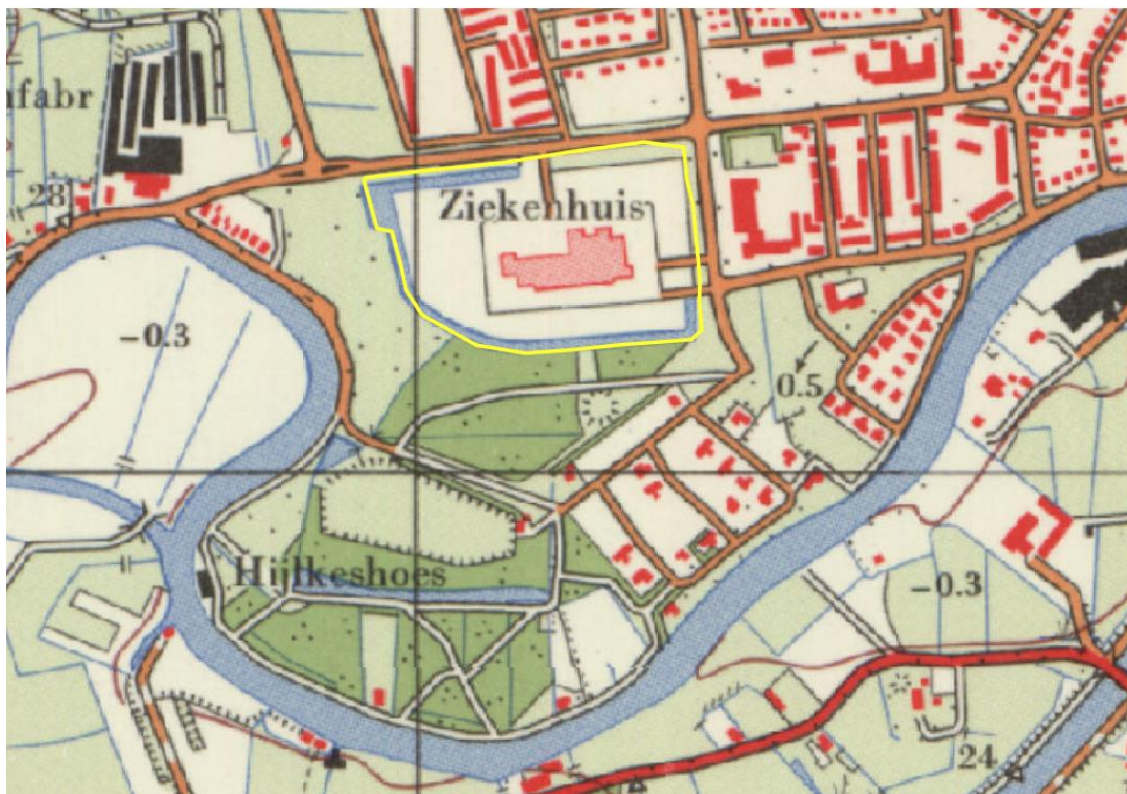
Figuur 7: Het onderzoeksgebied (geel) op de topografische kaart van 1970 (bron: <https://www.topotijdreis.nl>).

Op de kaart van 1970 is te zien dat het onderzoeksgebied is ingericht als ziekenhuisterrein, waarbij gebouwen zijn opgetrokken en aan de west- en zuidzijde een gracht c.q. waterpartij is gerealiseerd. De spoorbaan is ontgraven en afgevoerd. De weg die het gebied doorkruiste is naar de noordzijde omgelegd. Ook zijn diverse nieuwe woonwijken te zien.

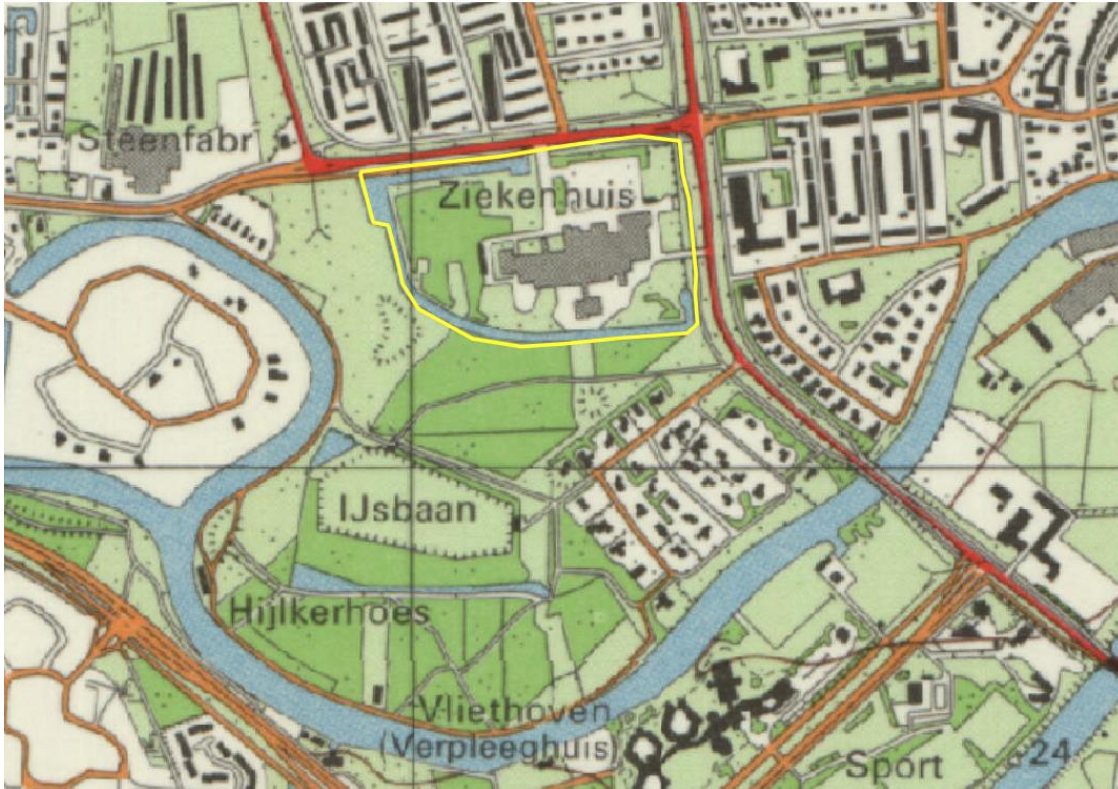
Figuur 8: Het onderzoeksgebied (geel) op de topografische kaart van 1984 (bron: <https://www.topotijdreis.nl>).

Op de kaart van 1984 zien we dat het ziekenhuisterrein volledig is ingericht. De groenvoorzieningen zijn volledig aangelegd op een parkachtige manier rondom het ziekenhuis. Het ziekenhuis zelf is volledig afgebouwd en alle bijgebouwen zijn aanwezig. Een groot deel aan de noordzijde van het onderzoeksgebied is ingericht als parkeerterrein (zie Figuur 8).

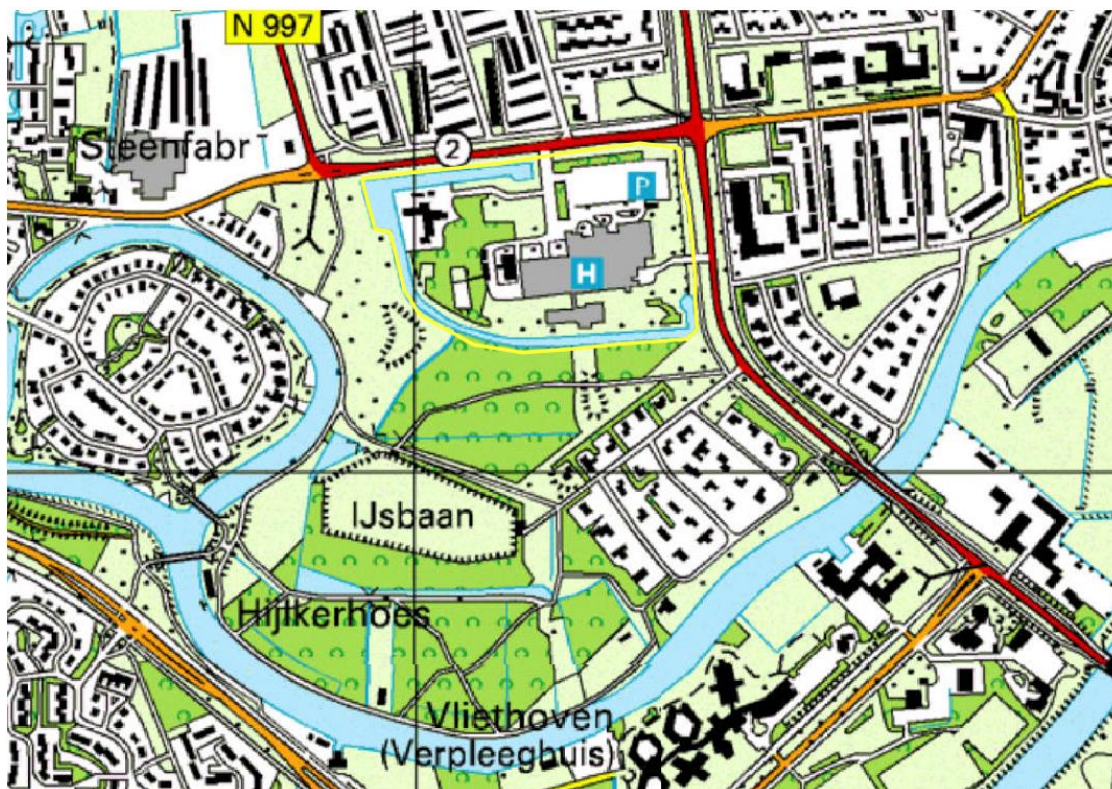
Figuur 9: Het onderzoeksgebied (geel) op de topografische kaart van 1995 (bron: <https://www.topotijdreis.nl>).

Op de topografische kaart van 1995 is te zien dat een nieuw gebouw is opgetrokken aan de noordoostzijde van het onderzoeksgebied. Dit betreft de nieuwbouw van de GGD. Ook zijn de waterpartijen heringericht en deels verbreed (zie Figuur 9).

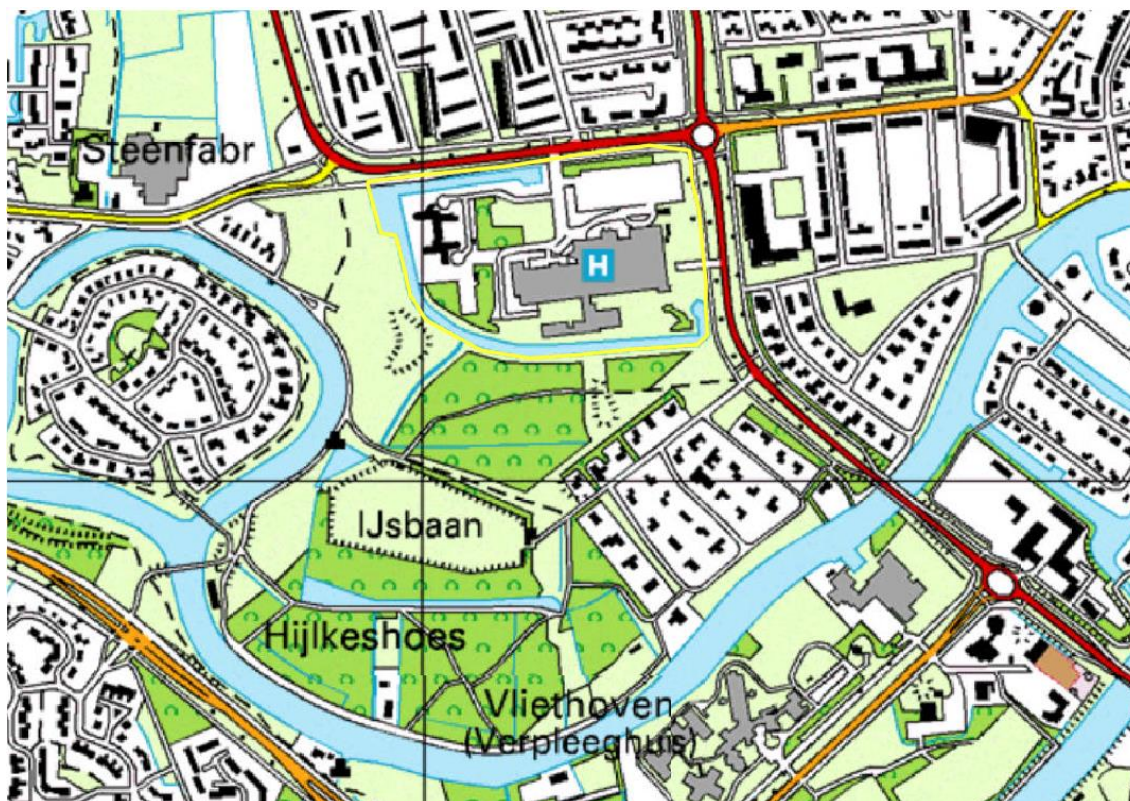
Figuur 10: Het onderzoeksgebied (geel) op de topografische kaart van 2005 (bron: <https://www.topotijdreis.nl>).

Op de kaart van 2005 is te zien dat het GGD gebouw in gereed is. Verder zijn er geen wijzigingen zichtbaar.

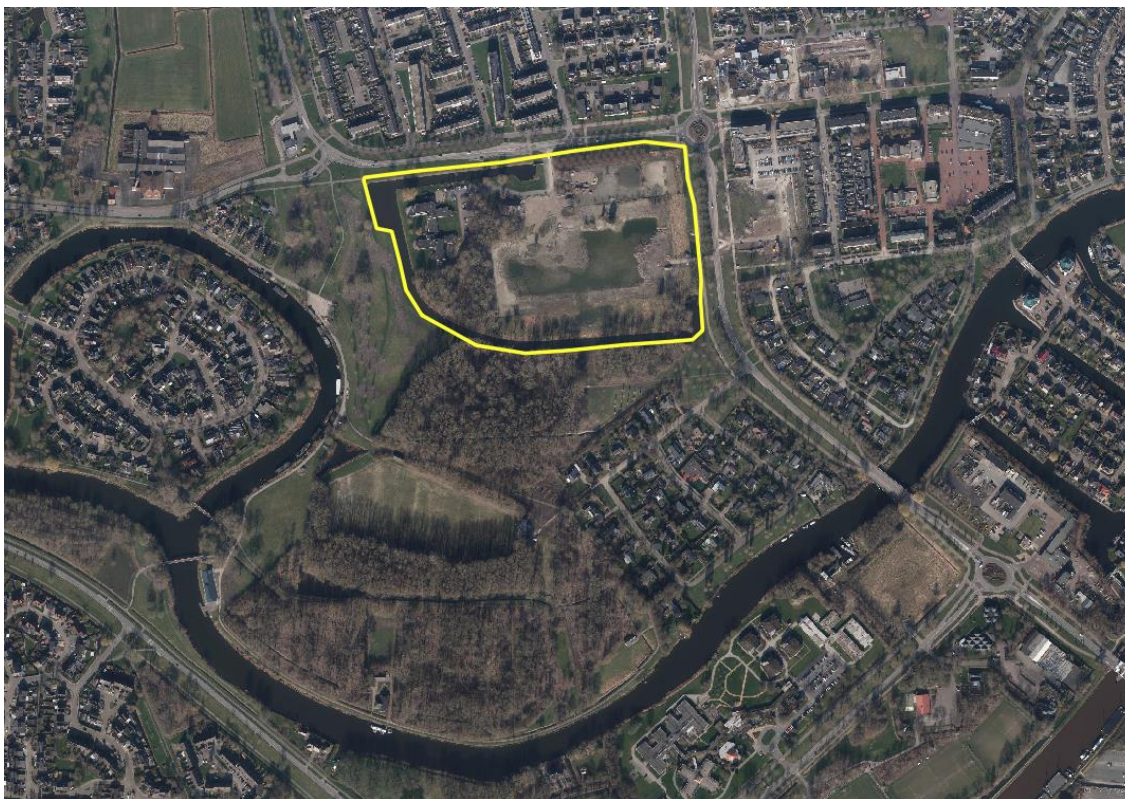
Figuur 11: Het onderzoeksgebied (geel) op de luchtfoto van 2023 (bron: PDOK).

Tenslotte is op de luchtfoto van 2023 te zien dat binnen het gebied grote veranderingen hebben plaatsgevonden. Het ziekenhuis is volledig gesloopt. Ook zijn alle verhardingen opgebroken. Het gebouw van de GGD is nog wel aanwezig (zie Figuur 11).
