# **VERKENNEND BODEMONDERZOEK**

**GILDESTRAAT (NAAST 5)**

**te HEERHUGOWAARD**

Rapportnummer: 2023216

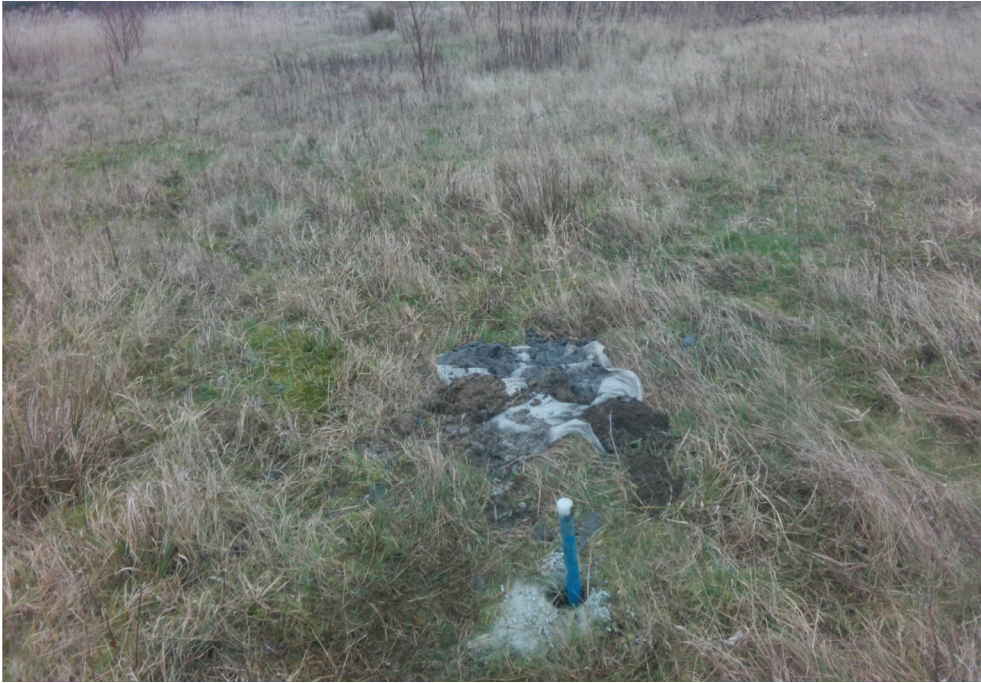
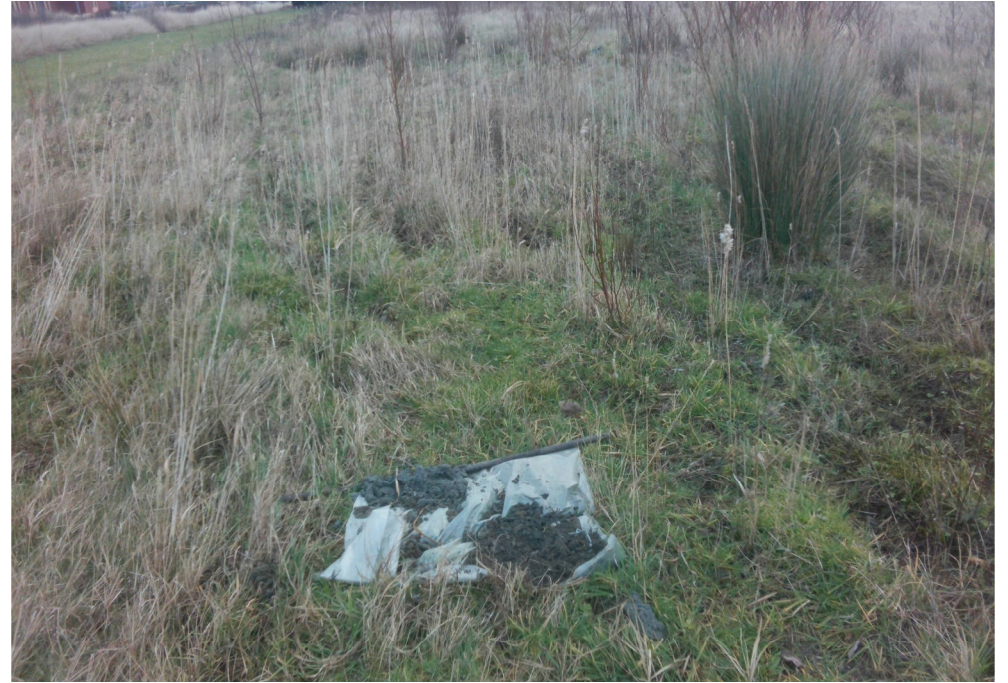
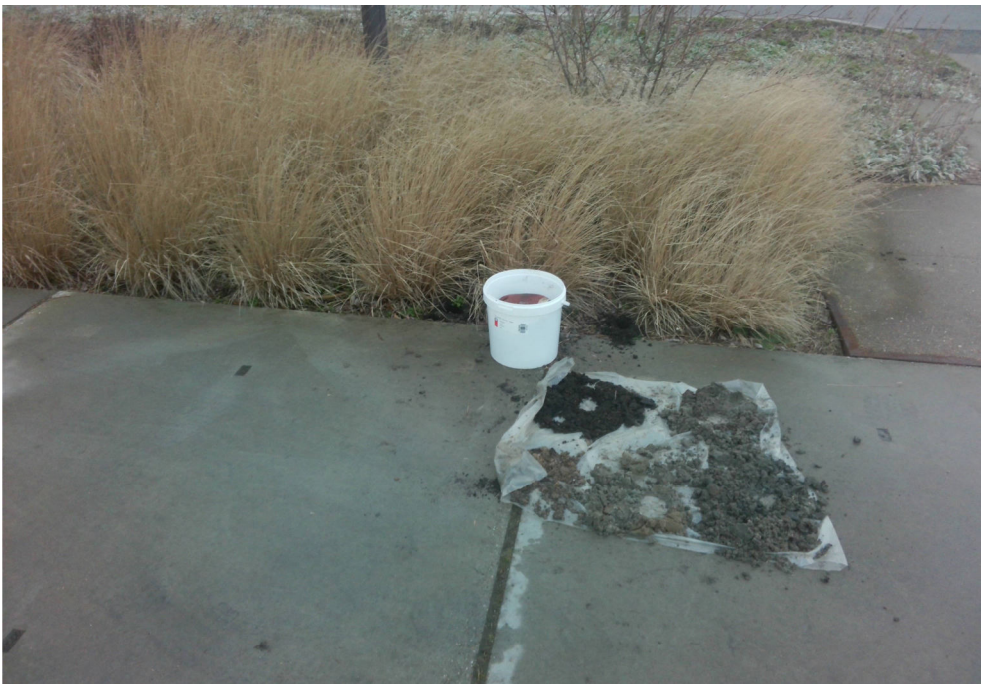
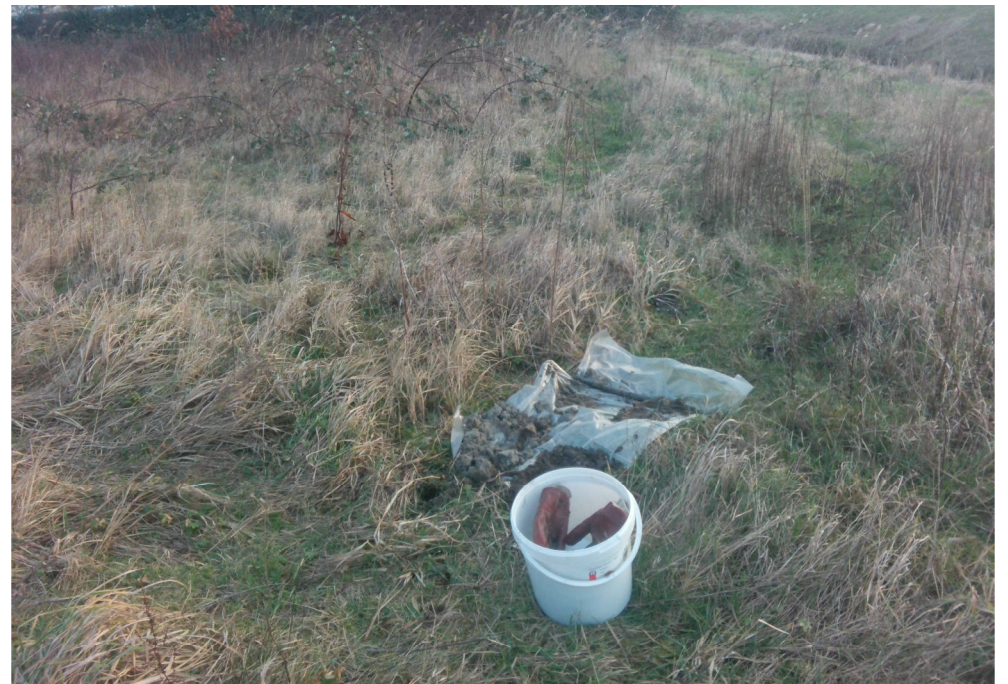
## BIJLAGE 6 FOTO'S HUIDIGE SITUATIE

Op de locatie bevindt zich geen bebouwing. Het meest westelijke deel van de locatie is momenteel in gebruik als parkeerterrein (stelconplaten).

Het veldonderzoek is, zonder afwijkingen op de uitvoeringsvoorschriften, uitgevoerd op 1 februari 2023 door de heer F. Borst. Tijdens het veldwerk bleek het aanwezige parkeerterrein zich ongeveer 1 meter hoger te bevinden dan de rest van het terrein. Onder de stelconplaten is een laag puingranulaat (geen bodem) aangebracht.
