## RAPPORT

### Verkennd bodemonderzoek Rondveld (ong.) te Sint Anthonis

Aeres Milieu projectnummer AM19395

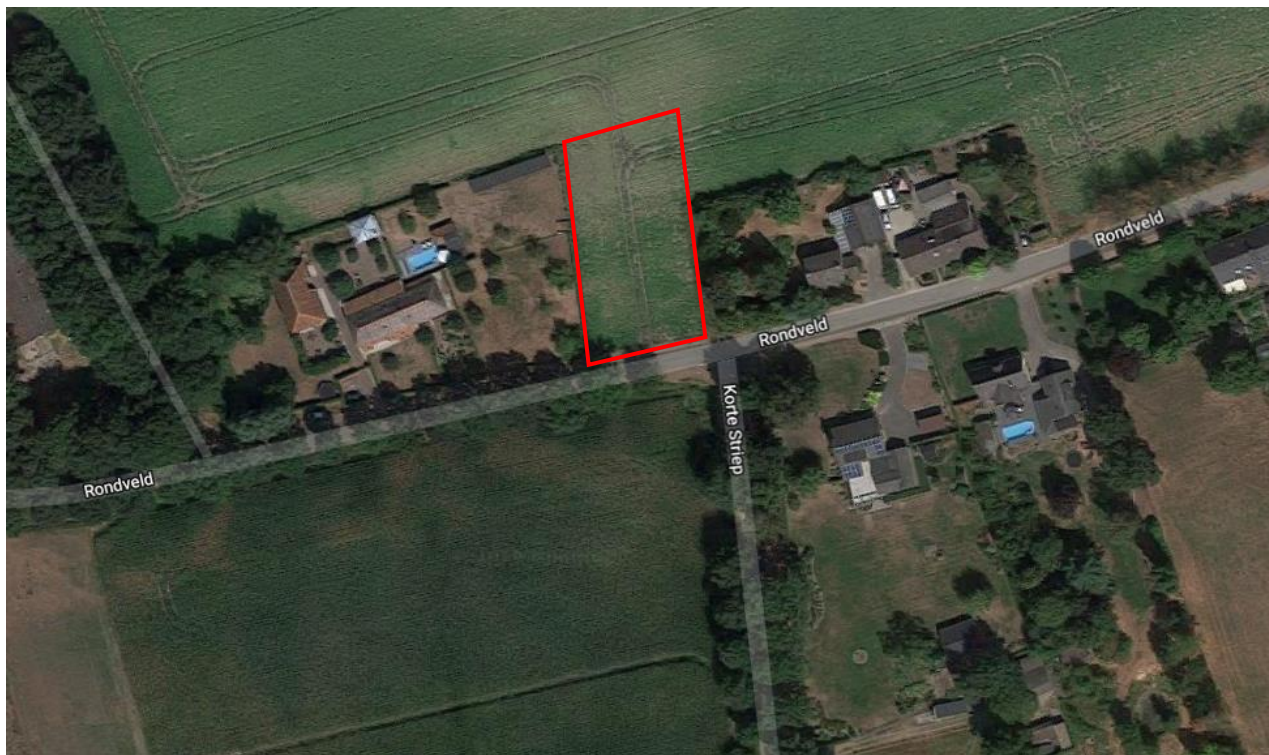
Afbeelding 1: globale begrenzing onderzoekslocatie (bron luchtfoto: google maps)

De onderzoekslocatie ligt aan de Rondveld (ong.) te Sint Anthonis . De planlocatie ligt tussen de adressen Rondveld 12 en 14. Kadastraal is de locatie bekend als gemeente Oploo, sectie M, nummer 766. De coördinaten volgens het R.D. stelsel zijn  $X = 189.800$  /  $Y = 403.190$ . Zie bijlage 1 voor een topografisch overzicht en kadastrale kaart. Op onderstaande luchtfoto is de globale begrenzing van de onderzoekslocatie weergegeven.

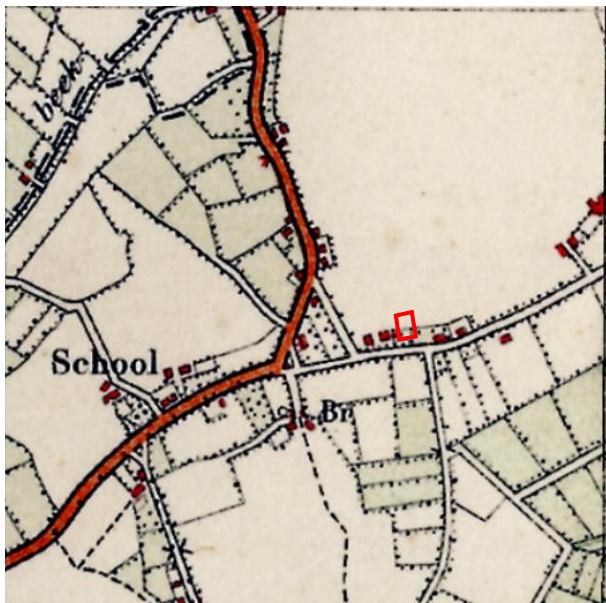
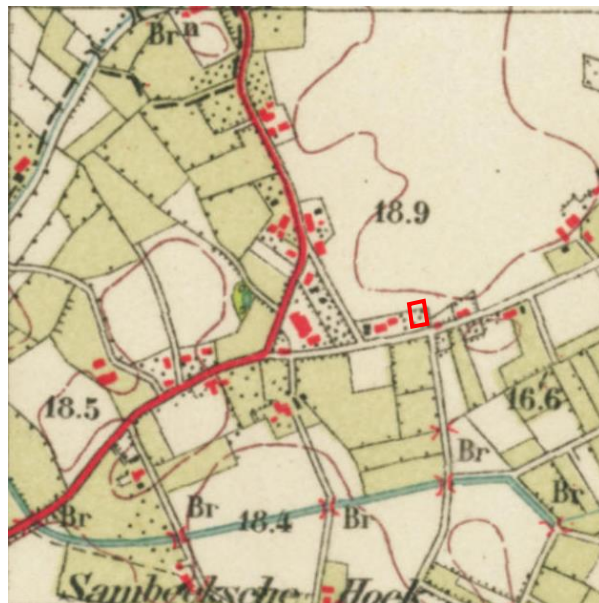
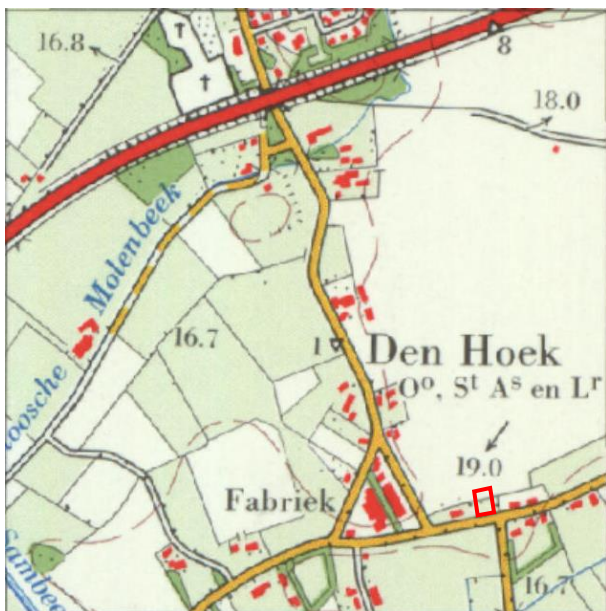
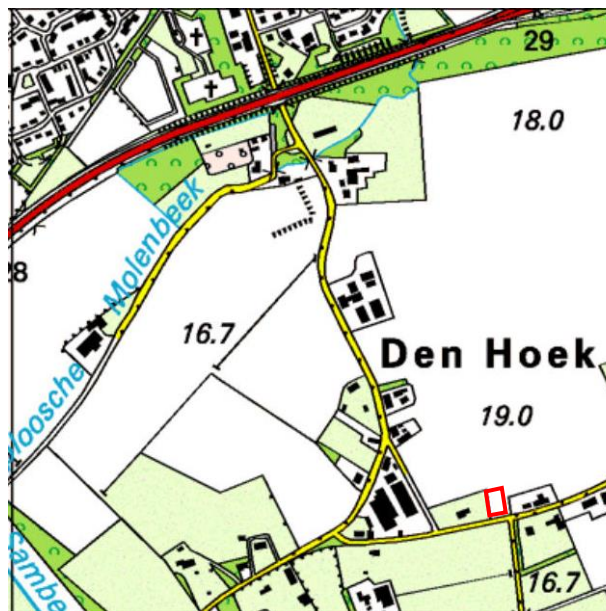
Afbeelding 2: geraadpleegde historische kaarten (Bron kaarten: topotijdreis.nl)

In het kader van het vooronderzoek is historisch kaartmateriaal bestudeerd. Uit kaartmateriaal van de geraadpleegde historische kaarten is af te leiden dat de onderzoekslocatie nooit bebouwd is geweest. De planlocatie heeft altijd het gebruik als agrarisch bouwland/grasland gehad.

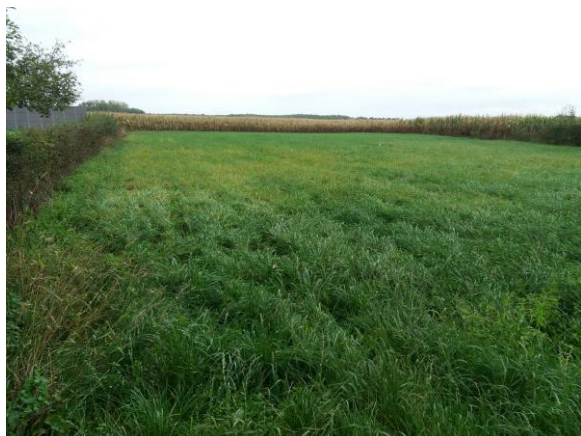
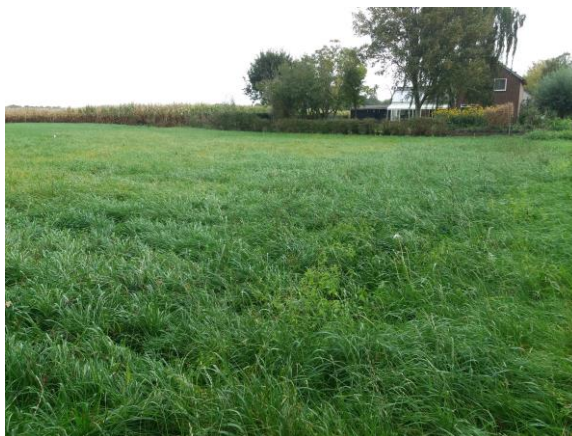
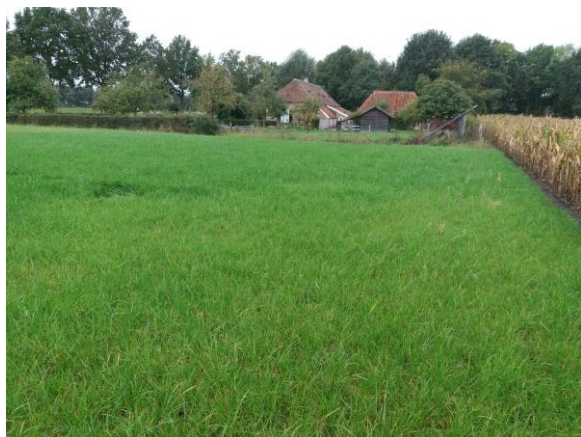
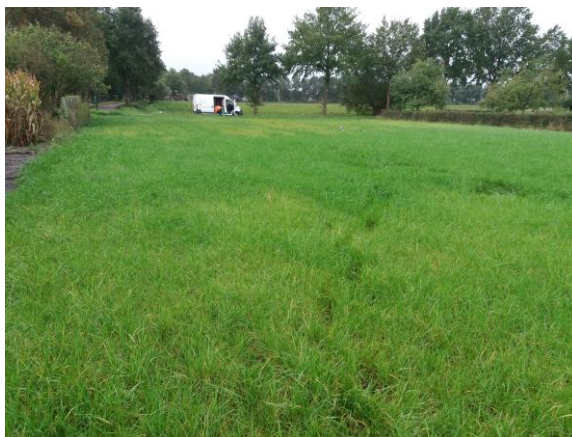
Foto's onderzoekslocatie

De onderzoekslocatie bestaat uit grasland. De onderzoekslocatie wordt aan de noordzijde begrensd door grasland, aan de oostzijde door woonperceel Rondveld 12, aan de westzijde door Rondveld 14 en aan de zuidzijde door de openbare weg Rondveld.

Er zijn geen waarnemingen gedaan die wijzen op de aanwezigheid van bodemverontreinigingen of bronnen van verontreinigingen. Tijdens de veldinspectie is op het terrein geen asbestverdacht materiaal aangetroffen.

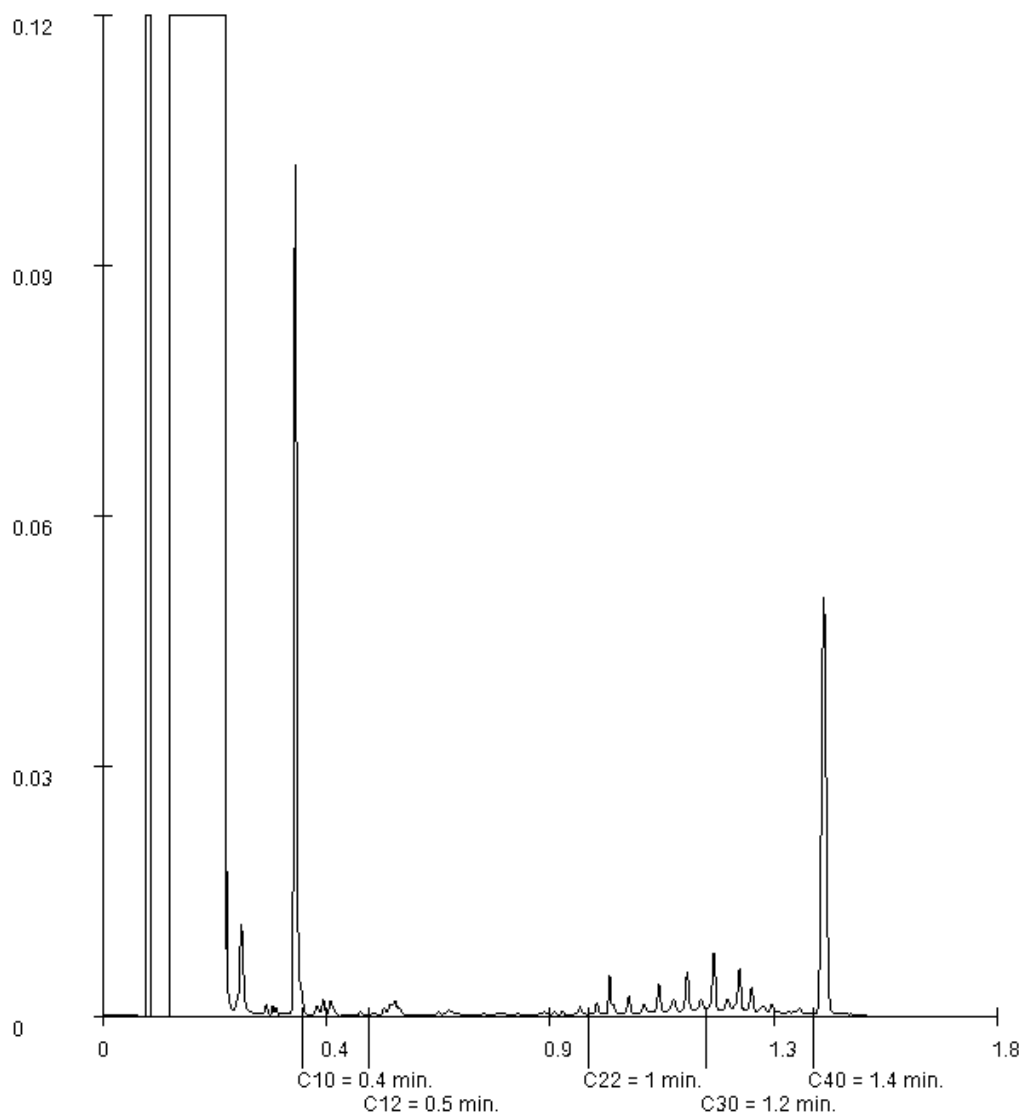
De C10 en C40 pieken zijn toegevoegd door het laboratorium en worden gebruikt als interne standaard.

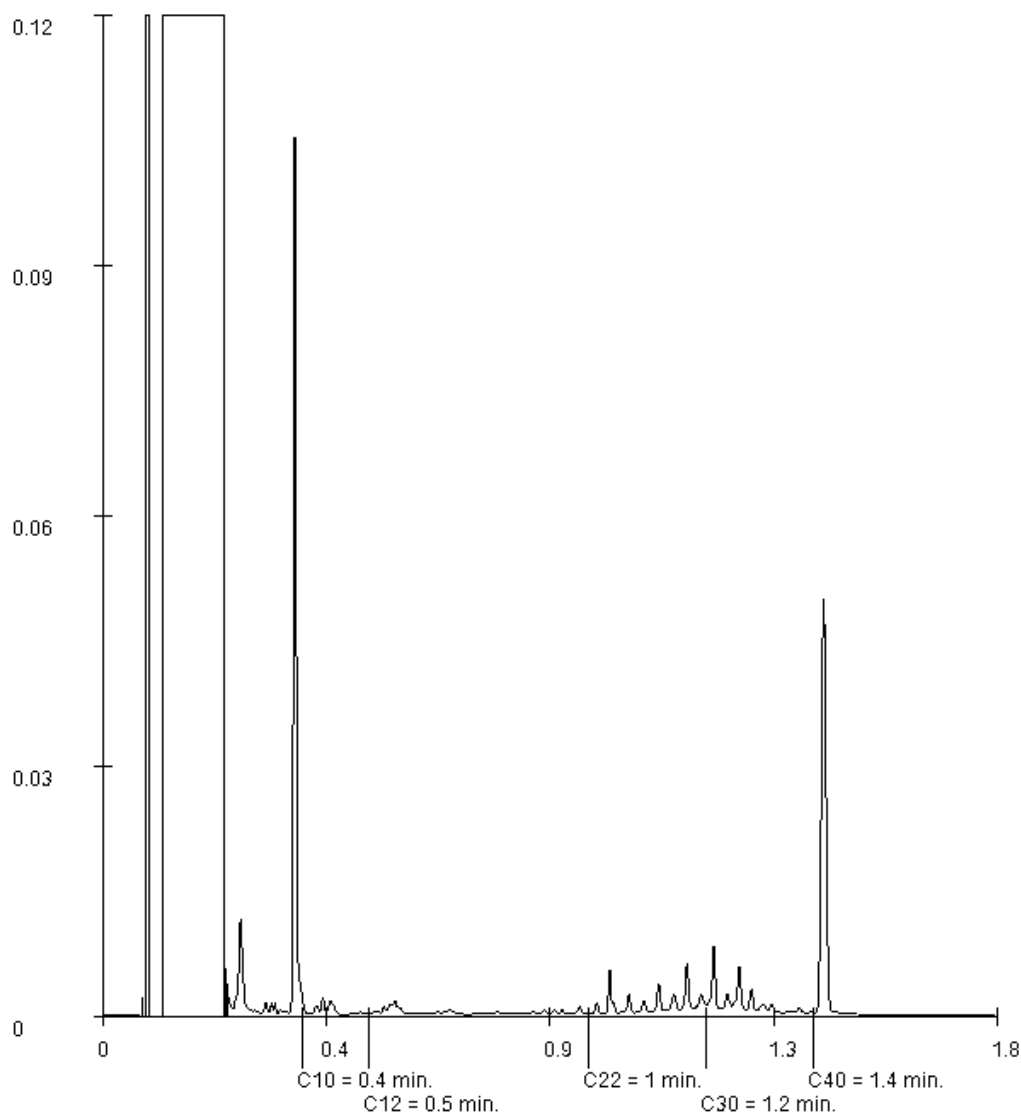
De C10 en C40 pieken zijn toegevoegd door het laboratorium en worden gebruikt als interne standaard.
