## Verkennd Bodemonderzoek

Project: 2021-232

Locatie: Hoogeindsestraat 15a te Rijkevoort

Datum: 8 oktober 2021

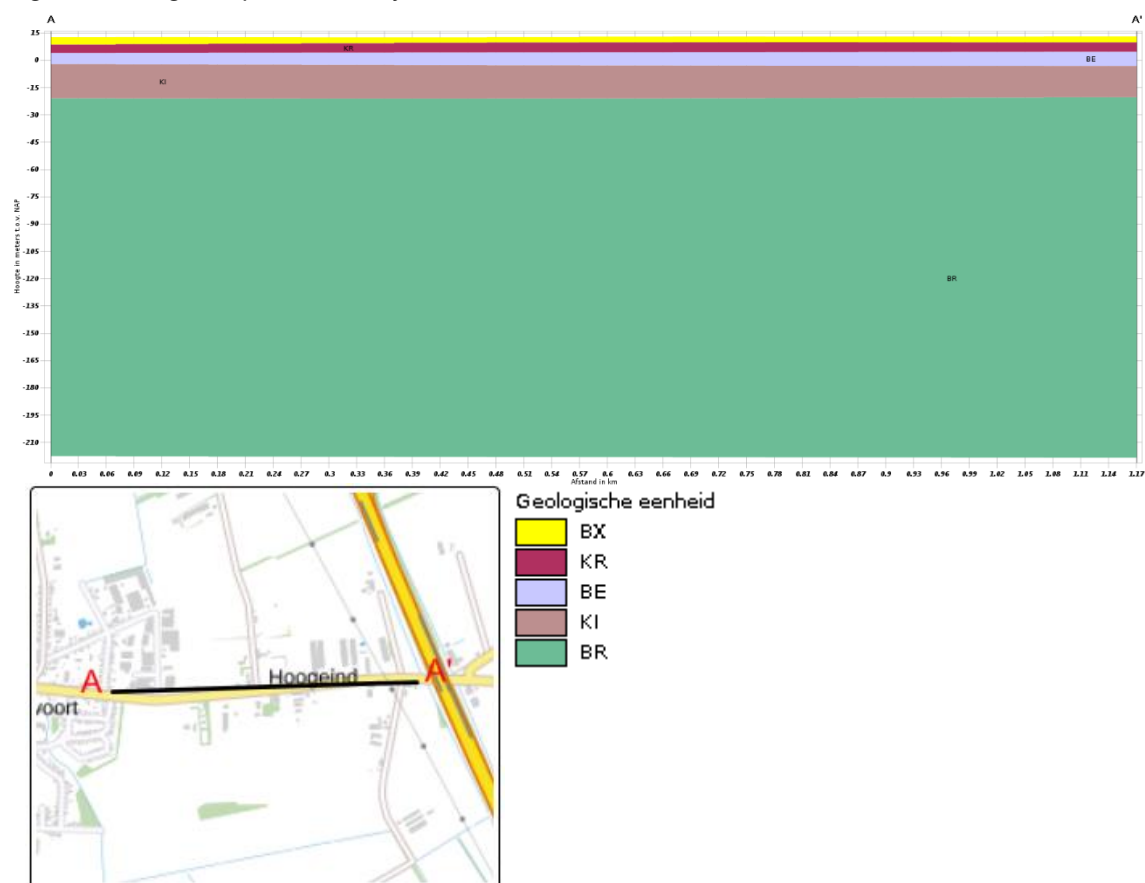
Figuur 1 Geologisch opbouw landelijk model DGM v2.2

De boorlocatie bevindt zich circa 13 meter boven NAP.

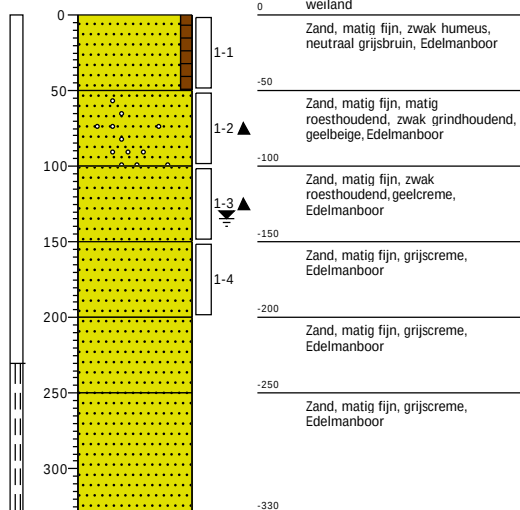
### Boring: 1

| Boring/Gat | Diepte boring (m -mv) | Traject (m -mv) | Grondsoort | Waargenomen bijzonderheden |
|---|---|---|---|---|
| 1 | 3,30 | 0,50 - 1,00 | Zand | matig roesthoudend, zwak grindhoudend |
| | | 1,00 - 1,50 | Zand | zwak roesthoudend |

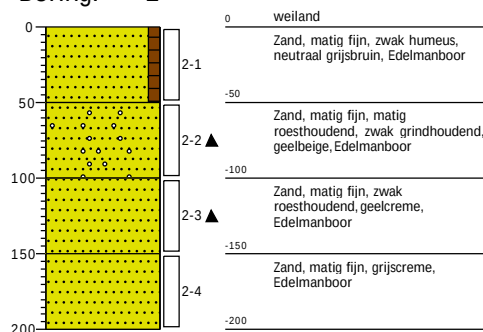
### Boring: 2

| Boring/Gat | Diepte boring (m -mv) | Traject (m -mv) | Grondsoort | Waargenomen bijzonderheden |
|---|---|---|---|---|
| 2 | 2,00 | 0,50 - 1,00 | Zand | matig roesthoudend, zwak grindhoudend |
| | | 1,00 - 1,50 | Zand | zwak roesthoudend |

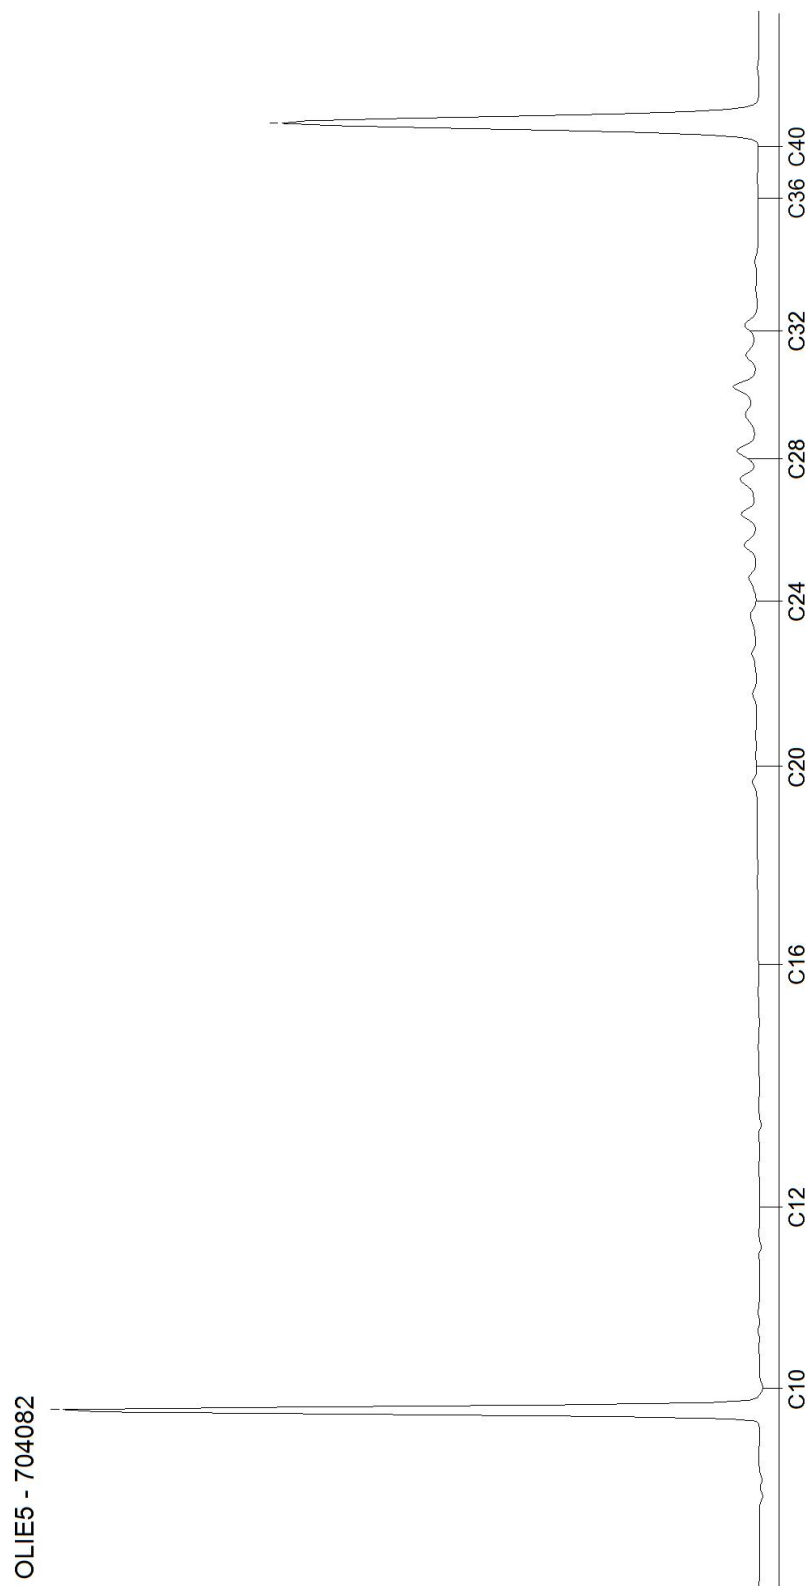
CHROMATOGRAM for Order No. 1084060, Analysis No. 704082, created at 29.09.2021 07:36:57

**Monster beschrijving: BM1**

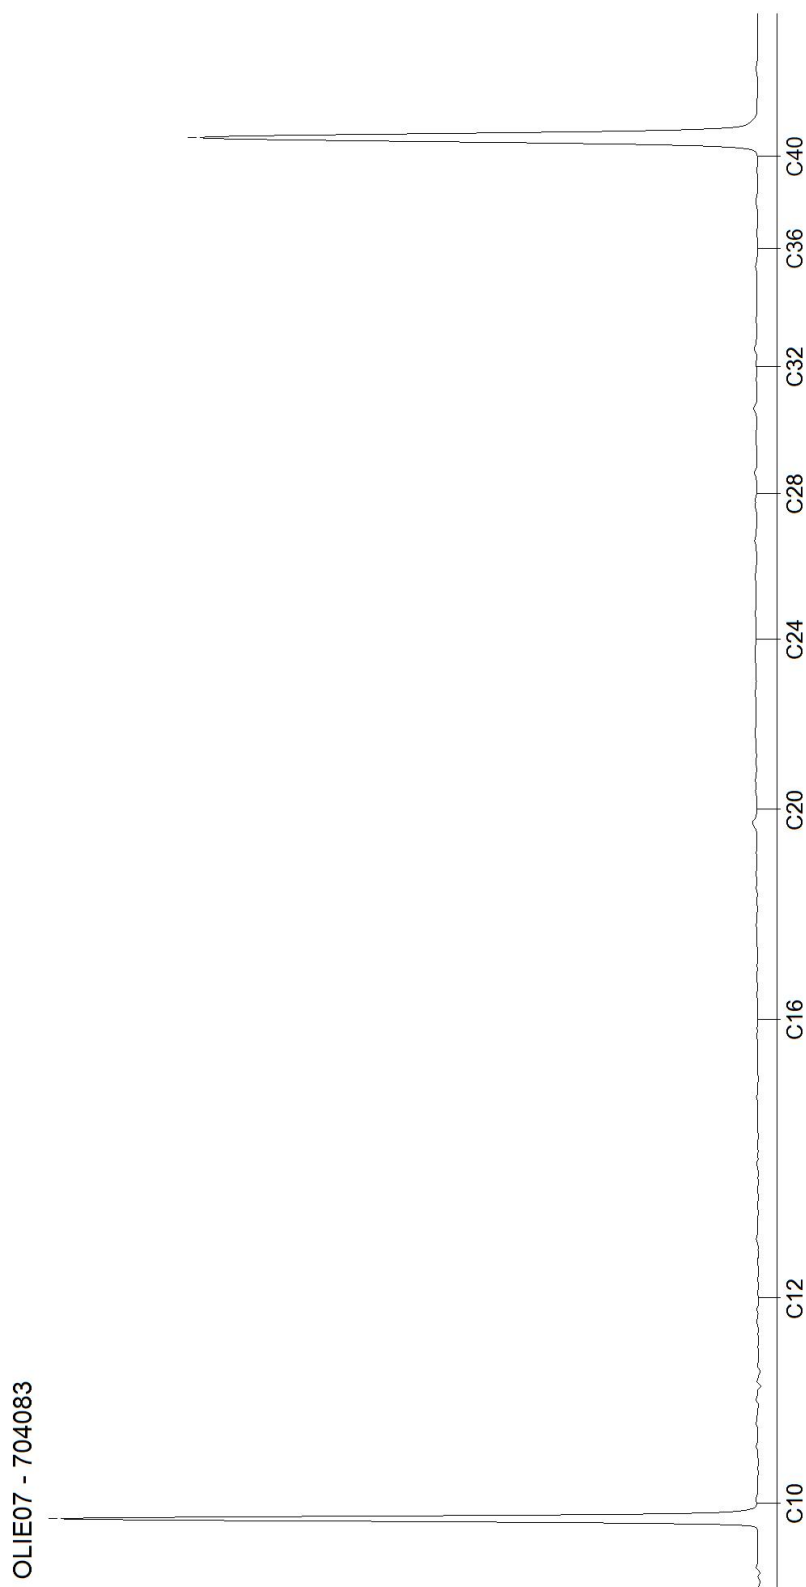
CHROMATOGRAM for Order No. 1084060, Analysis No. 704083, created at 29.09.2021 09:34:59

**Monster beschrijving: OM1**

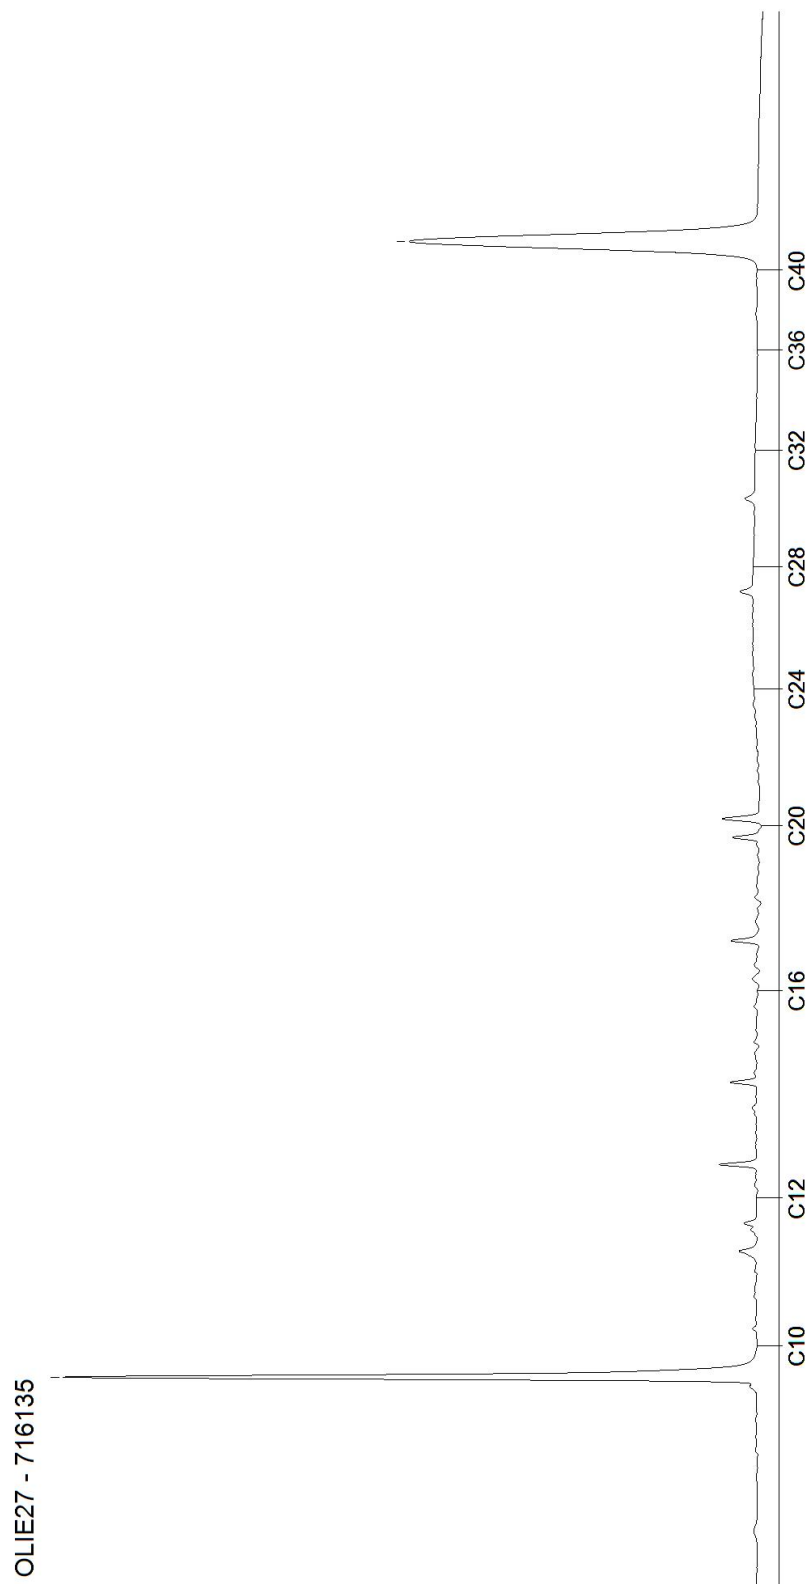
CHROMATOGRAM for Order No. 1086418, Analysis No. 716135, created at 05.10.2021 07:23:52

**Monster beschrijving: Pb1wm1**
