# Verkennd bodemonderzoek Burgemeester Verdijkplein 1 Beugen

Aeres Milieu Projectnummer : AM21371  
Status rapport : Definitief (versie 1)  
Datum : 9 september 2021

Opdrachtgever : Reland Locatieontwikkeling  
Burg. Verdijkplein 1  
5835 AR Beugen

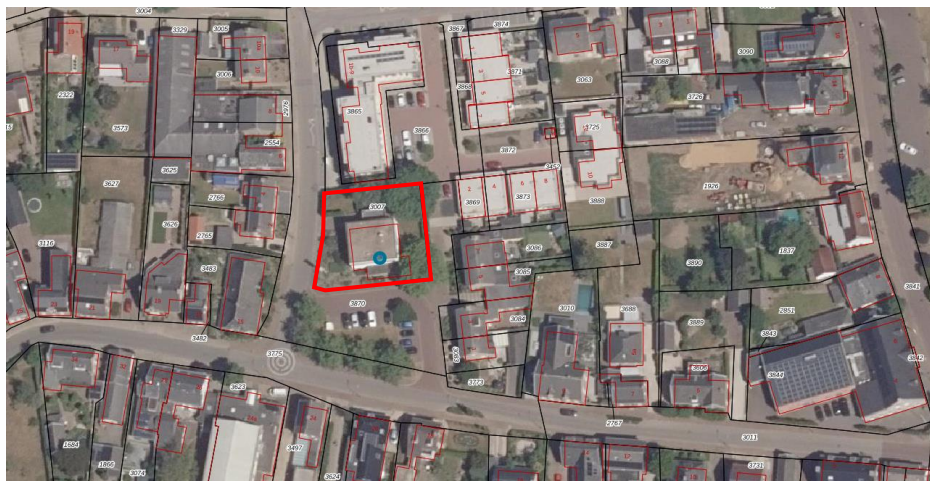
Afbeelding 1: globale begrenzing onderzoekslocatie (Bron luchtfoto: PDOKViewer)

De onderzoekslocatie ligt aan de Burgemeester Verdijkplein 1 Beugen. Kadastraal is de locatie bekend als Boxmeer, sectie F, nr. 3007. De coördinaten volgens het R.D. stelsel zijn X = 193.075/ Y = 409.640. Zie bijlage 1 voor een kadastrale kaart. Op onderstaande luchtfoto is de globale begrenzing van de onderzoekslocatie weergegeven.

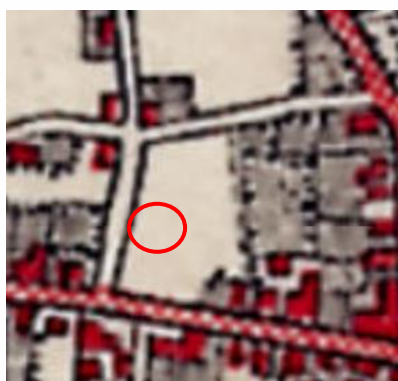
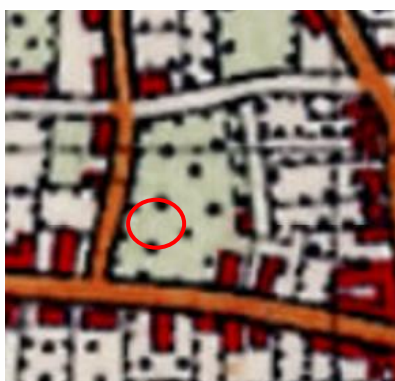
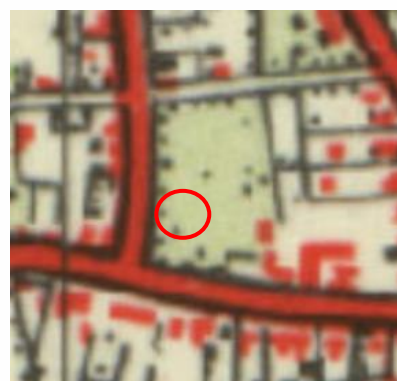
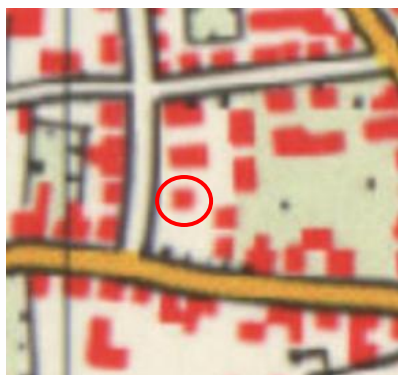
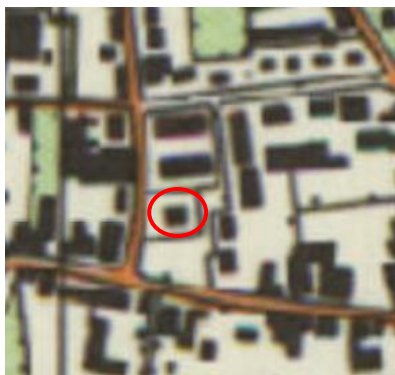
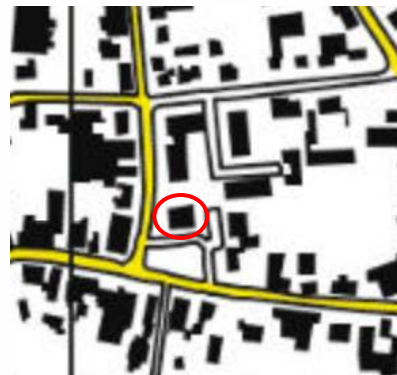
Afbeelding 2: geraadpleegde historische kaarten (Bron kaarten: topotijdreis.nl)

In het kader van het vooronderzoek is historisch kaartmateriaal bestudeerd. Uit kaartmateriaal van de geraadpleegde historische kaarten is af te leiden dat de onderzoekslocatie tot circa 1978 onbebouwd was. In de periode 1930 tot 1957 was op de locatie een (fruit-)boomgaard aanwezig. Op de kaart uit 1978 is bebouwing aan het Burgemeester Verdijkplein te zien, ook de bebouwing in de nabije omgeving neemt steeds meer toe. De kaart uit 2011-2020 komt overeen met de huidige situatie.

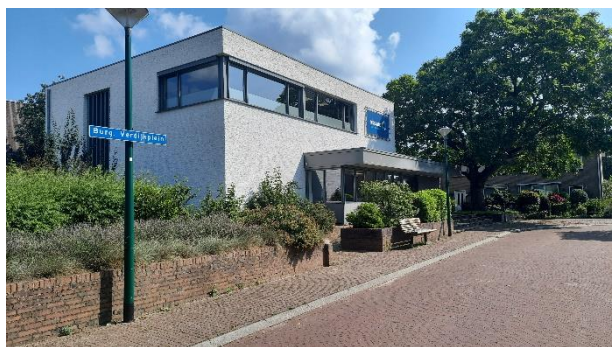
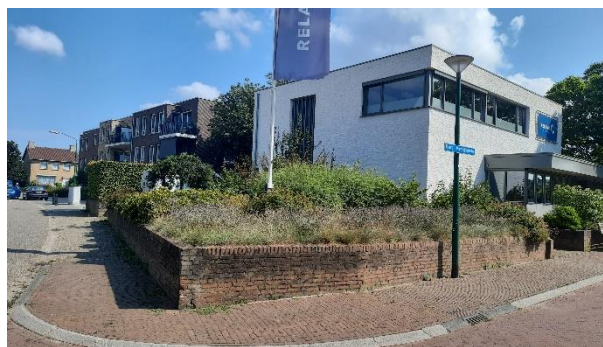
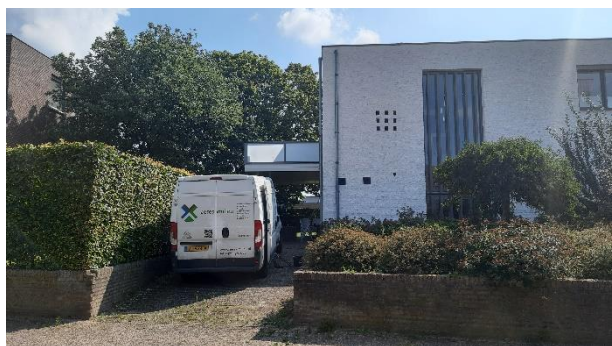
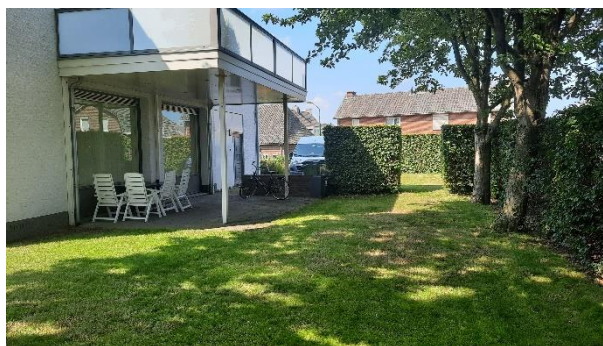
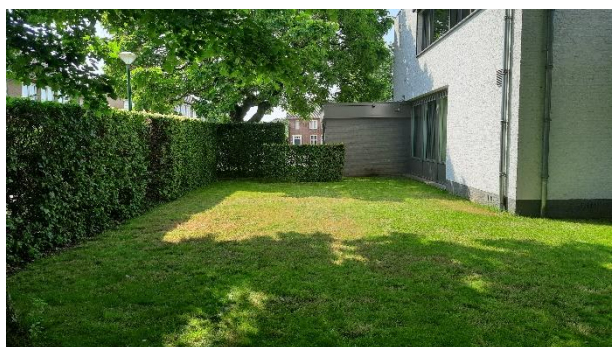
Foto's onderzoekslocatie

De ingang van het kantoor- en woonpand is gelegen aan het Burgemeester Verdijkplein 1 te Beugen, de ingang is verhard met klinkers. Verder is het pand omgeven door tuin (gras en borders), met aan de achterzijde een beklinkerd terras. Aan de achterzijde van het pand bevindt zich ook een beklinkerde oprit met een helling van circa 0,5 meter hoogte.

Tijdens de veldinspectie is op het terrein geen asbestverdacht materiaal aangetroffen.

Er zijn geen waarnemingen gedaan die wijzen op de aanwezigheid van bodemverontreinigingen of bronnen van verontreinigingen. Een fotoreportage van de onderzoekslocatie is opgenomen in bijlage 2.

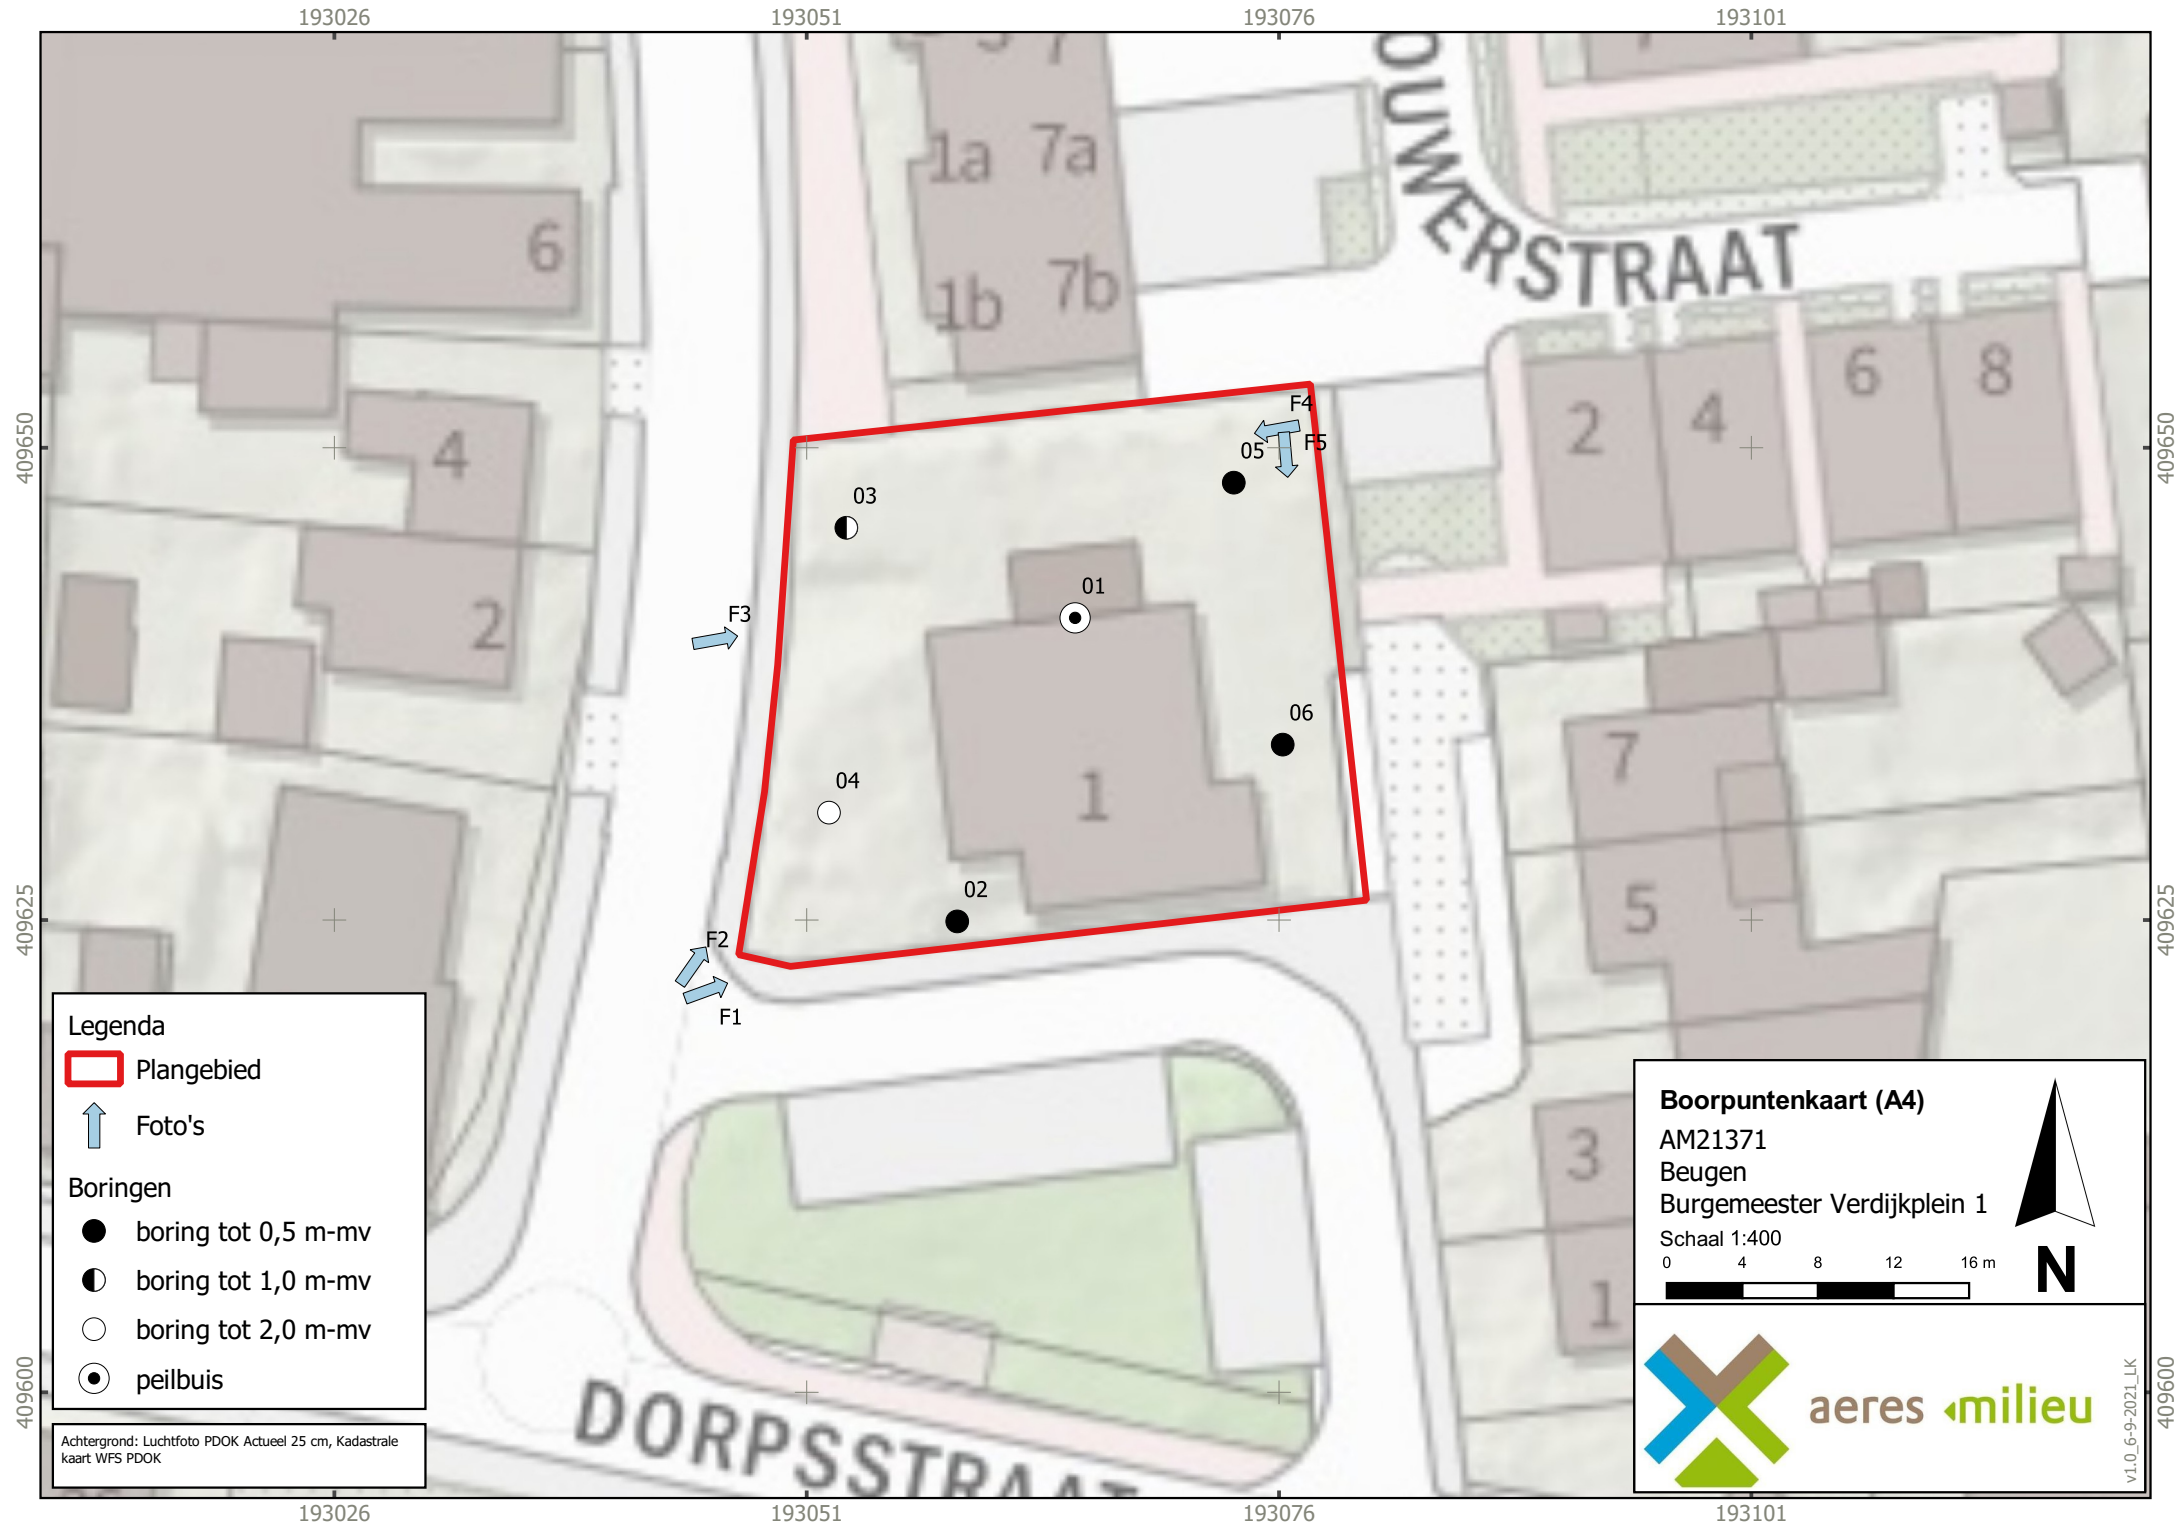
Situatietekening met boorpuntlocaties

De boringen zijn verricht met behulp van de Edelmanboor (ø 7 of 10 cm). Zie voor de boorpuntlocaties bijlage 3.

Gebaseerd op de diepte en stroming van het freatisch grondwater is een boring afgewerkt met een peilbuis (zie bijlage 2). Deze is centraal op de onderzoekslocatie geplaatst, ter plaatse van boorpunt 1. De bovenkant van het peilbuisfilter is onder de aangetroffen grondwaterstand geplaatst. Tijdens de installatie van de peilbuis is geen werkwater gebruikt.

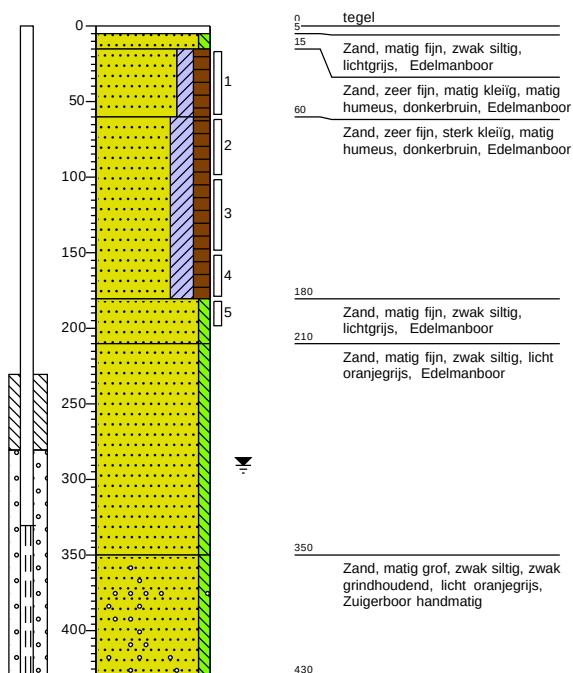
**Boring: 01**

Op basis van de zintuiglijke waarnemingen en de bodemopbouw heeft laagsgewijze bemonstering plaatsgevonden. De uitkomende grond en alle zintuiglijk waargenomen bijzonderheden zijn per boring beschreven in de profielbeschrijvingen (zie bijlage 4).

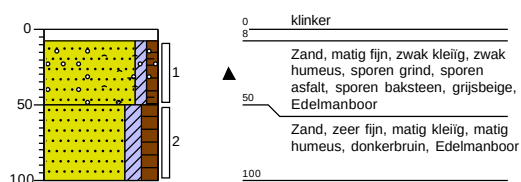
**Boring: 03**

| Boring | Diepte boring (m -mv) | Traject (m -mv) | Grondsoort | Waargenomen bijzonderheden |
|---|---|---|---|---|
| 3 | 1,00 | 0,08 – 0,5 | Zand | Sporen asfalt, sporen baksteen |

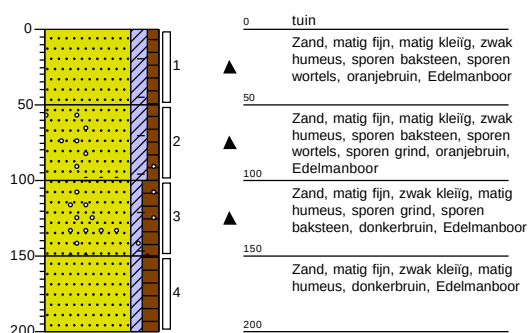
**Boring: 04**

| Boring | Diepte boring (m -mv) | Traject (m -mv) | Grondsoort | Waargenomen bijzonderheden |
|---|---|---|---|---|
| 4 | 2,00 | 0,0 – 0,5 | Zand | Sporen baksteen |
| | | 0,5 – 1,0 | Zand | Sporen baksteen |
| | | 1,0 – 1,5 | | Sporen baksteen |
