**aanvullend asbestonderzoek Baltussenweg 4 te Overloon**

*Projectnaam* Baltussenweg 4 te Overloon  
*Projectnummer* B3363

*Opdrachtgever* Baltussen Recreatie BV  
*Postadres* Baltussenweg 4  
5285 JJ Overloon  
*Contactpersoon* heer A. Willemsen

*Aantal pagina's* 12 (exclusief bijlagen)  
*Datum* 28 november 2023

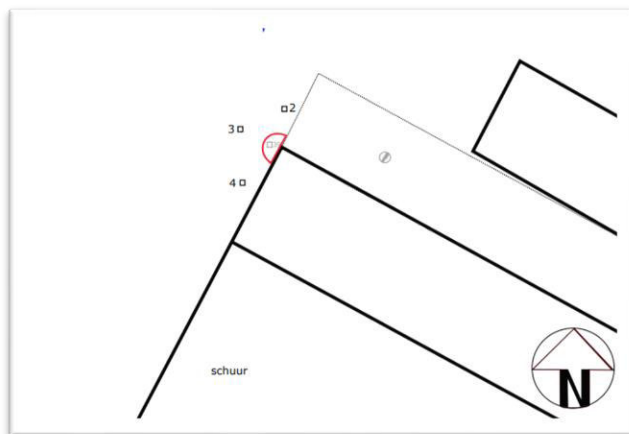
Afbeelding 1: contour RE rond meetpunt 39 met asbest boven 100 mg/kg d.s. in rood

De bovengrond ter plaatse van het roodgekleurde vlak dient als sterk verontreinigd beschouwd te worden. De omvang van verontreiniging is naar schatting maximaal 6 m<sup>2</sup> tot een diepte van maximaal 20 cm minus maaiveld, zijnde 1,2 m<sup>3</sup>.

Geadviseerd wordt om een BUS-melding (saneringsplan) type immobiel in te dienen bij de omgevingsdienst. Na goedkeuring door het bevoegd gezag kan na het tijdig melden van de startdatum aan de omgevingsdienst en Inspectie SZW, de asbestverontreiniging gesaneerd worden volgens de geldende wet- en regelgeving. De sanering zelf moet worden begeleid door een BRL SIKB 6000, protocol 6001 erkend adviesbureau en alleen een BRL SIKB 7000, protocol 7001 erkende aannemer mag de sanering uitvoeren.

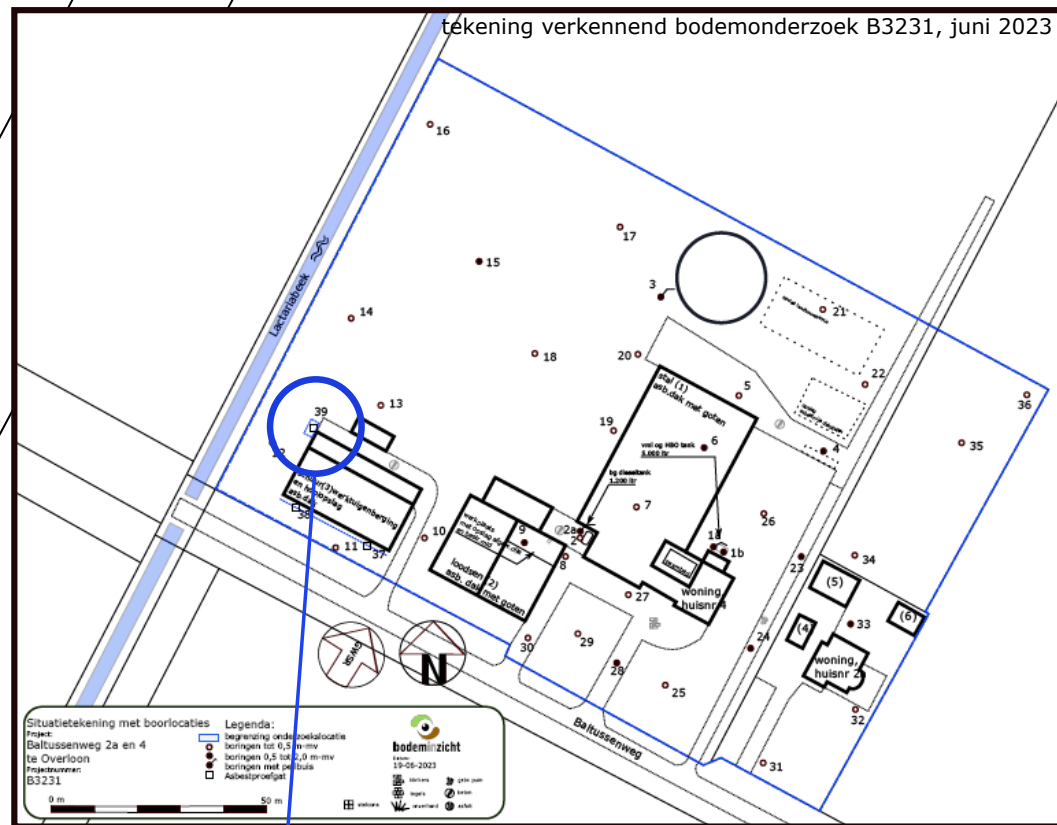
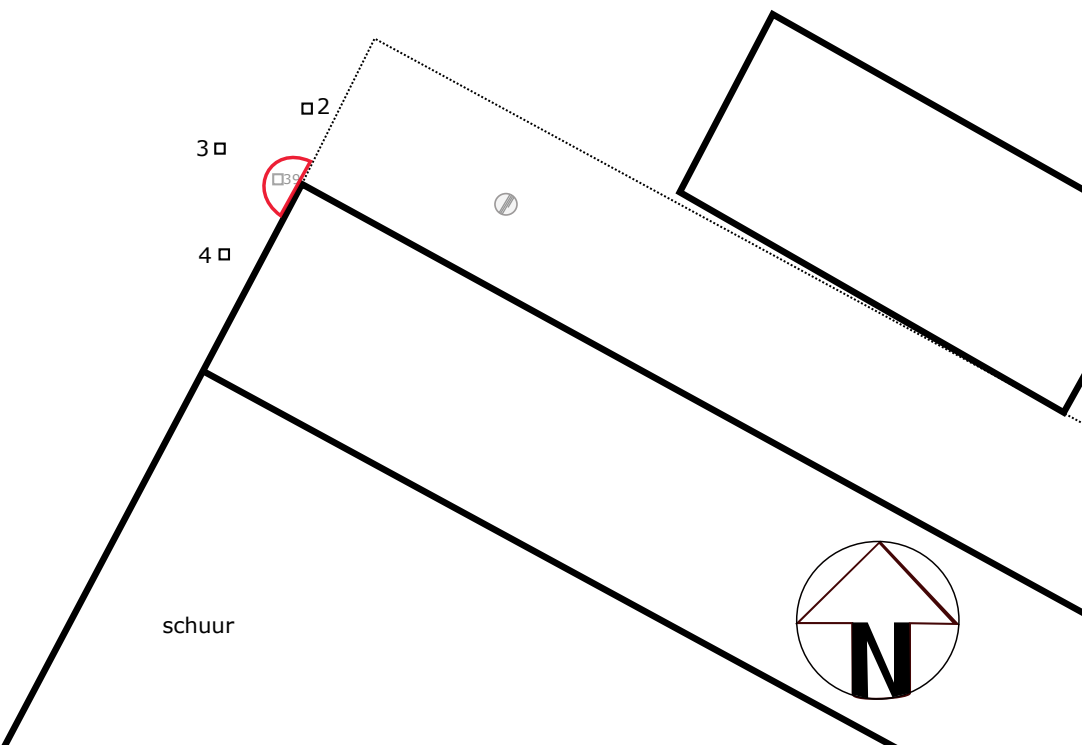
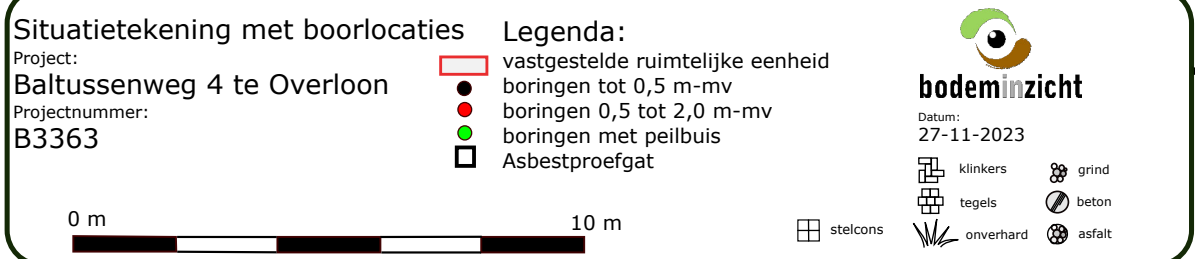
### Situatietekening

- In bijlage 2 is de plaats van de proefgaten in de situatietekening opgenomen.
- Voor de gedetailleerde bodemprofielbeschrijvingen per proefsleuf/boring wordt verwezen naar bijlage 3.
- In bijlage 6 zijn de veldwerkrapportages opgenomen

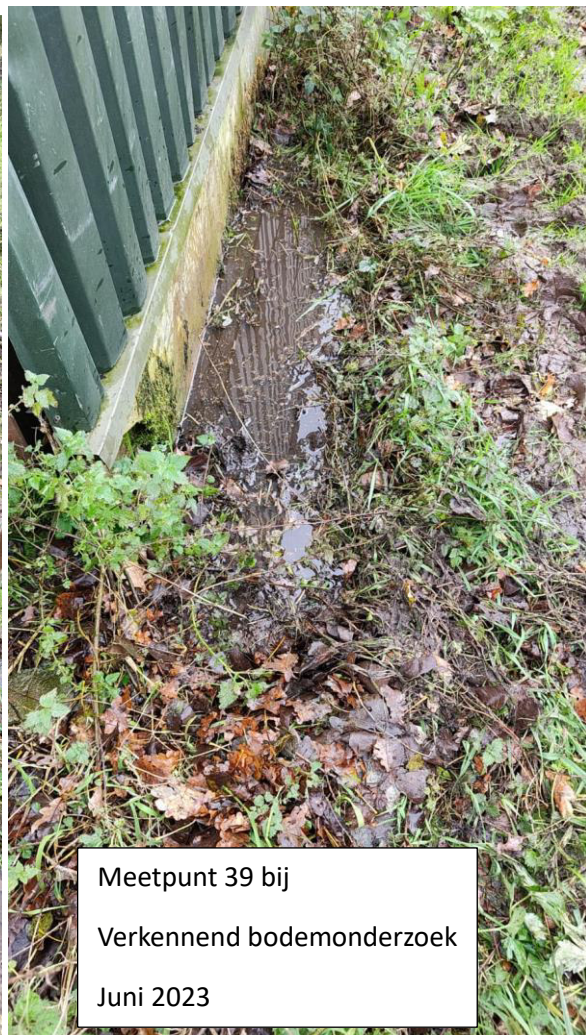
Meetpunt 39 bij  
Verkennd bodemonderzoek  
Juni 2023

De omvang is beperkt tot maximaal enkele vierkante meters bovengrond, waarbij visueel duidelijk sprake is van asbestverontreiniging door aanwezigheid van fragmenten asbestcementhoudende golfplaat.
