## Aanvullend Vooronderzoek en Projectgebonden Risicoanalyse Ontplobbare Oorlogsresten Tweede Wereldoorlog

Baltussenweg 4/2a te Overloon

Projectcode: PRA-P05551

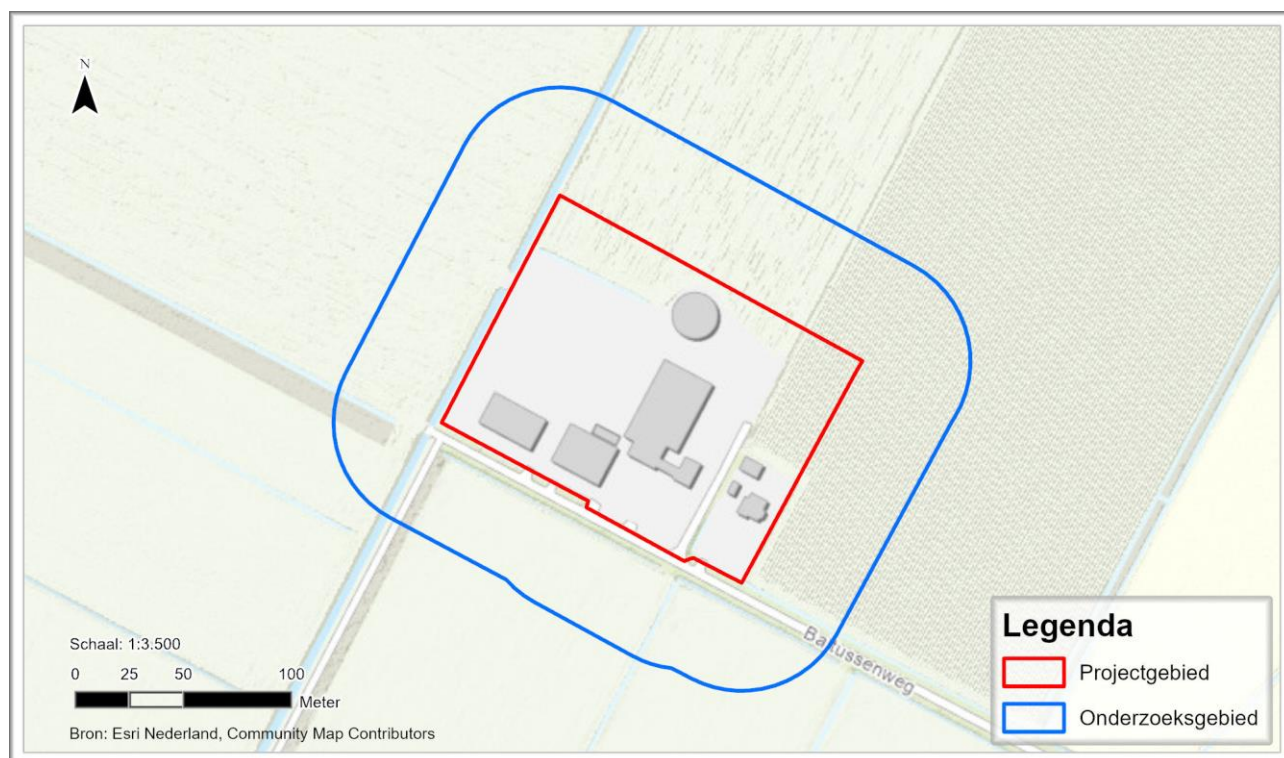
Figuur 1: Projectgebied en onderzoeksgebied 'Baltussenweg 4/2a te Overloon.

Rondom het projectgebied heeft Xplosure een bufferzone van 50 meter getrokken. Dit om eventuele afwijkingen door het gebruik van het geografisch informatiesysteem ArcGIS Pro te compenseren. Ook is het mogelijk dat het projectgebied betrokken is geweest bij oorlogshandelingen (zoals luchtaanvallen en beschietingen) in deze buffer. De ligging van het projectgebied en het afgebakende onderzoeksgebied is op Figuur 1 te zien.

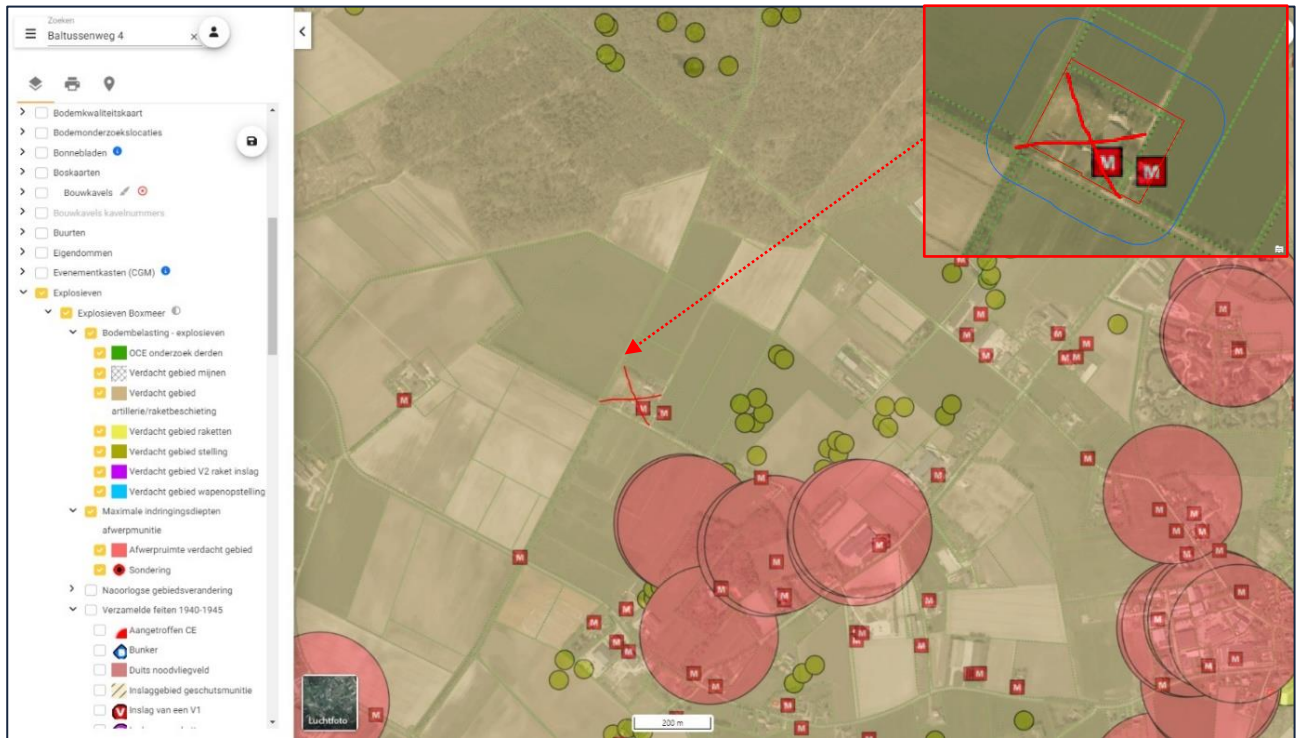
*Figuur 8: Uitsnede van de bodembelastingkaart uit het gemeente dekkend onderzoek door AVG. Te zien is dat het onderzoeksgebied 'Baltussenweg 4/2a te Overloon' verdacht is verklaard op artillerie/raketbeschieting.*

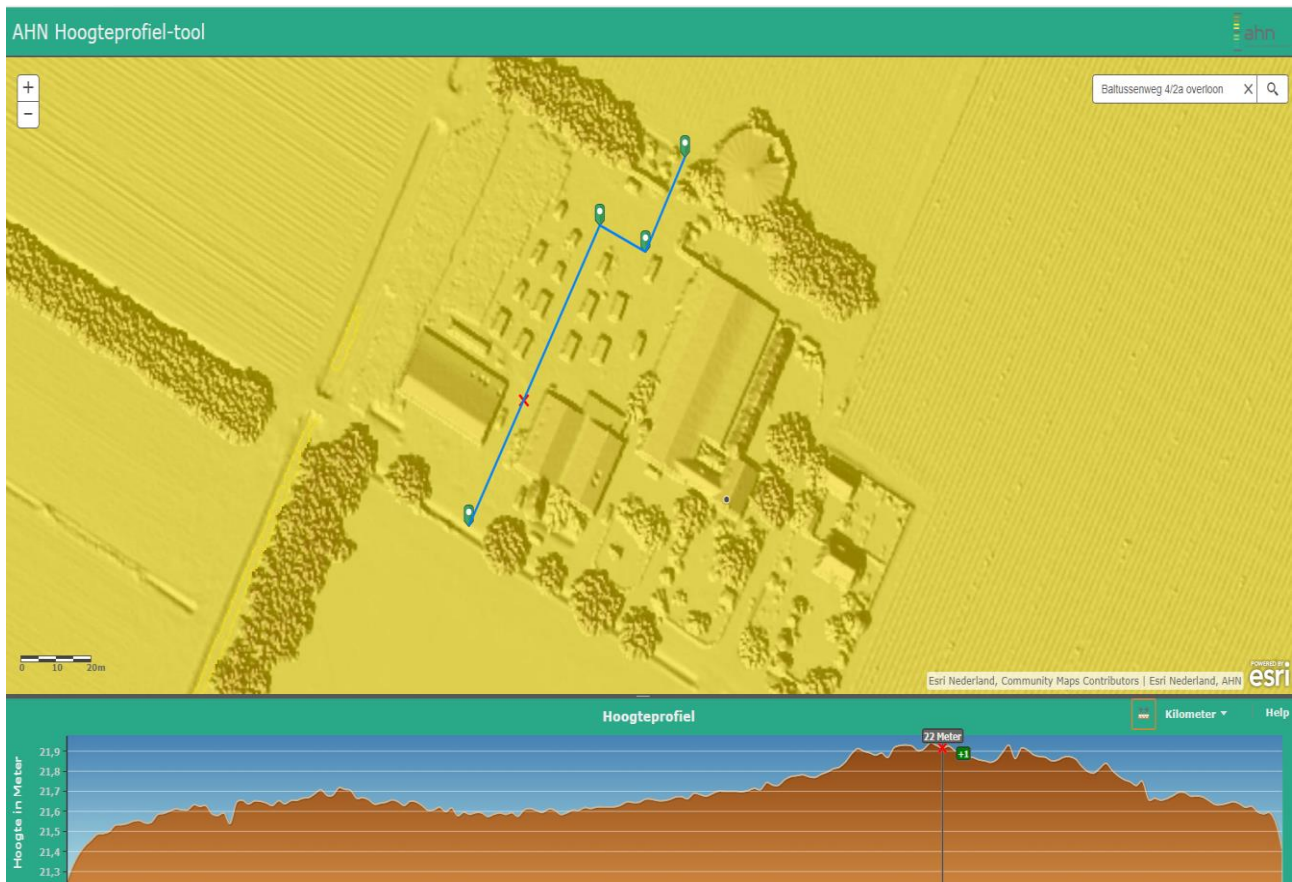
Figuur 20: Huidige maaiveldhoogte ligging.

Uit de gegevens van het Actueel Hoogtebestand Nederland (AHN) blijkt dat de maaiveldhoogte in het projectgebied vandaag de dag ongeveer tussen de 21,5 en 22 meter + NAP ligt, met alleen een iets verhoogde ligging ter hoogte van de bestaande bebouwing (zie Figuur 20).

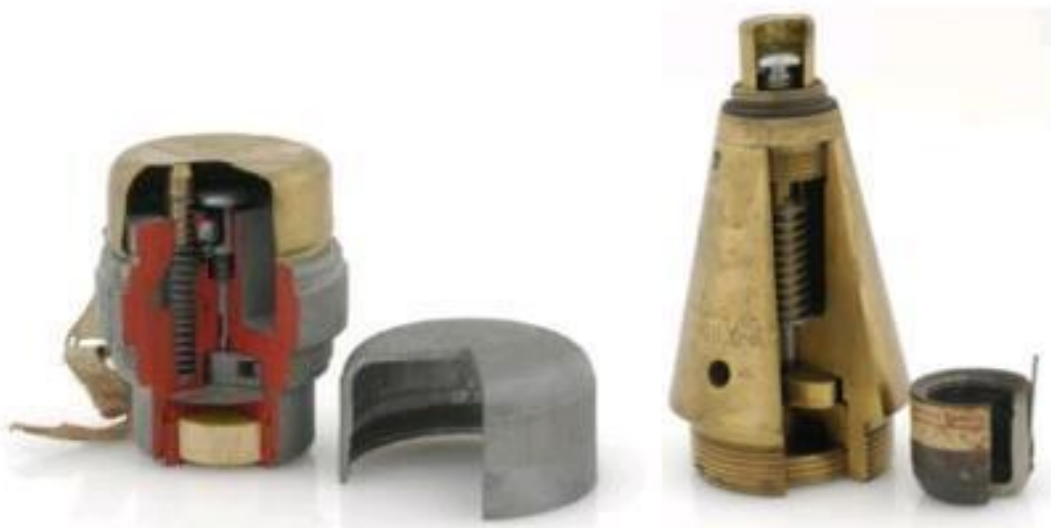
*Figuur 22: Voorbeelden schokontstekers.*

Om het wapenen van een ontsteker te verduidelijken, worden een tweetal in Nederland gebruikte schokontstekers die geplaatst kunnen zijn op geallieerde mortier- en brisantgranaten als voorbeeld gebruikt. In Figuur 22 links is de schokbuis No.161 die op 2 inch mortierbrisantgranaten werd geplaatst afgebeeld en rechts de schokontsteker No. 117 die onder andere op geallieerde 25 Ponder brisantgranaten werd geplaatst.

In beide ontstekers in een slagpin opgenomen die in niet gewapende toestand wordt geblokkeerd. In beide ontstekers is een element aanwezig dat een slagpijpje met een uiterst gevoelige explosieve stof bevat, de zogenaamde sluiters. Gevoelig wil zeggen dat er weinig energie nodig is om de explosieve stof tot uitwerking te laten komen.

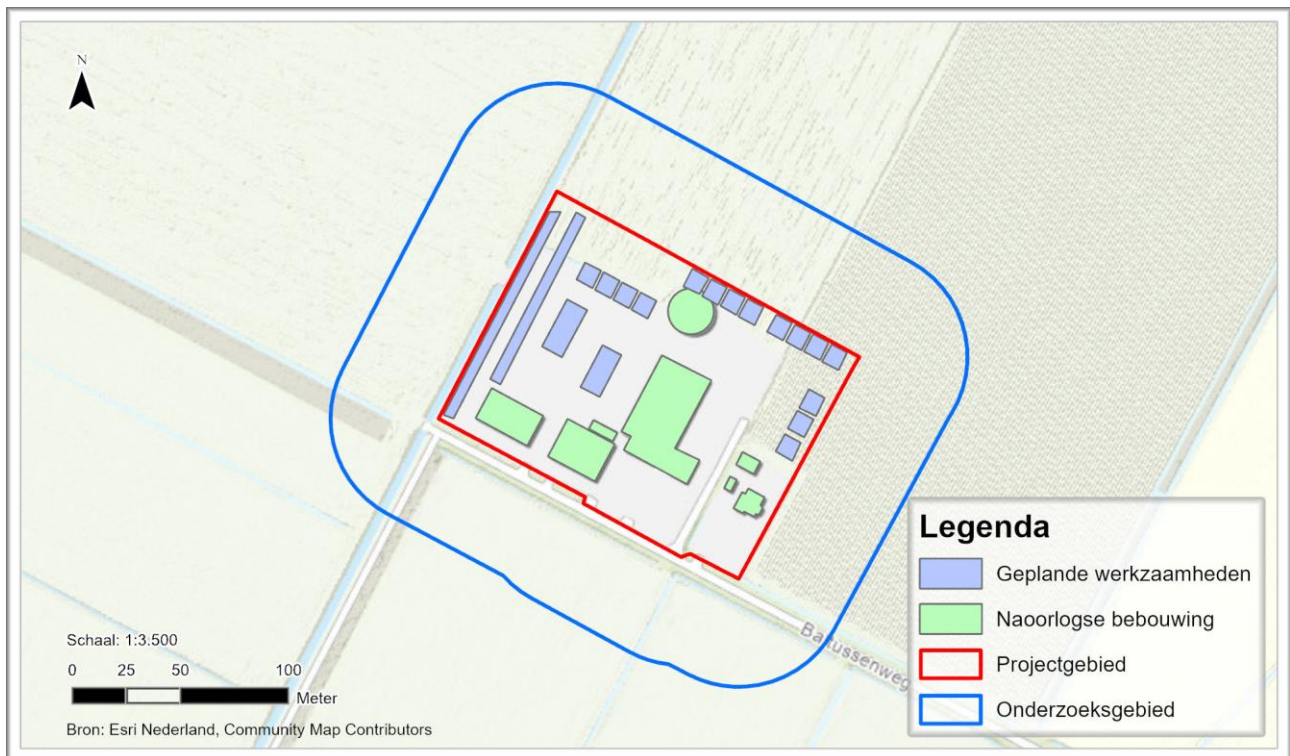
Figuur 29 toont een overzicht van de geplande grondroerende werkzaamheden ten op zichte van de na de oorlog gerealiseerde bebouwing.

Figuur 29: Het projectgebied met de locaties van de naoorlogse bebouwing en geplande grondroerende werkzaamheden.

Allereerst is het noodzakelijk om te vermelden dat op de locaties waar vakantieappartementen en de materiaalopslag komen, al gebouwen staan. Er is uit de door de opdrachtgever aangeleverde ontwerpschets niet op te maken of deze gebouwen worden verbouwd of dat de bestaande bouw wordt gesloopt en er nieuwe bebouwing voor in de plaats komt. Aangezien de vorm en het formaat van de gebouwen in de ontwerpschets overeenkomen met de huidige bebouwing, lijkt het vanzelfsprekend dat de bestaande bouw wordt heringericht.
