## **Memo: Berekening Beleidsregel maatwerk omgevingskwaliteit Blauwstraat 4 te Sint Anthonis**

**Datum:** 27 november 2023  
**Projectnummer:** 2021.1715  
**Ter attentie van:** Rien Jansen  
**Opgesteld door:** Joost van Katwijk en Rik Schouten  
**Bijlagen:**  
1. Rekenmodule beleidsregel maatwerk omgevingskwaliteit  
2. Offerte Sloop en Asbestsanering  
3. Kosten aanleg en beheer landschappelijke inpassing  
4. Asbestinventarisatie

**Asbestinventarisatie  
Blauwstraat 4 te Sint Anthonis**  
(2202/004/SC-01, versie 1)

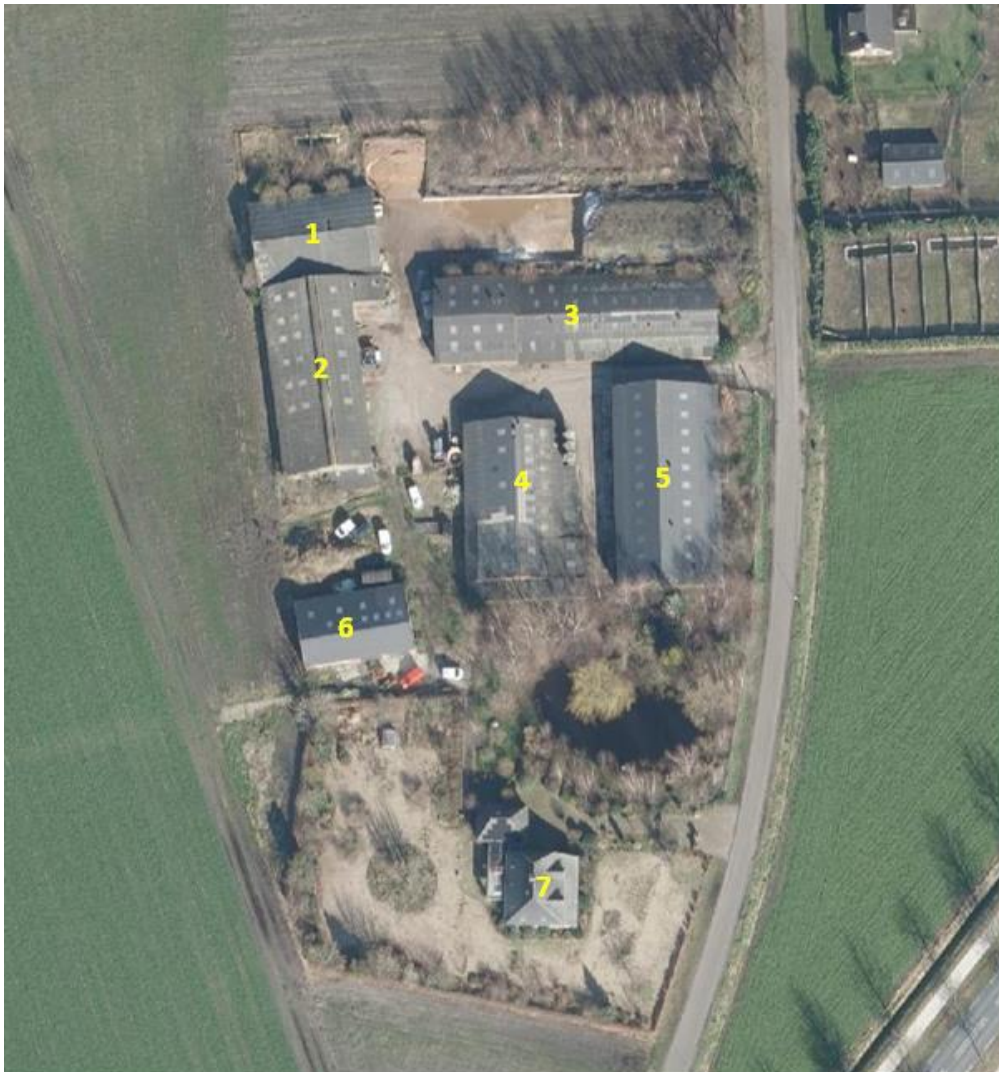
*Figuur 1: Aanwezige bebouwing huidige situatie*

In de figuur en de tabel is de te amoveren bebouwing weergegeven welke is gebaseerd op de huidige milieutekening. De oppervlakte aan erfverharding betreft een inschatting en kan eventueel door taxatie definitief worden vastgesteld.

De te slopen/saneren stallen hebben een gezamenlijke oppervlakte van 2.850,5 m<sup>2</sup> (incl. mestputten). De afname van de bestemmingswaarde ter plaatse van deze gebouwen mag worden meegeteld als tegenprestatie. Per vierkante meter sloop geldt een tegenprestatie van €42,-. In het kader van de berekening kan  $2.850,5 \text{ m}^2 \times €42 = €119.721,-$  worden ingebracht. Van deze waarde moet de basisinspanning voor het omzetten van de bedrijfswoning naar burgerwoning nog worden afgetrokken. De basisinspanning bestaat uit de sloop van 250 m<sup>2</sup>. Na aftrek blijft een aan te dragen waarde van  $119.721 - (250 \text{ m}^2 \times €42) = €109.221,-$  over.

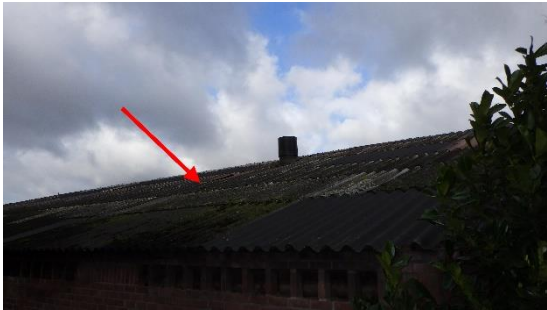
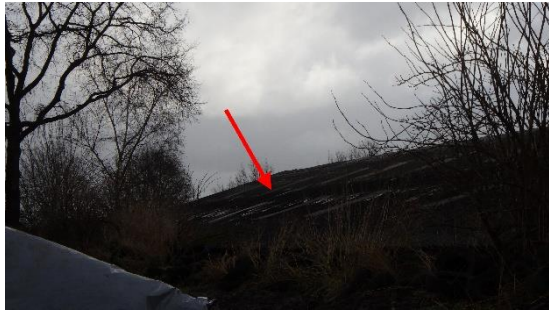
| resultaten | |
|---|---|
| <div> <div>foto 1: foto voor bron dakbedekking</div> <div>foto 2: foto voor bron dakbedekking</div> </div> | |

| resultaten | |
|---|---|
| opmerkingen | geen visuele verontreiniging waargenomen |

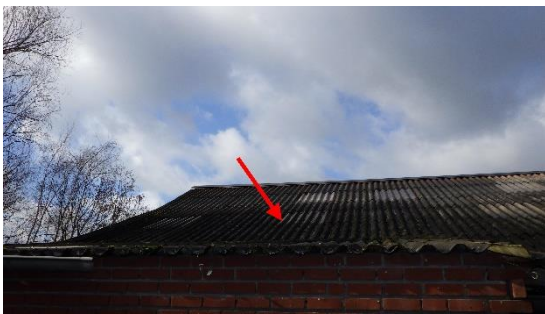
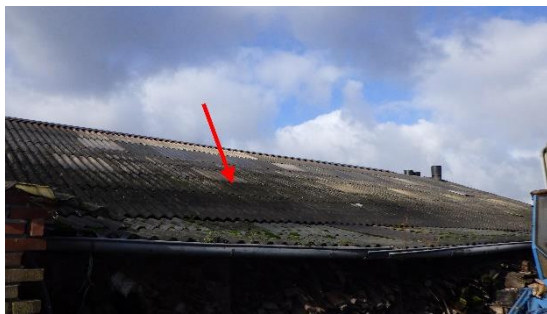
| resultaten | |
|---|---|
| <div> <div>foto 7: foto voor bron dakbedekking</div> <div>foto 8: foto voor bron dakbedekking</div> </div> | |

| resultaten | |
|---|---|
| opmerkingen | betreft alleen 1 dakvlak. afmetingen zijn inclusief afhang. |

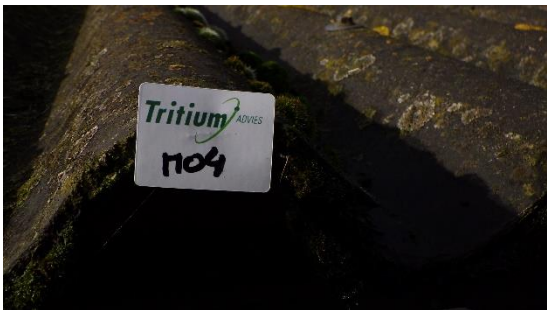
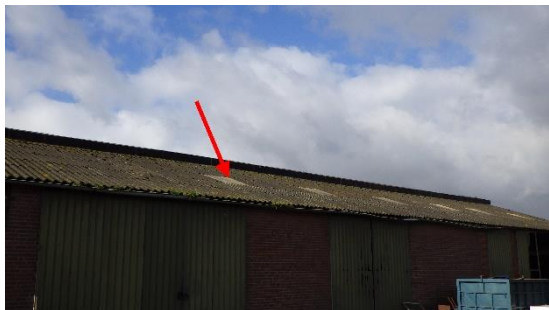
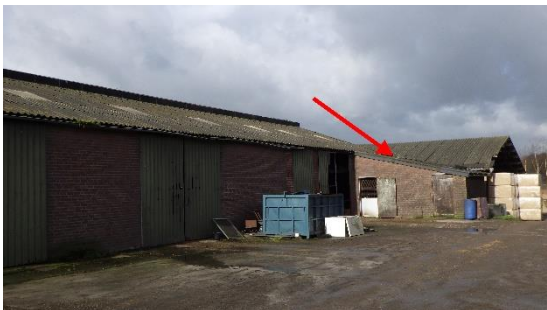
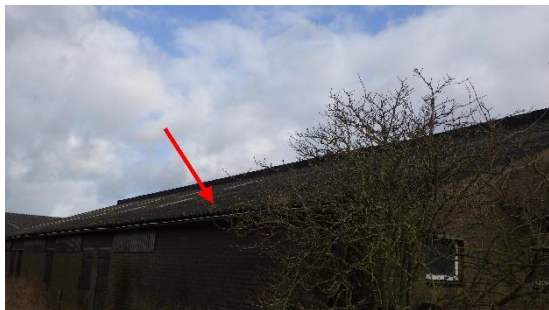
| resultaten | |
|---|---|
| opmerkingen | afmetingen zijn inclusief 20 m2 nokstukken en 16m2 windveren. |
| <div> <div>foto 10: foto voor bron dakbedekking</div> <div>foto 11: foto voor bron dakbedekking</div> </div> | |
| <div> <div>foto 12: foto voor bron dakbedekking</div> <div>foto 13: foto voor bron dakbedekking</div> </div> | |

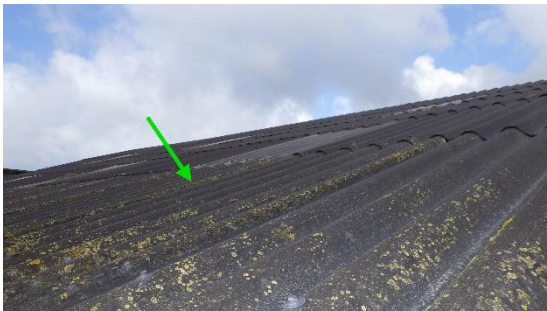
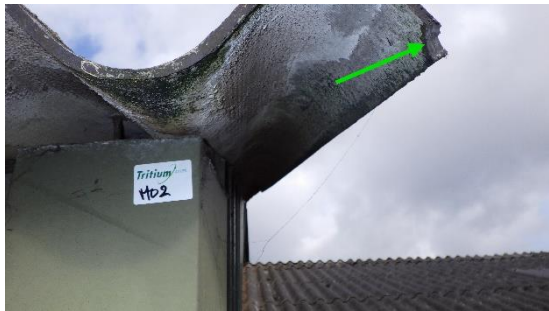
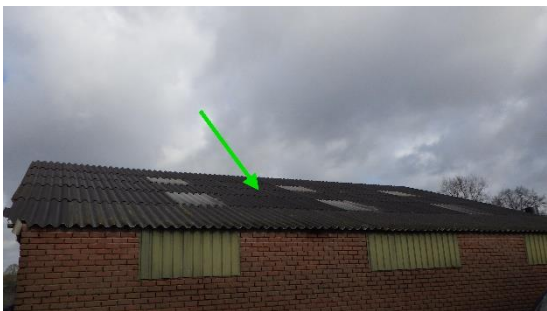
| resultaten | |
|---|---|
| opmerkingen | geen |
| <div> <div>foto 4: foto voor bron dakbedekking</div> <div>foto 5: foto voor bron dakbedekking</div> </div> | |
| <div> <div>foto 6: foto voor bron dakbedekking</div> </div> | |

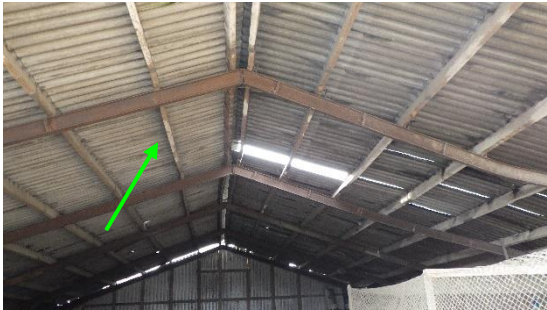
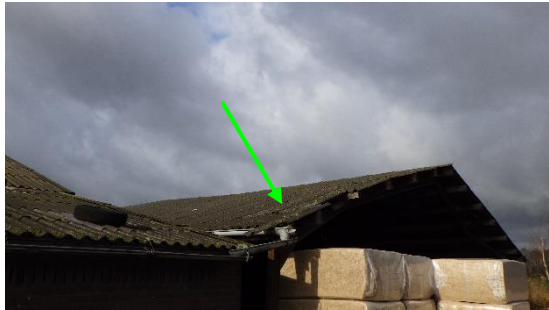
| resultaten | |
|---|---|
| opmerkingen | veldschuur is in 2005 gebouwd. Zie projectnummer :0658BV02 van Geling Advies . vergunning: BR20040100 |
| <div> foto 14: foto voor bron dakbedekking </div> | |
| <div> foto 15: foto voor bron dakbedekking </div> | |
