**verkennend bodemonderzoek**  
**De Quayweg 1 te Ledeacker**

*Projectnaam* De Quayweg 1 te Ledeacker  
*Projectnummer* B3083

*Opdrachtgever* Pelsdierenfarm Veru BV  
*Postadres* De Quayweg 1a  
5846 AR Ledeacker  
*Contactpersoon* Dhr G. Verhoeven

*Aantal pagina's* 10 (exclusief bijlagen)  
*Datum* 8 november 2022

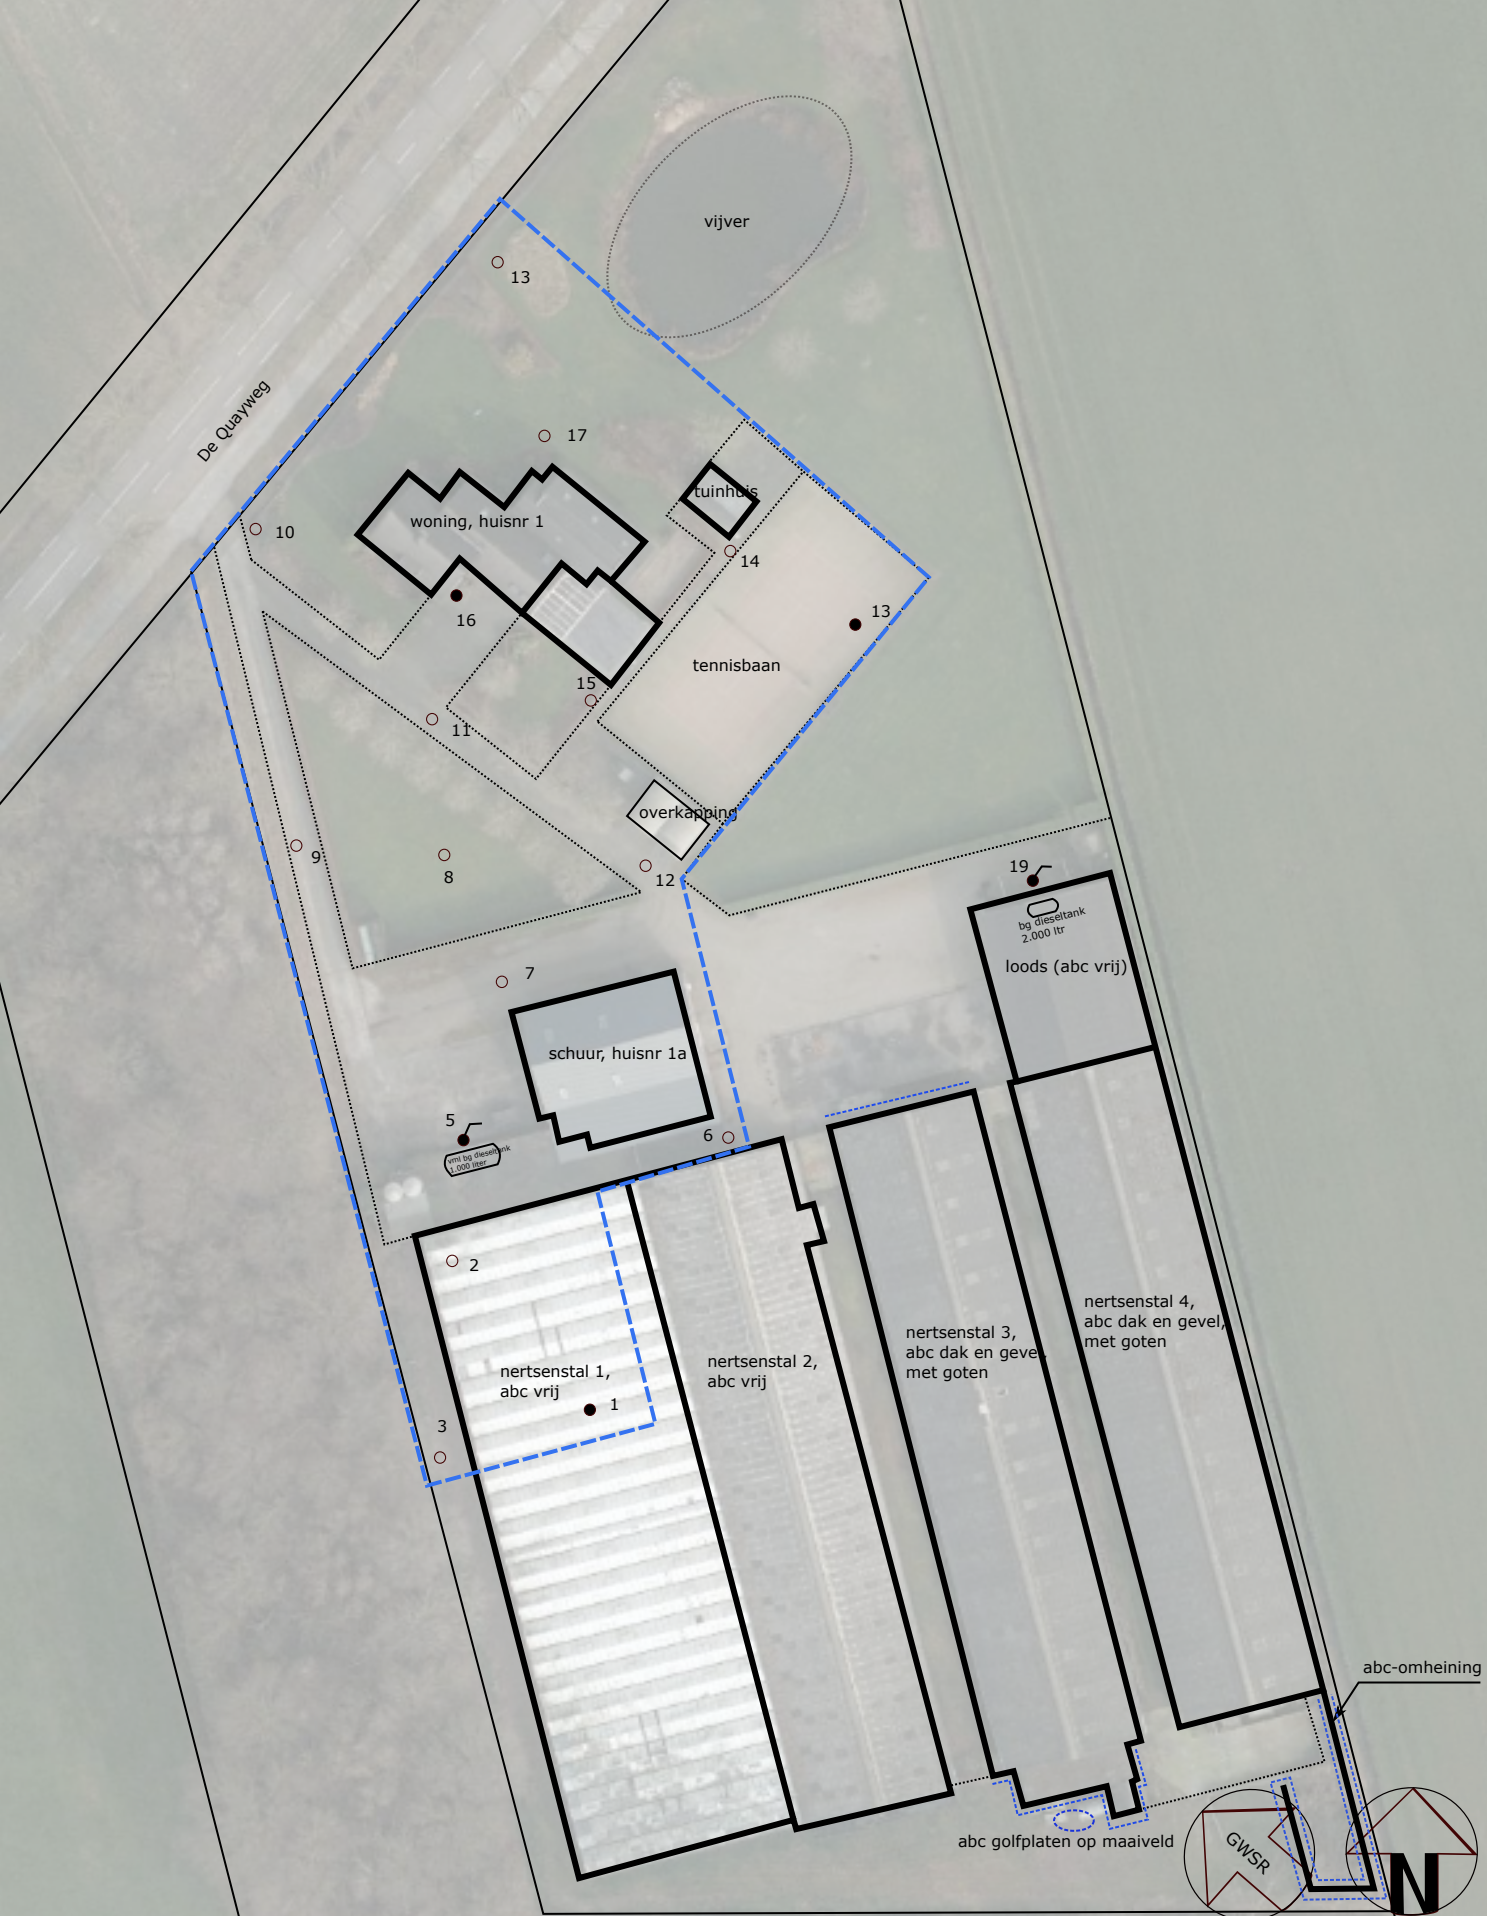
### Situatietekening met boorpunten

- In bijlage 2 is de plaats van de meetpunten in de situatietekening opgenomen.
- Voor de gedetailleerde boorprofielbeschrijvingen per boring wordt verwezen naar bijlage 3.
- In bijlage 6 zijn de veldwerkrapportages opgenomen
