# **VERKENNEND BODEMONDERZOEK**

**Conform NEN 5740**

**Krekelberg 13, Gassel**

Rapportnummer : 223-GKr13-vo-v1

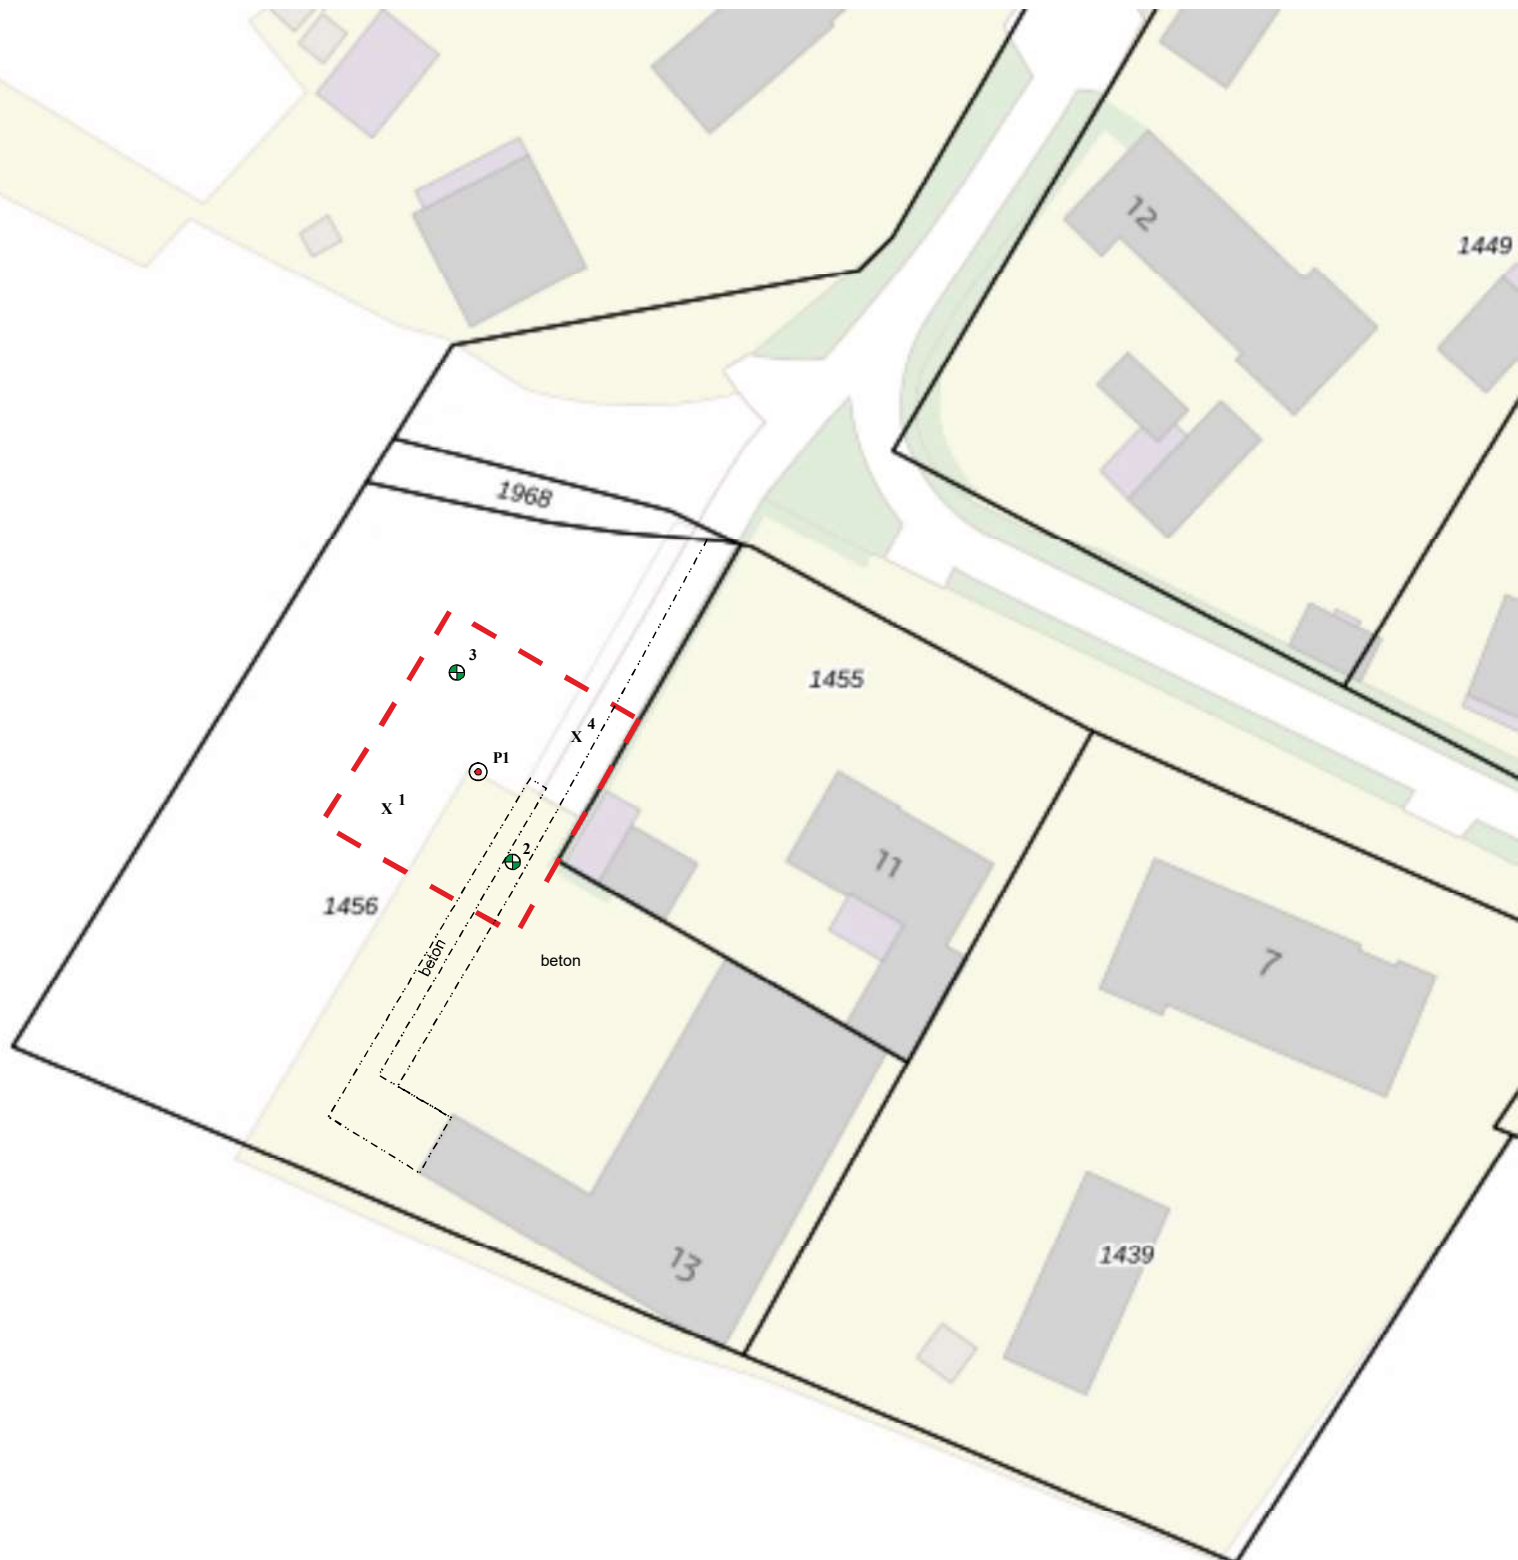
## **Bijlage 1a : Situatie- en boorpunttekening**

De boorpunten zijn aangegeven op de tekening in bijlage 1a.

Op 5 juni 2023 zijn op de onderzoekslocatie 4 handboringen verricht van 0 tot 0,5 m - mv (bovengrond), welke gelijkmatig verdeeld zijn over de locatie. Hiervan zijn twee boringen doorgezet tot 2,0 m-mv.

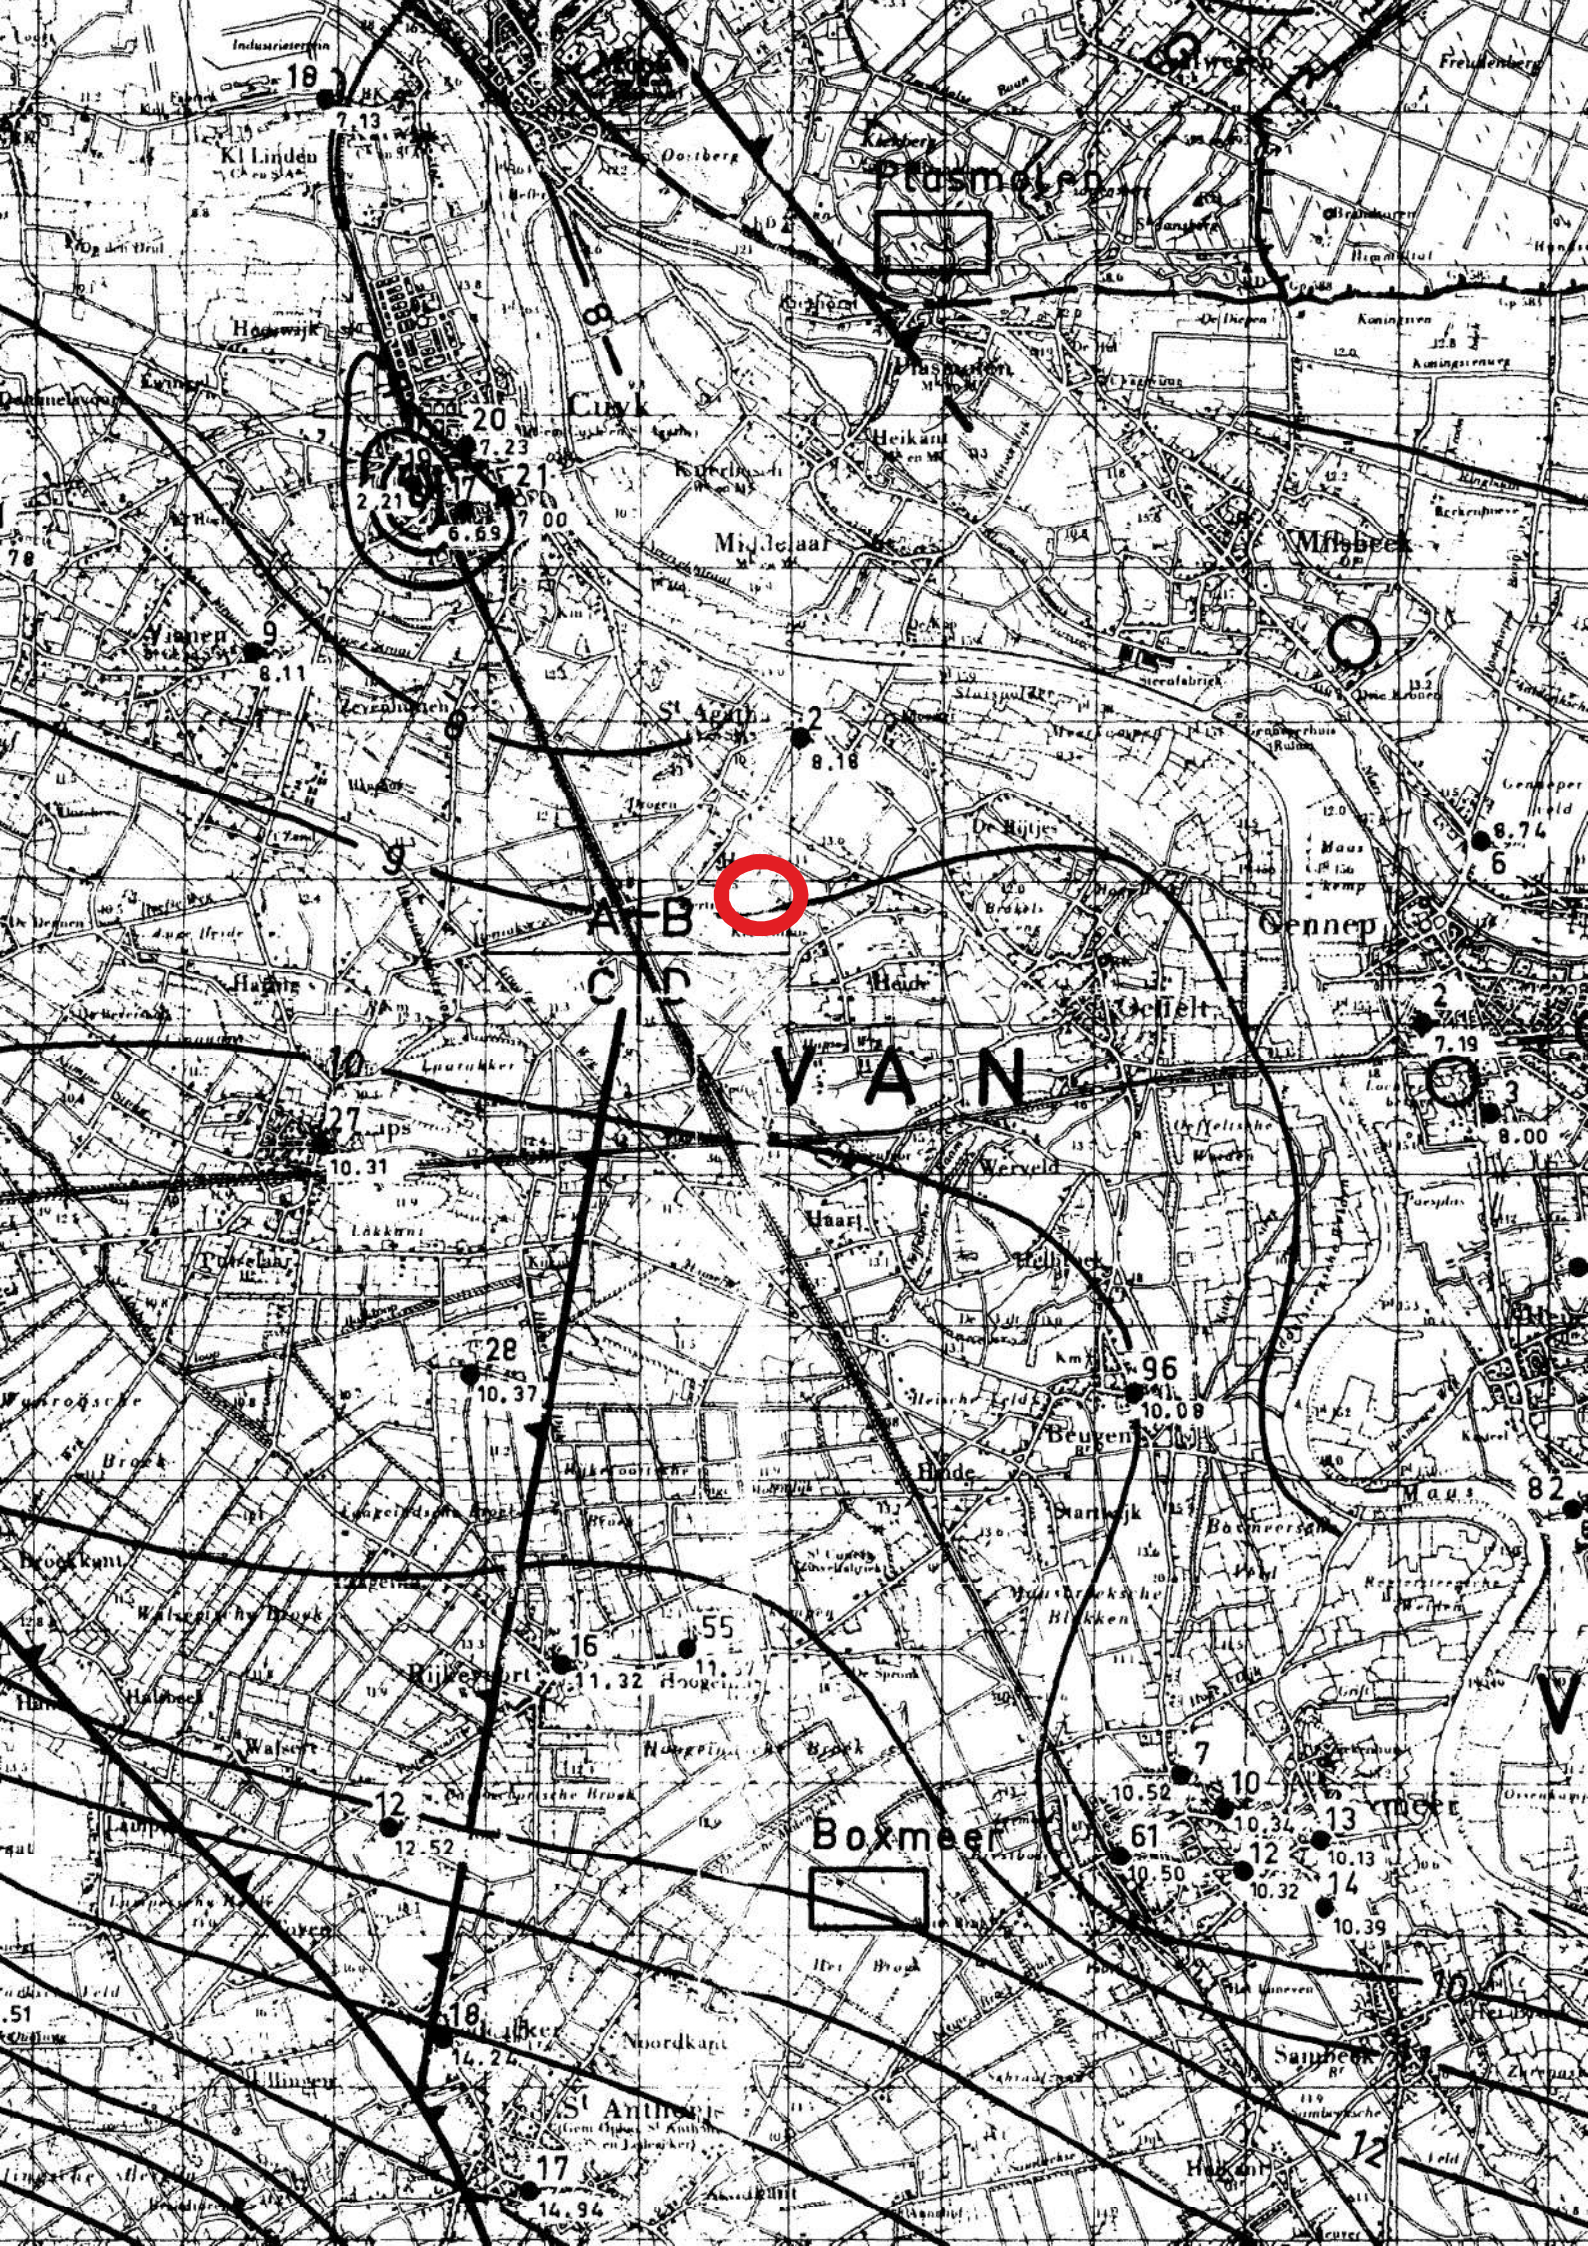
## **Bijlage 2 : Isohypsens**

Na de deklaag begint het eerste watervoerende pakket, behorende tot de formaties van Sterksel, Veghel en Kedichem, doorlopend tot 94 meter beneden NAP waarna de eerste scheidende laag, behorende tot de Brunssum klei, begint. De grondwaterspiegel van het freatische grondwater bevindt zich op ca. 9 meter boven NAP. De grondwaterstromingsrichting is noordoostelijk.

Deze gegevens zijn ontleend aan de door TNO samengestelde grondwaterkaart van Nederland (kaart 57 oost, kaartblad 50A). Op de tekening in bijlage 2 zijn de isohypsen van de omgeving van de onderzoekslocatie weergegeven.

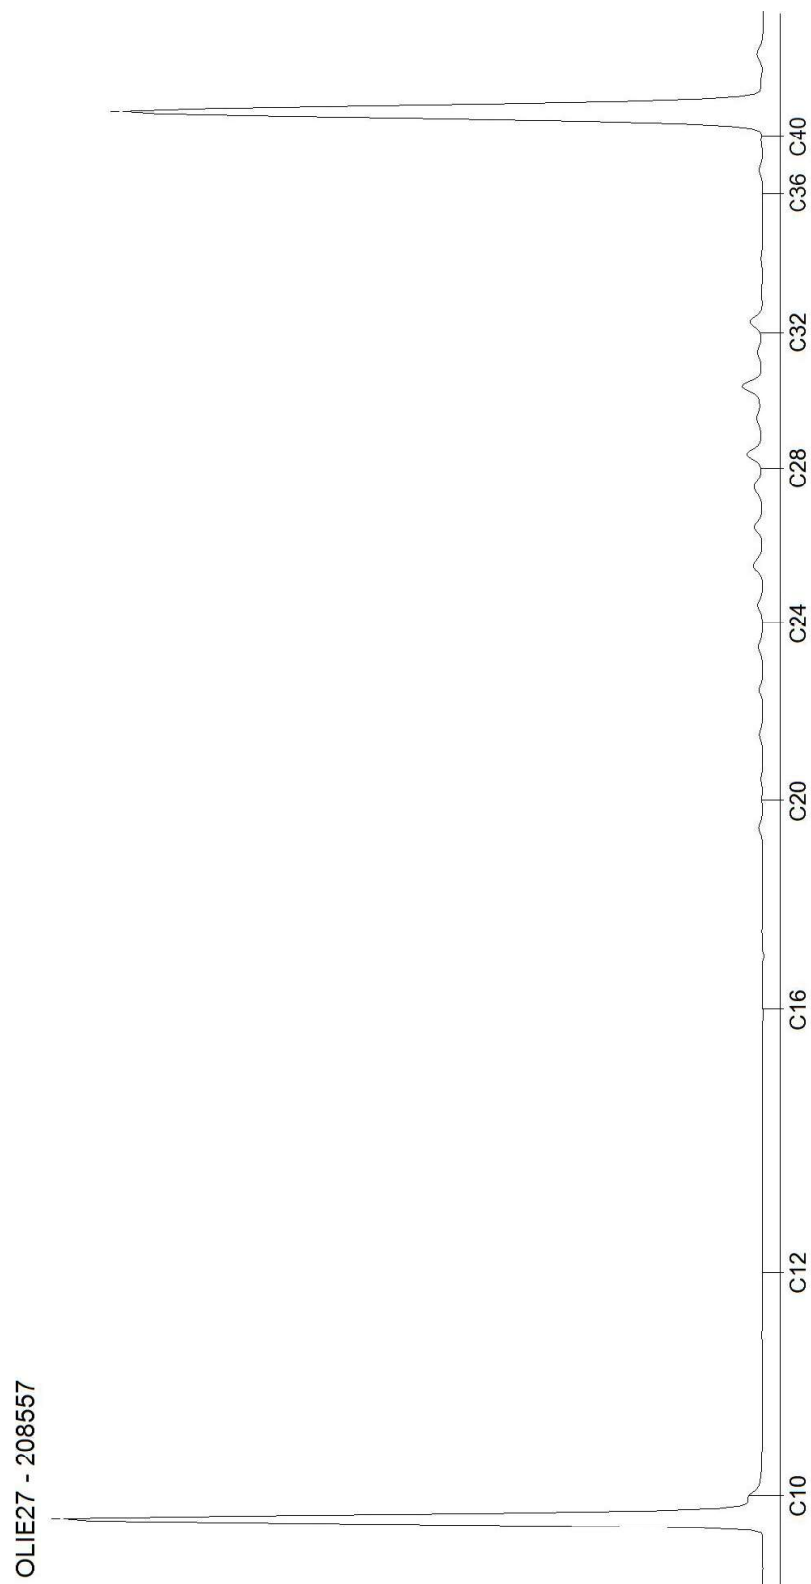
**Monster beschrijving: MIX(1.1 + 2.1 + 3.1 + 4.1)**

CHROMATOGRAM for Order No. 1281015, Analysis No. 208557, created at 12.06.2023 14:18:25

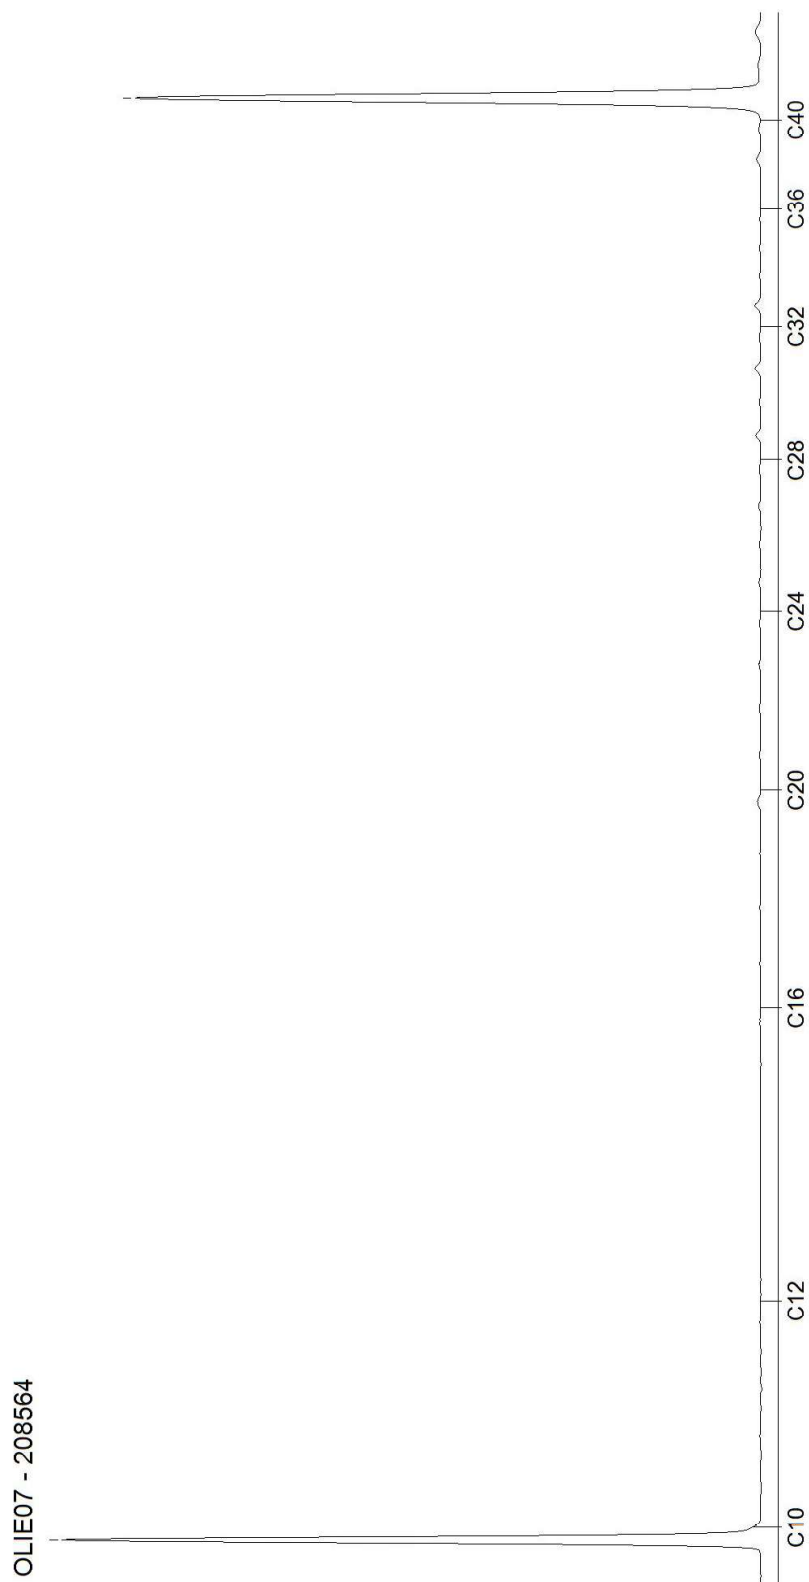
**Monster beschrijving: MIX(2.2 + 2.3 + 2.4 + 3.2 + 3.3 + 3.4)**

CHROMATOGRAM for Order No. 1281015, Analysis No. 208564, created at 09.06.2023 09:33:20

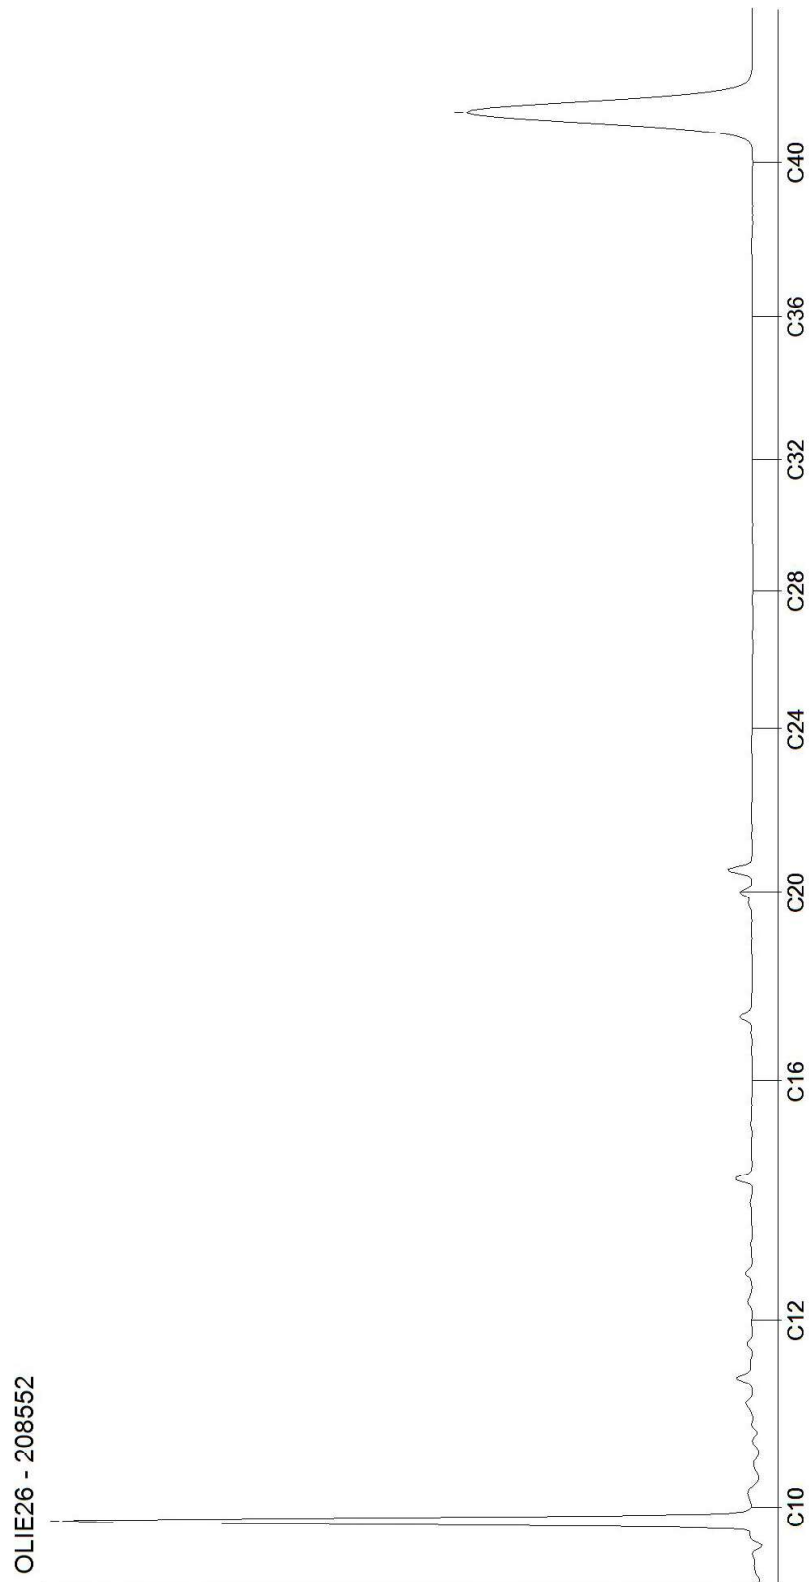
**Monster beschrijving: P1, grondwater**

CHROMATOGRAM for Order No. 1281014, Analysis No. 208552, created at 08.06.2023 14:32:16
