# **VERKENNEND BODEMONDERZOEK**

**Conform NEN 5740 / NEN 5707**

**Krekelberg 13, Gassel**

Rapportnummer : 224-GKr13-no-voa-v1

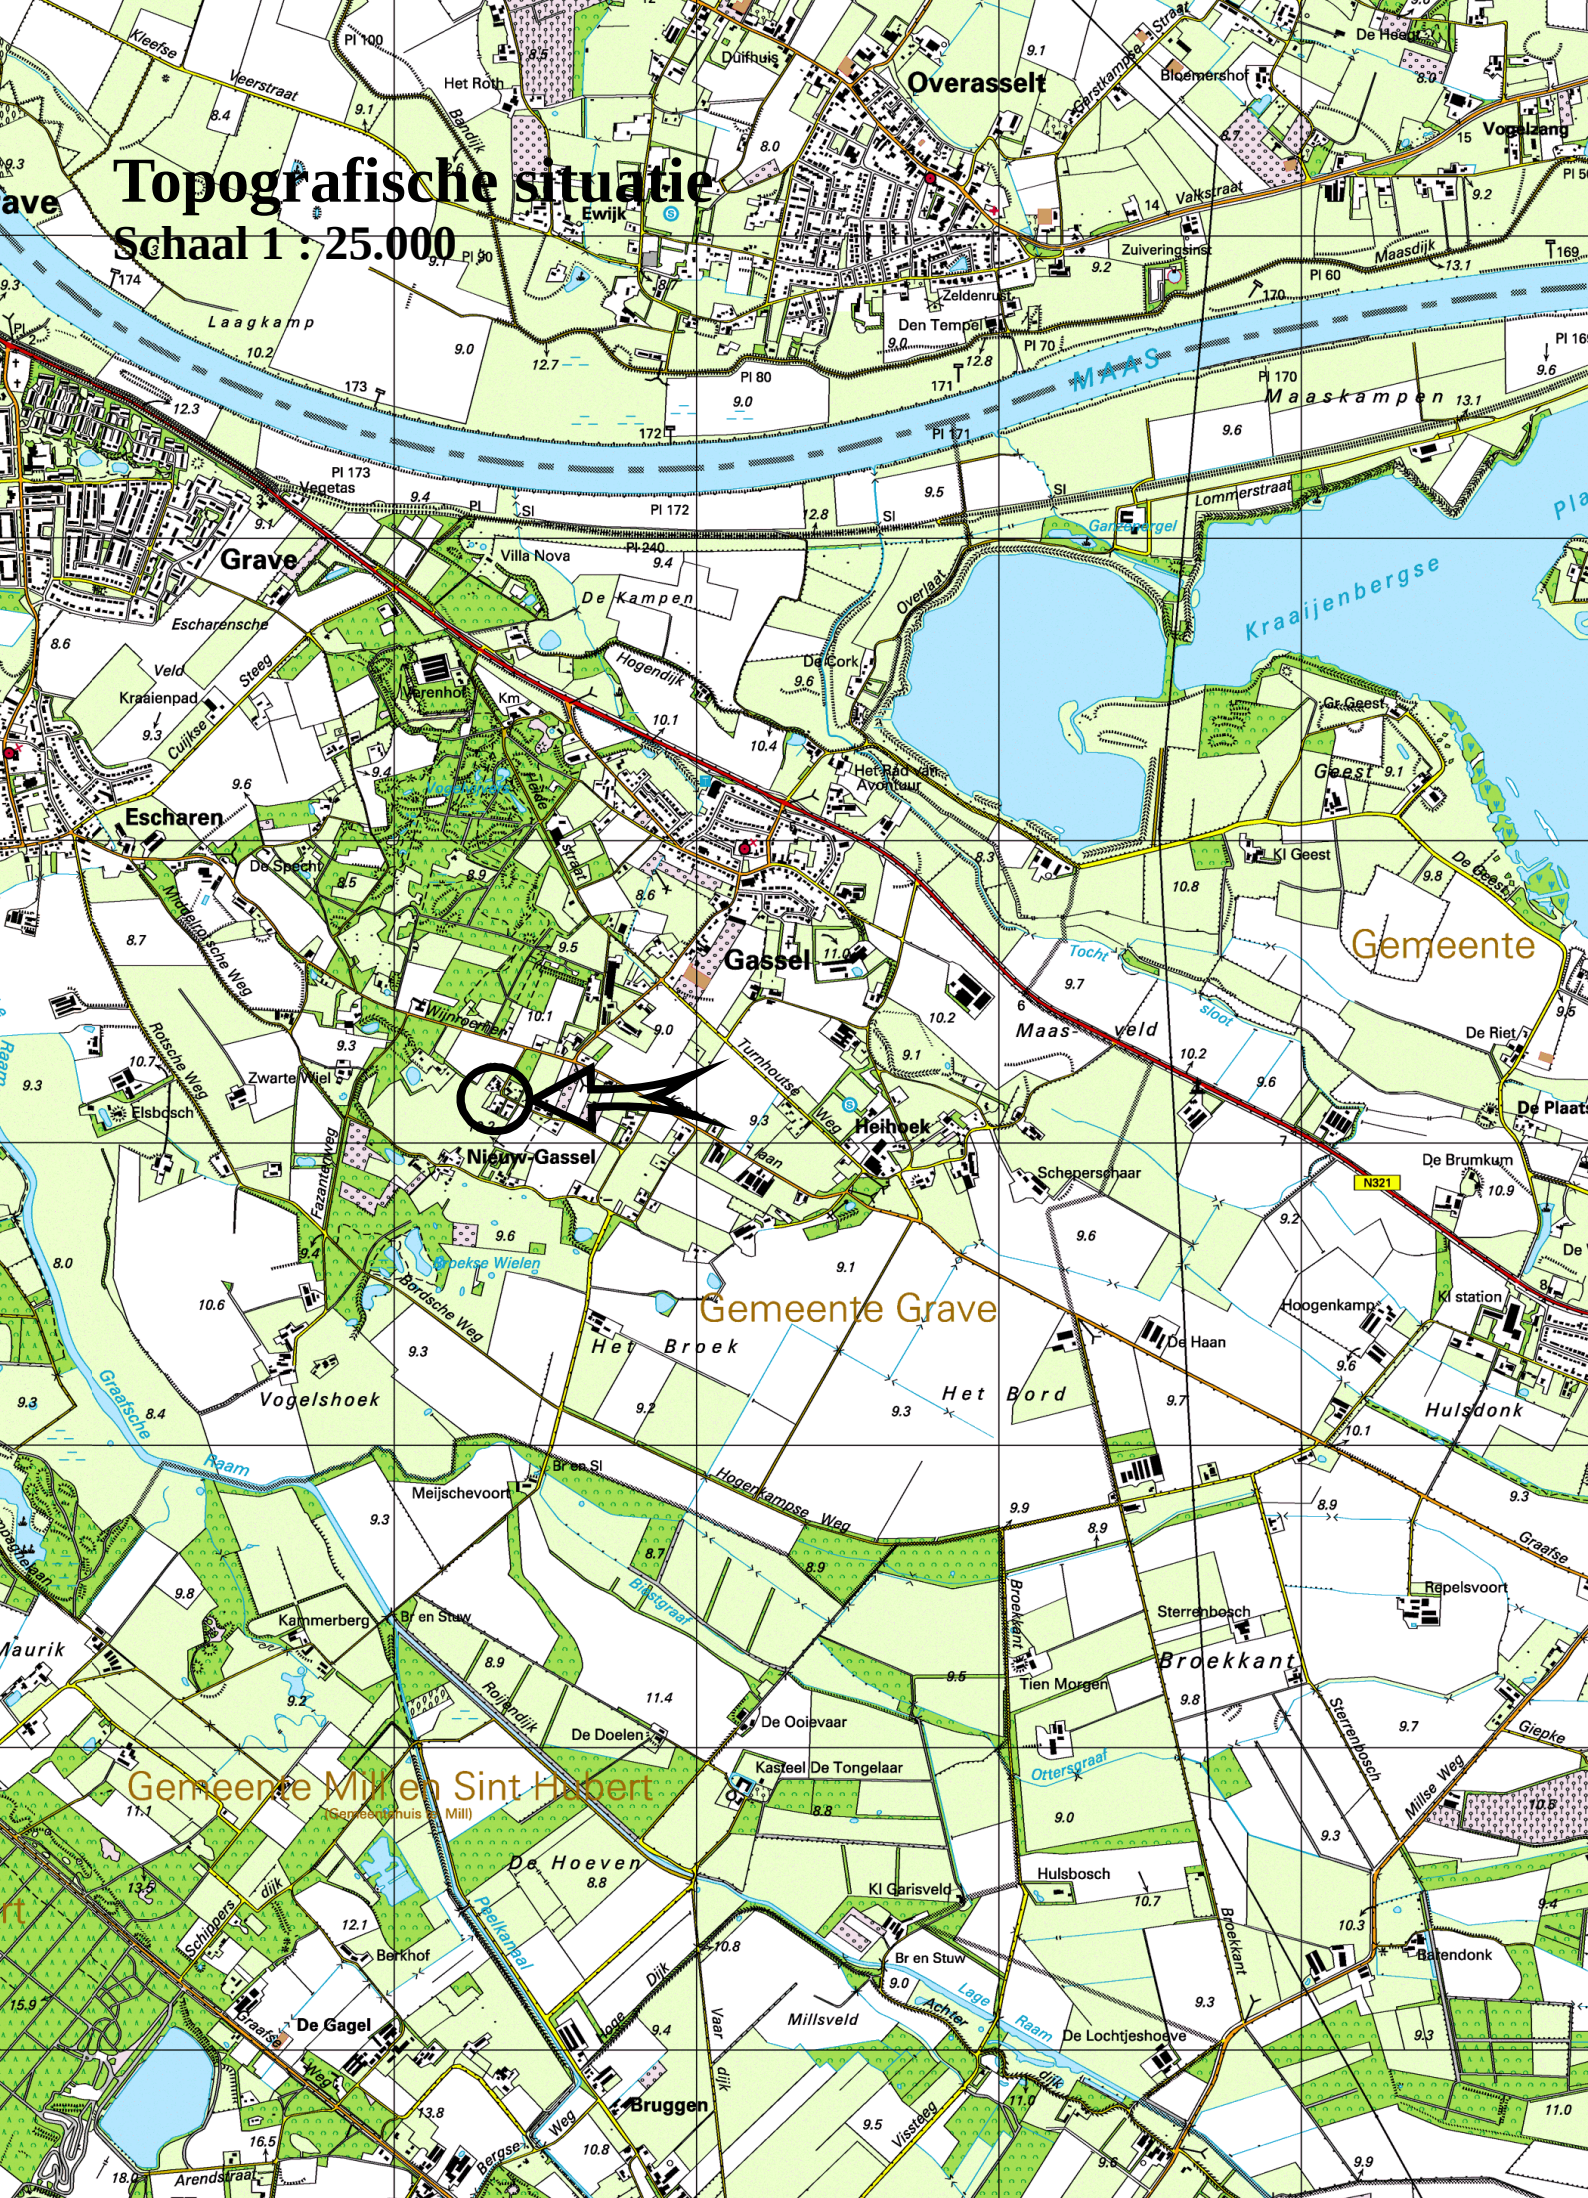
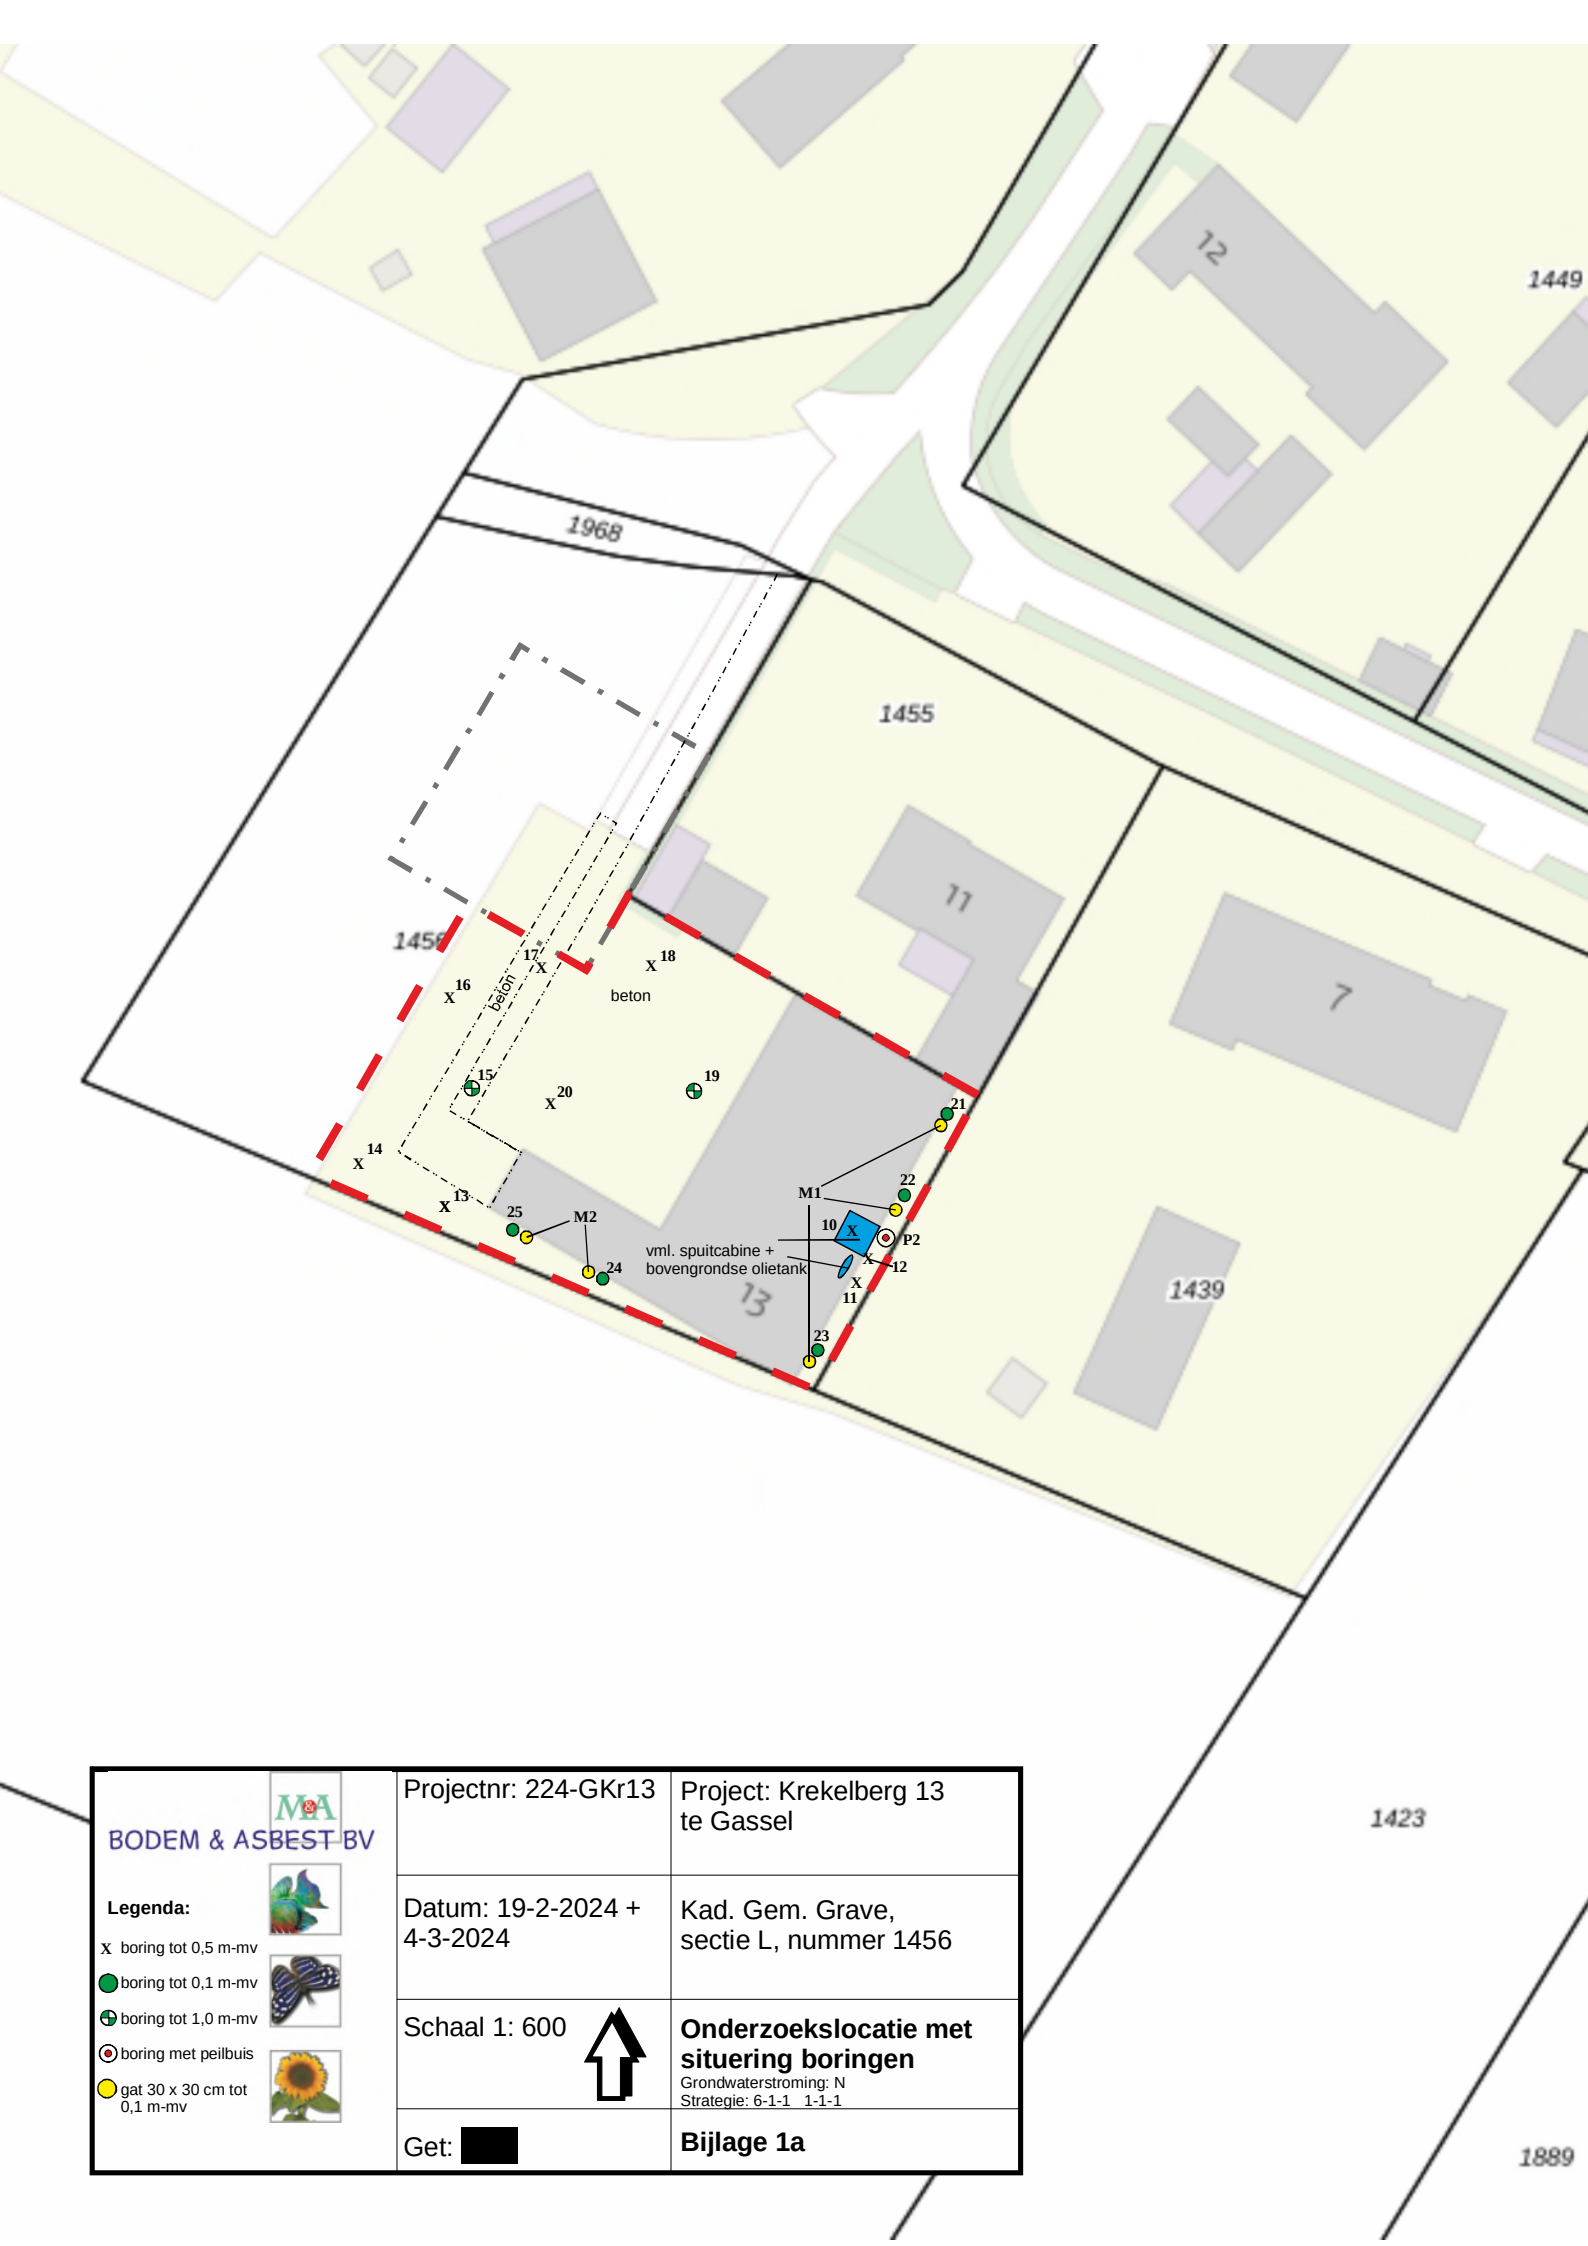
## **Bijlage 1a : Situatie- en boorpunttekening**

De onderzoekslocatie is gelegen op een perceel aan de Krekelberg 13 in Gassel, in het buitengebied ten oosten van de bebouwde kom van Gassel. De locatie is kadastraal bekend onder gemeente Grave, sectie L, perceelnummer 1456. De situatie is aangegeven op de tekening in bijlage 1a.

De boorpunten zijn aangegeven op de tekening in bijlage 1a.
