## **Verkendend bodemonderzoek**

Gagelweg 9 te Mill

Projectnummer: 20212667  
Datum: 25 januari 2022

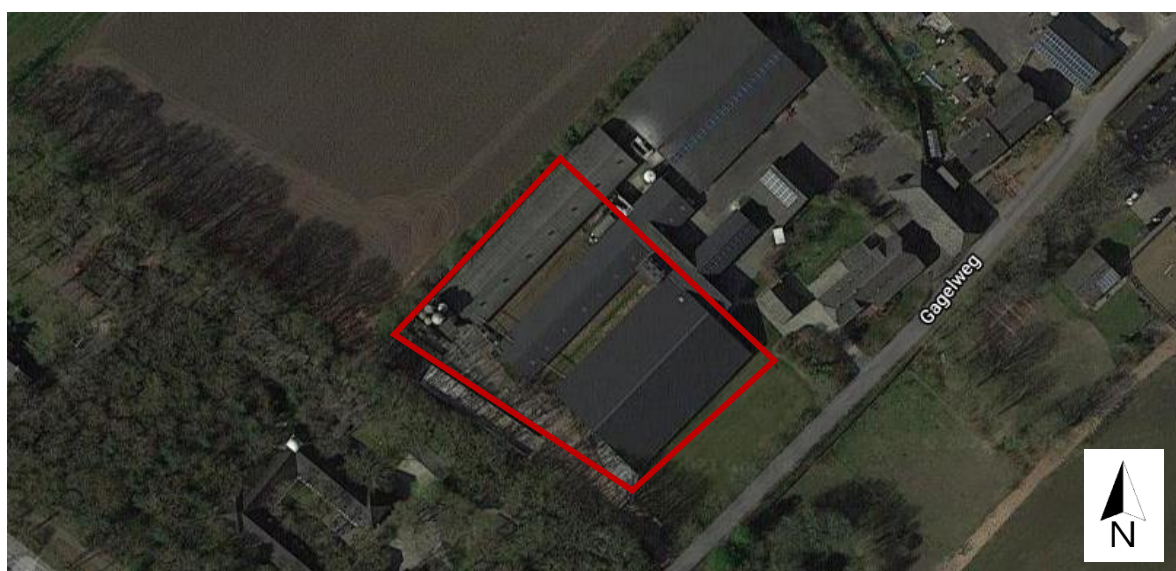
**Figuur 1: luchtfoto met globale ligging onderzoekslocatie (rood omrand) bron: Google Maps**

Op 8 december 2021 heeft een locatie-inspectie plaatsgevonden. Hierbij is het maaiveld en de omgeving visueel onderzocht op afwijkingen of aanwijzingen die kunnen duiden op het voorkomen van bodemverontreiniging. De onderzoekslocatie grenst aan de zuidoostelijke zijde aan een braakliggend terrein. Ten noordwesten van de locatie is een akker gelegen. Het adres Gagelweg 9 omvat verder een woonhuis met loods. De varkensstallen zoals weergegeven in figuur 1 zijn reeds gesloopt en verwijderd.

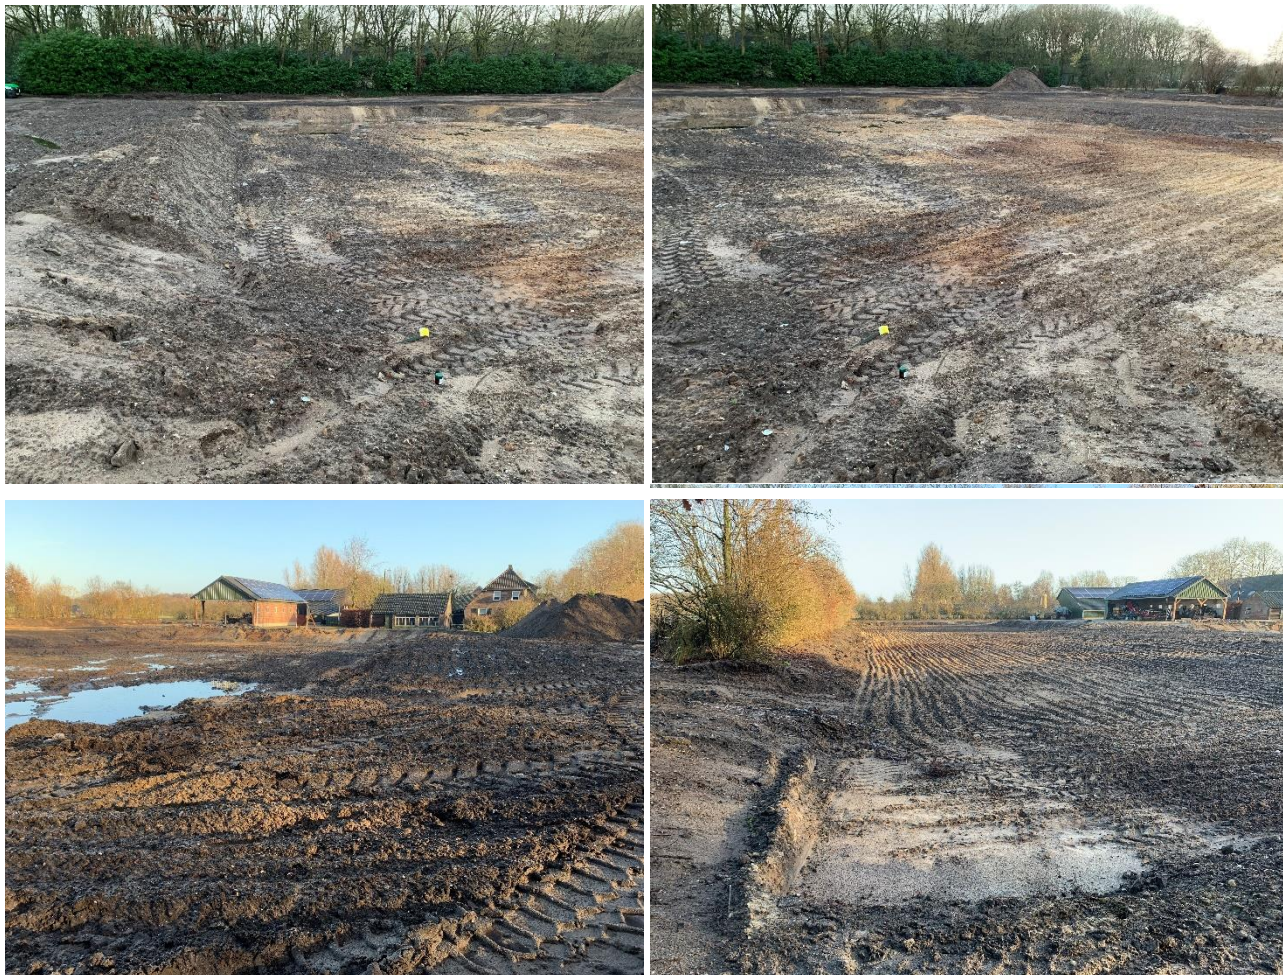
**Figuur 2: huidige situatie (4 foto's)**

De toekomstige bestemming van de locatie is vooralsnog onbekend. Ten zuidoosten van de locatie is een dagbesteding en zorgboerderij gesitueerd. Voor een indruk van de onderzoekslocatie wordt verwezen naar figuur 2 en de situatietekening in bijlage 2.

**bron: locatie-inspectie MILON bv**

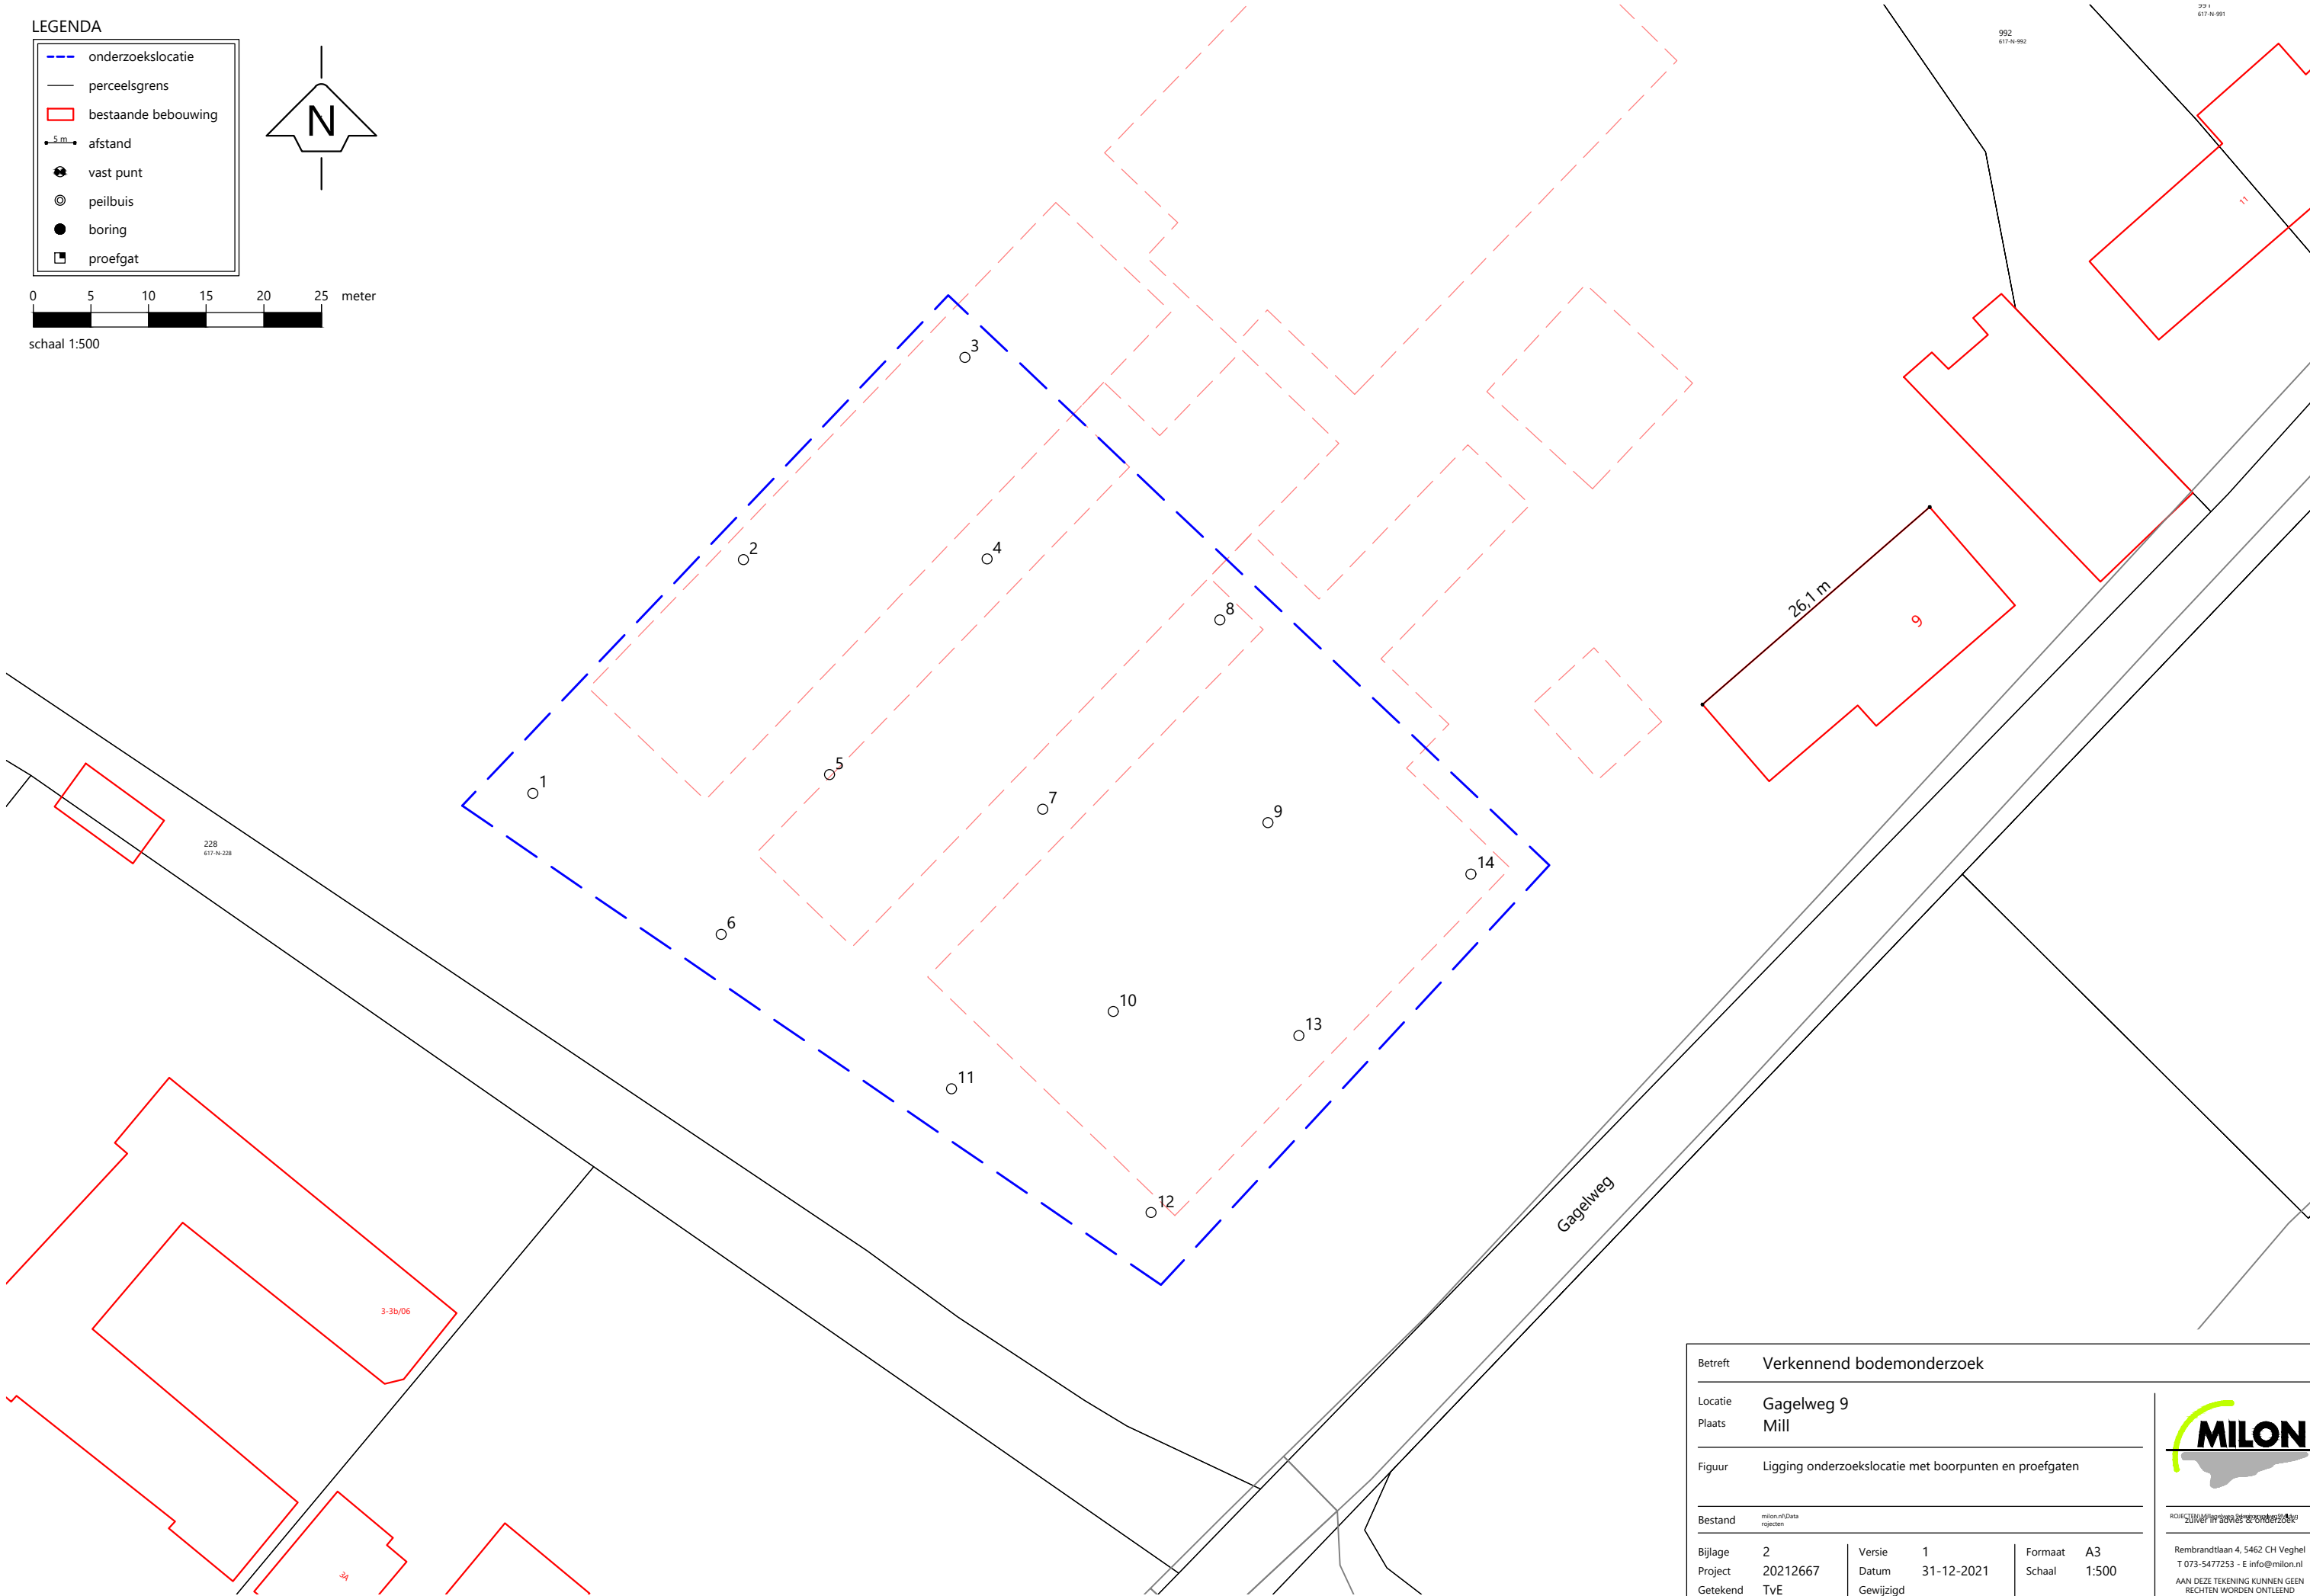
## **Bijlage 2**

Voor meer informatie betreffende de bodemopbouw en de zintuiglijke waarnemingen wordt verwezen naar de boorbeschrijvingen in bijlage 3. Voor de ligging van de boorpunten wordt verwezen naar de situatietekening in bijlage 2. In tabel 2 zijn de resultaten van de uitgevoerde veldmetingen tijdens de grondwaterbemonstering weergegeven.
