**verkennend bodemonderzoek  
Hapseweg 3 te Sint Hubert**

*Projectnaam* Hapseweg 3 te Sint hubert  
*Projectnummer* B2807

*Aantal pagina's* 11 (exclusief bijlagen)  
*Datum* 15 april 2022

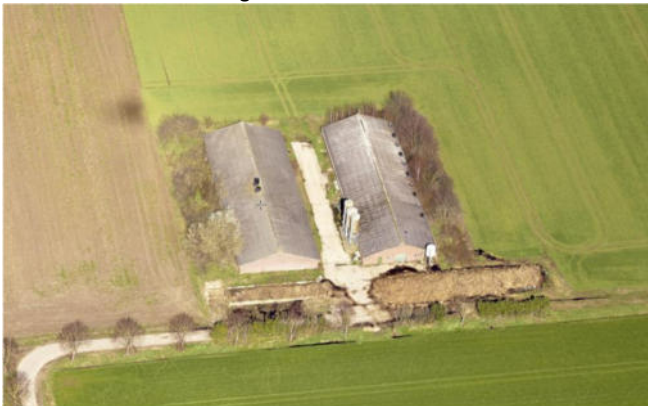
| <i>beschrijving bebouwing/inrichting</i> | <p>Ter plaatse van de onderzoekslocatie is een varkensbedrijf aanwezig. Er zijn twee stallen aanwezig. De daken zijn afgewerkt met vermoedelijk asbesthoudende golfplaten. Verder zijn twee mestilo's aanwezig.</p> | | |

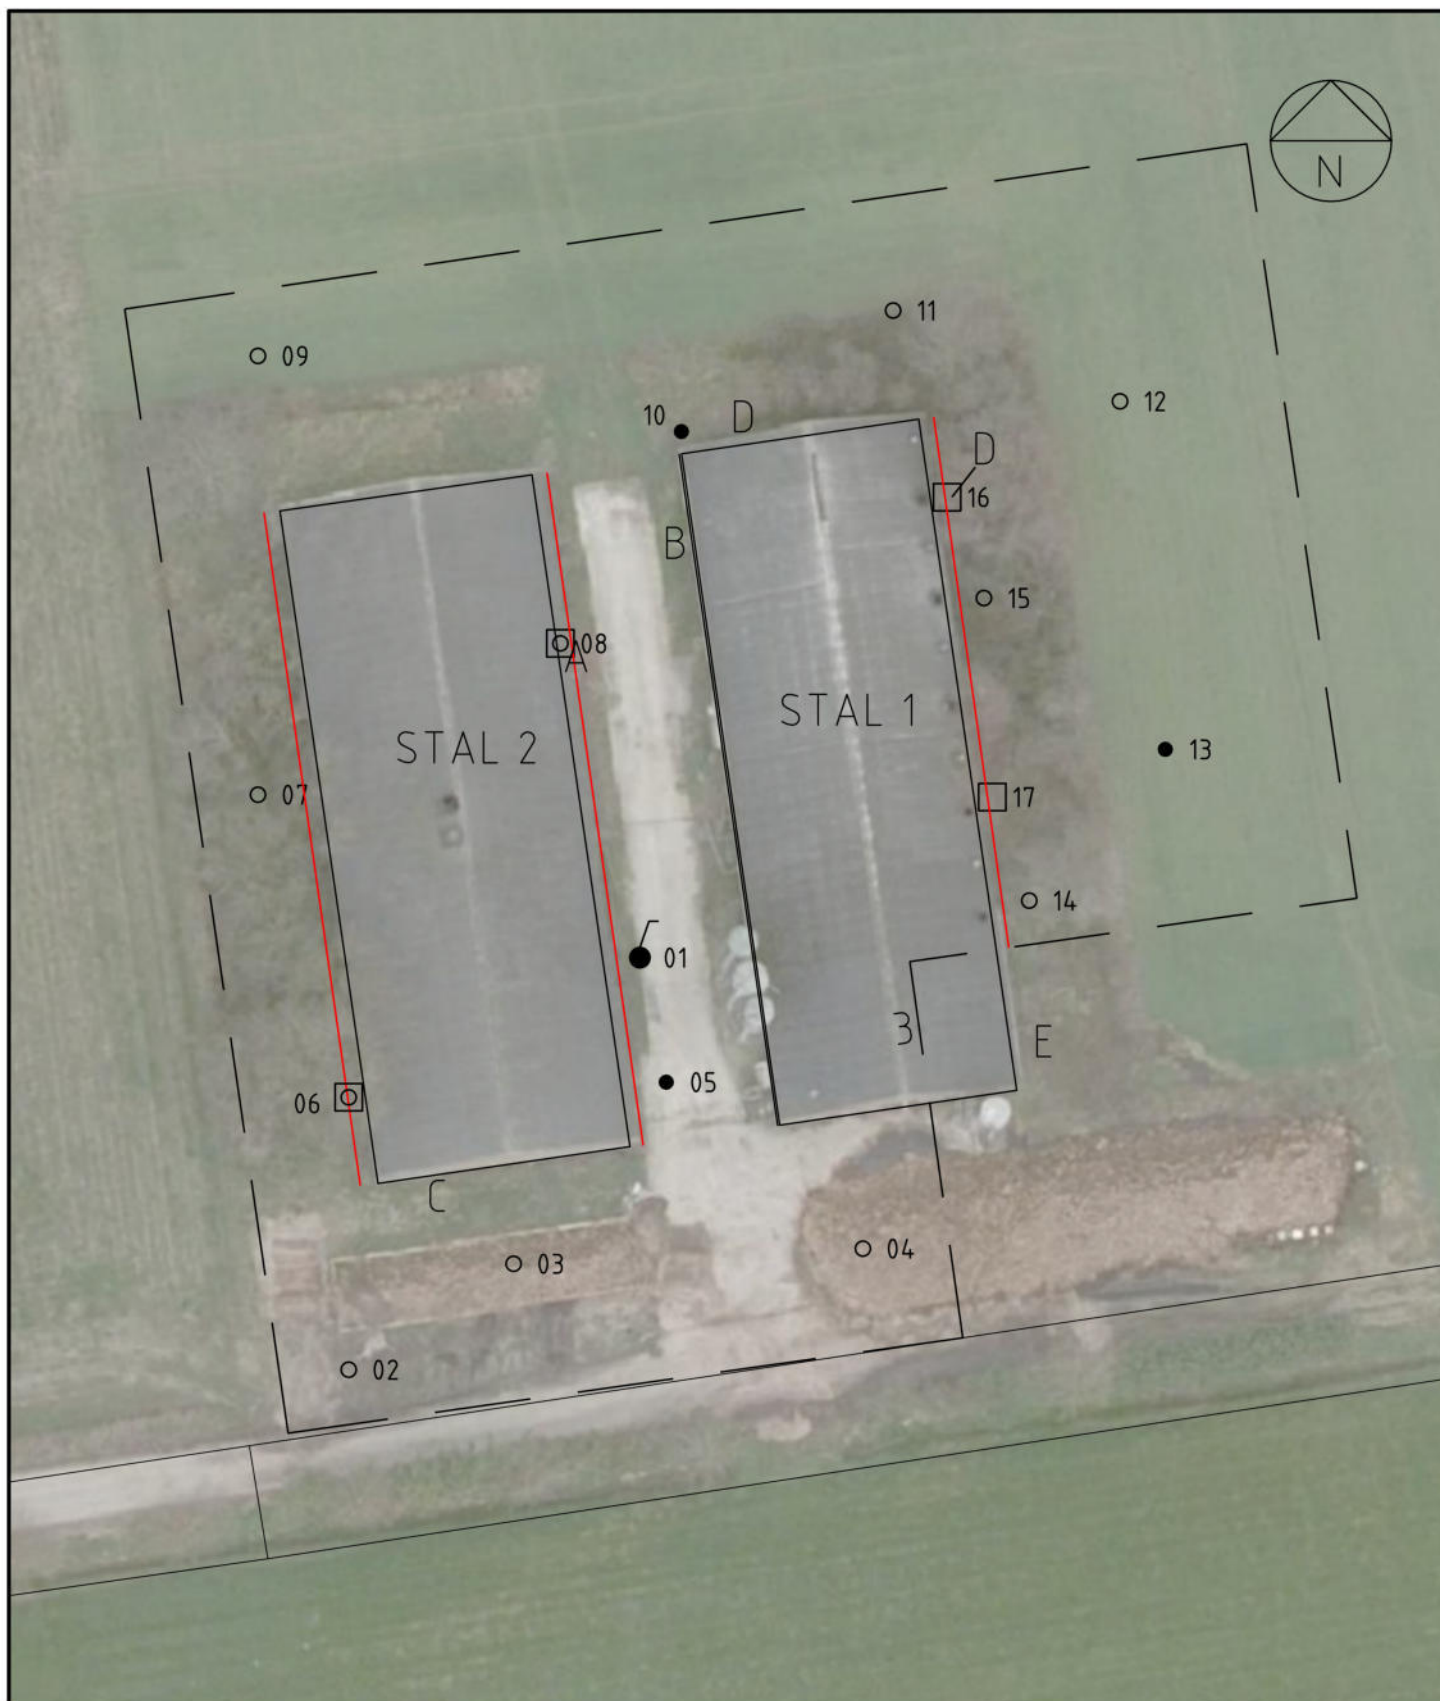
### Situatietekening met boorpunten

Tijdens de inspectie zijn diverse asbestverdachte (plaat-)materiaal aangetroffen op maaiveld. Dit betreft opgeslagen bouwmaterialen die afkomst zijn uit de varkensstal. De vindplaats is weergegeven op de tekening.

Op maaiveld zijn diverse asbestverdachte fragmenten aangetroffen. De locaties en omschrijvingen hiervan zijn weergegeven op de situatietekening in bijlage 2. Wanneer de asbestverdachte materialen te groot waren, is geen monster meegenomen voor analyse. Dit geldt voor de golfplaten (c), eternietplaten (D) en asbestverdachte grondgoot (E) die tegen de wand geplaatst zijn. De verzamelmonsters zijn samengesteld uit de kleine fragmenten die op maaiveld verspreid lagen. Tijdens het graven en zeven van grond uit de proefgaten zijn geen asbestverdachte fragmenten aangetroffen.
