Roermond : 8 maart 2023  
Ons kenmerk : AM21565-3  
Betreft : aanvullend onderzoek asbest in de bodem/puin Keerdijk 2 te Beers  
Behandeld door : John Peters

In uw opdracht heeft Aeres Milieu een aanvullend onderzoek asbest in bodem uitgevoerd ter plaatse van de aangetroffen verontreiniging met asbest in de puinlaag op de locatie Keerdijk 2 te Beers. De omvang van de puinlaag zal worden bepaald waarbij het opgegraven materiaal zintuiglijk zal worden beoordeeld op de aanwezigheid van asbestverdachte puinlagen. Indien een puin houdende laag wordt aangetroffen, zal deze worden geanalyseerd op asbest. Een beschrijving van de uitgevoerde werkzaamheden en de resultaten van het onderzoek is opgenomen in deze briefrapportage.

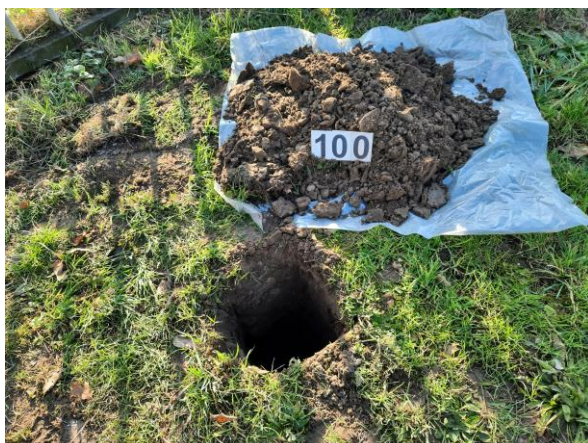
ABG 100

| Meng monster | Inspec tiegat | Traject (m-mv.) | Visuele waarnemingen (%>20 mm) | Asbestmateriaal (> 20 mm) aangetroffen | Geselecteerd voor analyse |
|---|---|---|---|---|---|
| A100 | A100 | 0,0 – 0,5 | Geen bijzonderheden / bijmengingen (0%) | Nee | Nee |

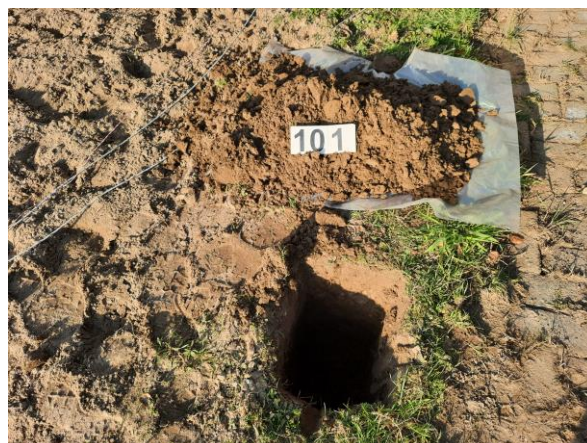
ABG 101

| Meng monster | Inspec tiegat | Traject (m-mv.) | Visuele waarnemingen (%>20 mm) | Asbestmateriaal (> 20 mm) aangetroffen | Geselecteerd voor analyse |
|---|---|---|---|---|---|
| A101 | A101 | 0,0 – 0,5 | Geen bijzonderheden / bijmengingen (0%) | Nee | Nee |

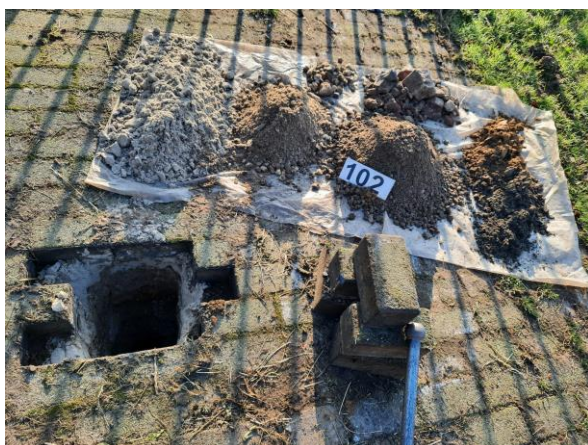
ABG 102

| Meng monster | Inspec tiegat | Traject (m-mv.) | Visuele waarnemingen (%>20 mm) | Asbestmateriaal (> 20 mm) aangetroffen | Geselecteerd voor analyse |
|---|---|---|---|---|---|
| A102 | A102 | 0,3 – 0,5 | Puinlaag /bijmenging circa 50% | Nee | Ja |

| Meng<br>monster | Visuele waarnemingen (%>20<br>mm) | Vastgesteld hoeveelheid asbest | | | | Indicatieve<br>asbestconcentratie<br>(mg/kg d.s.) |
|---|---|---|---|---|---|---|
| A102 | puinlaag | n.a. | n.a. | 0,0 | 0,0 | 0,0 |

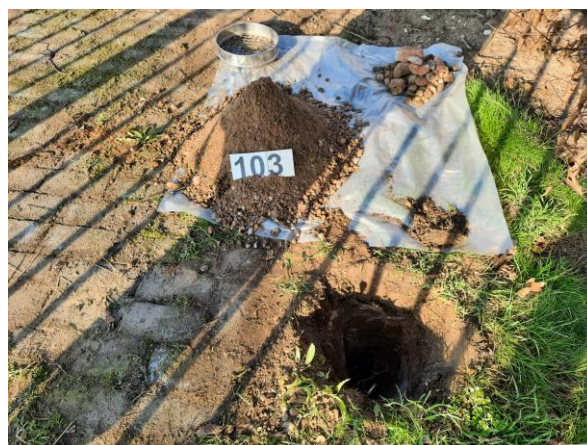
ABG 103

| Meng monster | Inspec tiegat | Traject (m-mv.) | Visuele waarnemingen (%>20 mm) | Asbestmateriaal (> 20 mm) aangetroffen | Geselecteerd voor analyse |
|---|---|---|---|---|---|
| A103 | A103 | 0,0 – 0,5 | Zand, zwak baksteen-en beton houdend (circa 10% bijmenging | Nee | Nee |

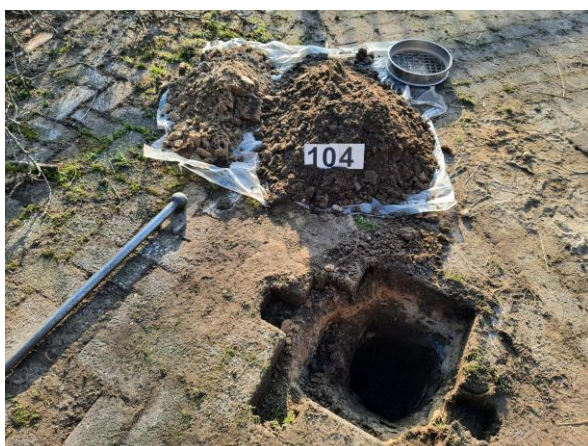
ABG 104

| Meng monster | Inspec tiegat | Traject (m-mv.) | Visuele waarnemingen (%>20 mm) | Asbestmateriaal (> 20 mm) aangetroffen | Geselecteerd voor analyse |
|---|---|---|---|---|---|
| A104 | A104 | 0,2 – 0,5 | Geen bijzonderheden / bijmengingen (0%) | Nee | Nee |

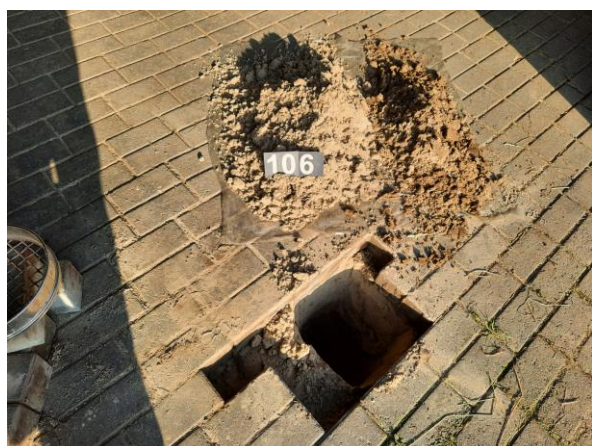
ABG 106

| Meng monster | Inspec tiegat | Traject (m-mv.) | Visuele waarnemingen (%>20 mm) | Asbestmateriaal (> 20 mm) aangetroffen | Geselecteerd voor analyse |
|---|---|---|---|---|---|
| A106 | A106 | 0,0 – 0,5 | Geen bijzonderheden / bijmengingen (0%) | Nee | Nee |

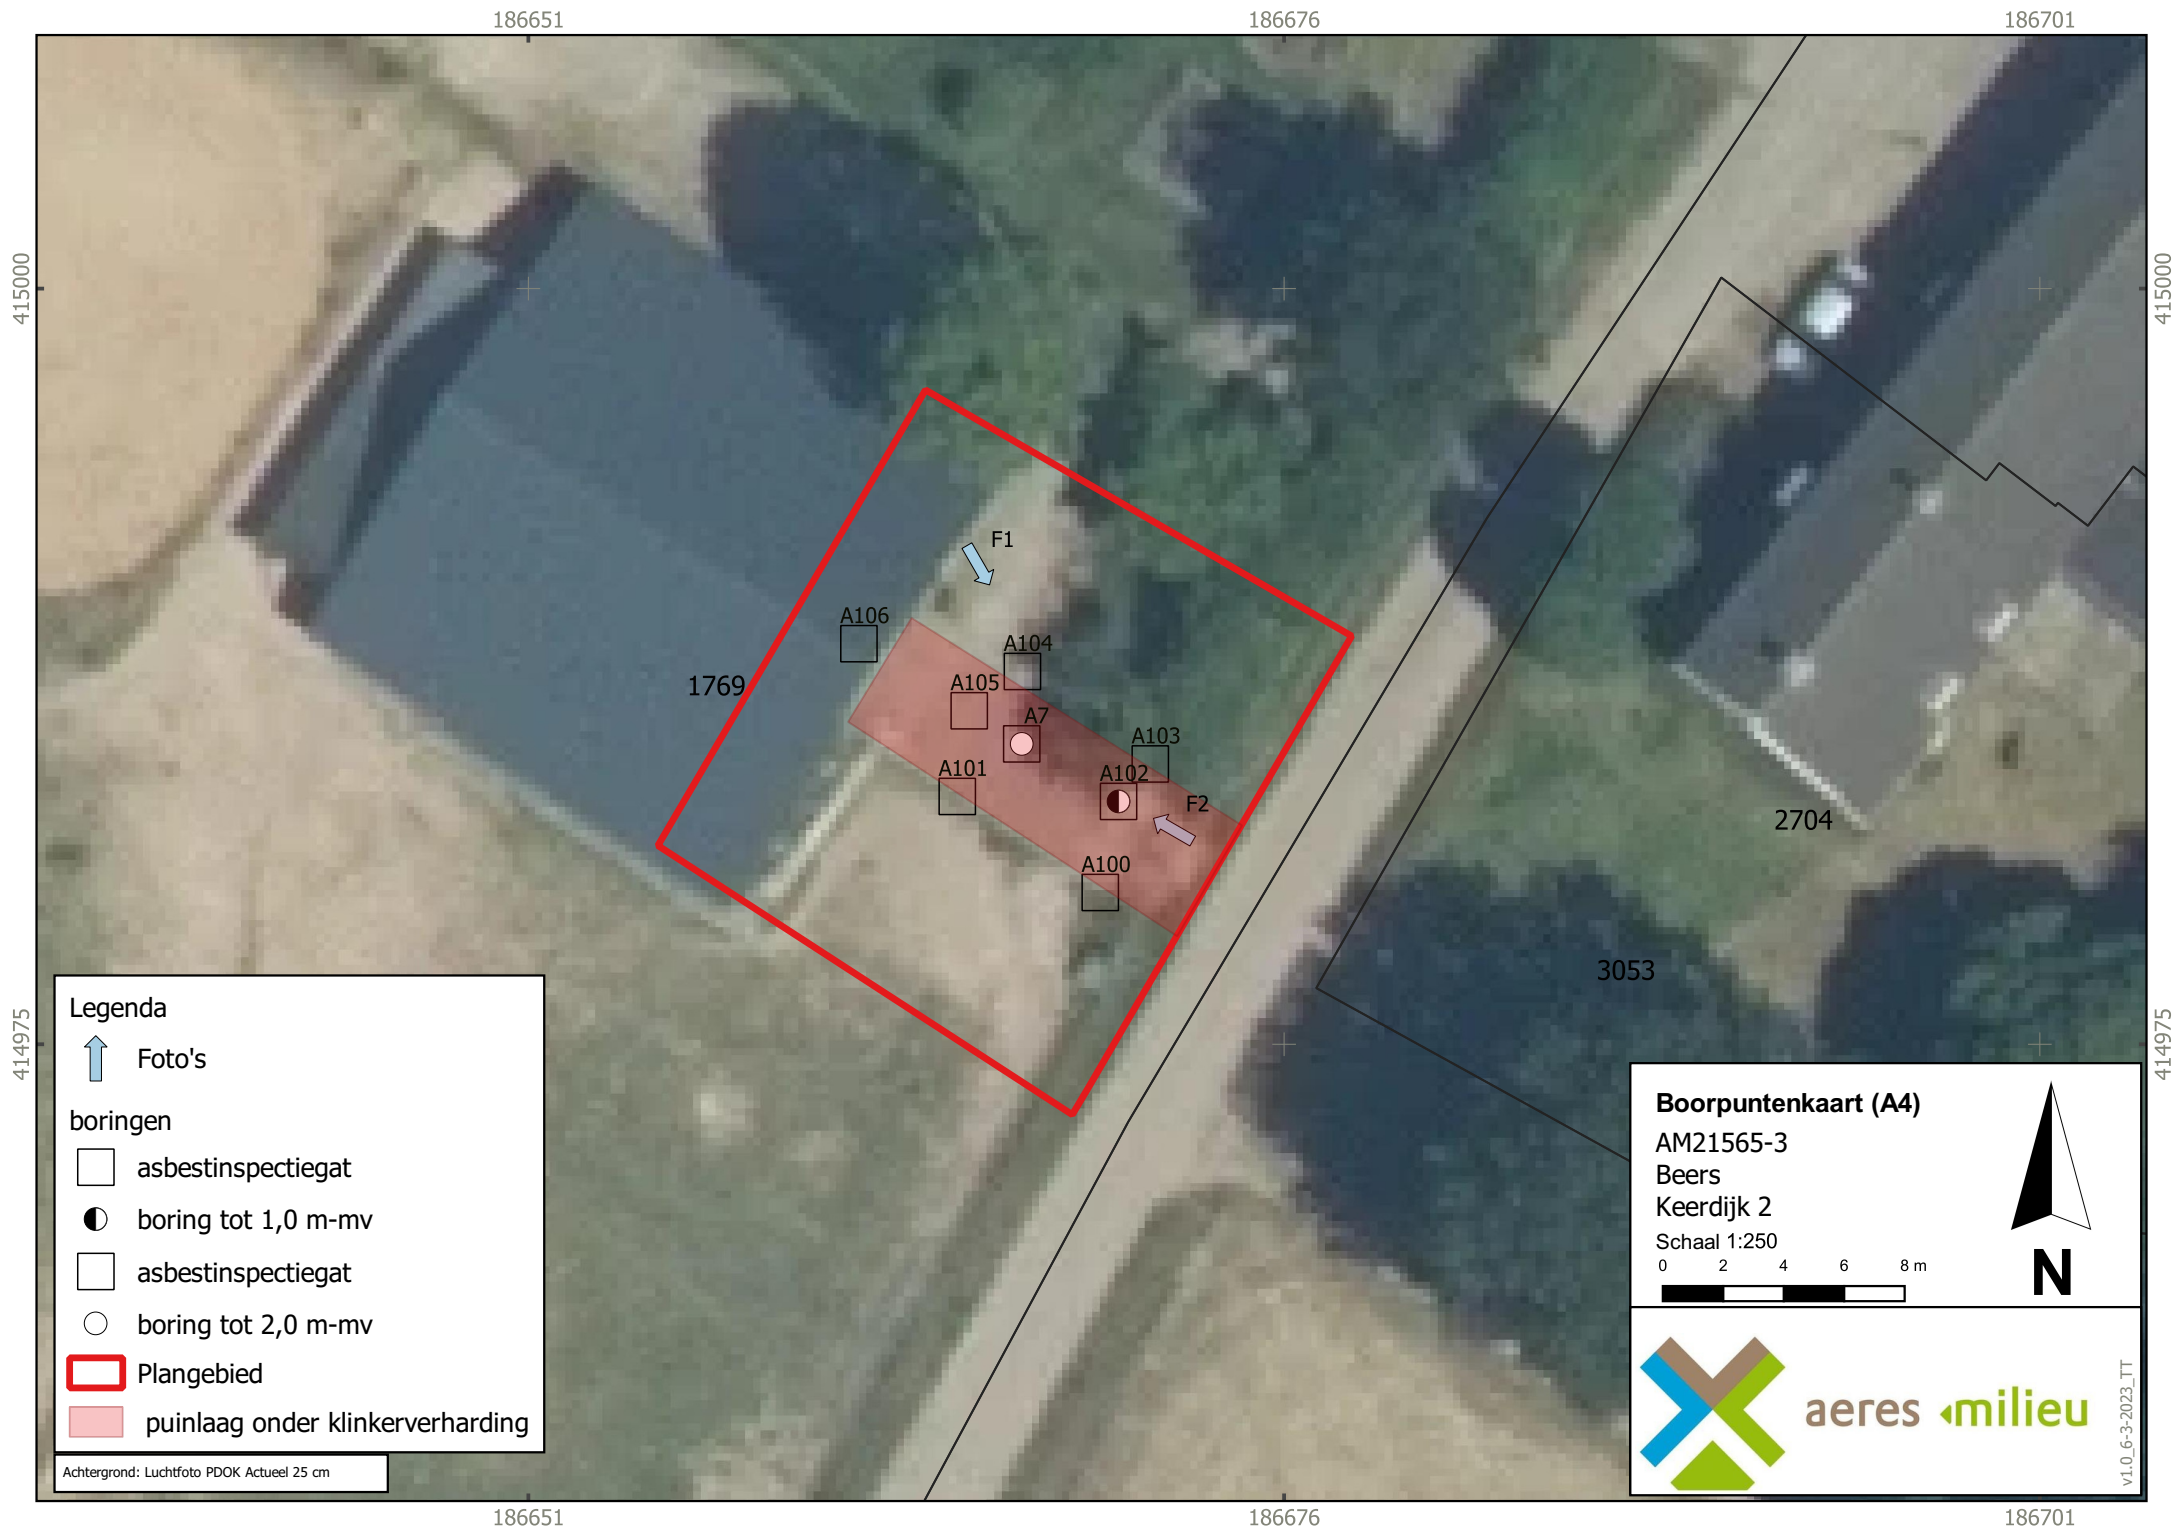
Situatietekening onderzoekslocatie met asbestinspectiegaten

In de stal en direct naast de inrit is geen puin meer aangetroffen. De omvang van de puinlaag is daarmee beperkt tot onder de inrit (circa 50 m<sup>2</sup>). Bij een dikte van maximaal 0,3 m, bedraagt de omvang van deze puinlaag circa 15 m<sup>3</sup>.
